STUDIM

**MBI KUSHTET GJEOLOGO - INXHINIERIKE TË RRESHQITJE-RRJEDHJES,
LAGJA CFAKE, BASHKIA GJIROKASTER.**

Tiranë, 07.12.2017

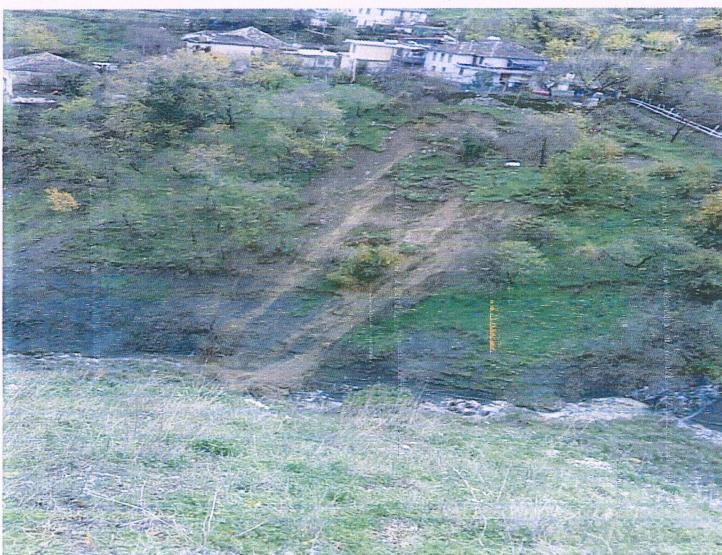
Rreshqitja ka ndodhur si pasoje e rreshjeve te forta te shiut, rreth 260mm ne 24 ore te cilat kane prekur formacionet gjeologjike te shkrifta Quatermare (Q), eluvjonet te cilat jane ne forme mbulesore mbi ata rrenjesore, flishet, dhe kane trashesi qe vijon nga 1m deri 3-4.0m ne drejtim te baneses se qytetares Merita Kasi e ndonjehere edhe me shume. Rreshqitja nuk i ka prekur formacionet flishore (por nuk perjashtohet mundesia, perderisa kemi carje brenda banesave me punime te reja edhe ne distance rreth 25-30m larg nga perroi, përderi sa këndi I rënies së shtresave, është I njëjtë me atë të reliefit dhe këndi I fërkimit të brendshëm të argjilave, ka vlerëmë të vogël se ai i rënies së shtresave). Gjatesia e rreshqitjes eshte rreth 35m, gjeresia 20-25m. Thellësia e planit të rrëshqitjes, varion nga 1m në 3-4m. Drejtimi i lëvizjes së rrëshqitje-rrjedhjes, është 320° . Trupi i rreshqitjes eshte me nje siperfaqe qe arrin gjer ne $700-800\text{m}^2$.

Foto 1. Pamja e pergjithshme e rreshqitje-rrjedhjes

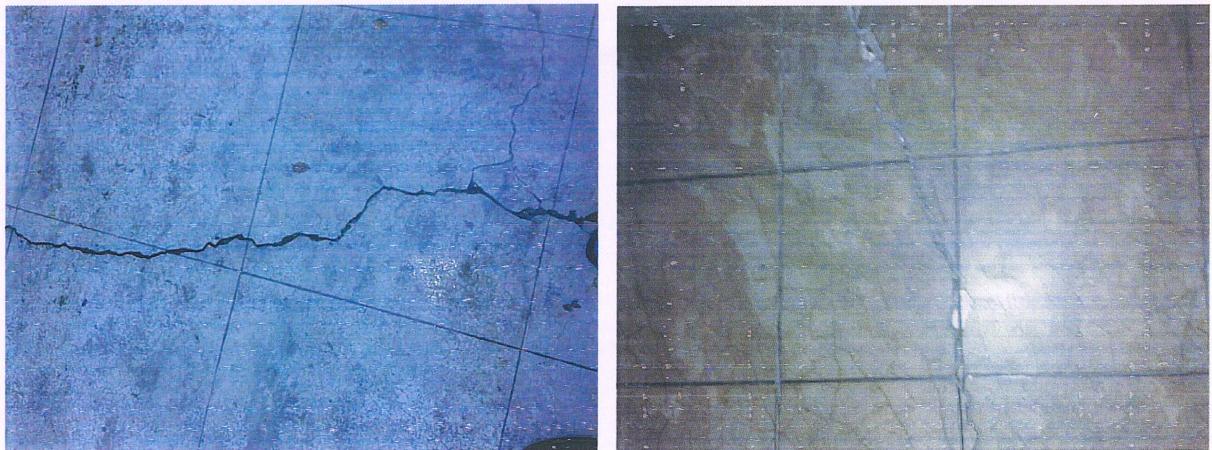
Banesa eshte dy kateshe dhe ka carje ne koridore, ne banje ,ne dhome te gjumit ne katin e dyte ne faqen e perendimit, ne dhome ne faqen nga veriu, carje ne dysheme katër i dyte si dhe carje ne avli.Carjet jane nga 5 mm deri ne 1-2 cm, te cilat jane bere edhe foto ku po i pasqyrojme me poshte !

Foto 2&3, Çarje te dyshemese se objektit.

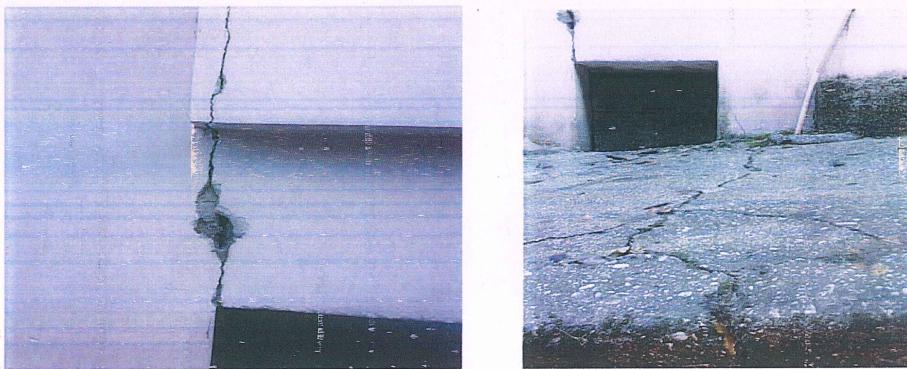
Kjo banesa eshte ngjitur me banesen nr.1. Ne bashkimin e dy banesave eshte nje carje e paraqitur edhe me foto ne murin e jashtem gjithashtu ne rrugen e betonuar jashte baneses ne jug te saj ka po ashtu carje. Njekohesisht ka carje edhe ne dhomen nga veriu ne faqe te murit, carje ka dhe ne te dy faqet e korridorit dhe ne faqen e dhomes nga jugu .Carjet jane nga 2-3 cm dhe me teper. Foto nga jashte baneses.

Foto 4&5 Pamje nga muri jashte banese, dhe rruga jashte saj

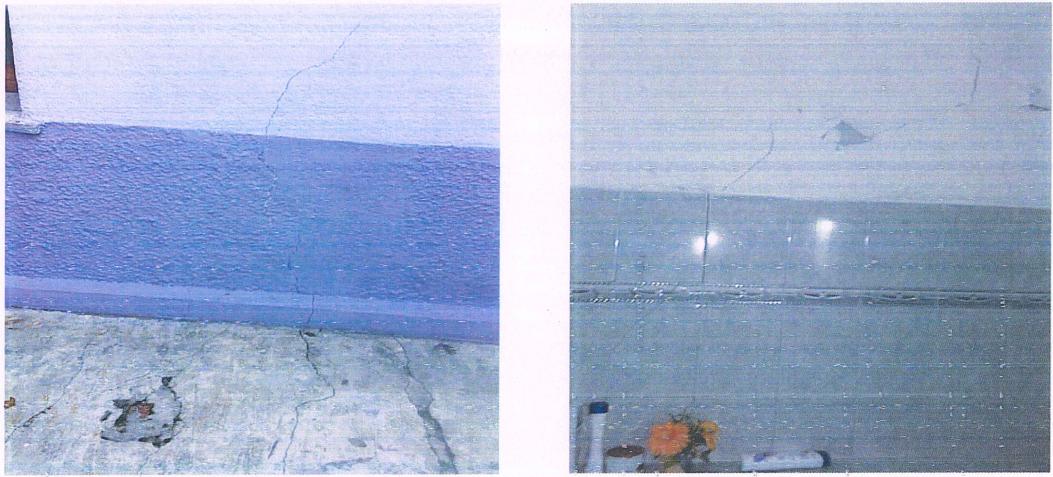
Ne kete banese jane verejtur tre carje ne faqet e mureve te banjos, 2-3 carje ne dyshemen e sallonit, si dhe nje carje ne faqen e murit te jashtem nga jugu dhe 2-3 carje te tjera ne dyshemen e avllise.

Foto 6&7, Muri dhe avllia jashte, dhe çarje ne banjo
