DETYRË PROJEKTIMI

**EMËRTIMI I INVESTIMIT:** Projekt preventiva zbatimi për rikonstruksionin e Godinave të dëmtura nga termeti: Godina e Farmacisë dhe Shëndetit Publik, Godina e Anatomisë dhe Salla e Leksioneve të godina e paraklinikut.

**POROSITËS:** Universiteti i Mjekësisë, Tiranë

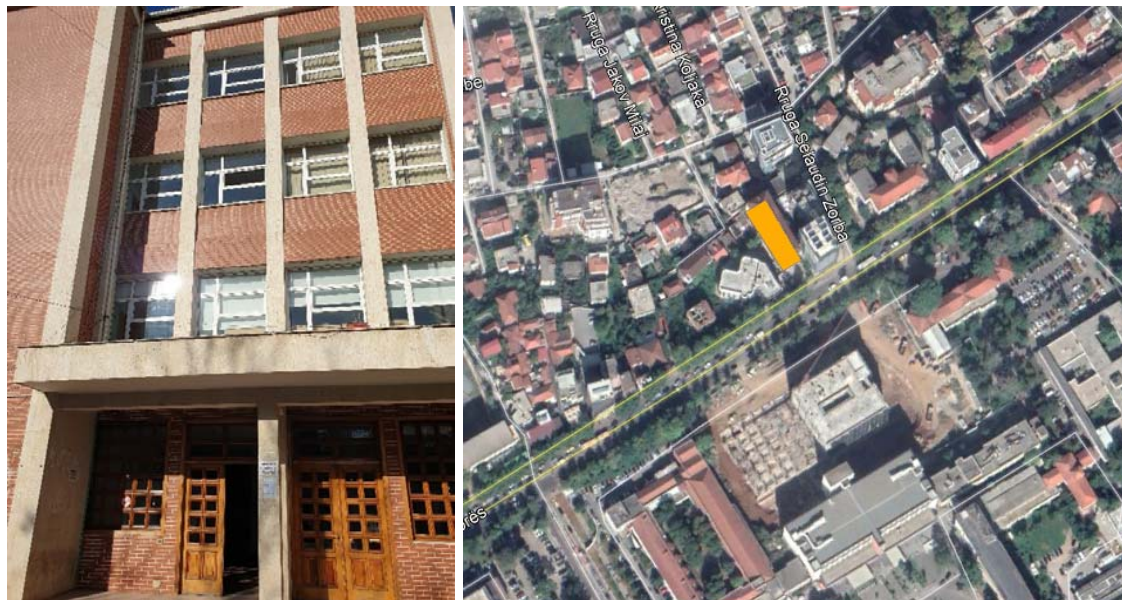
Objekti i “Fakultetit i Farmacisë” ndodhet në krahun verior të rrugës së “Dibrës” me një shtrirje në drejtimin veri-jug, në krah të spitalit “Amerikan II”, si dhe afër ndërtesës kryesore të “Fakultetit të Mjeksisë”.

Ballafaqimi me rrugën e Dibrës bëhet me një fasadë të veshur me tulla dekorative, ku sistemi konstruktiv shërben dhe si element dekor. Hyrja në object realizohen nëpërmjet 2 dyerve të drunjt, të vendosura nën një strehë lineare. Fasada kryesore është e vetmja fasadë e veshur me material dekorativ.

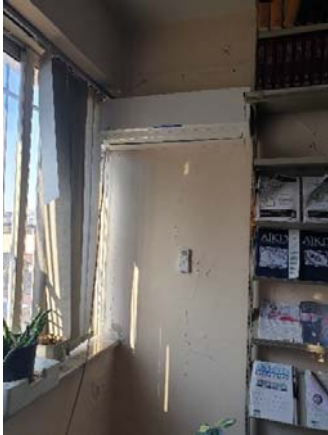
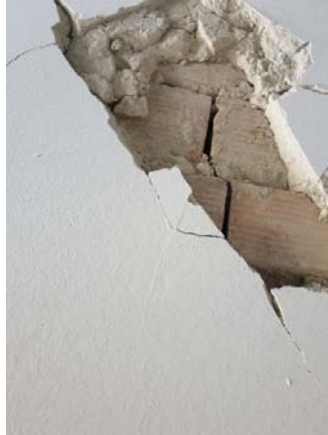
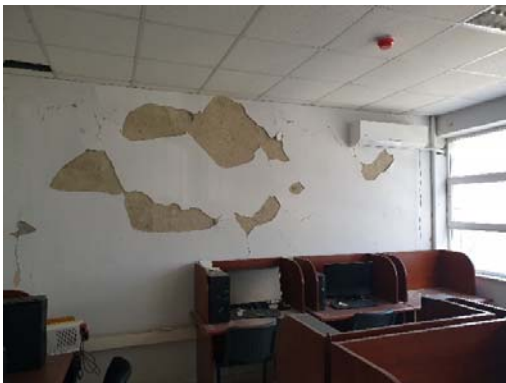
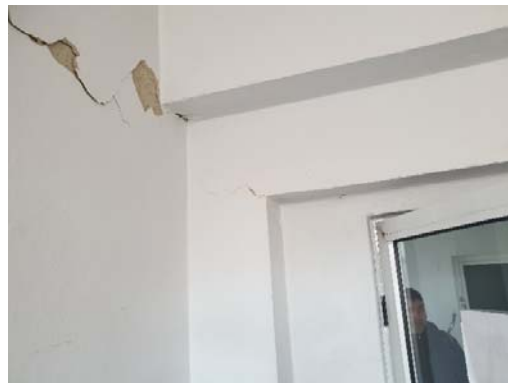
Plasaritje vërehen në nivelin e suvatimit dhe të muraturës mbajtëse dhe jo mbajtëse. Plasaritjet janë të shpërndara në të gjithë godinën. Muret mbajtëse të akseve të mesit kanë çarje dhe plasaritje horizontale të kombinuara me diagonale në të gjithë gjatësinë e tyre.

Përpara çdo parashikimi në projektim duhet të realizohet vlerësim i thelluar i gjëndjes të gjithë godinës bazuar në kërkesat dhe protokollin sipas Eurokodit 8, pjesa 3. Të vlerësohen zonat ku ndërhyrjet do të jenë riparuese apo përforcuese dhe të realizohet projekti i përforcimit struktural.

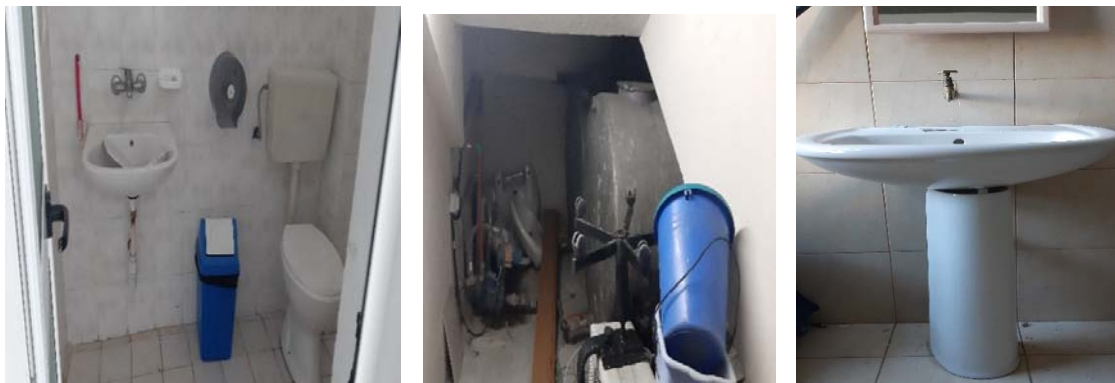
Për impiantin e mbrojtjes ndaj zjarrit nuk disponohet projekti që është zbatuar dhe për këtë arsye nuk mund të bëjmë një gjykim të saktë. Por nga konstatimet në vend, vëmë re se ky impiant furnizohet me ujë nga rrjeti urban i qytetit dhe në këtë mënyrë mungon një rezervë ujore e sigurt për këtë impiant. Gjithashtu këtij impianti i mungon stacioni i pompimit, fikëset portative nuk janë vendosur sipas normave përkatëse dhe sinjalistika nuk ekziston.

Më poshtë do të gjeni foto të gjendjes ekzistuese të impiantit të mbrojtjes ndaj zjarrit.

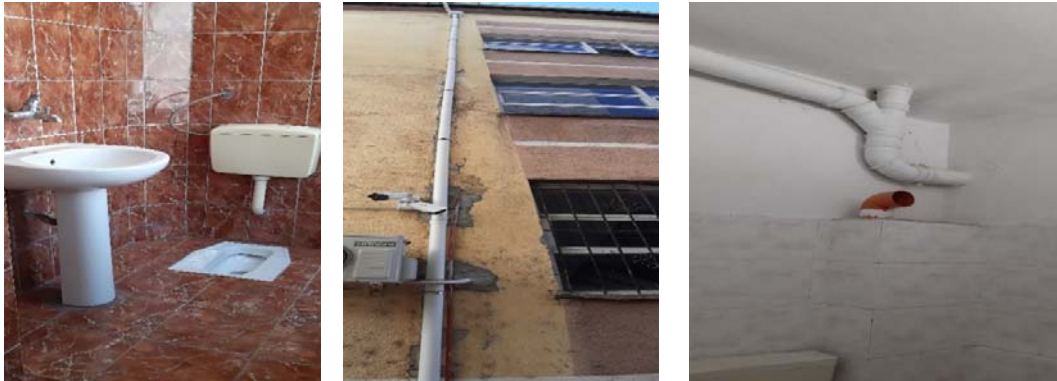
Gjithashtu edhe për këtë impianti nga vlerësimi paraprak teknik vëmë re që ka probleme teknike dhe amortizim të rrjetit.

Më poshtë do të gjeni foto të gjendjes ekzistuese të impianti të shkarkimit të ujërave të zeza dhe të shiut.

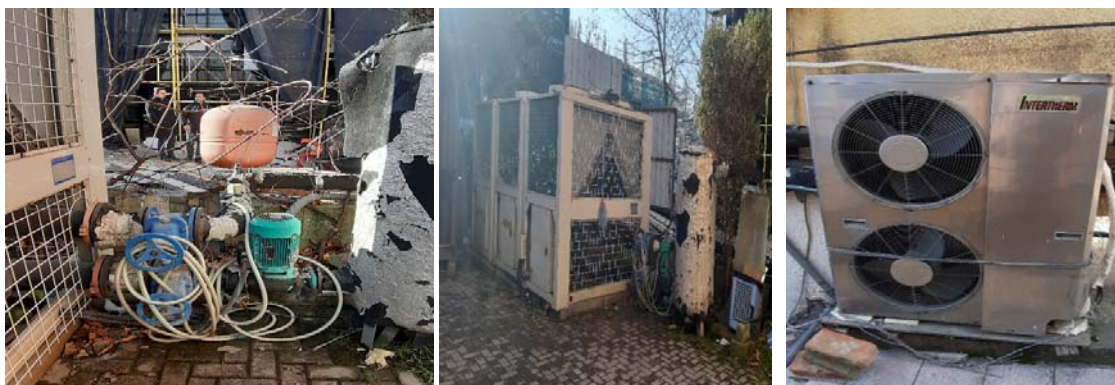
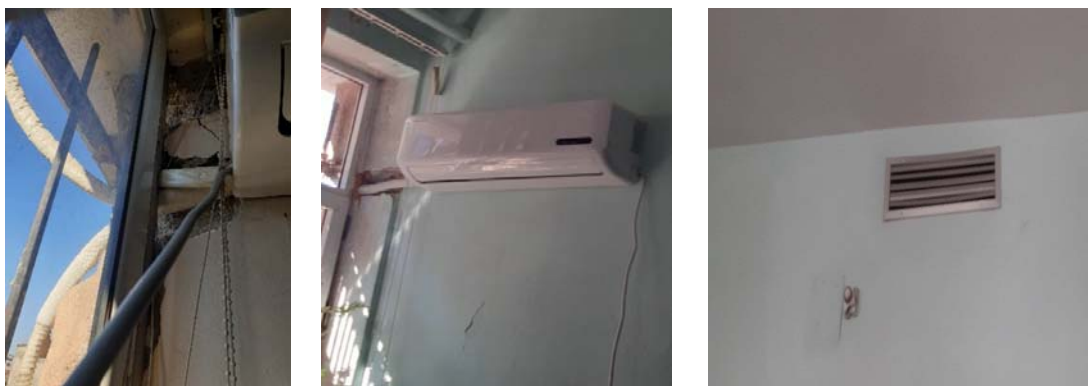
Impianti qëndror i impianti të kondicionimit H.V.A.C nuk ka funksionuar asnjëherë për shkak të problemeve me lidhjen e energjisë elektrike dhe për këtë arsye në godinë janë instaluar kondicioner individual të tipit Mono Split. Këto kondicionerë nuk janë të instaluar në çdo ambient. Nga ana tjetër edhe pajisjet e instaluara rezultojnë të në pjesën më të madhe të të amortizuar dhe jashtë funksionit.

Më poshtë do të gjeni foto të gjendjes ekzistuese të impianti të kondicionimit H.V.A.C

Mungesa e sistemit kapotë, dritaret e amortizuara dhe në pjesën më të madhe me xham tek si dhe instalimi pa asnjë kriter i pajisjeve të kondicionimit duke krijuar “ura termike” ul ndjeshëm efikasitetin dhe të pajisjeve të instaluar.

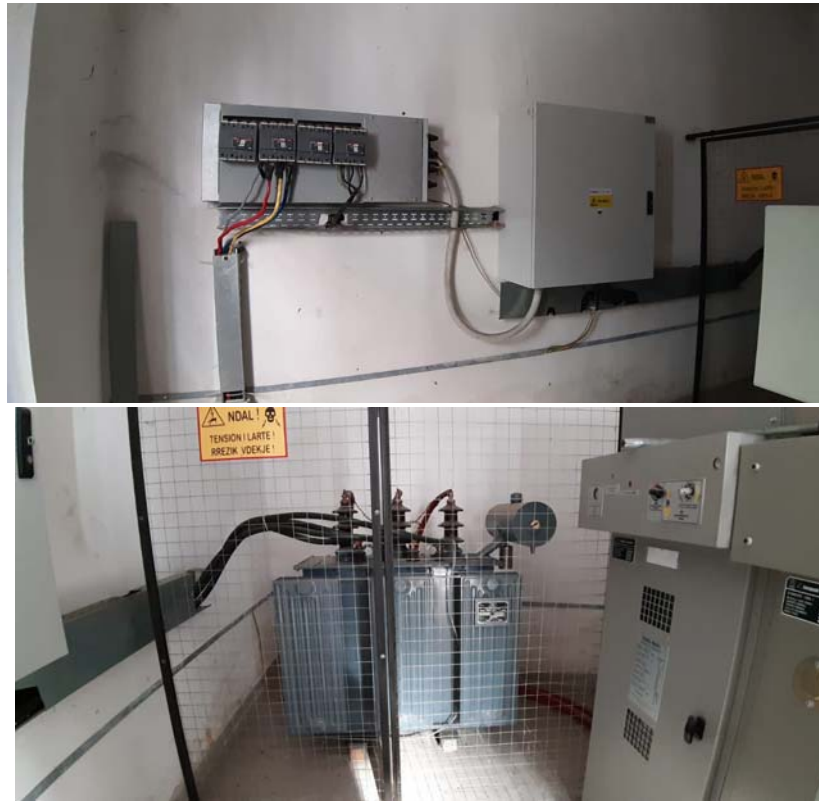
***Furnizimi me energji elektrike*** bëhet nga kabina ekzistuese. Kabina elektrike ndodhet jashtë godinës dhe është me pajisje të vjetra të amortizuara dhe jashtë standardit. Transformatori me vaj që ndodhet në një ambient të mbyllur është i papërshtatshëm për instalimin e kësaj pajisje. Kabina dhe transformatori përbëjnë rrezik për godinën, pasi në rast zjarri në kabinë katastrofa do të ishte e pashmangshme. Çelat e tensionit të mesëm të tipit të vjetër dhe jashtë standardit nuk japin garanci për furnizimin me energji të këtij objekti i cili është i një kategorie të veçantë.

Panelet e tensionit të ulët gjithëashtu janë jashtë standardit dhe nuk plotësojnë kushtet teknike të instalimit sipas vendit të aplikimit.

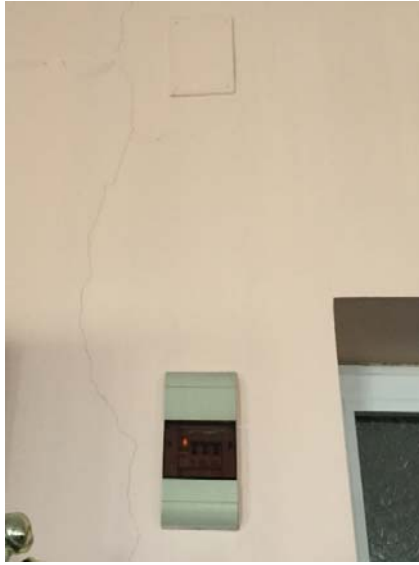
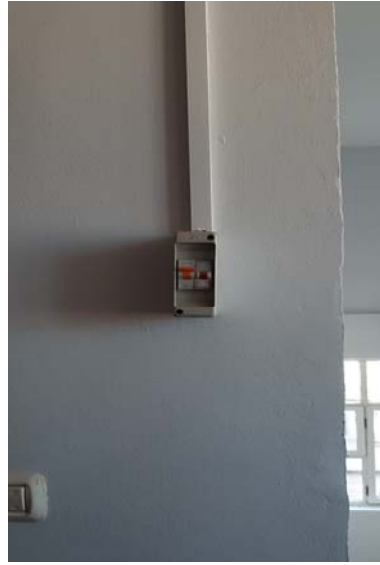
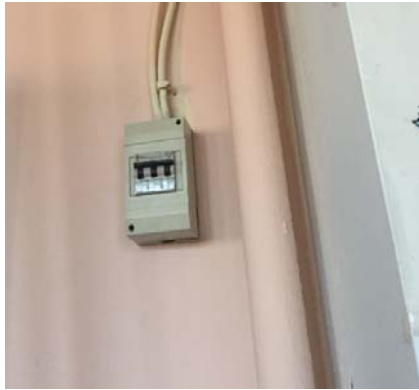
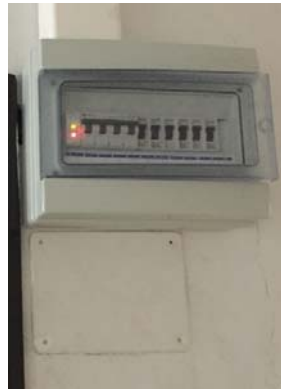
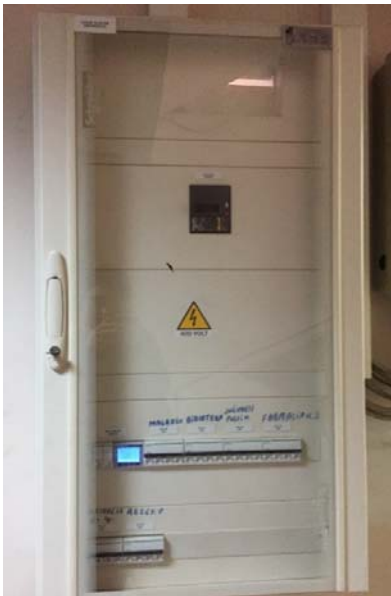
Instalimet elektrike në përgjithësi dhe rrjeti nuk janë në përshtatje me kërkesat specifike që kërkon çdo ambient sipas funksionit të tij. Ka ambiente në të cilat instalimet elektrike dhe ato të sistemeve speciale nuk janë aktive ose në raste të tjera mungojnë tërësisht. Po ashtu kuadrot elektrike të kateve, por edhe ato të shërbimeve të veçanta nuk janë sipas kërkesave teknike për të cilat duhet të shërbejnë. Linjat elektrike shpeshherë janë të zbuluara jashtë murit me kablllo që varen jashtë standardit. Këto linja janë një rrezik i vazhdueshëm për përdoruesit e ndërtesës.

Gjithashtu, numri i prizave, çelsave apo sinjaleve të tjera të komunikimit nuk plotësojnë nevojat sipas ambienteve përkatëse. Sistemi i ndriçimit nuk përmbush kërkesat dhe normat për ambientin në të cilin është instaluar. Kuadrot elektrike nuk janë të konfiguruar sipas kërkesave të përdoruesve si dhe mbulojnë në mënyrë të pavarur çdo linjë sipas destinacionit përkatës.

Numri dhe karakteristikat teknike të elementëve mbrojtës të përdorur nuk janë në përputhje me kërkesat e konsumatorëve, gjë e cila ka sjellë edhe dëmtimin e tyre gjatë punës shoqëruar me difekte të rrjetit elektrik.

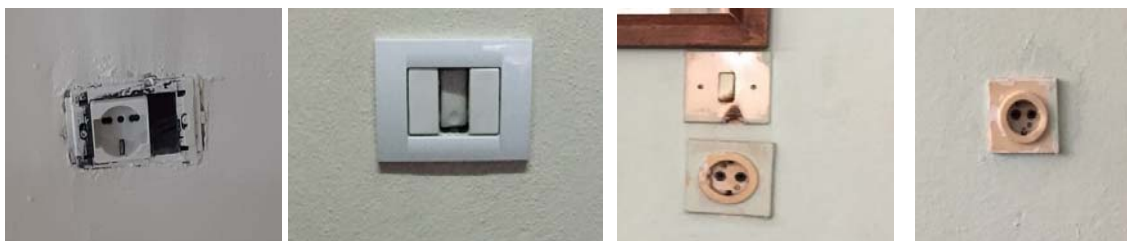
Edhe elementët fundorë të instalimeve si çelsa priza etj janë në gjendje jo të mirë dhe të pasigurtë për personelin që e përdor atë. Kështu në disa raste prizat janë djegur për shkak të cilësisë së dobët apo llogaritjes së tyre për konsumatorë me fuqi më të vogël dhe jo sipas kërkesave të ambientit në të cilin është bërë ky instalim.

Shpeshherë çelsat e dëmtuar janë zëvënësuar me çelsa të tjerë të cilët nuk janë identik me ato ekzistues duke krijuar një sistem të ndryshëm dhe jo korrekte për stadin e instalimeve.

Lidhjet elektrike në kutitë shpërdarëse janë në disa raste të ekspozuara dhe të pasigurta si për sa i përket personelit ashtu edhe sigurisë në punë të rrjetit elektrik.

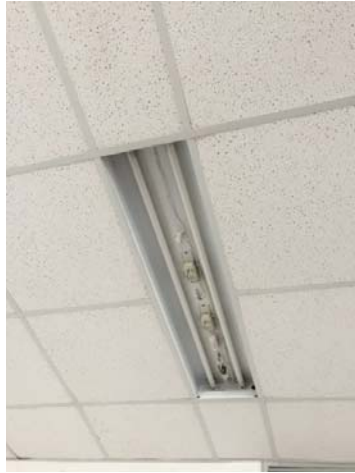
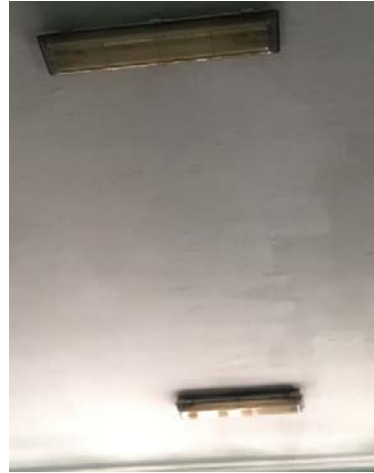
Rrjeti i ndriçimit gjithashtu nuk është në kushtet e përdorimit normal të tij. Kështu një numër i konsiderueshëm ndriçuesish janë jashtë funksionit jo vetëm llambat por edhe ndriçuesi në tërësi nuk funksionon. Në disa raste tjera ai nuk plotëson nevojën për fluksin e ndriçimit të nevojshëm në ambientin përkatës, veçanërisht në ambiente ku kërkohet një nivel i lartë ndriçimi për shkak të llojit të aktivitetit të ushtuar në këto ambiente. Edhe tipologjia e ndriçuesit të përdorur nuk është në përputhje me standardet e kërkuara dhe kërkesave të domosdoshme teknike.

Po ashtu edhe në zonen e bibliotekës, korridore apo ambiente të tjera shërbimi ndriçimi është problematik dhe jashtë kushteve teknike të kërkuara për këto ambiente.

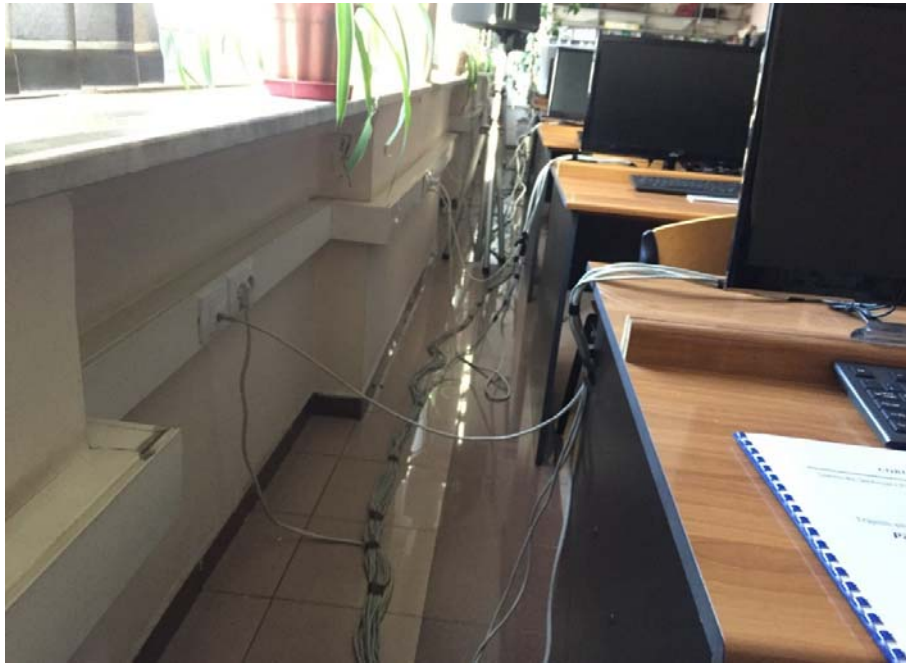
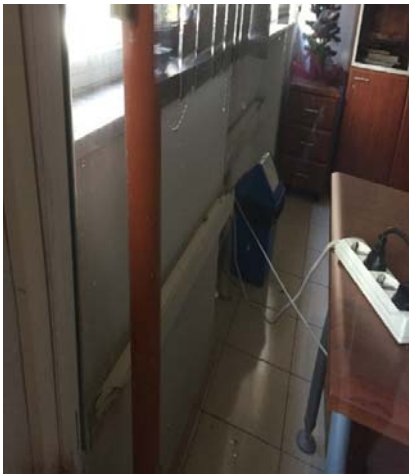
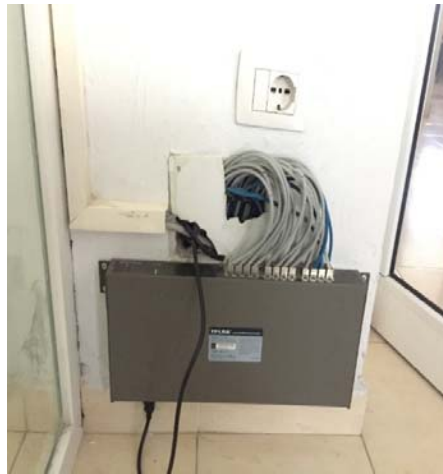
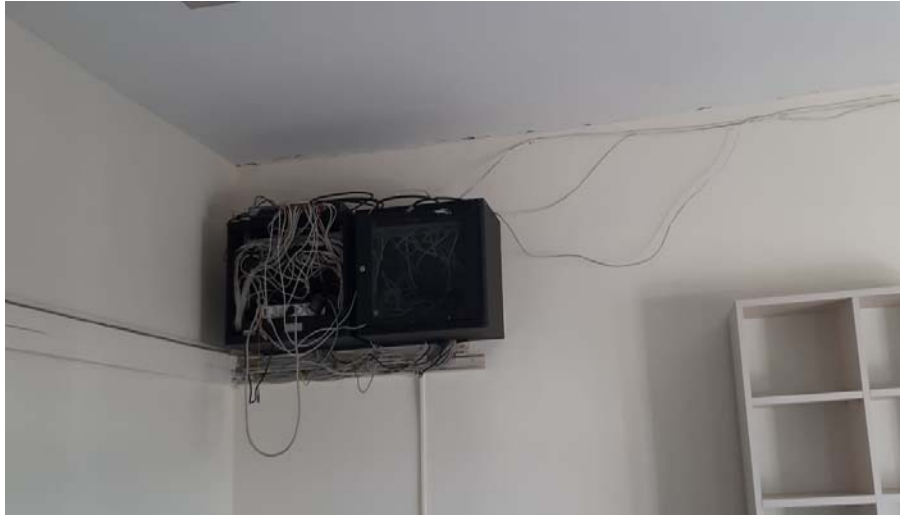
Postet e punës të rrjetit kompjuterik dhe telefonik në pjesën më të madhe janë të dëmtuar dhe në pjesën dërmuese të infrastrukturës aktuale, kabllimi kompjuterik dhe telefonik kalon në të njëjtën kanalinë me rrjetin elektrik gjë që cënon cilësinë e sinjalit nga interferencat dhe sigurisht nuk përmbush standardet. Shumica e posteve të punës nuk mbështeten në patch-panel, rrjedhimisht nuk ka etiketim dhe administrimi është i vështirë. Kabllimi i rrjetit kompjuterik në çdo kat është kaotik dhe nuk është i definuar në një vend të posaçëm. Në shumë ambiente për të lidhur në rrjet gjithë pajisjet, janë shtuar switche të pamenaxhueshëm dhe kjo gjë çon në çënim të siguriisë dhe mos administrim të rrjetit. Gjithashtu edhe pajisjet aktive janë të modeleve të vjetra dhe janë praktikisht të amortizuara si nga pikëpamja funksionale ashtu edhe financiare.

Sistemi i rrjetit të komunikimit të të dhënave lë shumë për të dëshiruar. Jo të gjitha ambientet janë të mbuluara me këtë shërbim. Ka nje Rack të montuar jashtë kushteve teknike, i cili nuk është i kompletuar për të përballuar nevojën që objekti mund të ketë për këto shërbime, pra numrin e prizave sipas ambienteve etj.

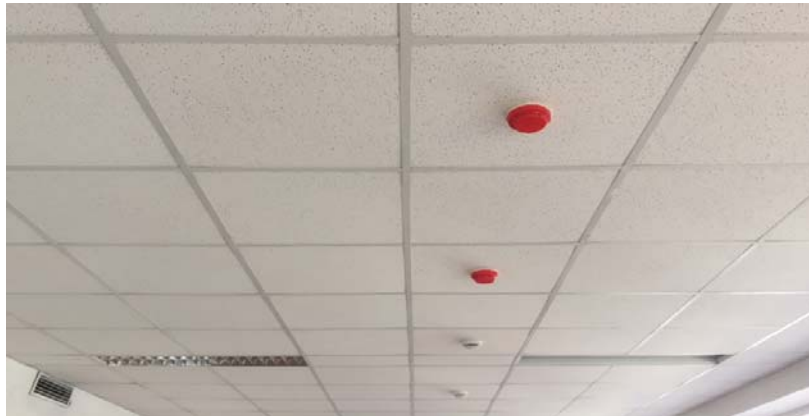
Godina e Farmacisë dhe Shëndetit ka në gjendje pune një sistem alarmi për zjarrin por në këtë godinë ka rënë zjarr 3 herë dhe ky sistem duhet rishikuar.

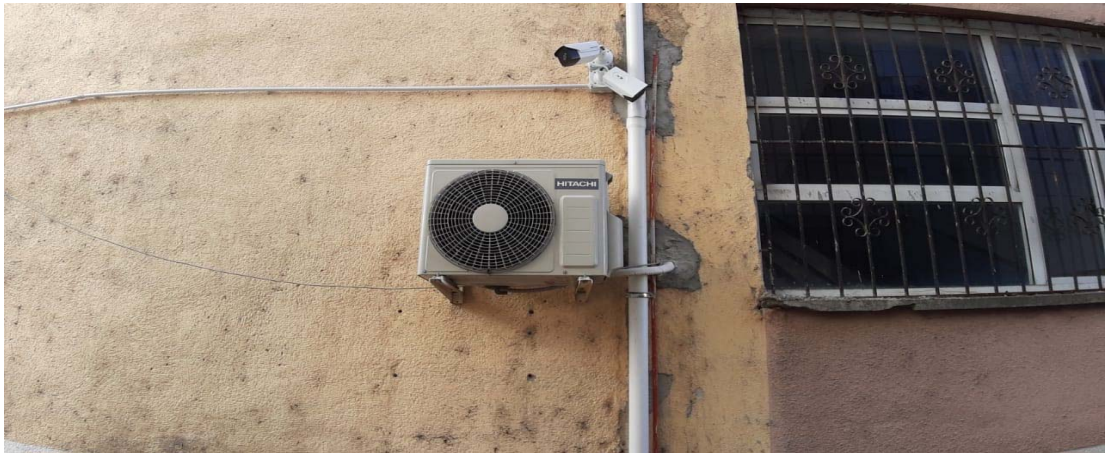
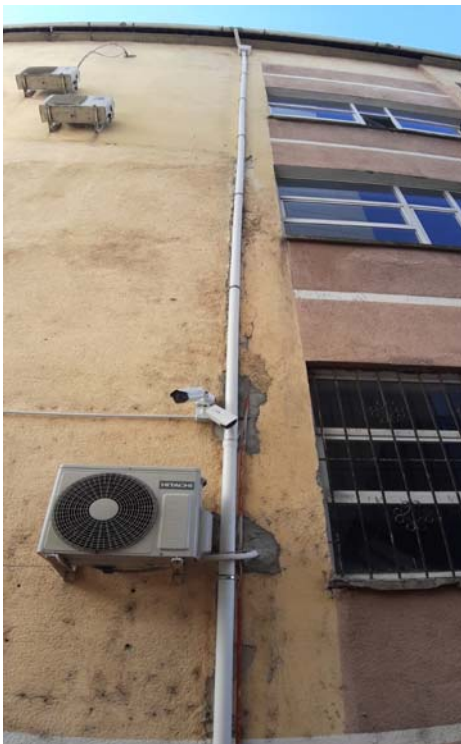
Rrjeti i mbrojtjes nga shkarkimet atmosferike nuk është instaluar në këtë godinë. Objekti është i mbulur me çati e cila rrethohet me parapet me mur anësor. Nuk ka shirita zinku dhe në ndërhyrjen e fundit që është realizuar nuk ka pasur implementim të këtij impianti duke e rrezikuar këtë godinë nga fenomenet e shkarkimeve atmosferike, elektrostatike që mund të ndodhin në sezone të ndryshme.

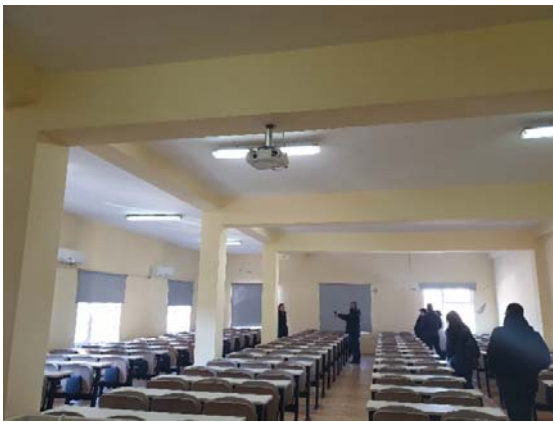
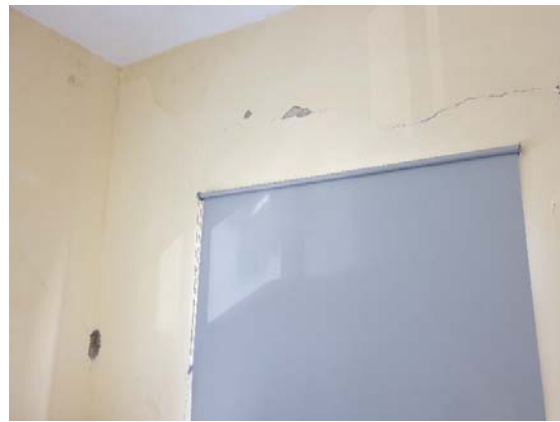
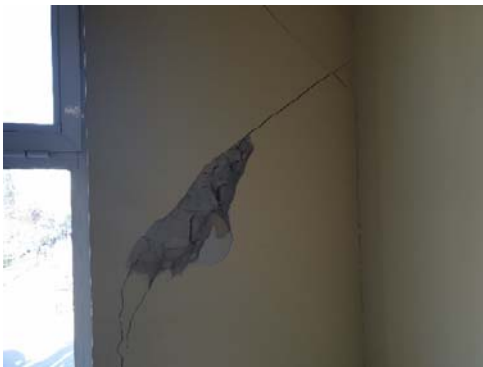
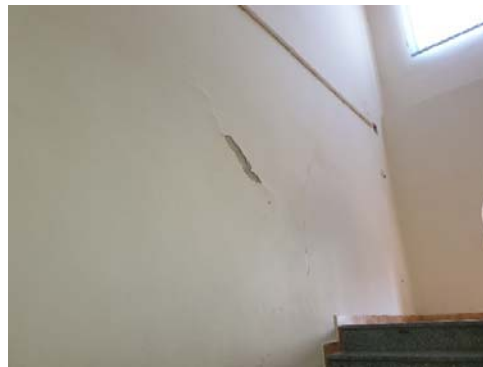
Plasaritje vërehen në nivelin e suvatimit dhe të muraturës. Plasaritjet janë të shpërndara kryesisht në katin e parë të godinës. Në disa pozicione vërehen çarje të mureve kryesisht nga ana veriore dhe tek kafazi i shkallës.

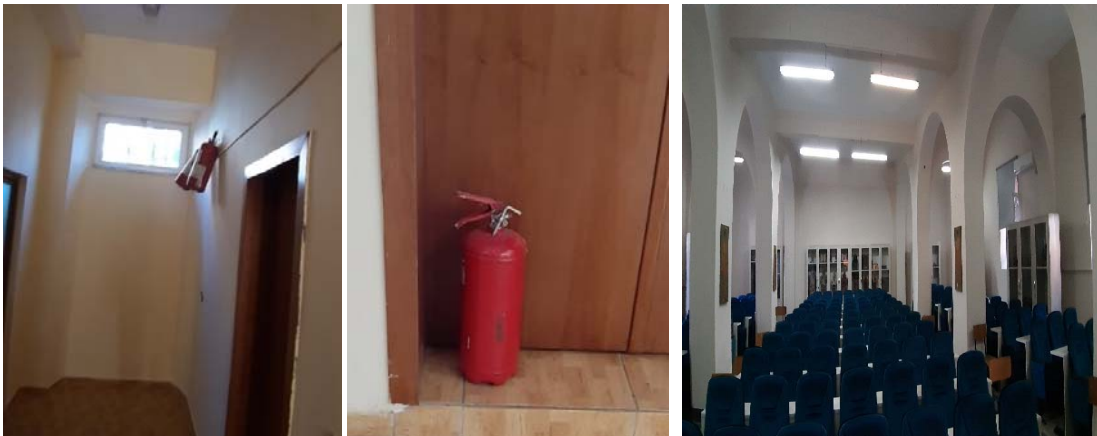
Më poshtë do të gjeni foto të gjendjes ekzistuese të impiantit të mbrojtjes ndaj zjarrit

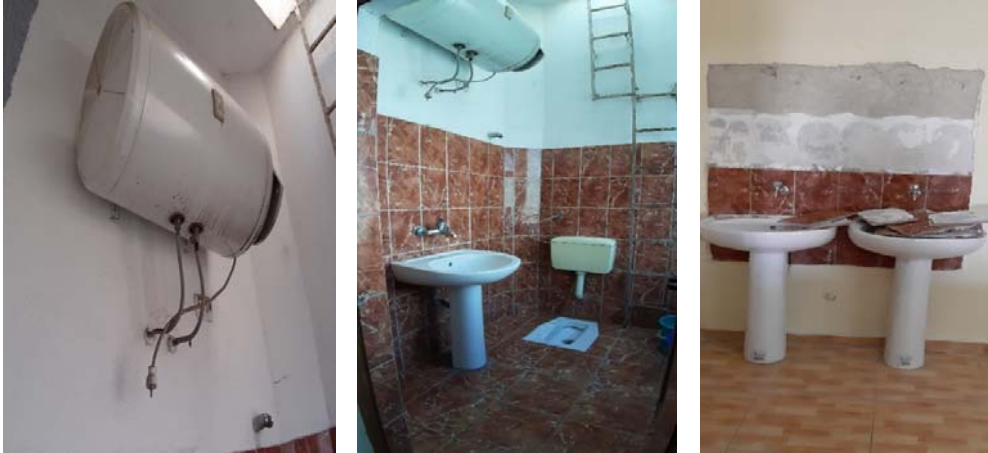
Impianti i furnizimit me ujë të ftohtë/ të ngrohtë është pjesërisht funksional. Në ambientet sanitare janë pajisje të dëmtuara, jashtë funksionit dhe në disa lavamanë mungon uji i ngrohtë.

Më poshtë do të gjeni foto të gjendjes ekzistuese të impiantit të furnizimit me ujë të ftohtë dhe të ngrohtë.

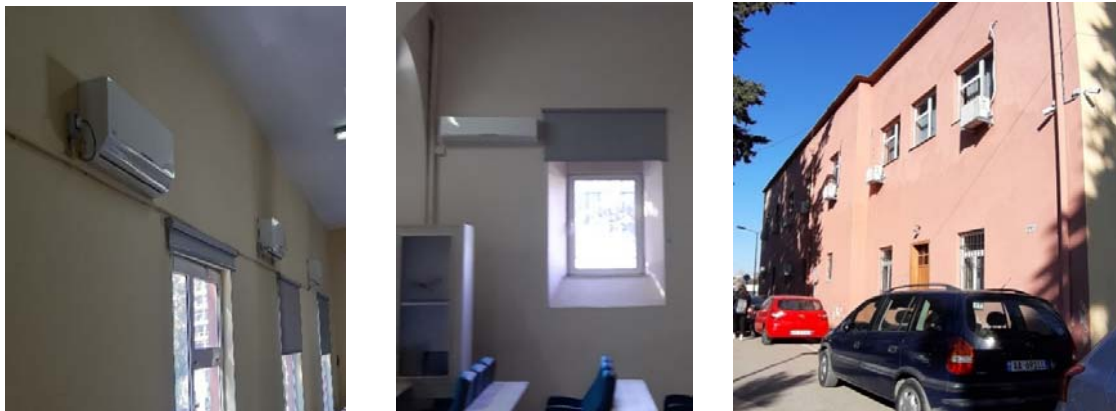
Impianti i kondicionimit në këtë godinë është me sistem Mono Split. Në këtë ambient mungon sistemi i ajrit të freskët.

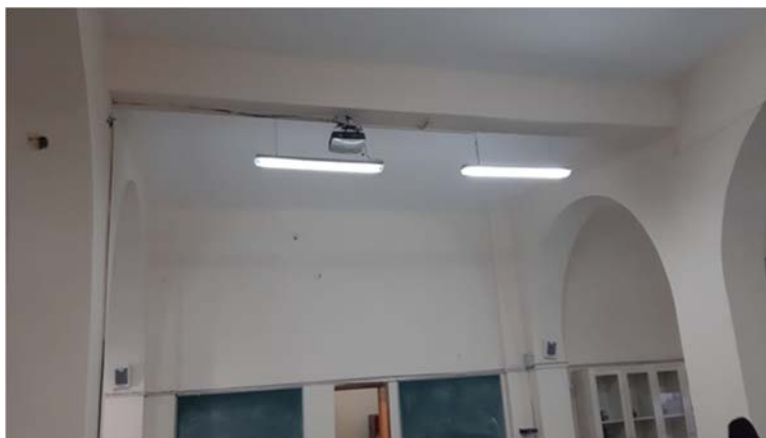
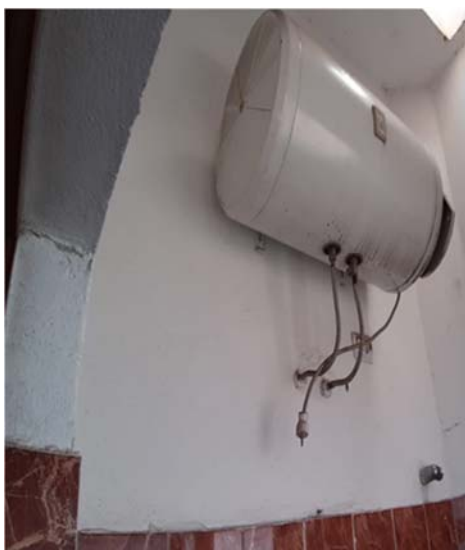
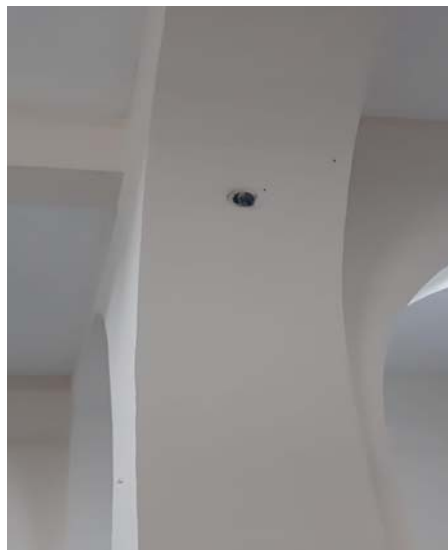
Lidhjet elektrike në disa raste janë gjithashtu të ekspozuar dhe jashtë kushteve teknike për shfrytëzimin e rrjetit elektrik të cilat janë bërë në kushte emergjence dhe me shtesa të qarqeve elektrike të paparashikuara gjatë kohës së rikonstruksionit.

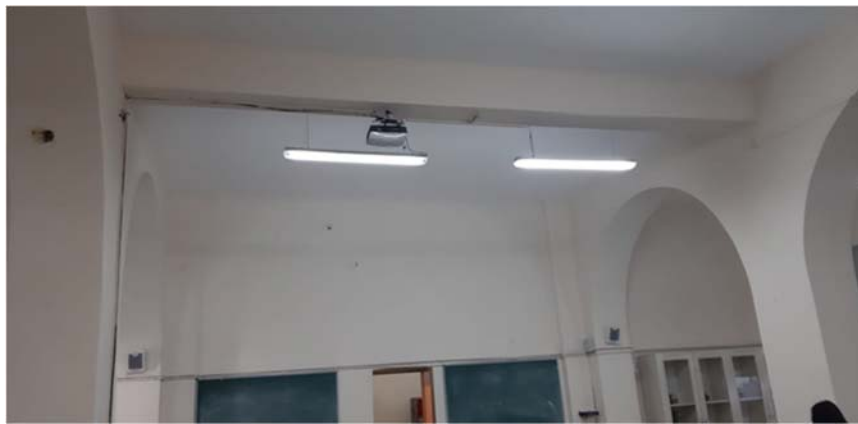
Rrjeti i ndriçimit gjithashtu nuk është në kushtet e përdorimit normal të tij. Kështu një numër i konsiderueshëm ndriçuesish janë jashtë funksionit jo vetëm llambat por edhe ndriçuesi në tërësi nuk funksionon. Në disa raste tjera ai nuk plotëson nevojën për fluksin e ndriçimit të nevojshëm në ambjentin përkthës, veçanërisht në ambiente ku kërkohet një nivel i lartë ndriçimi për shkak të llojit të aktivitetit të ushtuar në këto ambiente. Edhe tipologjia e ndriçuesit të përdorur nuk është në përputhje me standartet e kërkuara, si dhe kërkesave të domosdoshme teknike.

Po ashtu edhe në zonën e bibliotekës, korridore apo ambiente të tjera shërbimi ndriçimi është problematik dhe jashtë kushteve teknike të kërkuara për këto ambiente.

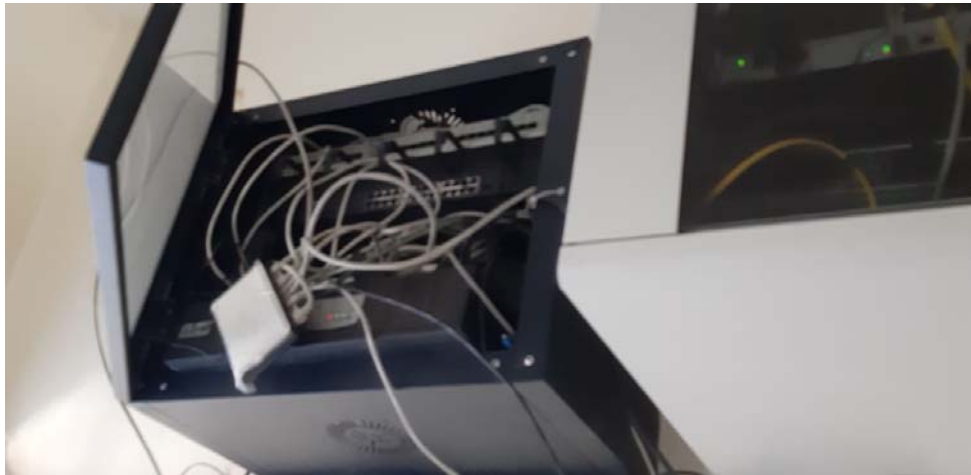
Postet e punës të rrjetit kompjuterik dhe telefonik në pjesën më të madhe janë të dëmtuar dhe në pjesën dërmuese të infrastrukturës aktuale, kabllimi kompjuterik dhe telefonik kalon në të njëjtën kanalinë me rrjetin elektrik gjë që çon në cilësinë e sinjalit nga interferencat dhe sigurisht nuk përmbush standartet. Shumica e posteve të punës nuk mbështeten në patch-panel, rrjedhimisht nuk ka etiketim dhe administrimi është i vështirë. Kabllimi i rrjetit kompjuterik në të dy katet është kaotik dhe nuk është i definuar në një vend të posaçëm. Në shumë ambiente për të lidhur në rrjet gjithë pajisjet, janë shtuar switchet të pamënaxhueshëm dhe kjo gjë çon në çanim të sigurisë dhe mos administrim të rrjetit. Gjithashtu edhe pajisjet aktive janë të modeleve të vjetra dhe janë praktikisht të amortizuara si nga pikëpamja funksionale ashtu edhe financiare.

Sistemi i rrjetit të komunikimit të të dhënave lë shumë për të dëshiruar. Jo të gjitha ambjentet janë të mbuluara me këtë shërbim. Ka një Rack të montuar në korridor jashtë kushteve teknike, i cili nuk është i kompletuar për të përballuar nevojën që objekti mund të ketë për këto shërbime, pra numrin e prizave sipas ambienteve etj.

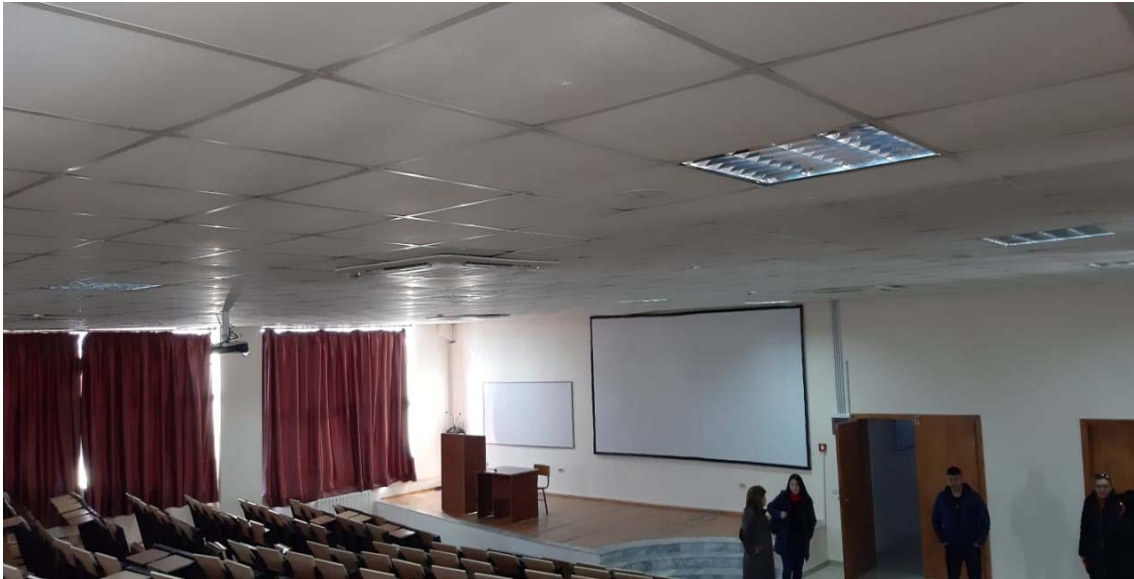
si dhe ato të mbrojtjes ndaj zjarrit. Salla është relativisht e re dhe e mireëmbajtur. Ka patur infiltracione të ardhura si pasojë e keq izolimit të mbulesës/ Infiltracionet kanë shkaktuar deformim të pllakave të gipsit.

Konstatimi i rifiniturës është se: në ambjentin e brendshëm tavani i varur me pllaka gipsi 60x60cm ka njolla të lagështirës, si pasojë e dëmtimit të mbulesës me panel sandwich. Ndërsa elementët e tjerë të rifiniturës si dyshemeja, suvatimet dhe dyer dritaret janë në gjëndje të mirë.

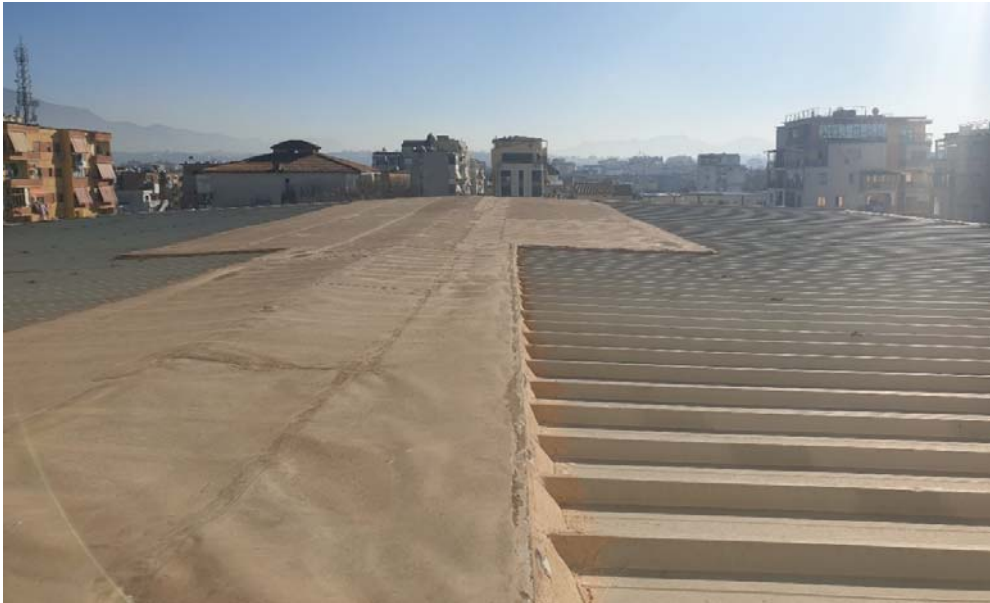
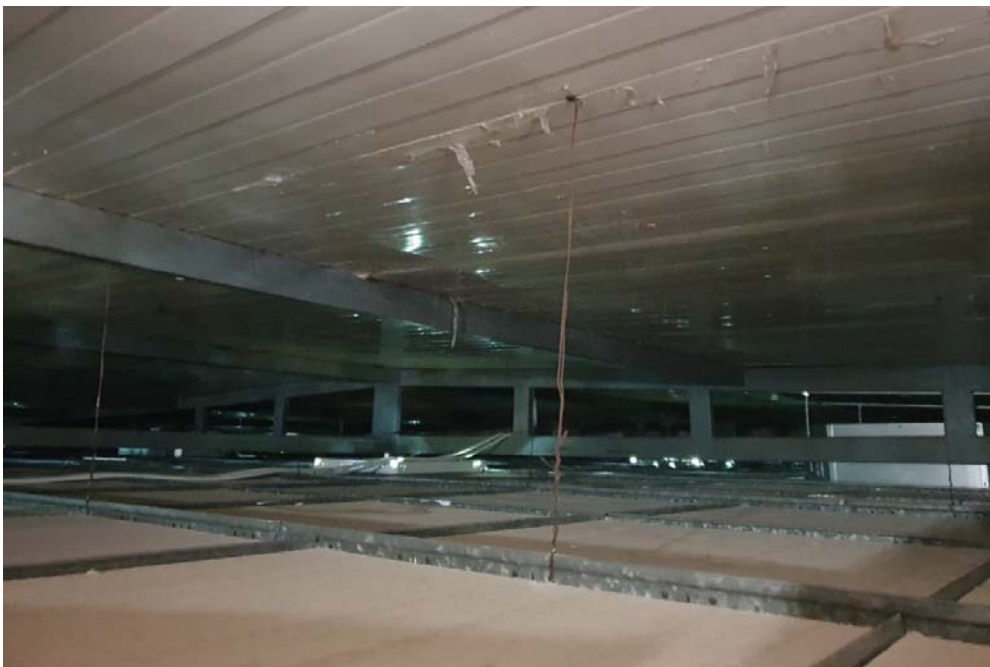
Struktura është konstruksion beton arme e muraturë tulle, me mbulesë konstruksion metalik dhe panel sandwich.

Për të zgjidhur problemin e infiltrimit të ujrave atmosferikë, mbi panelet sandwich është hedhur një shtrësë betoni afërsisht  $t=5$  cm, e cila përfshin  $1/5$  e sipërfaqes totale në pjesën qendrore.
