Relacion Pershkrimor

**Rikonstruksioni i Shkolles 9-Vjecare "70 Vjetori i Pavarsise", Polican**

Porosites : **Bashkia Polican**

Projektues : **NG Structures shpk**

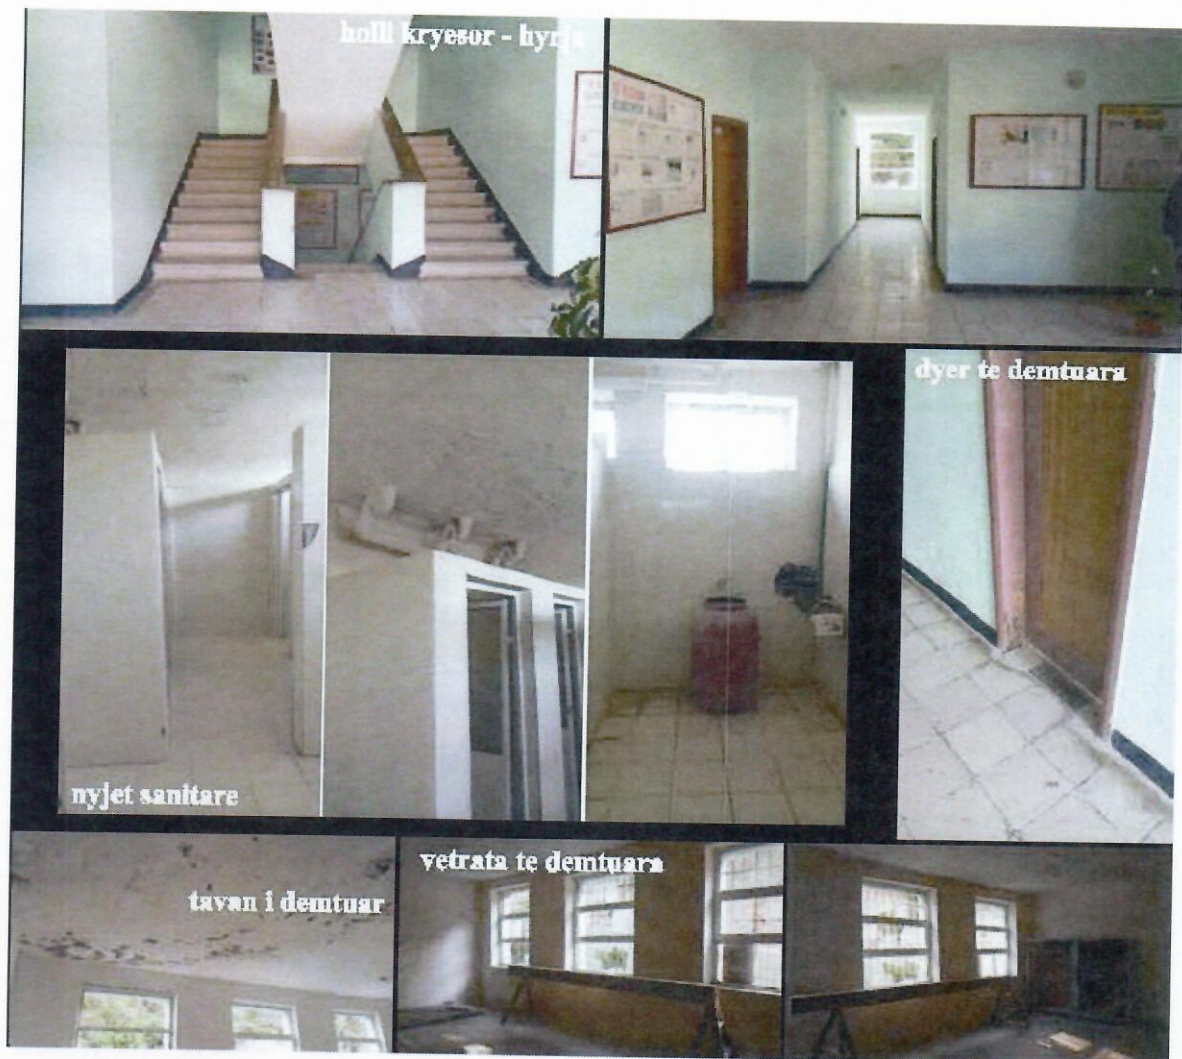
**Amjentet e Brendeshme** po ashtu jane mjaft problematike. Nyjet sanitare jane totalisht te degraduara dhe kane mungese jo vetem te ujit te rrjedhshem por edhe te paisjeve sanitare. Pllakat jane te demtuara ne shume prej ambjenteve te klasave dhe koridorit. Muret e brendeshme kane shume probleme me lageshtiren. Ne shume pjese te tavanit dhe mureve perimetrare si pasoje e lageshtires shtresa e suvase eshte mjaft e demtuar duke lenë ne disa raste edhe shenja te dukshme te ketij demtimi. Dritaret nuk sigurojne izolim termik te klasave sepse shume prej tyre jane te demtuara, me xhama te thyer ose pa xhama. Ne ambjentet e brendeshme ka mungese bankash ,mjetesh mesimore ,madje edhe materialet ekzistuese si harta dhe libra jane totalisht jashte perdorimit.
