# RAPORT TOPOGRAFIK

**Studimi i gjeometrisë së objekteve të dëmtuar nga  
tërmeti i dates 26.11.2019**

**Pallati 5709  
Durrës  
2021**

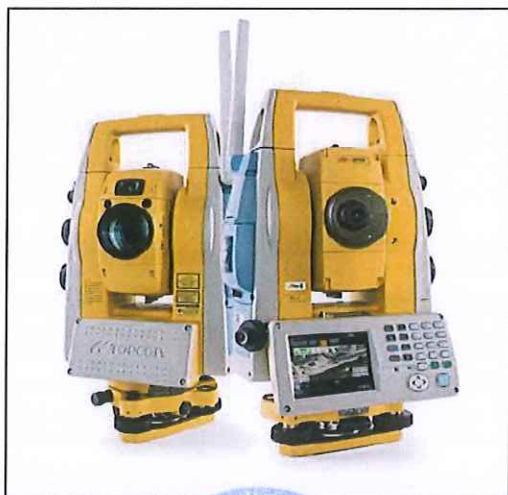
Topcon Imaging Station IS-3 (1'')

Angle Measurement	
Method	Absolute Reading
Minimum Reading	1"/5" (0.1 / 0.5 mgon)
Accuracy	1", 3", 5" (0.3 mgon)
Tilt Correction	Dual Axis
Compensating Range	± 1.8 m
Distance Measurement	
Prism Mode	
1 prism	3,000 m
3 prism	4,000 m
9 prism	5,000 m
Accuracy (Fine)	± (2 mm + 2 ppmxD) m.s.e.
Non-Prism Mode	1.5 m - 250 m
NP Accuracy (Fine)	± (3 mm) m.s.e.
Non-Prism Long Mode	5.0 m - 2,000 m
NP Long Mode Accuracy	± (10 mm + 10 ppmxD) m.s.e.
Imaging	
Cameras (2)	1.3 megapixel
Image speed	1 - 10 fps
Scanning	Max 20 pts/sec
User Interface	
OS	Microsoft Windows® CE.NET 4.2
Processor	Intel® PXA255 400 MHz
Screen	Full Color Touch-screen

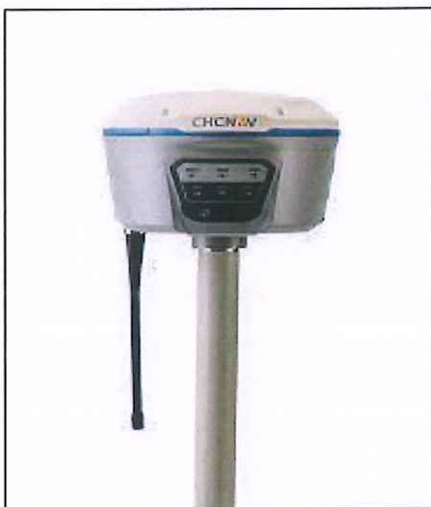
Pajisja GPS CHC i50

GNSS Characteristics <sup>(1)</sup>	
Channels	624
GPS	L1, L2, L2C, L5
GLONASS	L1, L2
Galileo	E1, E5a, E5b
BeiDou	B1, B2, B3
SBAS	L1
QZSS	L1, L2, L5

GNSS Accuracies <sup>(2)</sup>	
Real time kinematics (RTK)	Horizontal: 8 mm + 1 ppm RMS Vertical: 15 mm + 1 ppm RMS Initialization time : < 10 s Initialization reliability: > 99.9%
Post-processing kinematics (PPK)	Horizontal: 3 mm + 1 ppm RMS Vertical: 5 mm + 1 ppm RMS
Post-processing static	Horizontal: 3 mm + 0.5 ppm RMS Vertical: 5 mm + 0.5 ppm RMS
Code differential	Horizontal: 0.4 m RMS Vertical: 0.8 m RMS
Autonomous	Horizontal: 1.5 m RMS Vertical: 3.0 m RMS
Positioning rate	Up to 10 Hz
Time to first fix <sup>(3)</sup>	Cold start: < 45 s Hot start: < 10 s Signal re-acquisition: < 1 s

Hardware	
Size (L x W x H)	140 mm x 130 mm x 106 mm (5.5 in x 5.1 in x 4.2 in)
Weight	1.29 kg (2.8 lb)
Environment	Operating: -40°C to +65°C (-40°F to +149°F) Storage: -40°C to +75°C (-40°F to +167°F)
Humidity	100% condensation
Ingress protection	IP67 waterproof and dustproof, protected from temporary immersion to depth of 1 m
Shock	Survive a 2-meter pole drop
Tilt sensor	E-Bubble leveling
Front panel	6 status LED
