## **RAPORTI TEKNIK PROJEKT ZBATIM**

**“Rikualifikim urban i zonës mbrapa pallateve të vjetra në Rr. E Balshajve”**

PËRGATITI: **“VIANTE KONSTRUKSION” SH.P.K & “FOCUS ARCHITETURE” SH.P.K**

KLIENT: **Bashkia Tiranë**  
2024

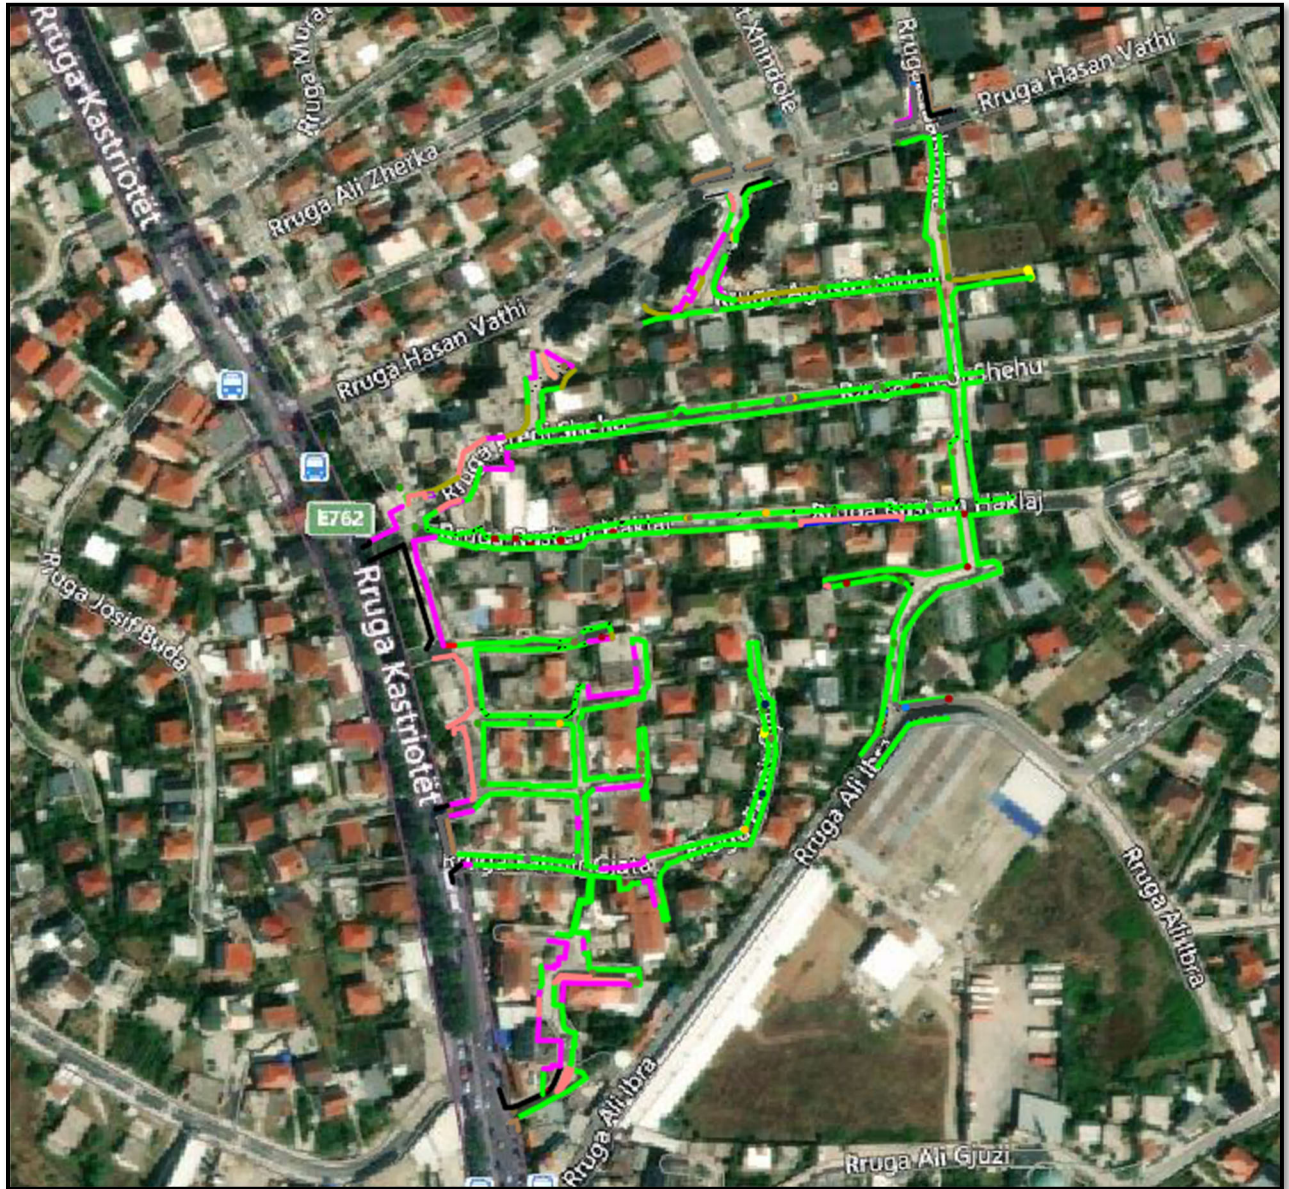
*HOROGRAFIA*

Blloku kufizohet nga rrugët “Kastriotët”, “Ali Ibra” dhe “Hasan Vathi”.

Rrugët e bllokut kanë një gjatësi rreth 1500 m dhe një gjërësi variabël 2- 4 m, disa nga segmentet kryesore janë: “Fredë Shehu”, “Rustem Haklaj”, “Fatmir Gjata

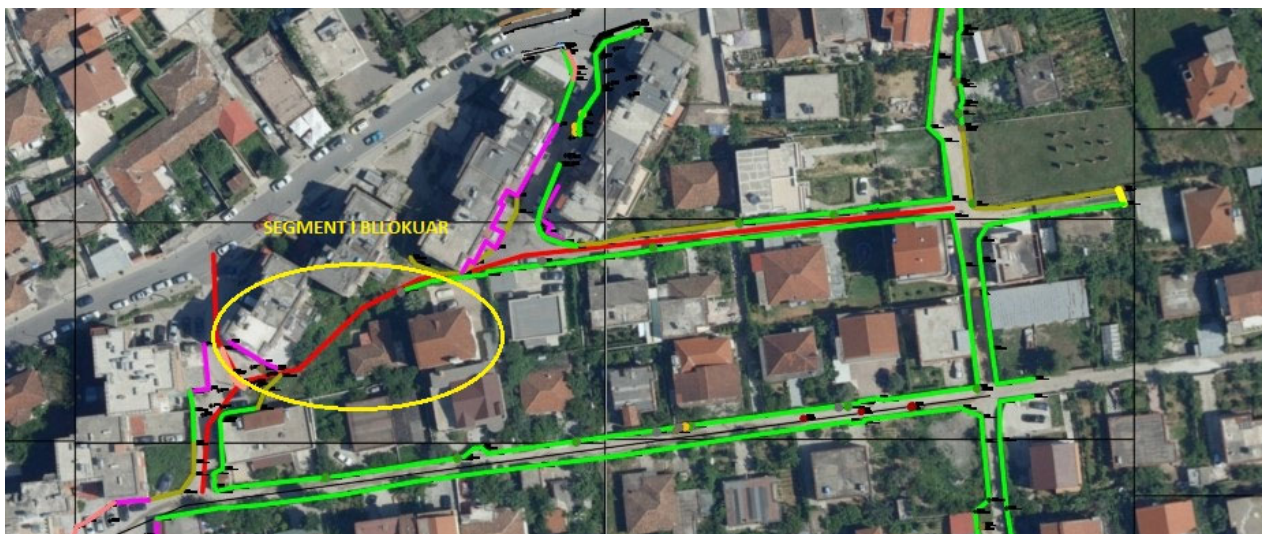
*HOROGRAFIA*

Ky segment ka nje gjatesi prej 250ml. Gjeresia e rruges varjon nga 1.5-6m dhe kufizohet nga te dyja anet me rrethime me mur ose gardh. Shtresa e cakellit eshte e demtuar duke krijuar gropa ne rruge te cilat e bejne te veshtire kalimin e mjeteve ne kohe me shi.

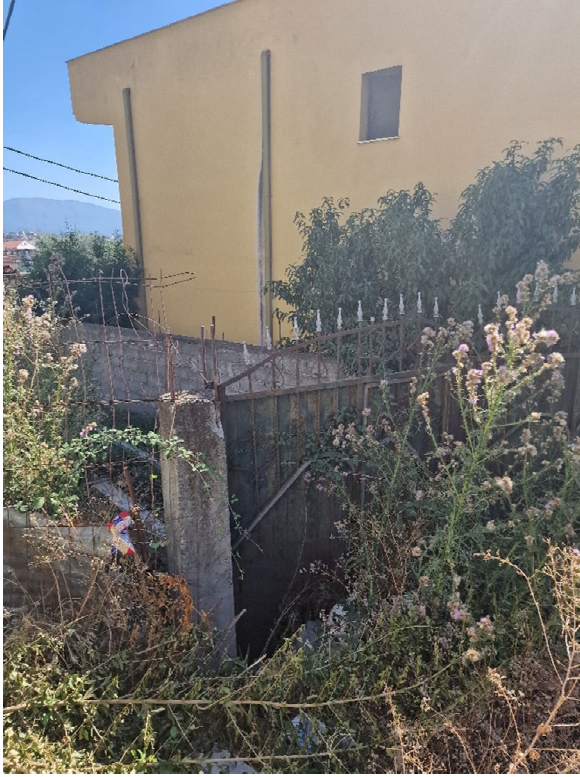
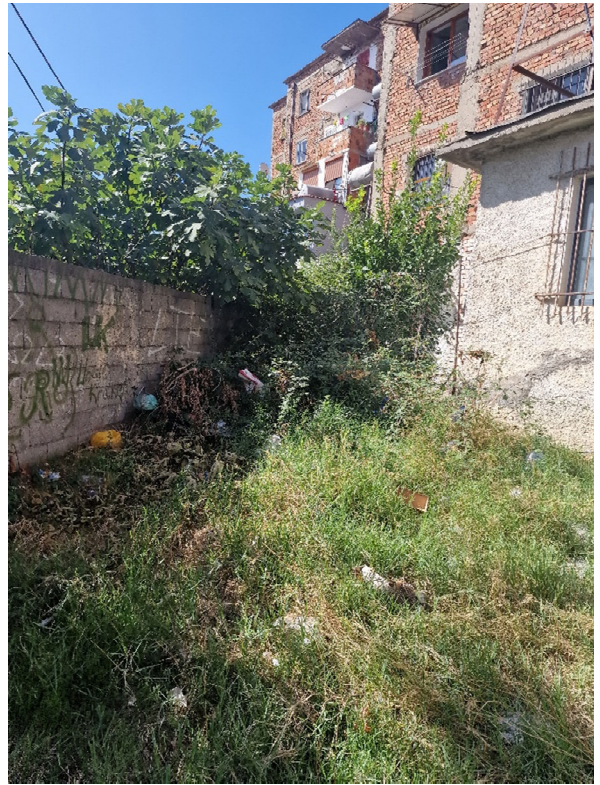
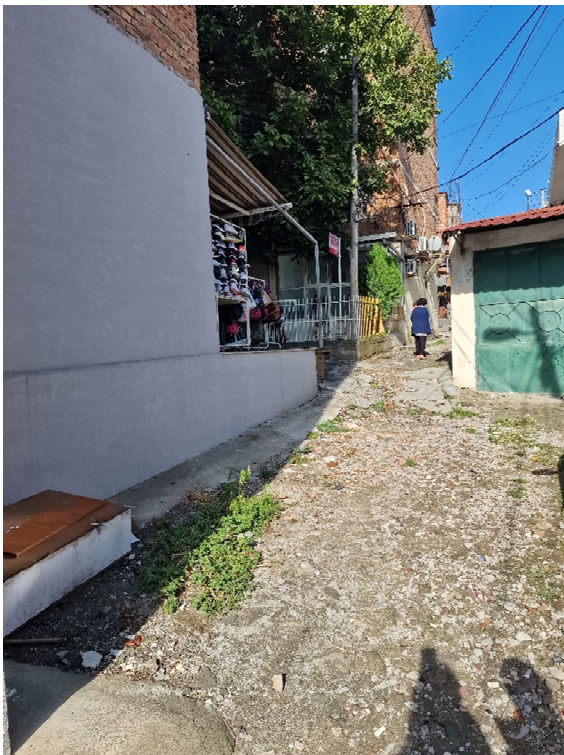
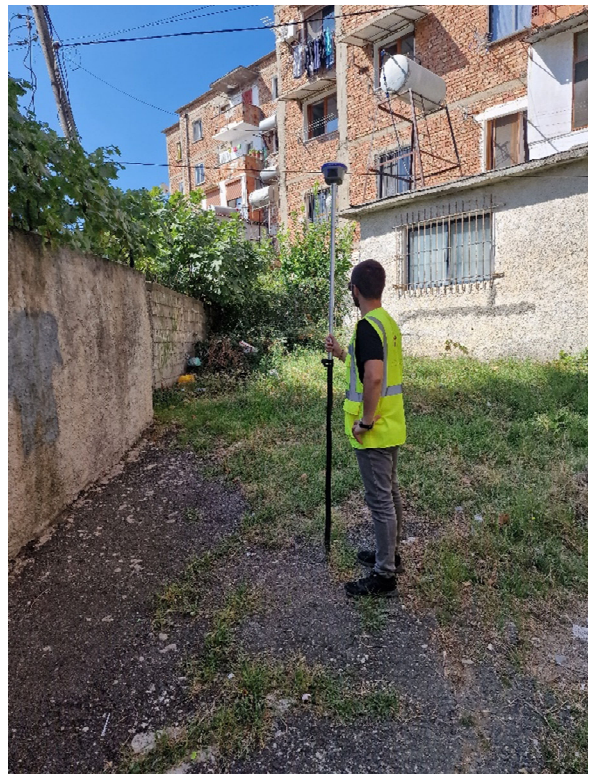
*FOTO TE GJENDJES EKZISTUESE*

Momentalisht kjo rruge bashkon rruget “Hasan Vathi” dhe “Balshajve” por eshte e aksesueshme vetem nga kembesore sepse ne nje segment rruga ka gjeresi 1.5m, gje e cila e ben te pamundur aksesin nga makinat. Gjate matjeve ne terren u konstatua qe nje pjese e segmentit te rruges eshte i bllokuar me porta dhe rrethime mga banore te zones duke bere te mundur qe mos te behet e kalueshme dhe te kete akses me rrugen “Fredri Shehu”.

- Nuk kishte kanalizime te ujerave te bardha dhe te zeza.
- Ndricimi ekzistonte vetem ne 150ml rruge dhe ishte adaptuar ne shtyllat elektrike
- Kishte linje ujesjellesi.
- Mungonin hapësirat e gjelberta dhe trotuaret per kalimin e kembesoreve.
- Nuk kishte parking dhe as pika VGM.

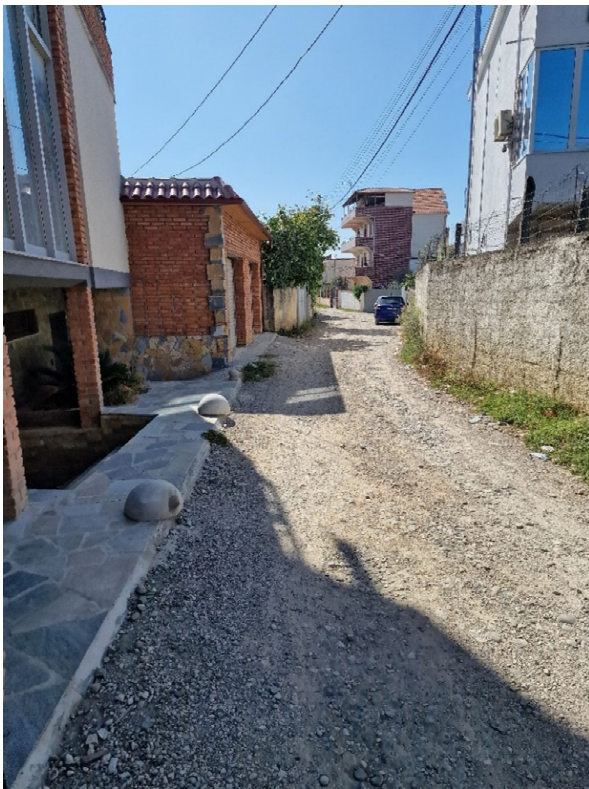
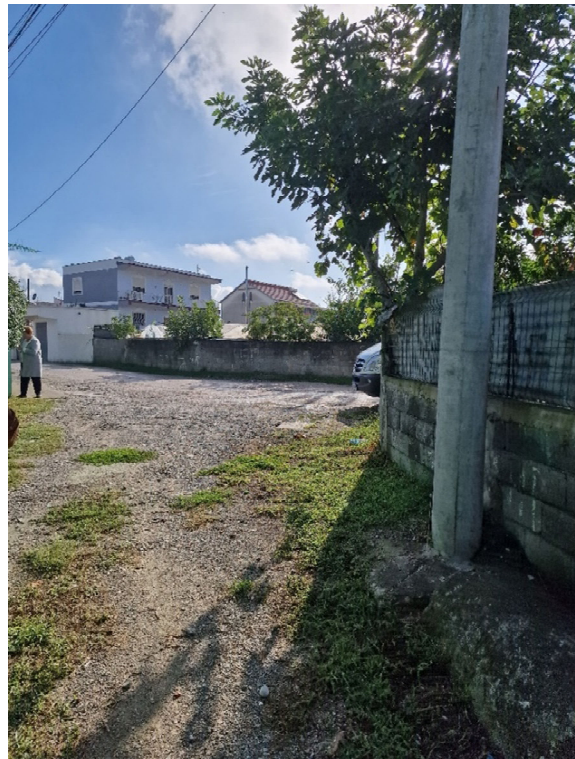
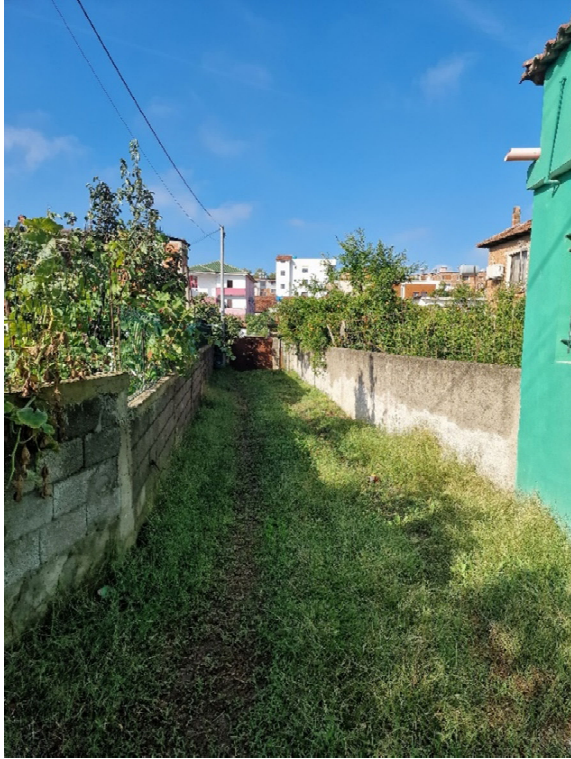
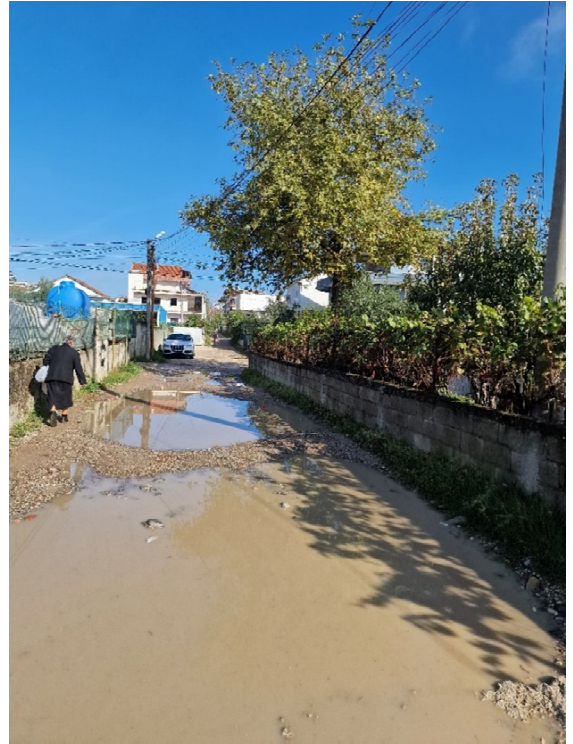
*FOTO TE GJENDJES EKZISTUESE*

-Gjate matjeve ne terren u vu re se ne nje pjese te rruges ekzistojne puseta te ujerave te ndotura si dhe disa puseta te paidentifikuara me kapak betoni. Por per gjendjen e tyre si dhe identifikimin do te kerkohet nje azhornim i linjave ne institucionet perkatese.

-Ndricimi ekzistonte dhe ishte i adaptuar ne shtyllat elektrike/tensioni.

-Kishte linje ujesjellesi.

- Mungonin hapësirat e gjelberta dhe trotualet për kalimin e këmbësorëve.
- Nuk kishte parking dhe as pika VGM.
- Linjë interneti ajrore nuk kishte por ne si projektues do të kërkojmë azhurnimet përkatëse përpara se të fillojmë projektimin.

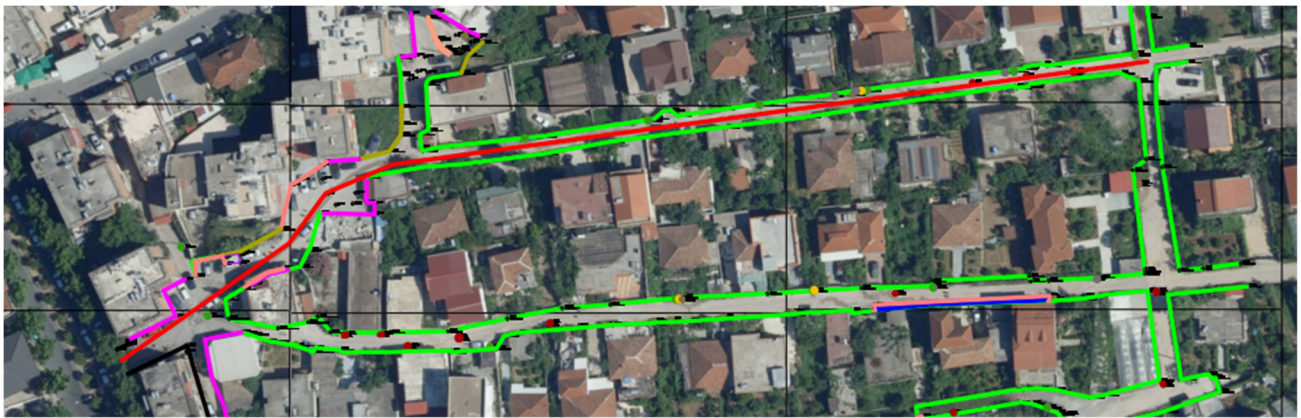
*HOROGRAFIA*

Ky segment ka nje gjatesi prej 265ml. Gjeresia e rruges varjon nga 4-5m dhe kufizohet nga te dyja anet e rrugeve me mure rrethuese. Rruga eshte e shtruar me cakell dhe lidh dy akse: “Kastriotet” dhe “Balshajve”.

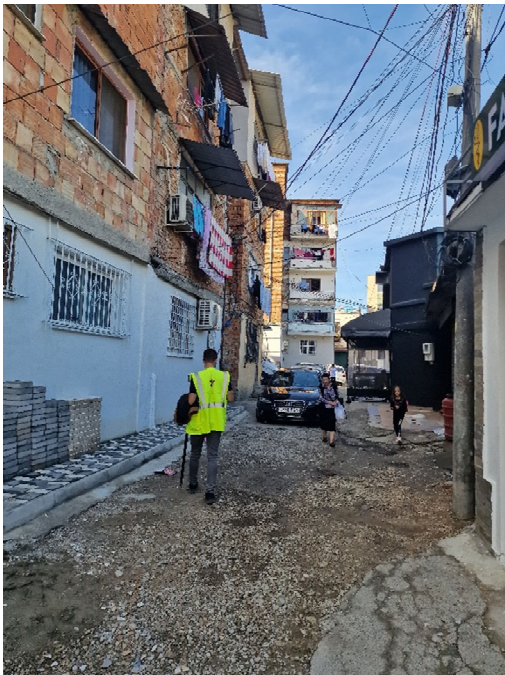
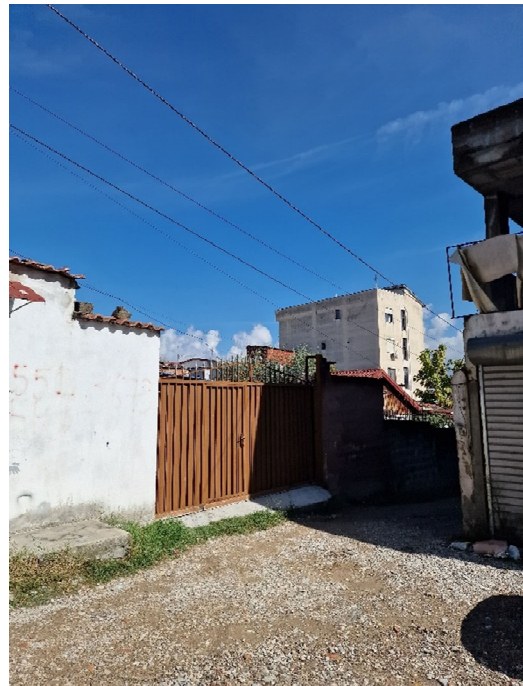
### *FOTO TE GJENDJES EKZISTUESE*

-Gjate matjeve ne terren u vu re se ne nje pjese te rruges ekzistojne puseta te ujerave te ndotura vetem ne 50m gjatesi lineare. Por per gjendjen e tyre si dhe identifikimin do te kerkohet nje azhornim i linjave ne institucionet perkatese.

-Ndricimi ekzistonte pjeserisht dhe ishte i adaptuar ne shtyllat elektrike/tensioni.

-Kishte linje ujesjellesi.

-Mungonin hapesirat e gjelberta dhe trotuaret per kalimin e kembesoreve.

- Nuk kishte parking dhe as pika VGM.

- Linje interneti nuk kishte.
