RELACIONI ARKITEKTONIK

"PERMIRESIM I BANESAVE EKZISTUESE PER
KOMUNITETE TE VARFRA DHE TE PAFAVORIZUARA"

Rrogozhine

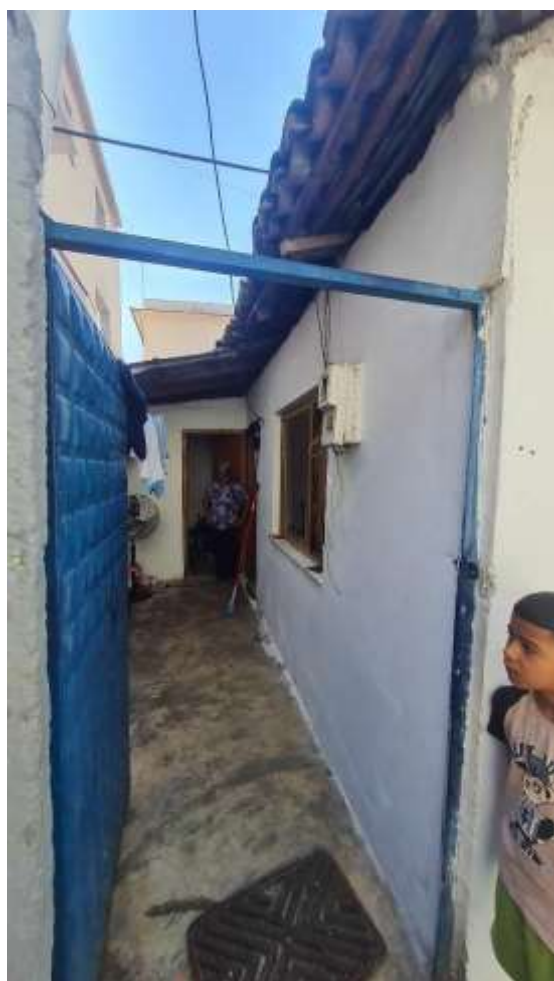
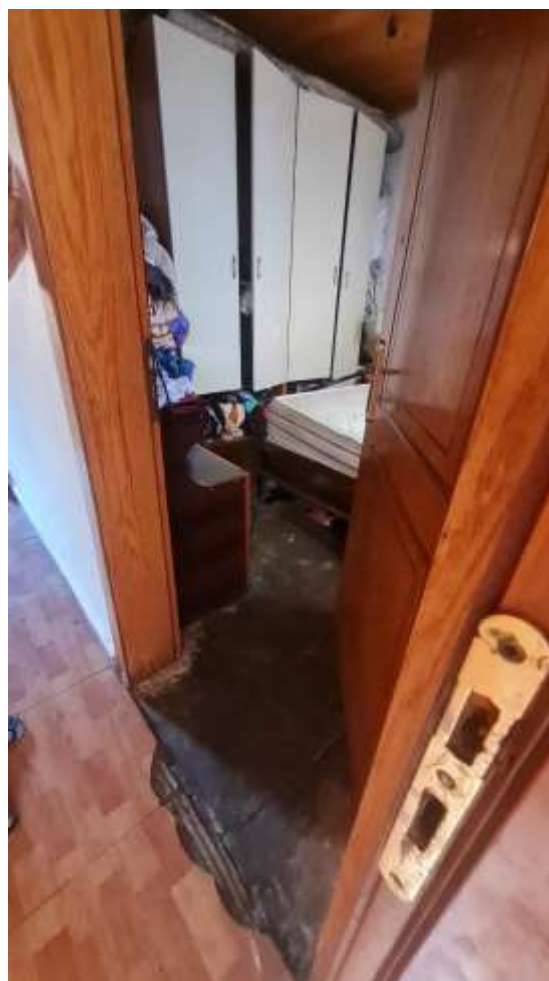
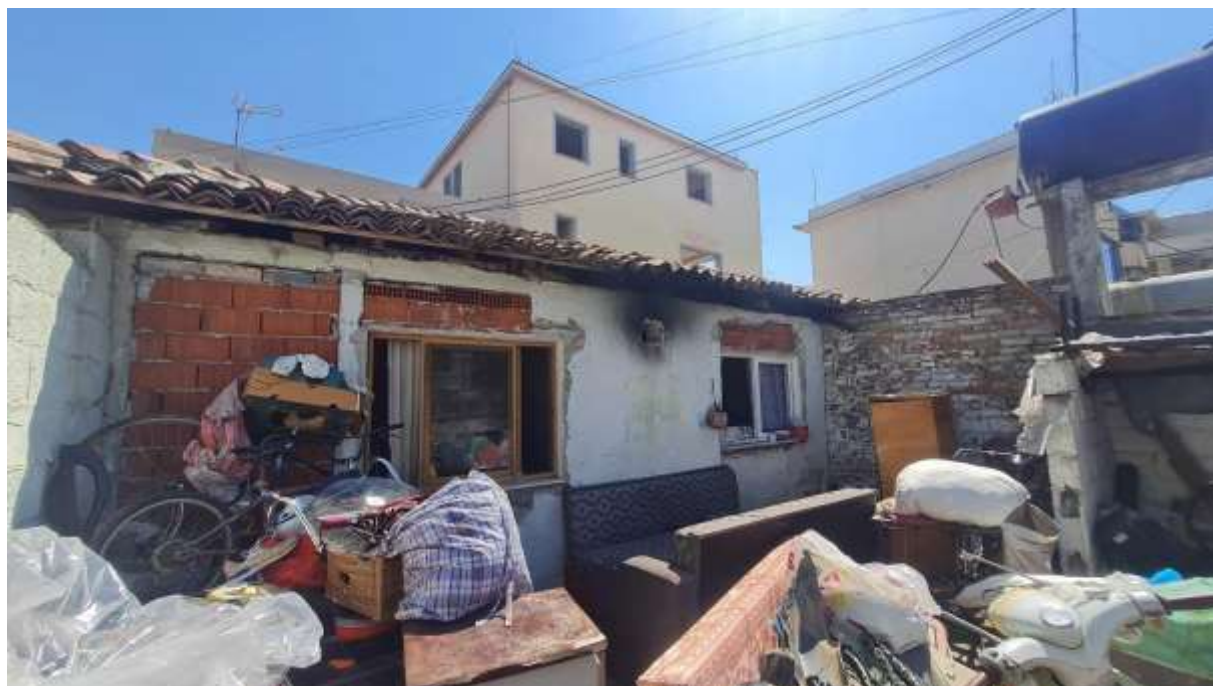
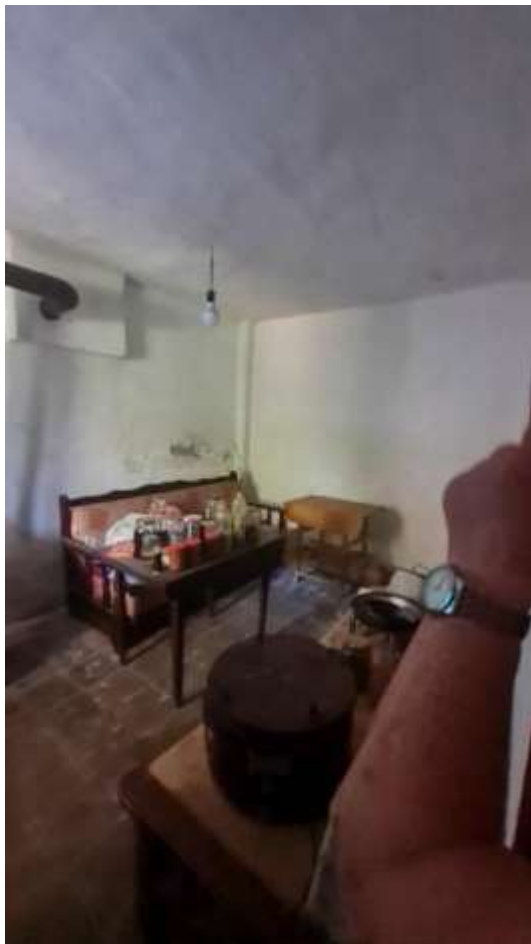
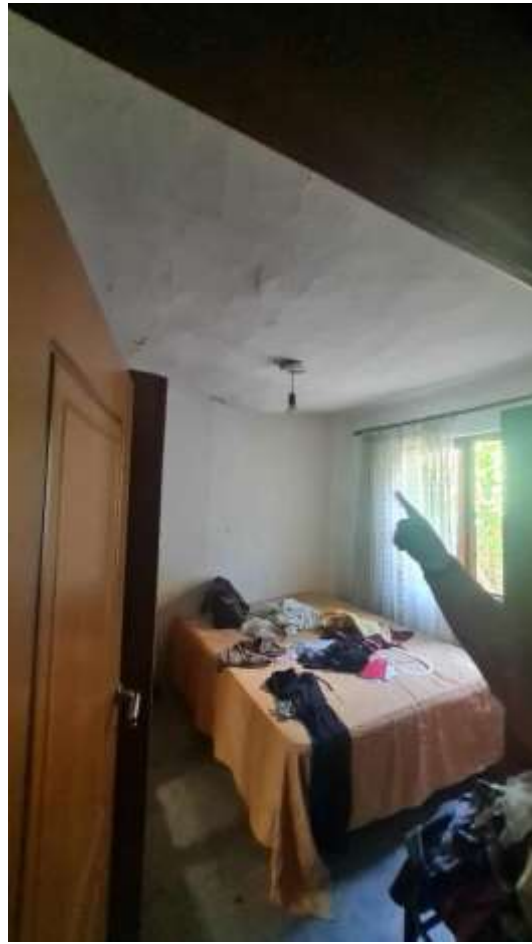
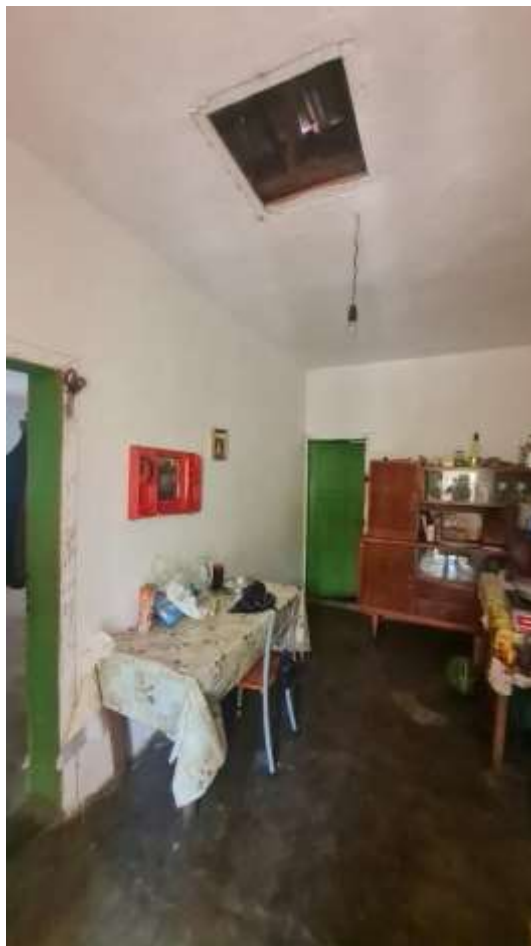
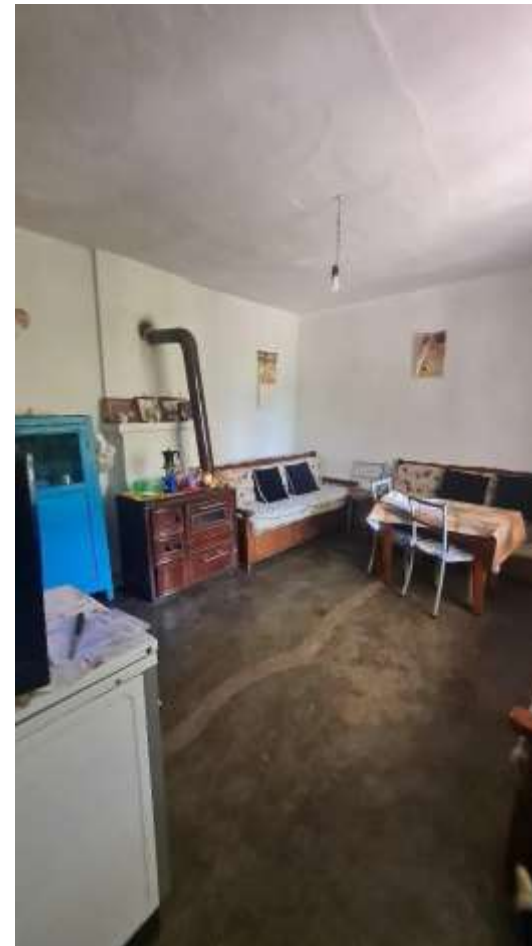
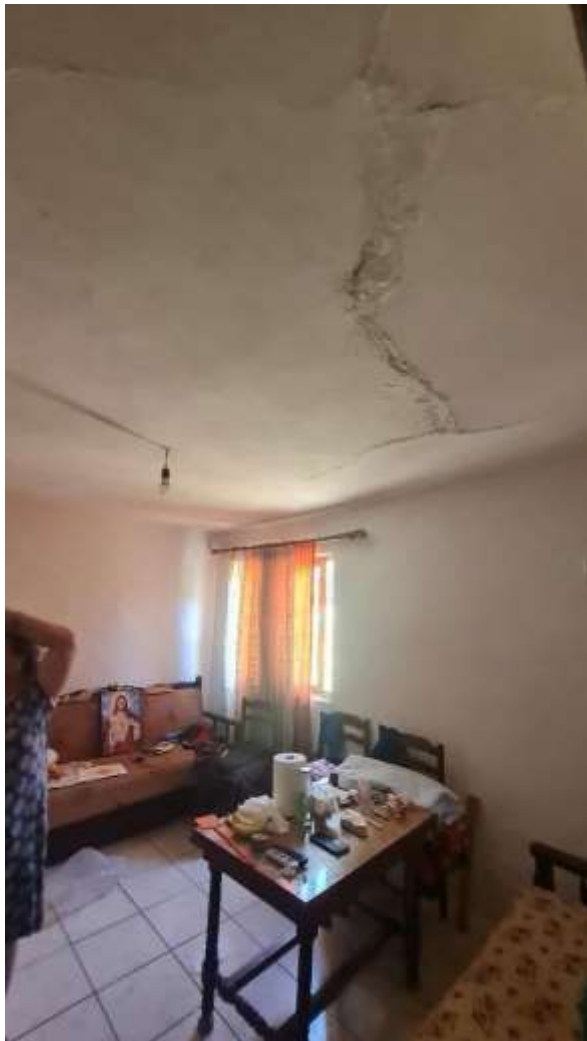
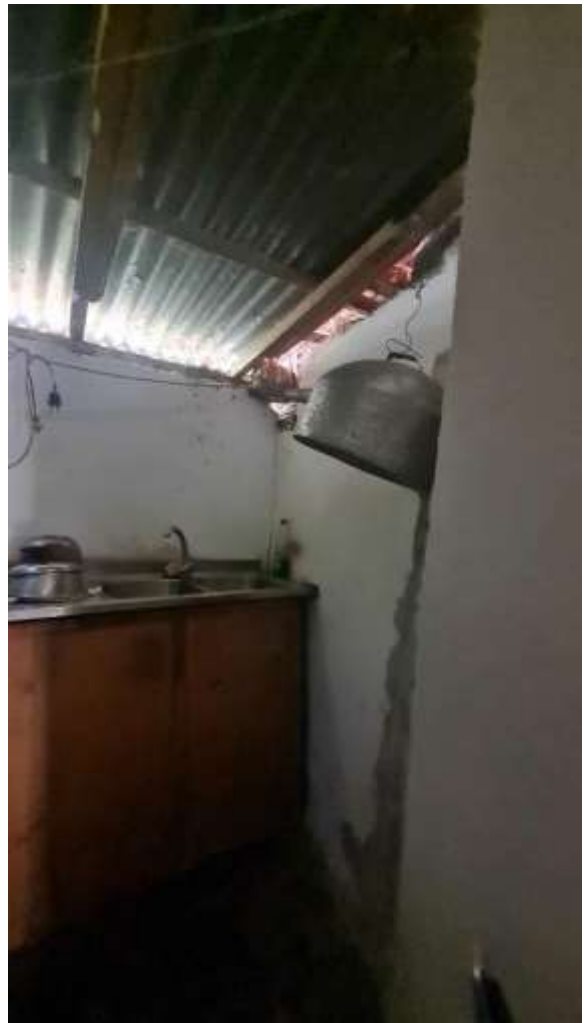
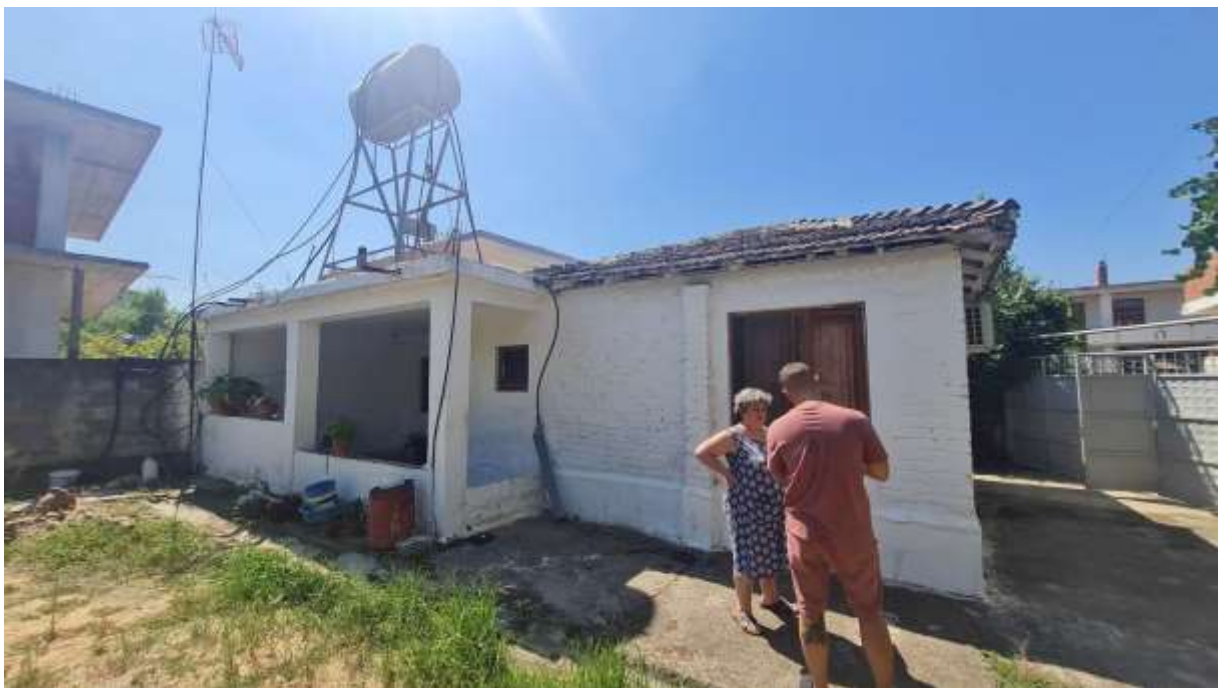
FOTO TE GJENDES EKZISTUESE

- 1- Cati e amortizuar e cila ka nevojte per riparime te pjesshme ose dhe totale ne varesi te rastit.
- 2- Suva e rene apo e krisur brenda dhe jashte, ne disa banesa suvaja e jashtme eshte riparuar nga vet banoret dhe lyer me boje. Problemet e plasaritjes se suvase dallohen kryesisht neper kendet e mureve, neper tavane dhe afer dyerve. Ndersa renia e suvase shihen ne mesin e mureve.

- 3- Tavane te demtuara dhe te degraduara. Ne shumicen e banesave tavanet kane persuar demtime te lehta ne dukje me plasaritje te suvase, por ne disa raste kemi demtime te dukshme si varje e tavanit apo renie e suvase. Ne keto raste eshte e nevojshme nderhyrja ne strukture.

- 4- Mure te demtuara dallohen ne disa raste duke pare plasaritjet neper cepat dhe kendet, te cilat per ceshtje te amortizimit dhe termetit mund te kene demtime me te renda sesa mund te duken ne siperfaqe. Si pasoje eshte e nevojshme kontrolli faktit dhe perforcimi i tyre aty ku shihet i nevojshem.

- 5- Dyer dhe dritare te degraduara dhe te demtuara. Per shkak te amortizimit nder vite te dyerve dhe dritareve, renia e termetit ka patur ndikim te larte duke i thyer apo demtuar mekanizmat. Shihet e nevojshme nderrimi dyerve dhe dritareve tek te gjitha banoret pasi amortizimi i tyre eshte shume i larte.

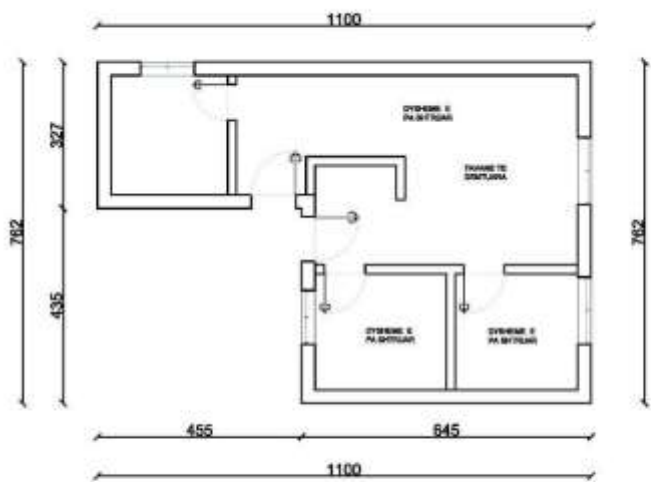
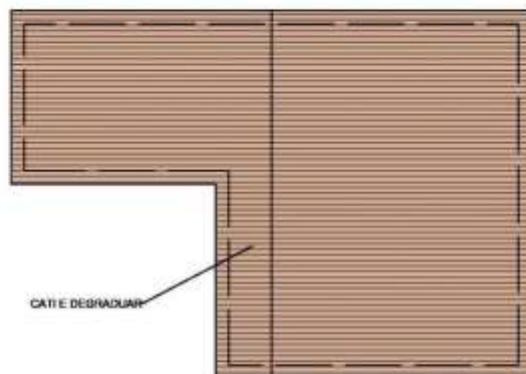
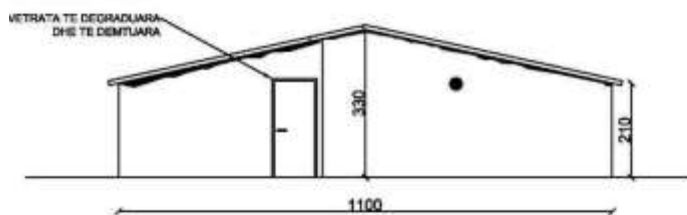
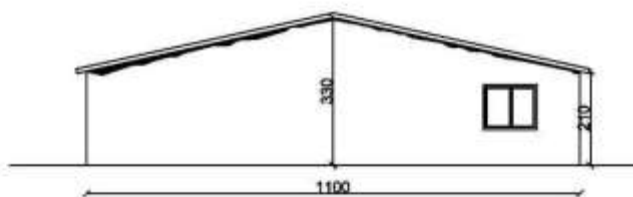
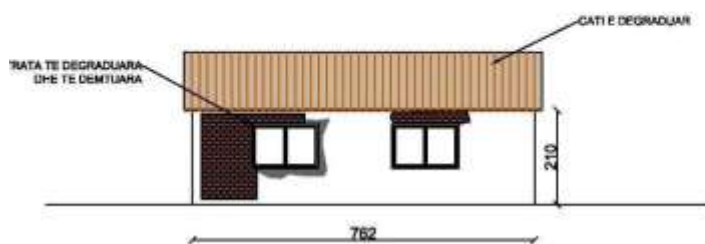
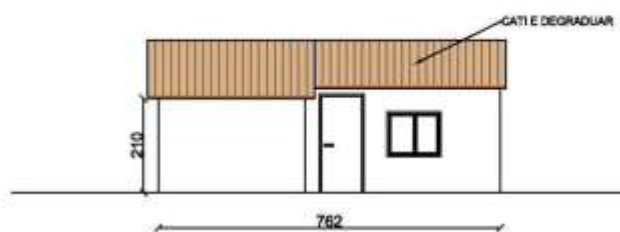
ARBEN CIRO
64 m²

NJE PJESE E PROBLEMATIKVE TE SIPERMENDURA MUND TE DALLOHEN EDHE NE RILEVIMET E BERA TE OBJEKTEVE NE GJENDJEN E TYRE EKZISTUESE
