RELACION TEKNIK

**“PUNIME PER NDERTIMIN,RIPARIMIN ,RRITJEN E SIGURISE SE DIGES DHE
PASTRIMIN E KANALIT TE SHKARKIMIT (VADITese)”**

**PROJEKTUES : SHOQERIA“HYDRO-ENG CONSULTING”Sh.p.k
Nr. Liçence ne projektim: N.7049/4**

POROSITES: BASHKIA BELSH

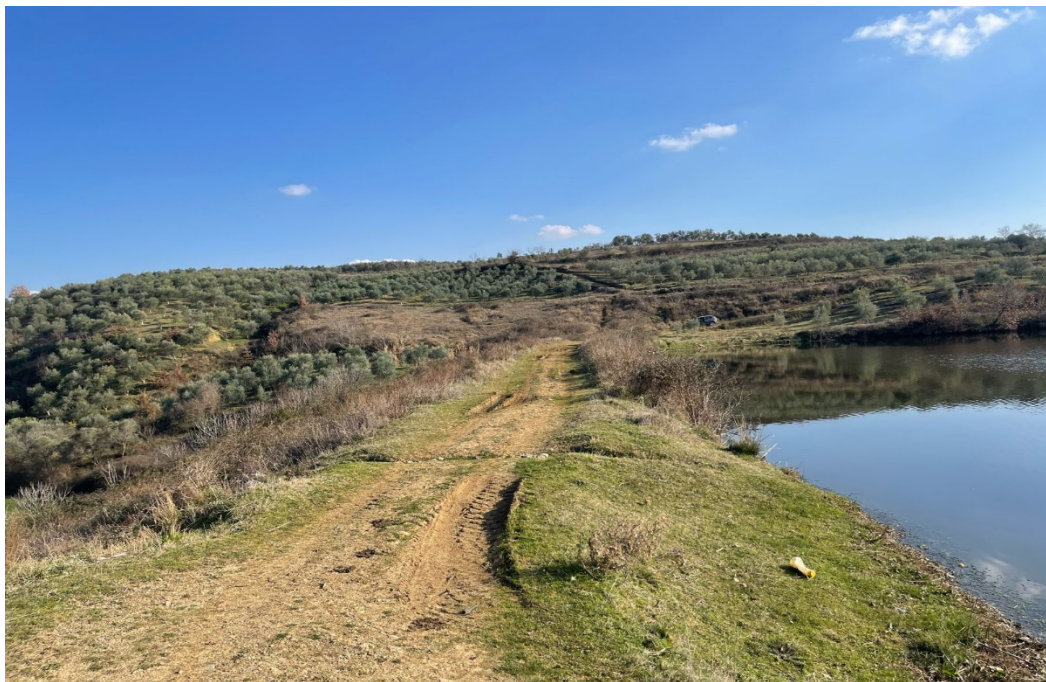
Foto e gjendjes ekzistuese

Në fund të vitit 2022 këto probleme u bënë shumë shqetësuese. Pati rreshqitje të skarpave të bjeftit të poshtëm që fillonin në kuroren e digës. Megjithatë u bë ulja e nivelit të ujit në ujëmbledhës nëpërmjet krijimit të një kanali shkarkues, këto rreshqitje nuk u frenuan. Aktualisht skarpata e bjeftit të poshtëm të kësaj dige është pothuajse e gjitha me vatra rreshqitese dhe çarje përgjatë trupit të digës.

Mendojmë se shkak kryesor është mosfunksionimi i drenazheve të trupit të digës të cilat janë bllokuar totalisht gjatë viteve duke sjelle fryrje të liqenit gjatë periudhës së reshjeve.

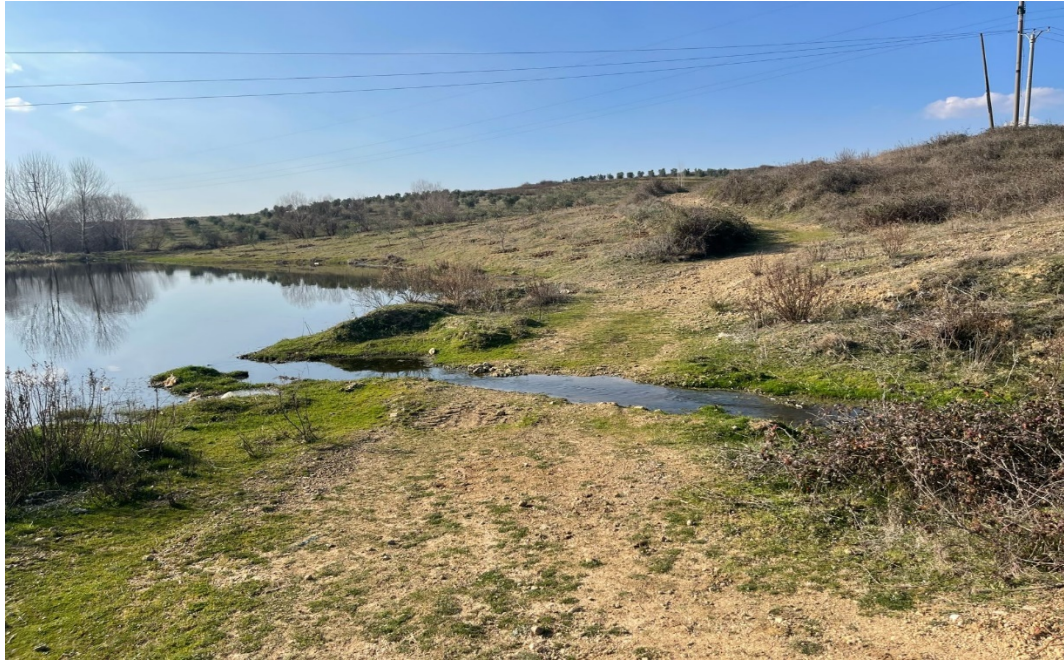
Foto e gjendjes ekzistuese
