RELACION TEKNIK

OBJEKTI : “Riparim Trotuari Sheshi Tahir Sinani, Bashkia Tropoje”

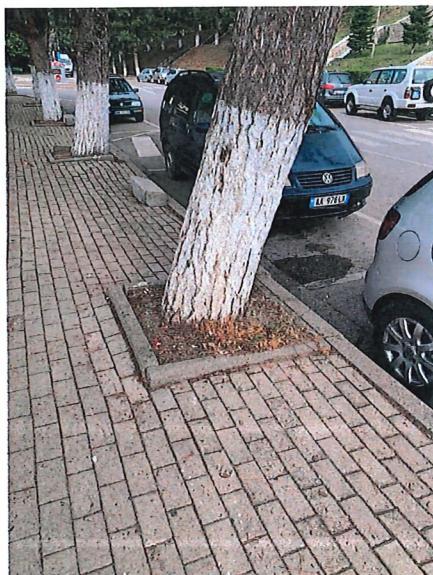
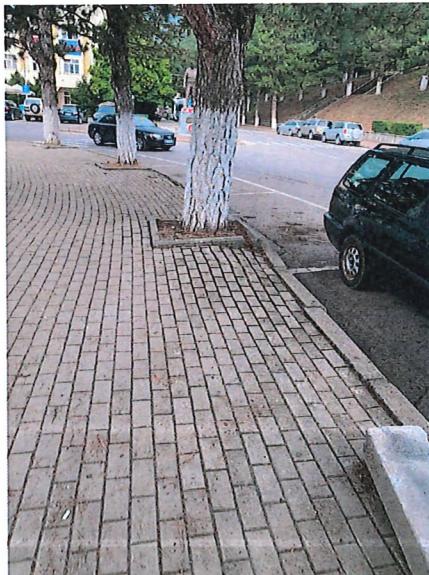
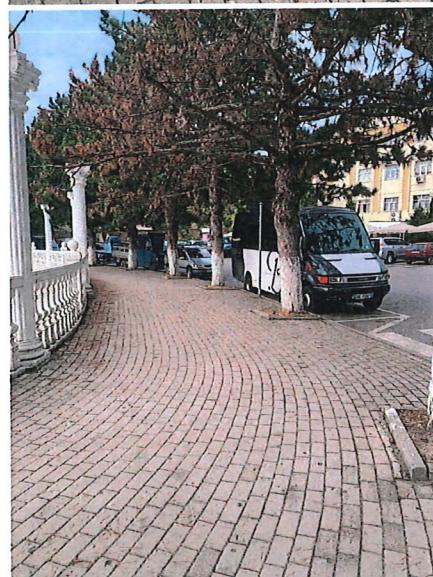
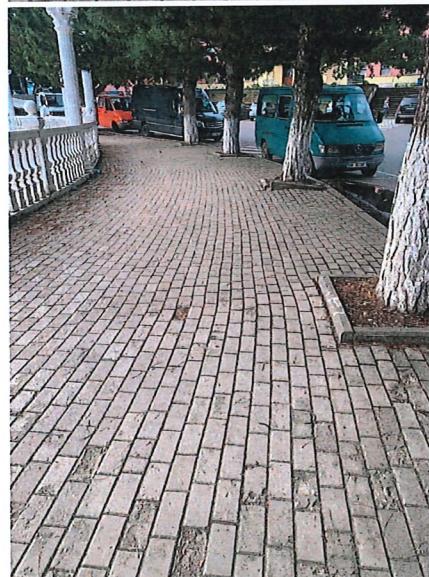
Gjate verifikimet ne vend , rezultuan se

- Trotuari ne sheshin “Tahir Sinani” ka të nevojshme riparimin e tije per ta bere të aksesueshem për të gjitha moshat pasi ne gjatesin dermuese lartesia shkon ne 40 cm ose me shue se 2 kembe shkalle.
- Ky trotuar ndertim i viteve 1975 – 1980 nga rritja e Pisheva (rrenjet) ka pësuar deformime te medha duke krijuar dhe nje pamje jo te pranueshme duke krahasuar punimet e tjera te mira si rrithimi i Stadiumit te Lojrave me dore e tjere.
- Si rezultat i qarkullimit te njerzve, agjenteve atmosferik e tjere. Janë dëmtuar shume pllaka.

Duke pare sa trajtuam me larte nga ana jone është hartuar Projekti me 2 nivele ku niveli i parë do te jetë kyesishte per sistemimin rrithimit te pishave, ndersa niveli i dyte për kalimin e kembesorve (shif Projektin Bashkngjitur).

- Prishje e shtresave ekzistuese 515 m².
- Heqje e bordurave ekzistuese 290 ml.
- Nështresa te reja çakulli etj. 515 m²
- Shtrese me pllaka Trotuari 515 m².
- Furrnizim vendosje Bordura Trotuari 235 ml.
- Furrnizim Vendosje Bordura pemesh 80 ml.
- Punime te tjera Plotsuese
