# RELACIONI ARKITEKTONIK

"PERMIRESIM I BANESAVE EKZISTUESE PER  
KOMUNITETE TE VARFRA DHE TE PAFAVORIZUARA"

## Rrogozhine

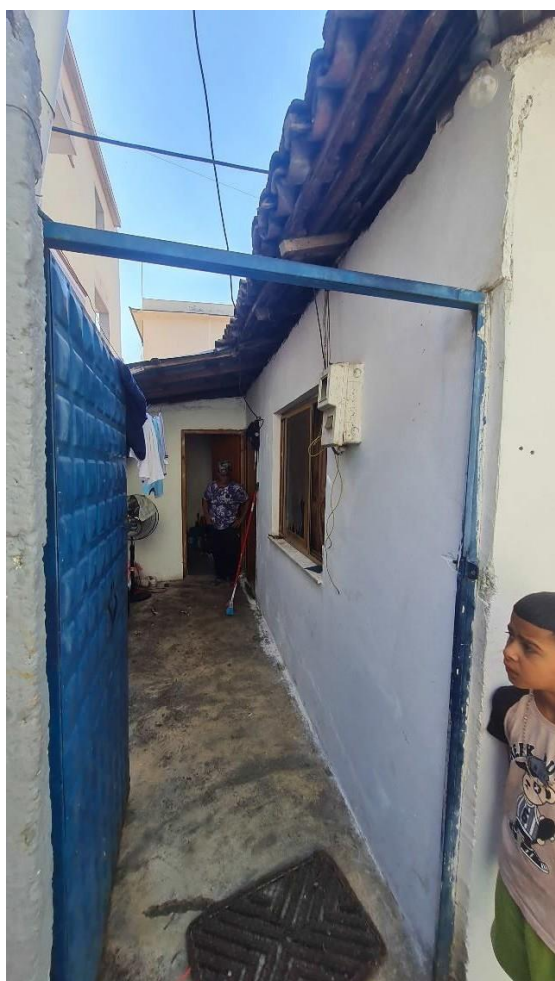
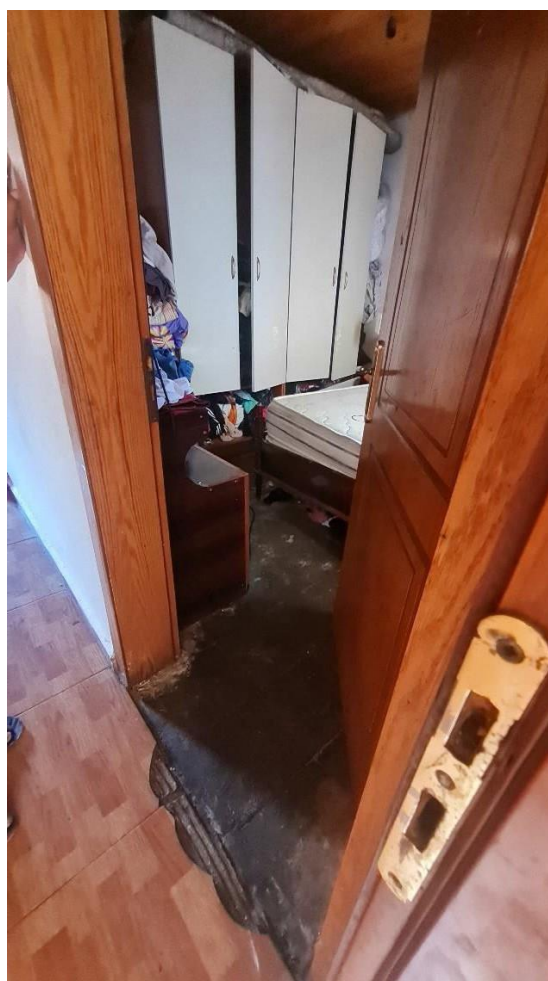
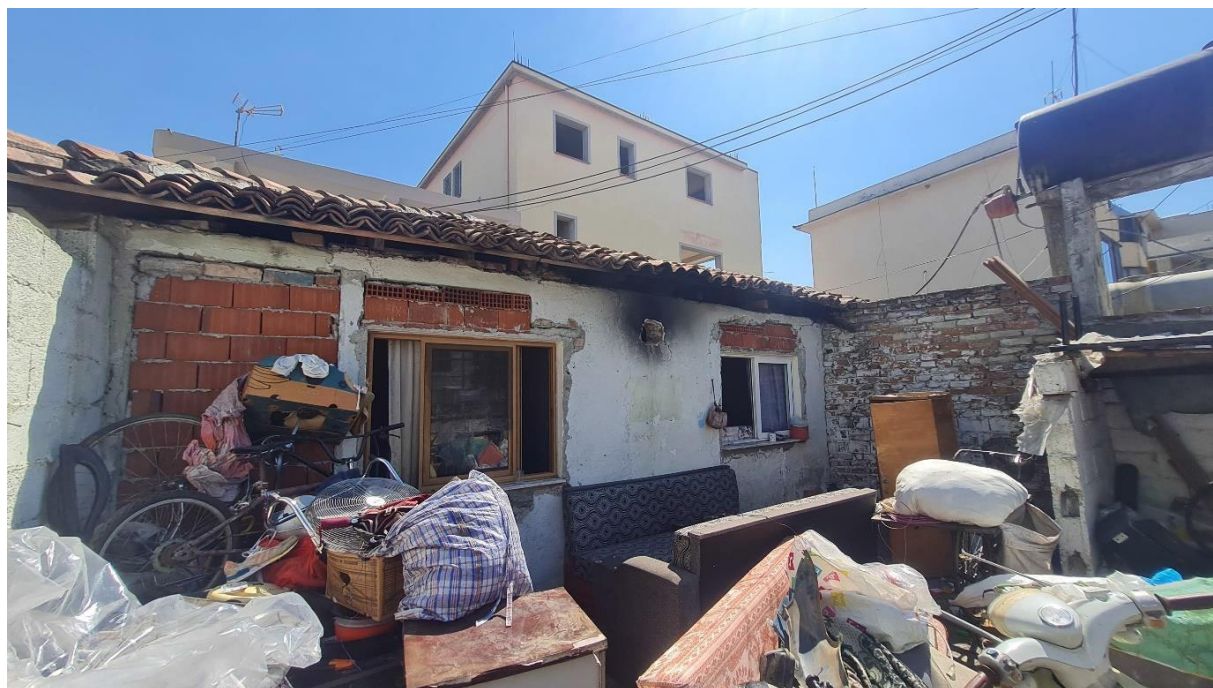
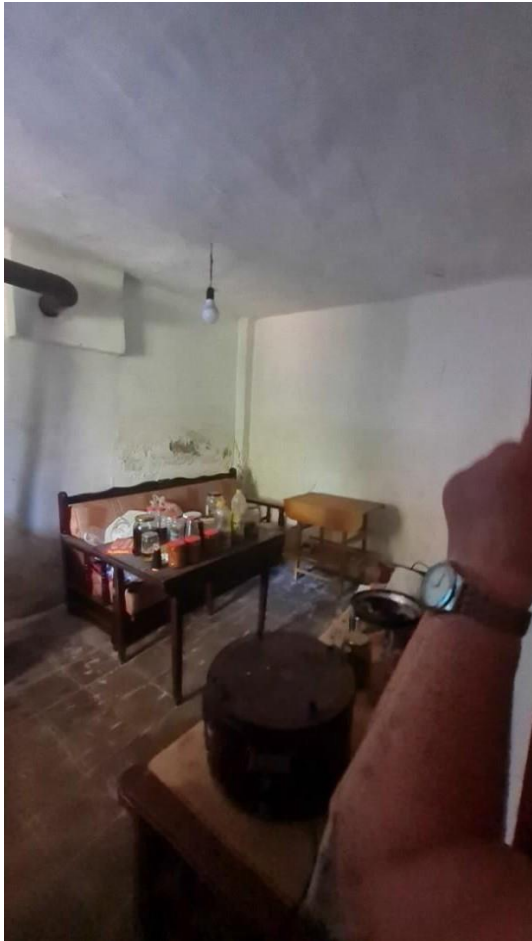
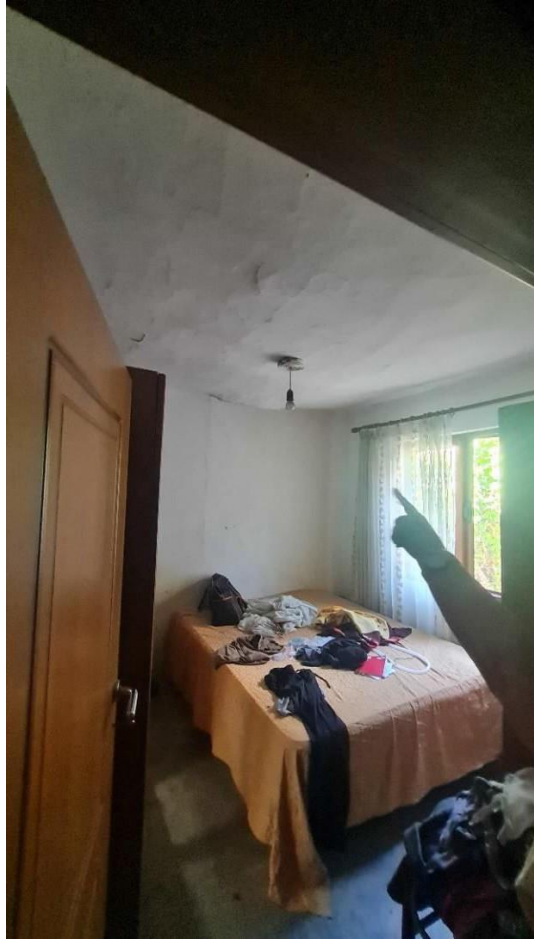
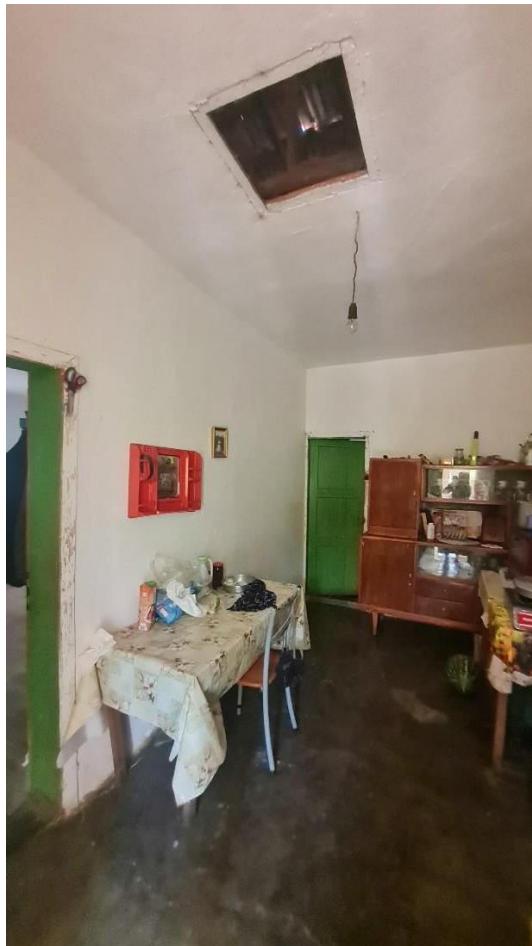
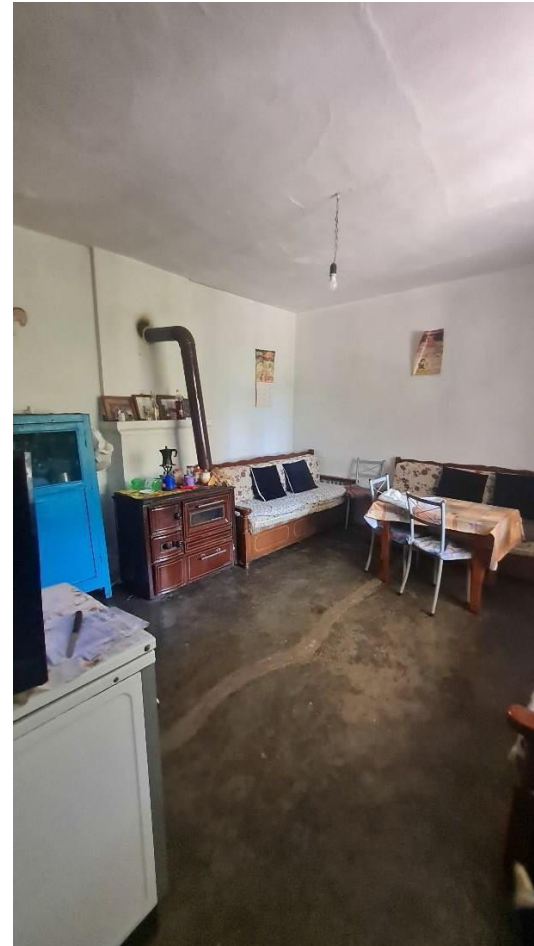
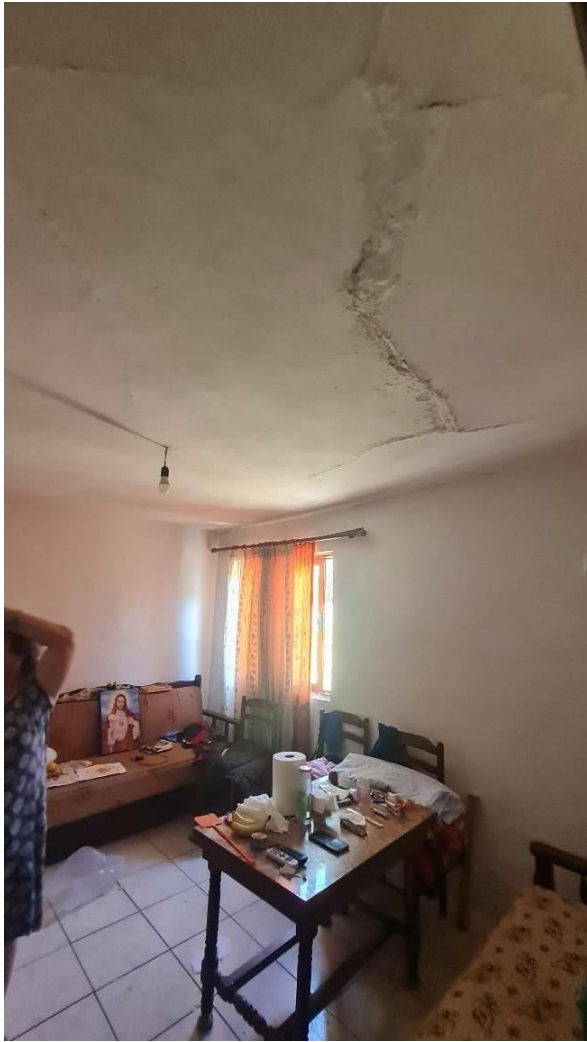
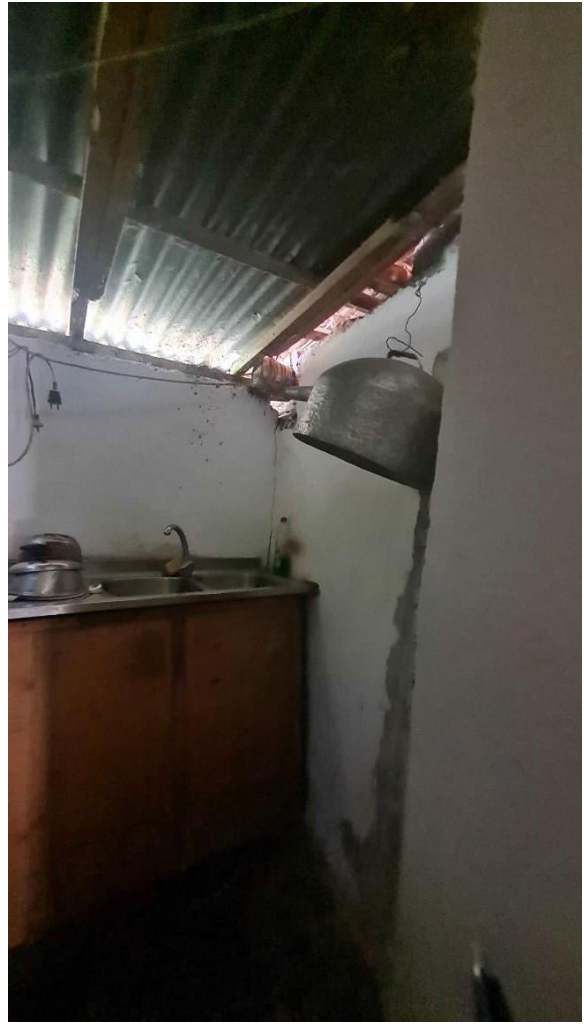
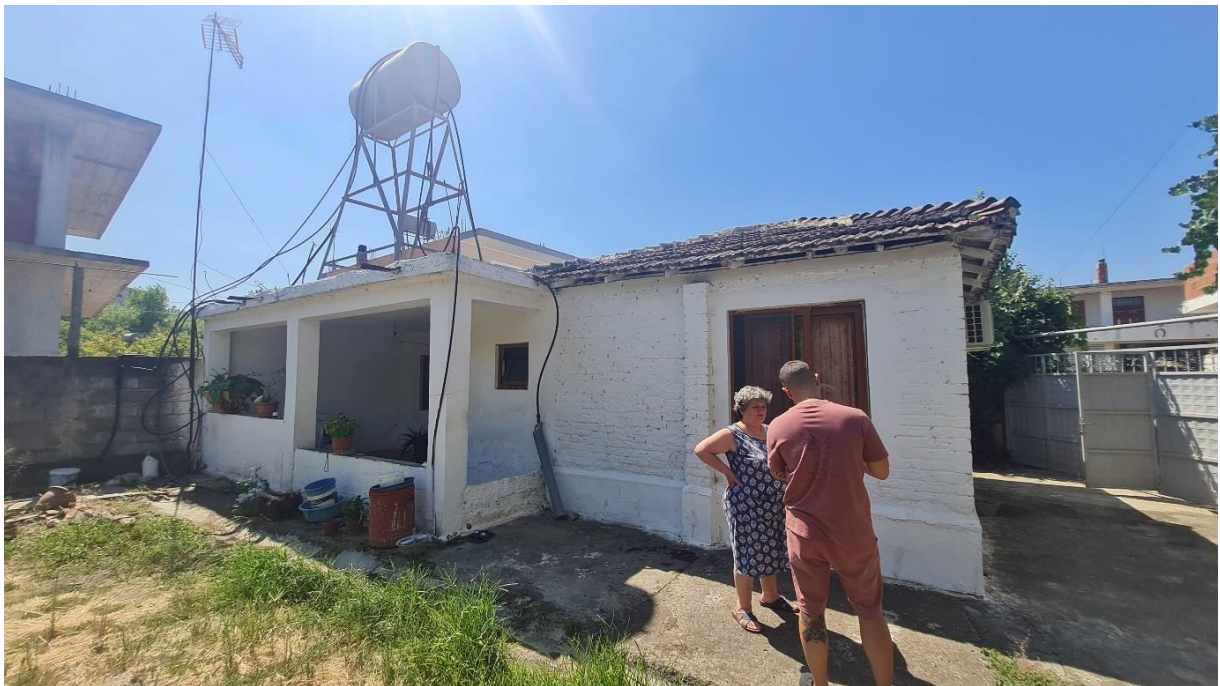
FOTO TE GJENDES EKZISTUESE

Objektet ne fjale jane pare ne vend dhe jane konstatuar problematika te shumta qe vijne si pasoje e termetit por dhe te amortizimit nder vite. Keto banesa jane 1 kateshe, kryesisht me mure te trasha mbajtese dhe me se shumti me cati.

- 1- Cati e amortizuar e cila ka nevojte per riparime te pjesshme ose dhe totale ne varesi te rastit.
- 2- Suva e rene apo e krisur brenda dhe jashte, ne disa banesa suvaja e jashtme eshte riparuar nga vet banoret dhe lyer me boje. Problemet e plasaritjes se suvase dallohen kryesisht neper kendet e mureve, neper tavane dhe afer dyerve. Ndersa renia e suvase shihen ne mesin e mureve.

- 3- Tavane te demtuara dhe te degraduara. Ne shumicen e banesave tavanet kane persuar demtime te lehta ne dukje me plasaritje te suvase, por ne disa raste kemi demtime te dukshme si varje e tavanit apo renie e suvase. Ne keto raste eshte e nevojshme nderhyrja ne strukture.

- 4- Mure te demtuara dallohen ne disa raste duke pare plasaritjet neper cepat dhe kendet, te cilat per ceshtje te amortizimit dhe termetit mund te kene demtime me te renda sesa mund te duken ne siperfaqe. Si pasoje eshte e nevojshme kontrolli faktit dhe perforcimi i tyre aty ku shihet i nevojshem.

- 5- Dyer dhe dritare te degraduara dhe te demtuara. Per shkak te amortizimit nder vite te dyerve dhe dritareve, renia e termetit ka patur ndikim te larte duke i thyer apo demtuar mekanizmat. Shihet e nevojshme nderrimi dyerve dhe dritareve tek te gjitha banoret pasi amortizimi i tyre eshte shume i larte.

- 6- Pjesa me e madhe e banesave kane mangesi te shtrimit te poshtem me pllake gress, ato kane vetem nje shtrese beton apo cemento te degraduar nder vite. Kjo sjelle pranine e theksuar te lageshtires ne keto shtepia perdhese.

- 7- Ne pjesen me te madhe te rasteve tualetet kane pajisje te demtuara dhe te degraduara, dhe nje pjese nuk i ka te gjitha pajisjet e tualetit.
- 8- Boja e mureve dhe tavaneve eshte e degraduar sidomos nga Brenda ku lageshtia ben pjesen e saj.

- 9- Linjat elektrike jane te amortizuara, ndricimi behet me pajisje teper primitive dhe te degraduara
