BASHKIA PATOS
DREJTORIA E PLANIFIKIMIT DHE ZHVILLIMIT TË TERRITORIT

RELACION PËRSHKRIMOR

“BLERJE ASFALTOBETON PËR SHTRIM RRUGËSH”

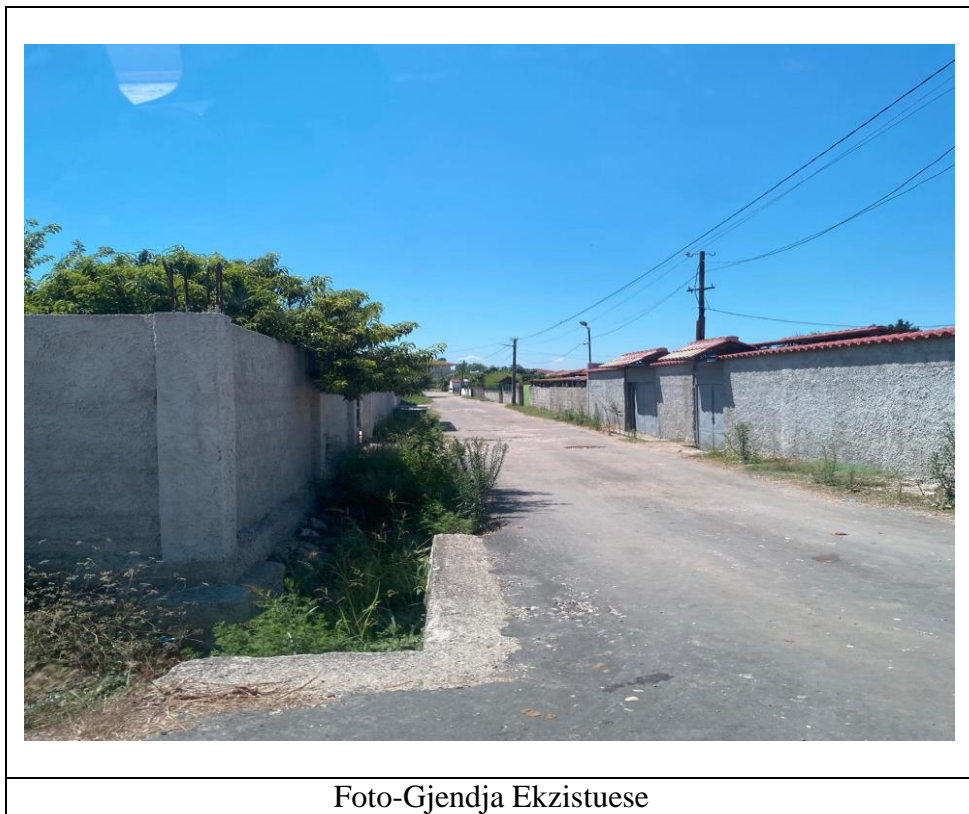
Foto-Gjendja Ekzistuese

Rruga ndodhet në Njësinë administrative Zharrëz. Rruga është degëzimi i parë djathtas i rrugës “Shën Mëria” dhe ka gjatësinë $L=242\text{m}$, $b=3\text{m}$.

Gjendja aktuale e kësaj rruge është në kushte jo të mira për arsye se në këtë segment nuk janë bërë ndërhyrje të mirefillta, përveç disa ndërhyrjeve me rërë bituminoze, duke u bërë shkak për amortizimin e vazhdueshëm deri në gjendjen në të cilën ndodhet sot.

Ndërhyrja në këtë rrugë parashikon rikonstrukcionin e paketës së shtresave rrugore në një gjatësi prej 242 m. Do të realizohet skarifikimi i shtresave ekzistuese, pastrimi dhe sistemi i zonës përreth dhe me pas realizimi i punimeve sipas shtresave përkatëse të përcaktuara në projekt.

Segmenti i rrugës do të pajiset me paketen e shtresave: Shtresë Cakelli $t=15\text{ cm}$ e cila do të realizohet pjesërisht me qëllim mbushjen e gropave përgjatë trupit të rrugës si dhe realizimin e bankines me $b=50\text{cm}$ vetëm në njërin anë. Stabilizant $t=10\text{ cm}$, Binder $t=5\text{ cm}$.

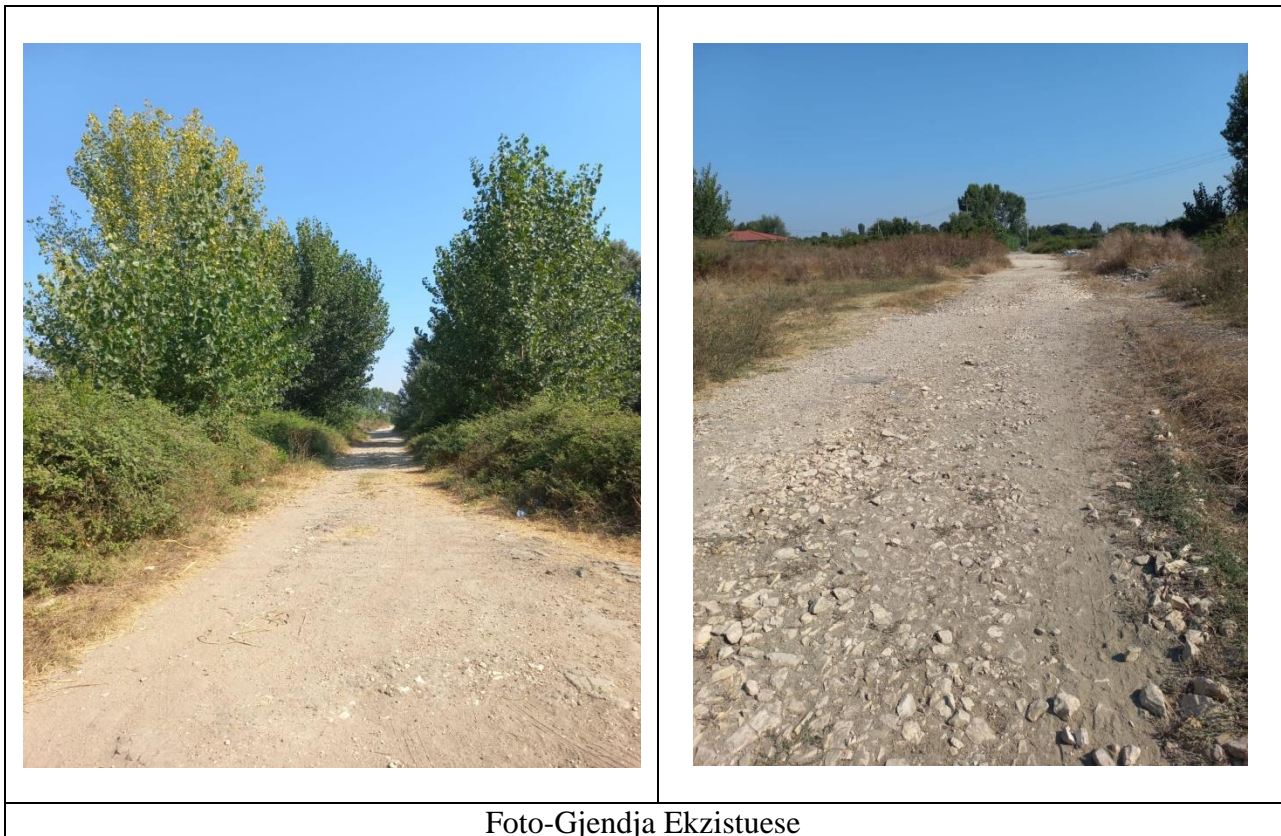
Rruga ndodhet në Njësinë administrative Zharrëz, fshati Sheqishte degëzim i dytë majtas i rrugës “Shën Mëria”. Rruga ka gjatësinë prej $L=255\text{m}$, $b=3\text{m}$.

Gjendja aktuale e kësaj rruge është në kushte jo të mira për arsye se në këtë segment nuk janë bërë ndërhyrje të mirëfillta, përveç disa mbushjeve me material cakëll, duke u bërë shkak për amortizimin e vazhdueshëm deri në gjendjen në të cilën ndodhet sot. Kryesisht kjo rrugë u shërben banorëve të zonës për qarkullimin dhe lidhjen me pjesë të tjera të zonës, për kryerjen e veprimtarive në fushën e agrokulturës pasi lidh disa toka me kultura të ndryshme bujqesore.

Ndërhyrja në këtë rrugë parashikon rikonstrukcionin e paketës së shtresave rrugore në një gjatësi prej 242 m. Do të realizohet skarifikimi i shtresave ekzistuese, pastrimi dhe sistemi i zonës përreth dhe me pas realizimi i punimeve sipas shtresave përkatëse të përcaktuara në projekt. Segmenti i rrugës do të pajiset me paketën e shtresave: Shtresë Cakëlli $t=15\text{ cm}$ e cila do të realizohet pjesërisht me qëllim mbushjen e gropave përgjatë trupit të rrugës, Stabilizant $t=10\text{ cm}$, Binder $t=5\text{ cm}$.

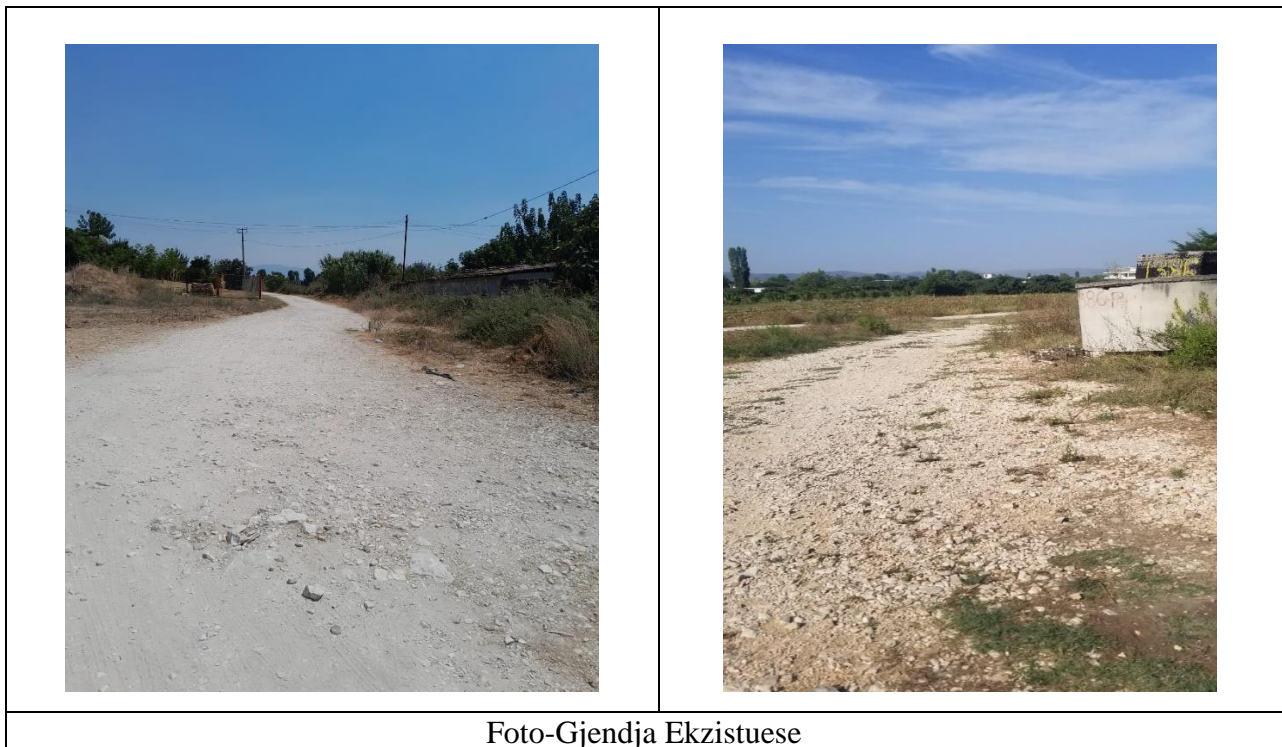
Rruga ndodhet në Njësinë administrative Zharrëz. Rruga ka gjatësinë prej $L=480\text{m}$, $b=3\text{m}$.

Gjendja aktuale e kësaj rruge është në kushte jo të mira për arsye se në këtë segment nuk janë bërë ndërhyrje të mirefillta, përveç disa mbushjeve me rërë bituminoze, duke u bërë shkak për amortizimin e vazhdueshëm deri në gjendjen në të cilën ndodhet sot.

Ndërhyrja në këtë rrugë parashikon rikonstrukcionin e paketës së shtresave rrugore në një gjatësi prej 480 m. Do të realizohet skarifikimi i shtresave ekzistuese, pastrimi dhe sistemi i zonës përreth dhe më pas realizimi i punimeve sipas shtresave përkatëse të përcaktuara në projekt.

Segmenti i rrugës do të pajiset me paketen e shtresave: Shtresë Cakelli $t=15\text{ cm}$ e cila do të realizohet pjesërisht me qëllim mbushjen e gropave përgjatë trupit të rrugës, Stabilizant $t=10\text{ cm}$, Binder $t=5\text{ cm}$.

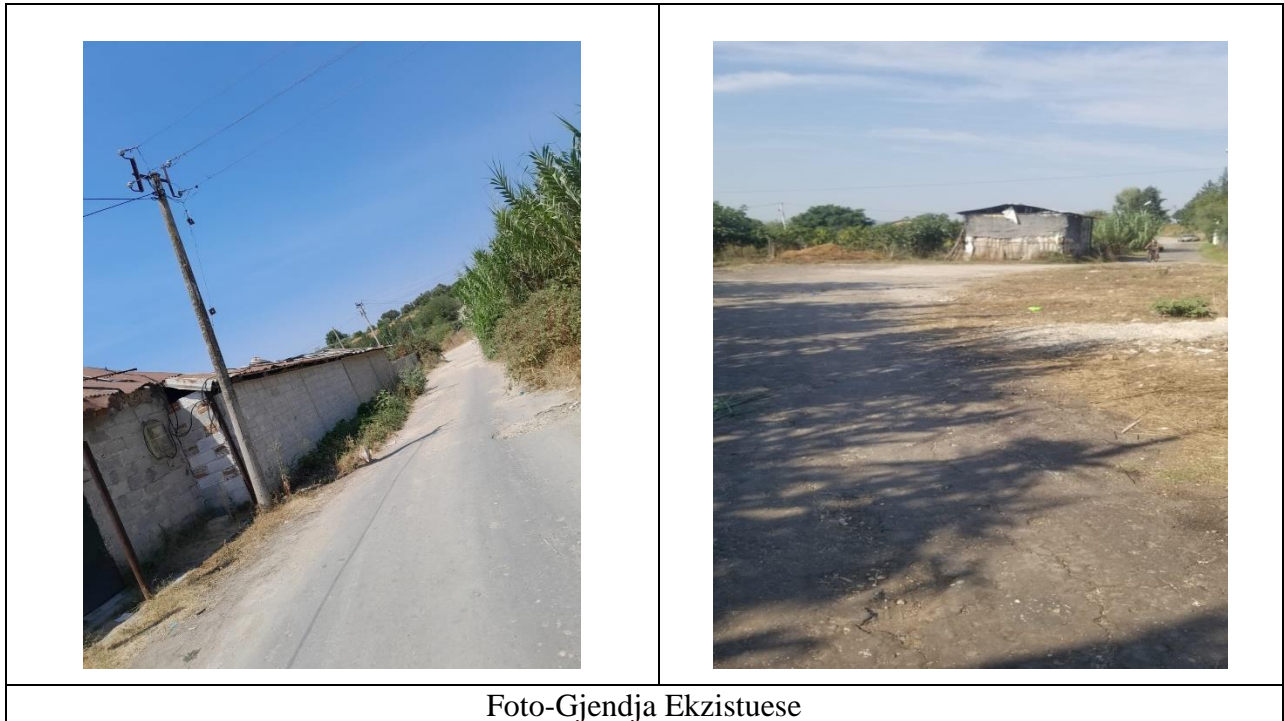
Foto-Gjendja Ekzistuese

Rruga ndodhet në Njësinë administrative Zharrëz. Rruga ka gjatësinë prej $L=480\text{m}$, $b=3\text{m}$. Gjendja aktuale e kësaj rruge është në kushte jo të mira për arsye se në këtë segment nuk janë bërë ndërhyrje të mirefillta, përveç disa mbushjeve me rërë bituminoze, duke u bërë shkak për amortizimin e vazhdueshëm deri në gjendjen në të cilën ndodhet sot. Kryesisht kjo rrugë u shërben banoreve të zonës për qarkullimin dhe lidhjen me pjesë të tjera të zonës për kryerjen e veprimtarive të përditshme.

Ndërhyrja në këtë rrugë parashikon rikonstrukcionin e paketës së shtresave rrugore në një gjatësi prej 480 m. Do të realizohet skarifikimi i shtresave ekzistuese, pastrimi dhe sistemi i zonës përreth dhe më pas realizimi i punimeve sipas shtresave përkatëse të përcaktuara në projekt. Segmenti i rrugës do të pajiset me paketën e shtresave: Shtresë Cakelli $t=15\text{ cm}$ e cila do të realizohet pjesërisht me qëllim mbushjen e gropave përgjatë trupit të rrugës dhe realizimin e bankinës me $b=50\text{cm}$ në të dyja anët e rrugës, Stabilizant $t=10\text{ cm}$, Binder $t=5\text{ cm}$.

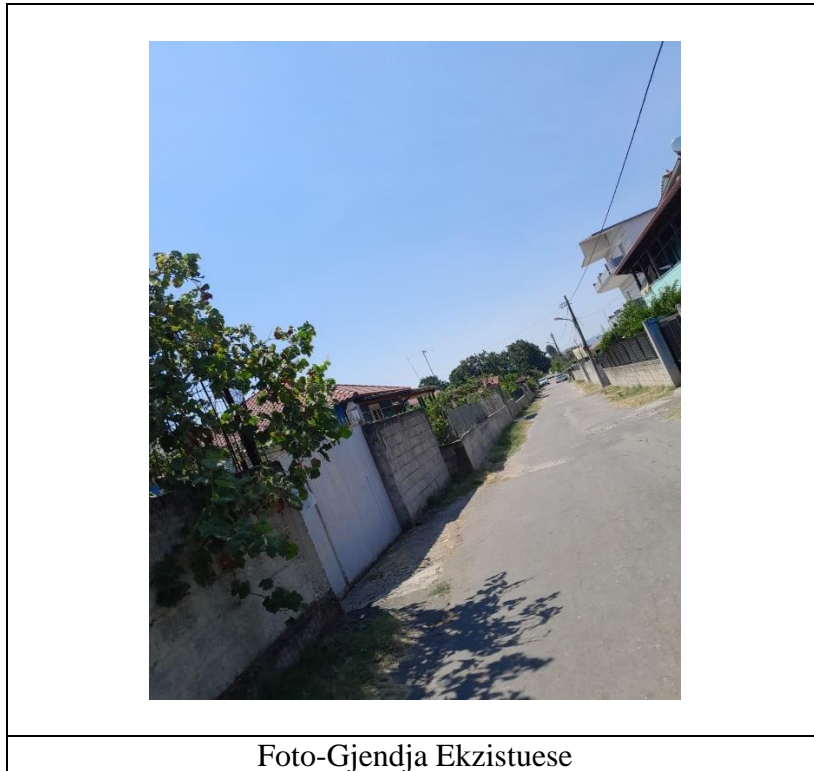
Rruga ndodhet në Njësinë administrative Zharrëz. Rruga ka gjatësinë prej $L=420\text{m}$, $b=2.5\text{m}$. Gjendja aktuale e kësaj rruge është në kushte jo të mira për arsye se në këtë segment nuk janë bërë ndërhyrje të mirefillta, përveç disa mbushjeve me material cakëll, duke u bërë shkak për amortizimin e vazhdueshëm deri në gjendjen në të cilën ndodhet sot. Kryesisht kjo rrugë u shërben banoreve të zonës për qarkullimin dhe lidhjen me pjesë të tjera të zonës për kryerjen e veprimtarive të përditshme.

Ndërhyrja në këtë rrugë parashikon rikonstrukcionin e paketës së shtresave rrugore në një gjatësi prej 420 m. Do të realizohet skarifikimi i shtresave ekzistuese, pastrimi dhe sistemi i zonës përreth dhe më pas realizimi i punimeve sipas shtresave përkatëse të përcaktuara në projekt. Segmenti i rrugës do të pajiset me paketen e shtresave: Shtresë Cakëlli $t=15\text{ cm}$ e cila do të realizohet pjesërisht me qëllim mbushjen e gropave përgjatë trupit të rrugës dhe realizimin e bankinës $b=50\text{cm}$ në të dyja anët e rrugës, Stabilizant $t=10\text{ cm}$, Binder $t=5\text{ cm}$.

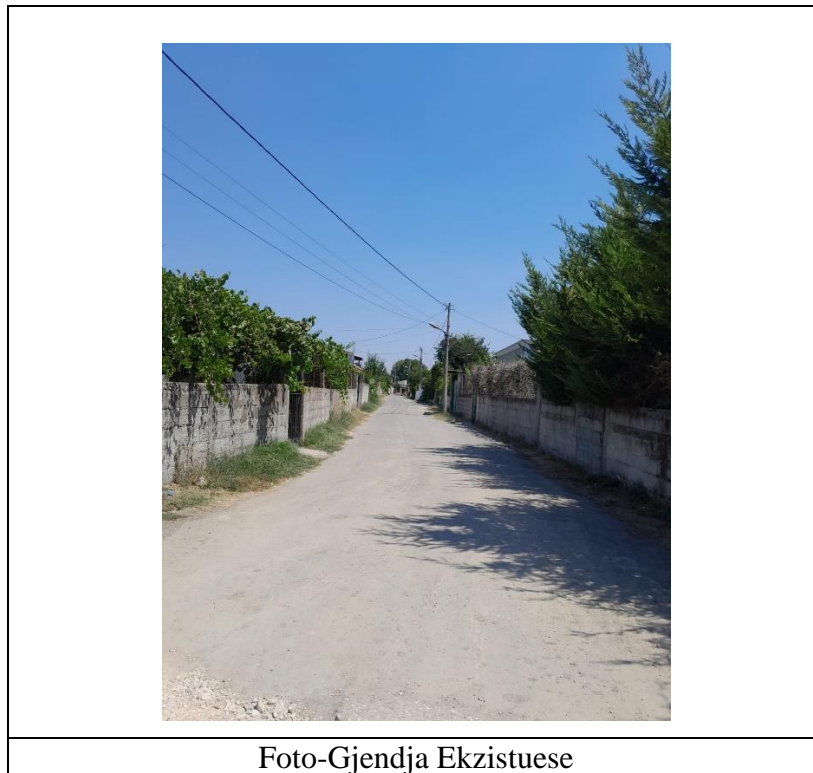
Rruga ndodhet në Njësinë administrative Zharrëz. Rruga ka gjatësinë prej $L=200\text{m}$, $b=3\text{m}$.

Gjendja aktuale e kësaj rruge është në kushte jo të mira për arsye se në këtë segment nuk janë bërë ndërhyrje të mirefillta, përveç disa mbushjeve me material cakëll, duke u bërë shkak për amortizimin e vazhdueshëm deri në gjendjen në të cilën ndodhet sot.

Ndërhyrja në këtë rrugë parashikon rikonstrukcionin e paketës së shtresave rrugore në një gjatësi prej 200 m. Do të realizohet skarifikimi i shtresave ekzistuese, pastrimi dhe sistemi i zonës përreth dhe më pas realizimi i punimeve sipas shtresave përkatëse të përcaktuara në projekt.

Segmenti i rrugës do të pajiset me paketën e shtresave: Shtresë Cakëlli $t=15\text{ cm}$ e cila do të realizohet pjesërisht me qëllim mbushjen e gropave përgjatë trupit të rrugës, Stabilizant $t=10\text{ cm}$, Binder $t=5\text{ cm}$.

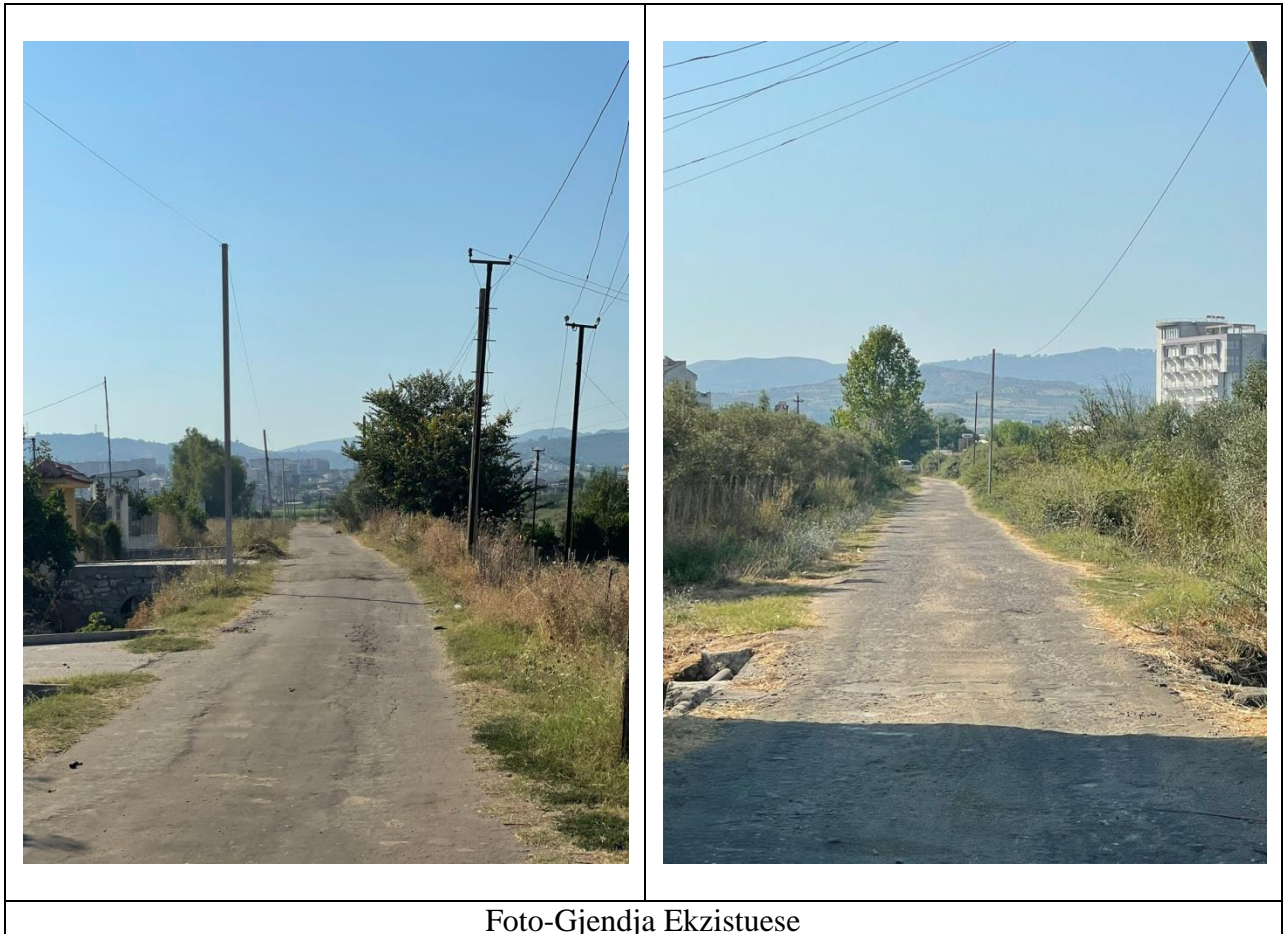
Rruga ndodhet në Patos dhe ka gjatësi rreth $L=1065\text{m}$, $b=3.5\text{m}$.

Gjendja aktuale e kësaj rruge është në kushte jo të mira për arsye se në këtë segment nuk janë bërë ndërhyrje të mirefillta, përveç disa ndërhyrjeve me rërë bituminoze, duke u bërë shkak për amortizimin e vazhdueshëm deri në gjendjen në të cilën ndodhet sot.

Ndërhyrja në këtë rrugë parashikon rikonstrukcionin e paketës së shtresave rrugore në një gjatësi prej 1065 m. Do të realizohet skarifikimi i shtresave ekzistuese, pastrimi dhe sistemi i zonës përreth dhe më pas realizimi i punimeve sipas shtresave përkatëse të përcaktuara në projekt.

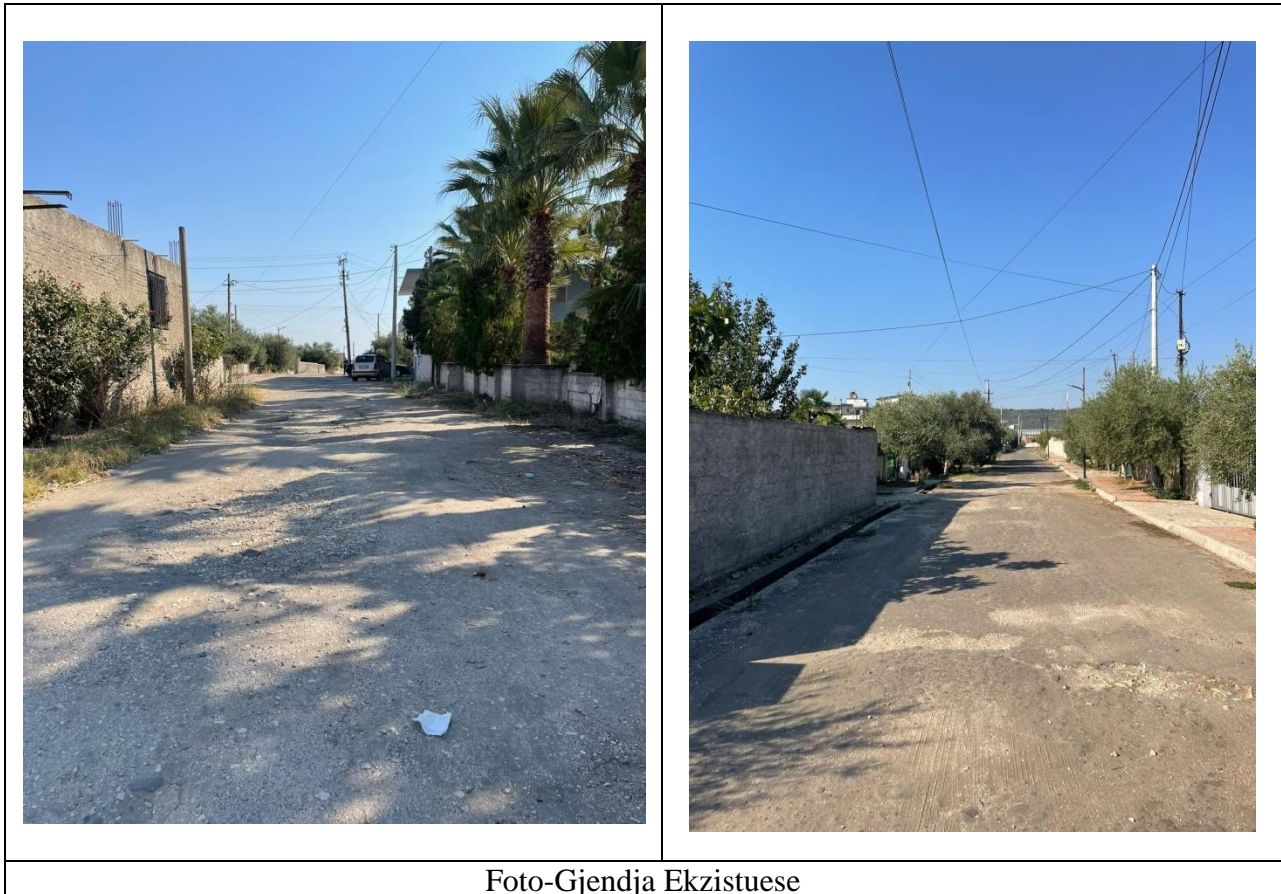
Rruga ndodhet në Patos dhe ka gjatësi $L=280$ m dhe $b=5$ m

Ndërhyrja në këtë rrugë parashikon rikonstrukcionin e paketës së shtresave rrugore në një gjatësi prej 280 m. Do të realizohet skarifikimi i shtresave ekzistuese, pastrimi dhe sistemi i zonës përreth dhe më pas realizimi i punimeve sipas shtresave përkatëse të përcaktuara në projekt.

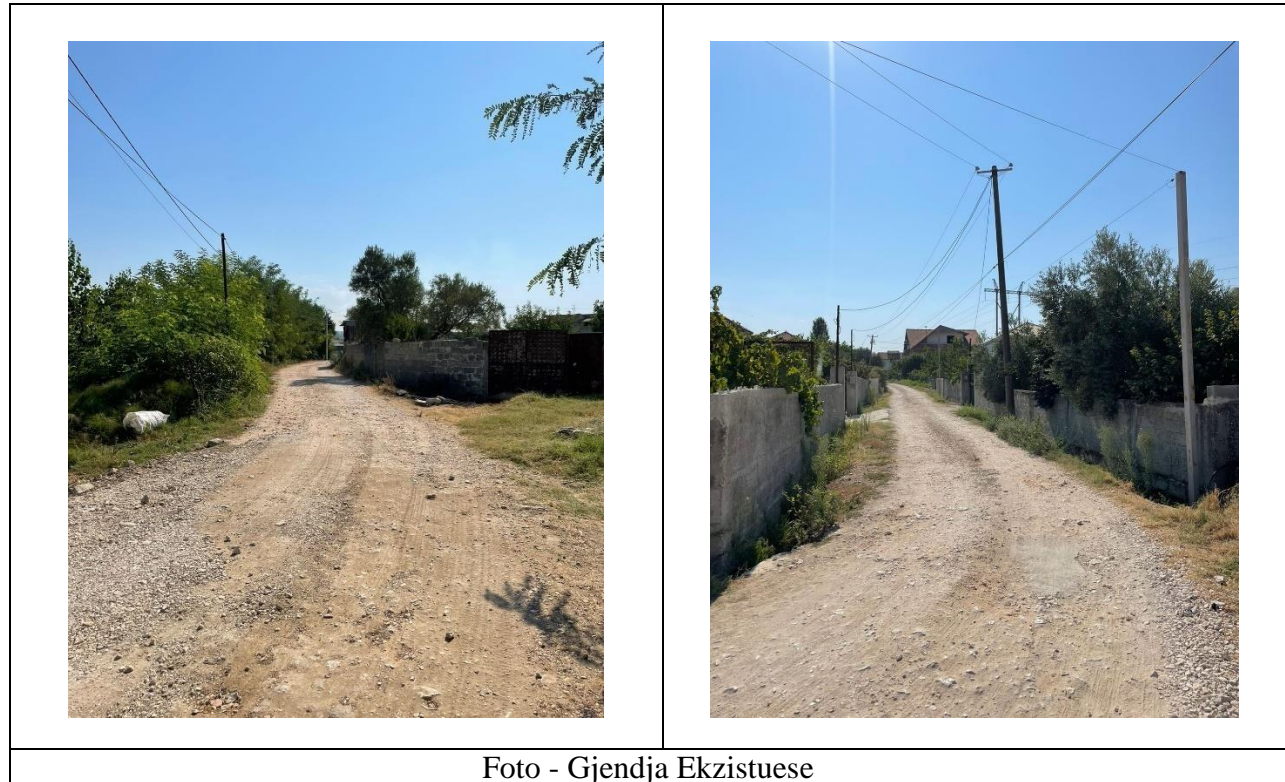
Gjendja aktuale e kësaj rrugë është në kushte jo të mira për arsye se në këtë segment nuk janë bërë ndërhyrje të mirëfillta, përveç disa mbushjeve me material cakëll, duke u bërë shkak për amortizimin e vazhdueshëm deri në gjendjen në të cilën ndodhet sot. Ajo është një rrugë e rëndësishme për banorët e zonës pasi mundëson lidhjen me dy rrugë kryesore të fshatit Dukas “Dhori Tanaka” dhe “Sotir Xoxe”.

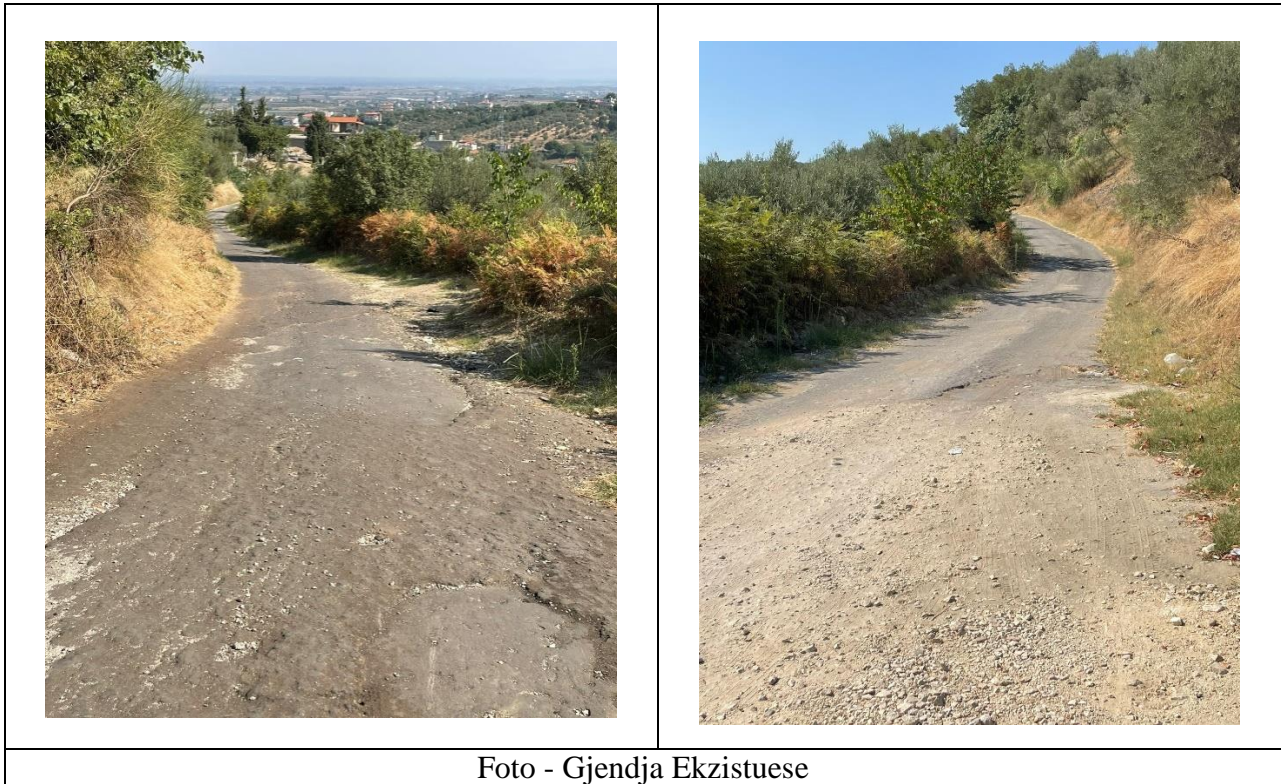
Foto - Gjendja Ekzistuese

Rruga ndodhet në Patos dhe ka gjatësi rreth $L=415$ m, $b=3$ m. Gjendja aktuale e kësaj rrugë është në kushte jo të mira për arsye se në këtë segment nuk janë bërë ndërhyrje të mirëfillta, përveç disa mbushjeve me rërë bituminoze, duke u bërë shkak për amortizimin e vazhdueshëm deri në gjendjen në të cilën ndodhet sot. Kryesisht kjo rrugë u shërben banorëve të zonës për qarkullimin dhe lidhjen me rrugën “Dëshmoret e Banajt” dhe rrugën “Cameria” drejt qendrës së qytetit për kryerjen e veprimtarive të përditshme.

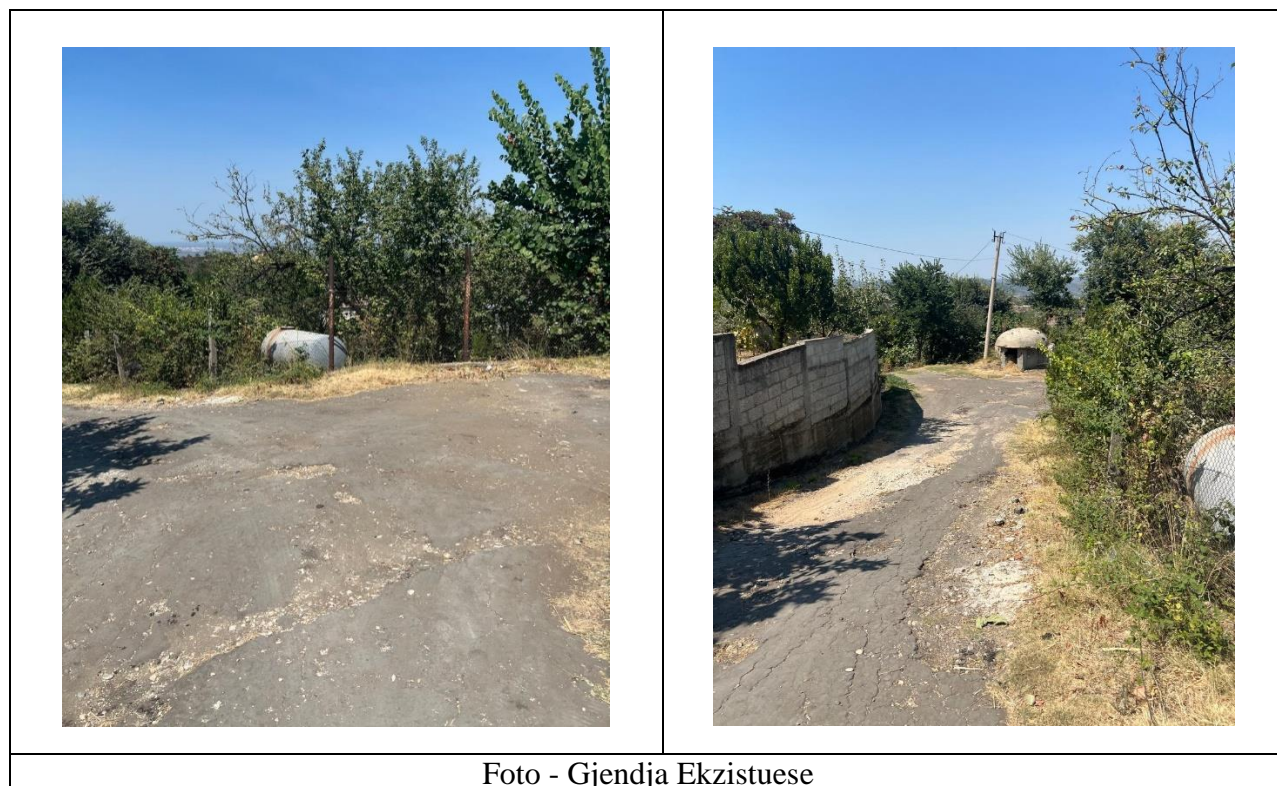
Foto - Gjendja Ekzistuese

Gjendja aktuale e kësaj rrugë është në kushte jo të mira për arsye se në këtë segment nuk janë bërë ndërhyrje të mirëfillta, përvec disa mbushjeve me rërë bituminoze, duke u bërë shkak për amortizimin e vazhdueshëm deri në gjendjen në të cilën ndodhet sot. Kryesisht kjo rrugë u shërben banorëve të zonës për qarkullimin dhe lidhjen me rrugën kryesore të “Rerësit” për kryerjen e veprimtarive të përditshme.

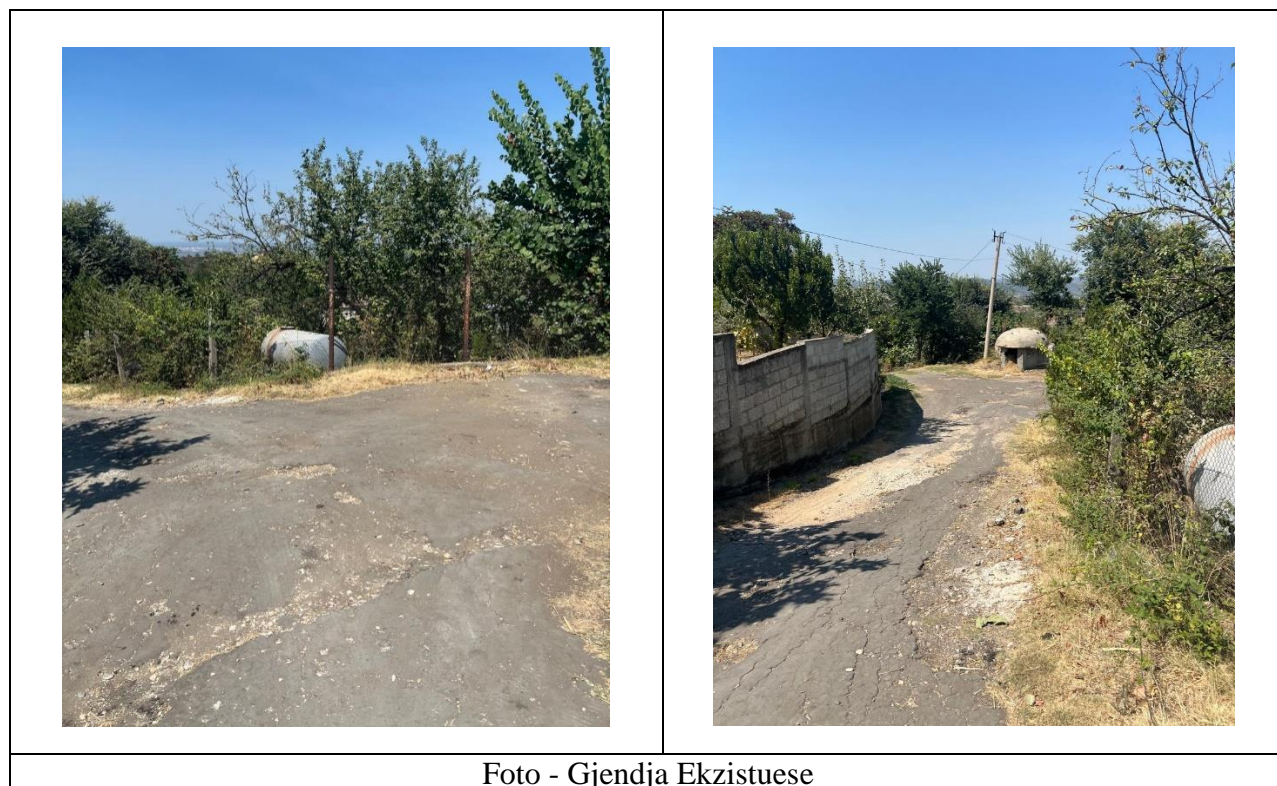
Foto - Gjendja Ekzistuese

Rruga ndodhet në fshatin Rerës dhe ka gjatësi rreth $L=230$ m, $b=3$ m. Gjendja aktuale e kësaj rrugë është në kushte jo të mira për arsye se në këtë segment nuk janë bërë ndërhyrje të mirëfillta, përveç disa mbushjeve me rërë bituminoze, duke u bërë shkak për amortizimin e vazhdueshëm deri në gjendjen në të cilën ndodhet sot. Kryesisht kjo rrugë u shërben banorëve të zonës për qarkullimin dhe lidhjen me rrugën kryesore të “Rerësit” për kryerjen e veprimtarive të përditshme.

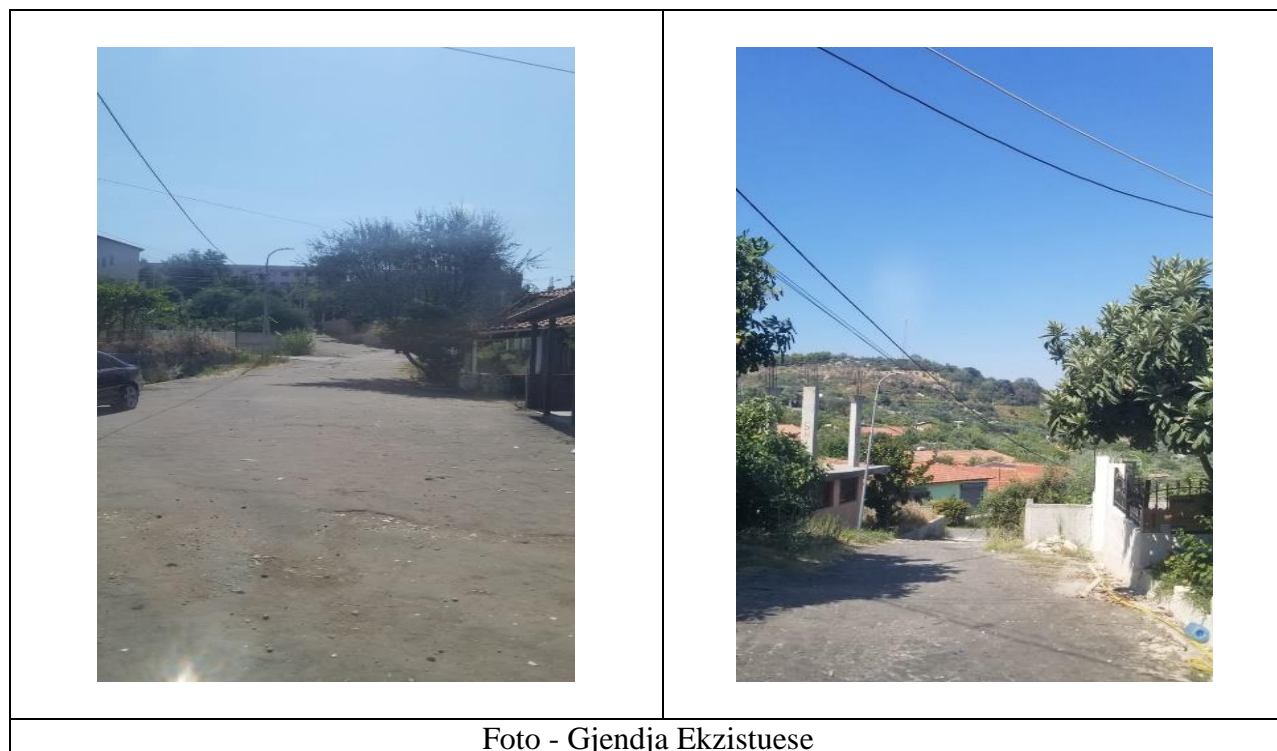
Rruga ndodhet në lagjen “Mustafa Matohiti” dhe ka gjatësi rreth $L=520m$, $b=4m$ dhe $L=370m$, $b=3m$. Gjendja aktuale e kësaj rrugë është në kushte jo të mira për arsye se në këtë segment nuk janë bërë ndërhyrje të mirëfillta, përveç disa mbushjeve me rërë bituminoze, duke u bërë shkak për amortizimin e vazhdueshëm deri në gjendjen në të cilën ndodhet sot. Kryesisht kjo rrugë u shërben banorëve të zonës dhe fermerëve për qarkullimin dhe lidhjen me rrugën “29 Marsi” drejt qytetit apo lagjes “Mustafa Matohiti” për kryerjen e veprimtarive të përditshme.

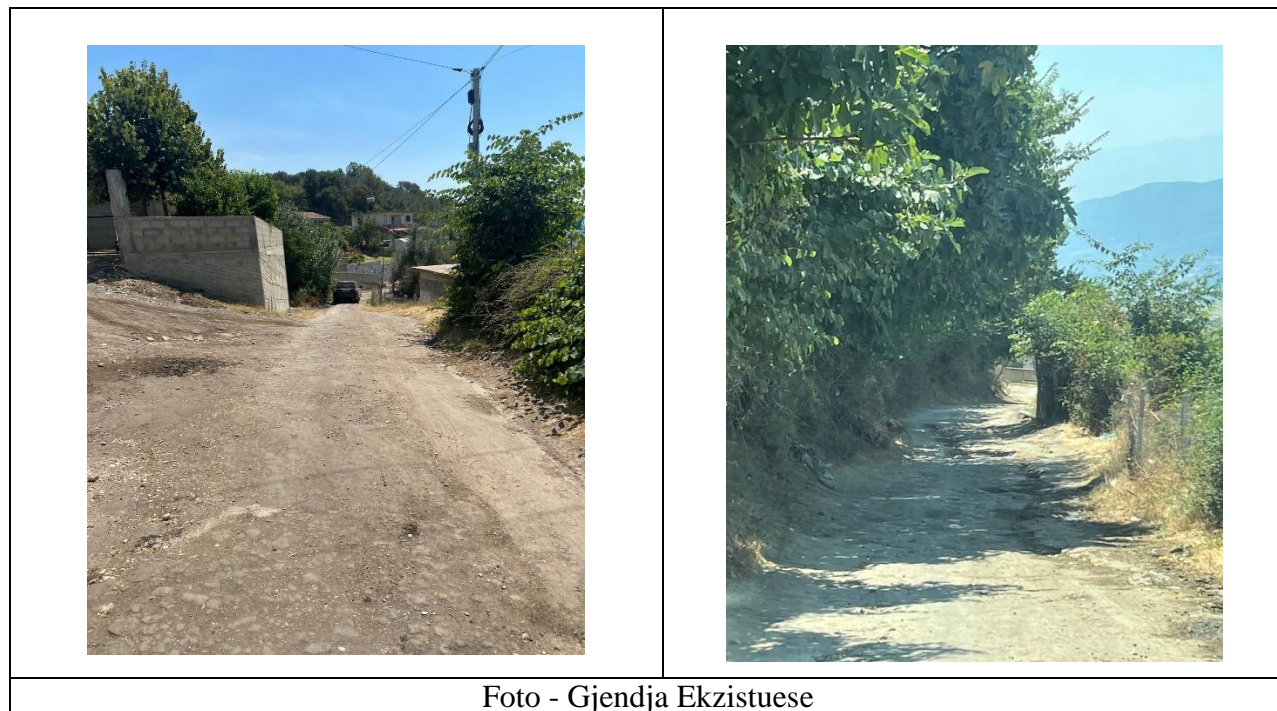
Foto - Gjendja Ekzistuese

Rruga ndodhet në Njësine Administrative Ruzhdië dhe ka gjatësi rreth $L=880$ m, $b=3.5$ m. Gjendja aktuale e kësaj rrugë është në kushte jo të mira për arsye se në këtë segment nuk janë bërë ndërhyrje të mirëfillta, përveç disa mbushjeve me rërë bituminoze, duke u bërë shkak për amortizimin e vazhdueshëm deri në gjendjen në të cilën ndodhet sot. Kryesisht kjo rrugë u shërben banorëve të fshatit për qarkullimin si rruga kryesore e fshatit si dhe me qendren e fshatit duke mundësuar dhe lidhjen me rrugë të tjera për kryerjen e veprimtarive të përditshme.

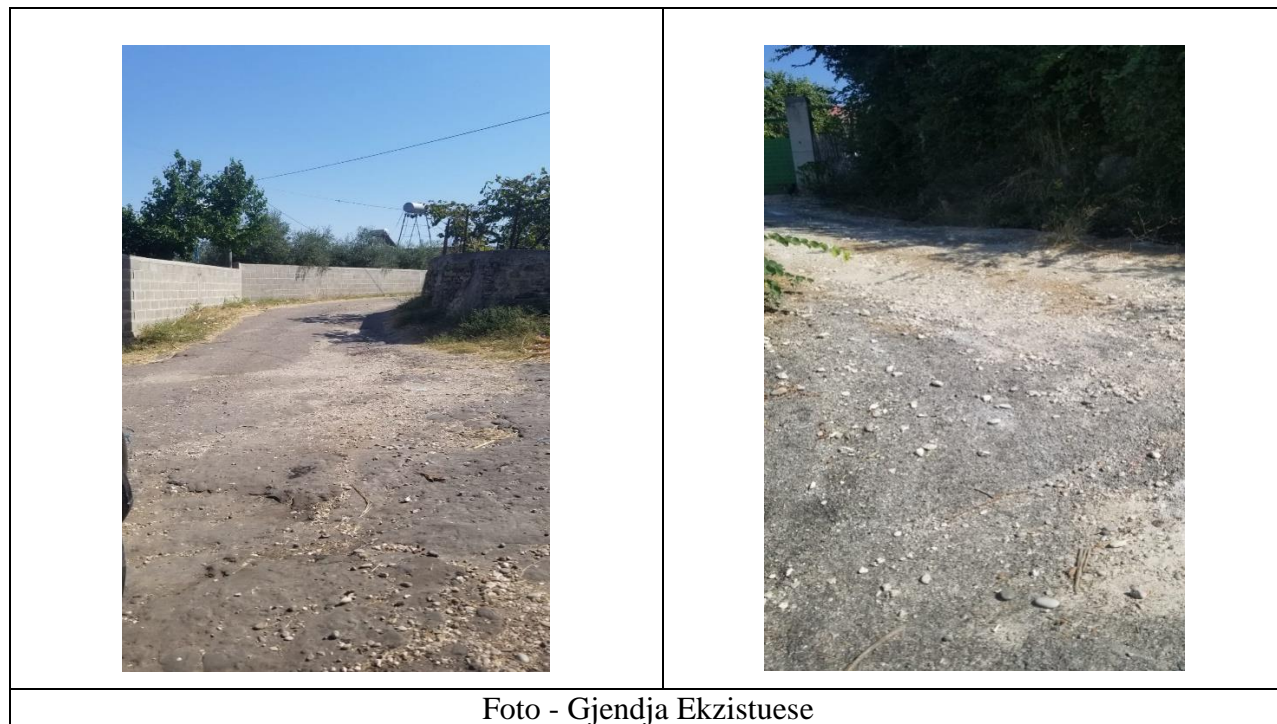
Foto - Gjendja Ekzistuese

Rruga ndodhet në Njësinë Administrative Ruzhdie dhe ka gjatësi rreth $L=150m$, $b=3m$. Gjendja aktuale e kësaj rrugë është në kushte jo të mira për arsye se në këtë segment nuk janë bërë ndërhyrje të mirëfillta, përveç disa mbushjeve me rërë bituminoze, duke u bërë shkak për amortizimin e vazhdueshëm deri në gjendjen në të cilën ndodhet sot. Kryesisht kjo rrugë u shërben banorëve të zonës për qarkullimin dhe lidhjen me rrugën “Ymeraj” drejt qendrës së fshatit për kryerjen e veprimtarive të përditshme.

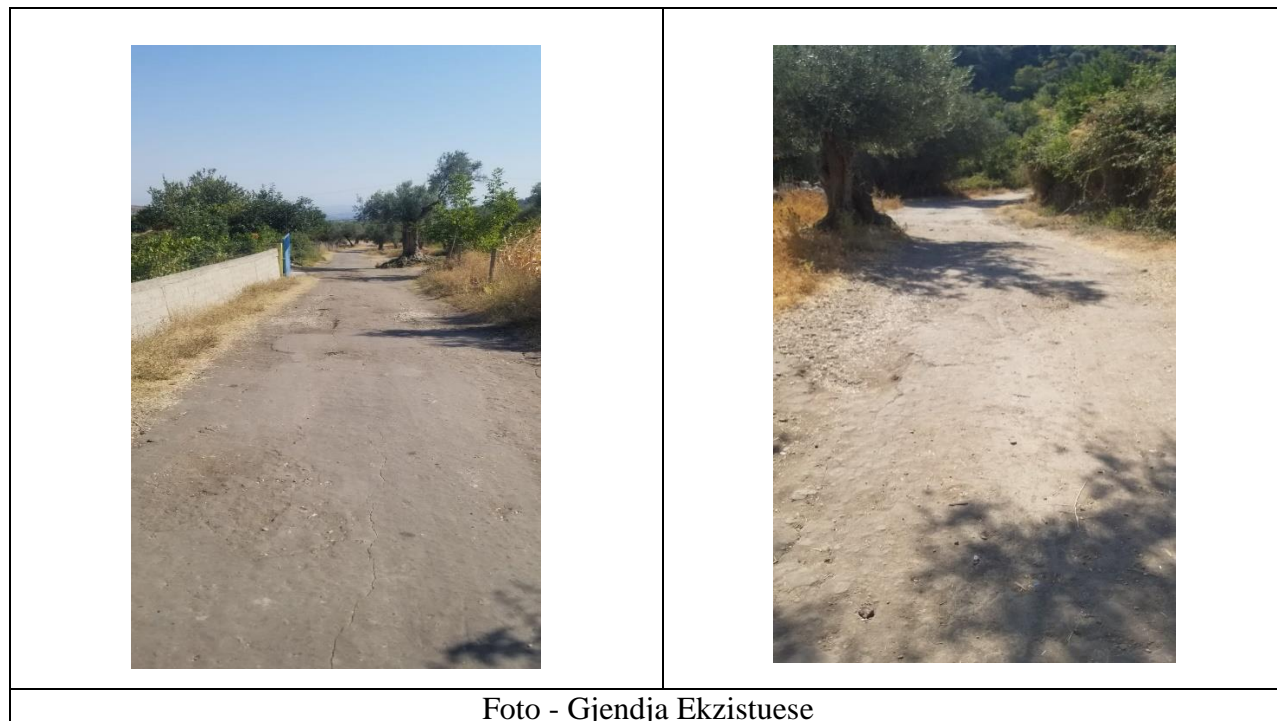
Gjendja aktuale e kësaj rrugë është në kushte jo të mira për arsye se në këtë segment nuk janë bërë ndërhyrje të mirëfillta, përveç disa mbushjeve me rërë bituminoze, duke u bërë shkak për amortizimin e vazhdueshëm deri në gjendjen në të cilën ndodhet sot. Kryesisht kjo rrugë u shërben banorëve të zonës dhe fermerëve për qarkullimin dhe lidhjen me rrugën kryesore të fshatit për kryerjen e veprimtarive të përditshme.

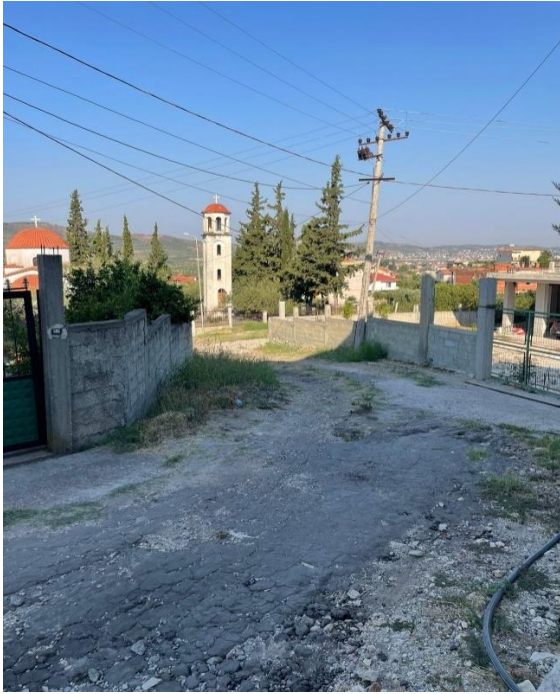
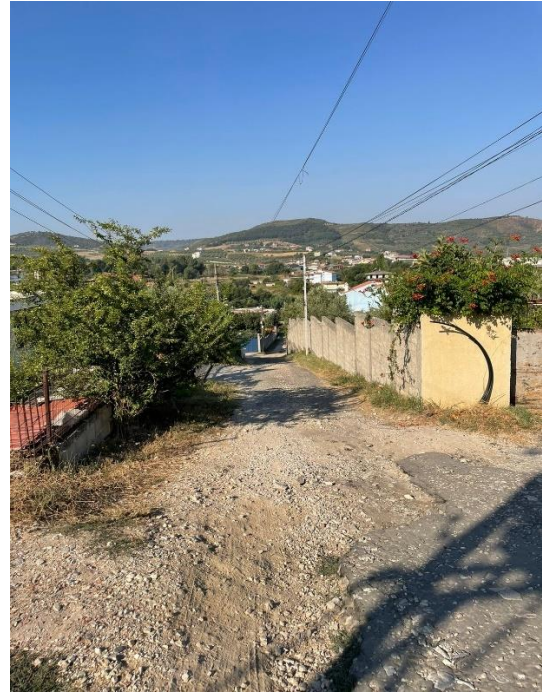
Foto - Gjendja Ekzistuese

Rruga ndodhet në Patos dhe ka gjatësi aksi kryesor $L=230$ m, $b=3$ m dhe $L=270$ m, $b=2.8$ m. Gjendja aktuale e kësaj rrugë është në kushte jo të mira për arsye se në këtë segment nuk janë bërë ndërhyrje të mirëfillta, përvec disa mbushjeve me rërë bituminoze, duke u bërë shkak për amortizimin e vazhdueshëm deri në gjendjen në të cilën ndodhet sot. Kryesisht kjo rrugë u shërben banorëve të zonës për qarkullimin dhe lidhjen me rrugën kryesore të qytetit për kryerjen e veprimtarive të përditshme. Nga ana tjetër ajo ka një rëndësi kulturore dhe fetare, pasi rruga përgjatë aksit kryesor mundëson aksesin e banorëve në kishën e qytetit.
