**BASHKIA GJIROKASTËR**  
**DREJTORIA E URBANISTIKËS**  
**RELACION TEKNIK**

**OBJEKTI: RIVITALIZIMI I HAPËSIRAVE RRETH "PALLATIT TË SPORTIT  
LUFTËTARI".**

*Adresa: L. "18 Shtatori", Bashkia Gjirokastrë*

**PROJEKT ZBATIMI**

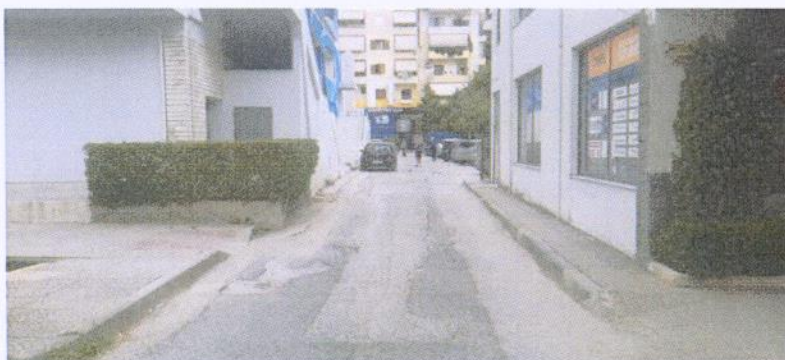
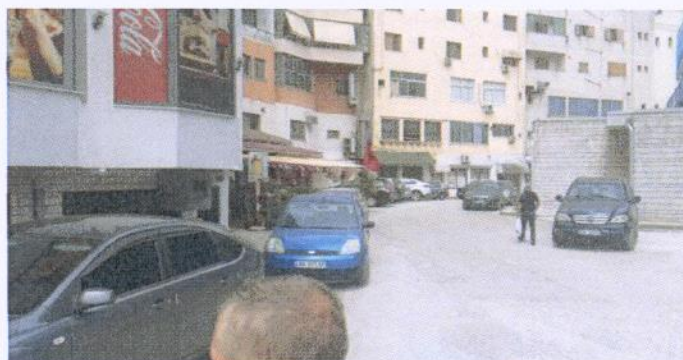
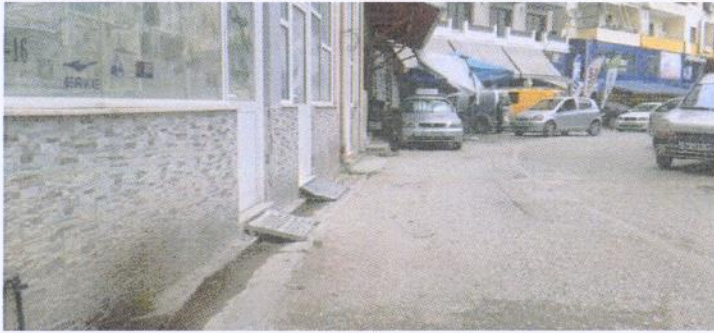
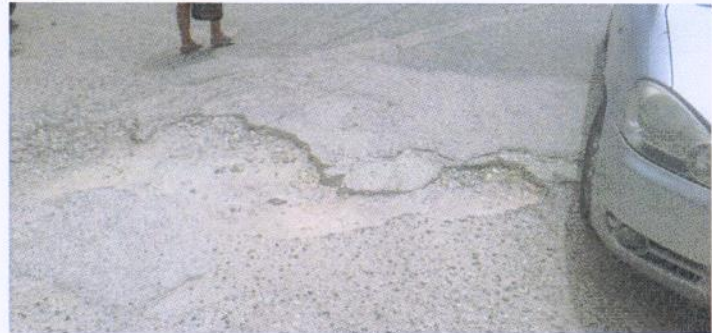
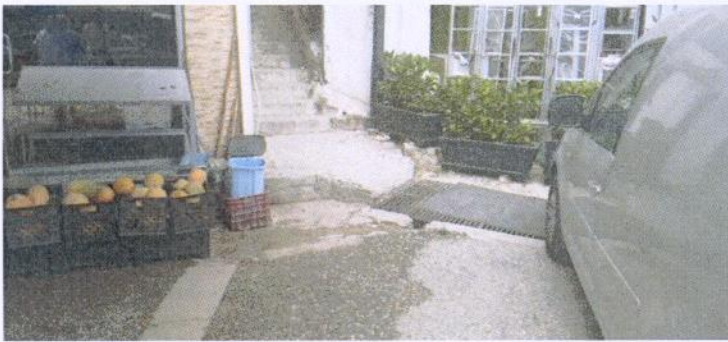
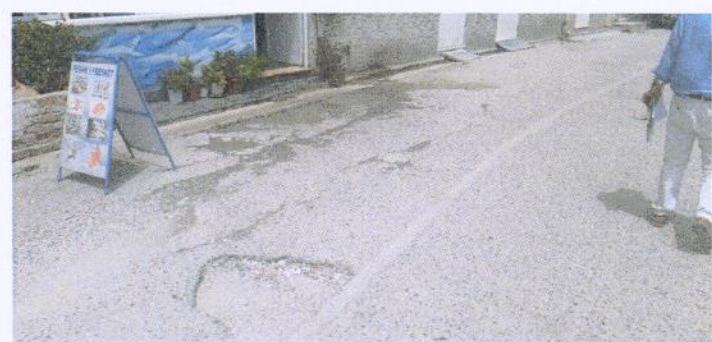
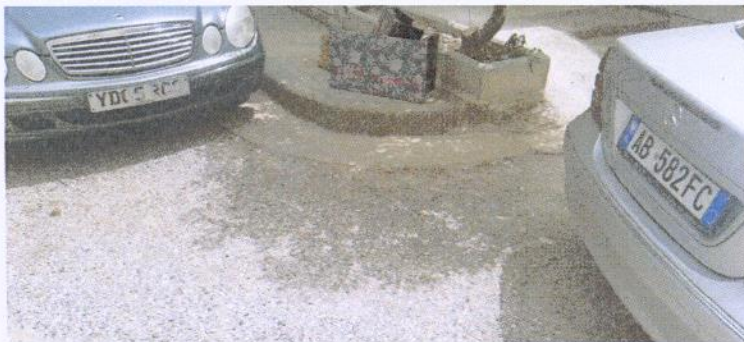
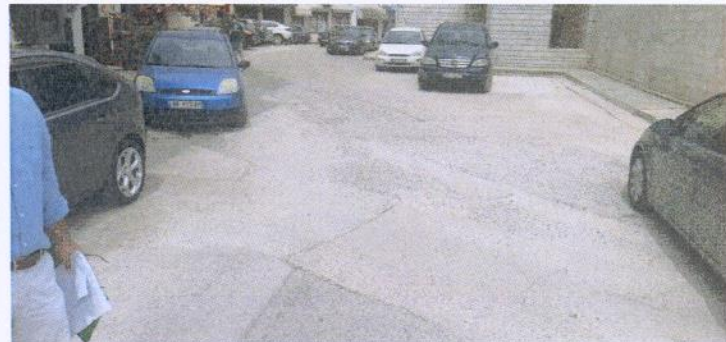
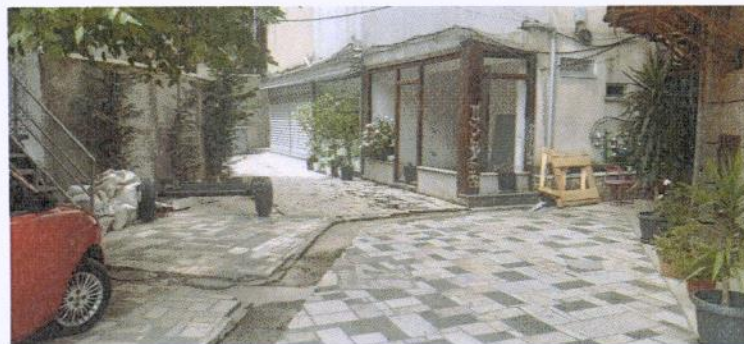
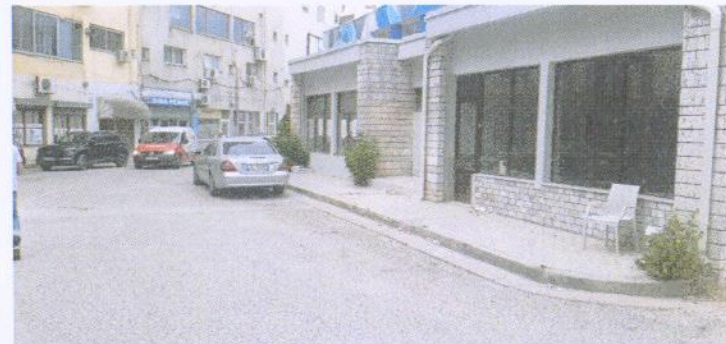
- Gjendja aktuale e rrugës rrotull pallatit të sportit është në një gjendje jo të mirë. Shtresa sipërfaqësore e rrugës është në nivelin e binderit e cila është e konsumuar dhe e dëmtuar. Rruga është me plasaritje, me gropa, dhe me ulje në vende të ndryshme.
- Problematikë është edhe sistemimi i ujërave të bardha dhe ujërave të shiut, rrjeti aktual i KUB nuk mbulon plotësisht prurjet e ujërave të bardha, disa prej pusetave nuk funksionojnë.
- Rrjeti i ndriçimit rrugor është i amortizuar ose mungon plotësisht.

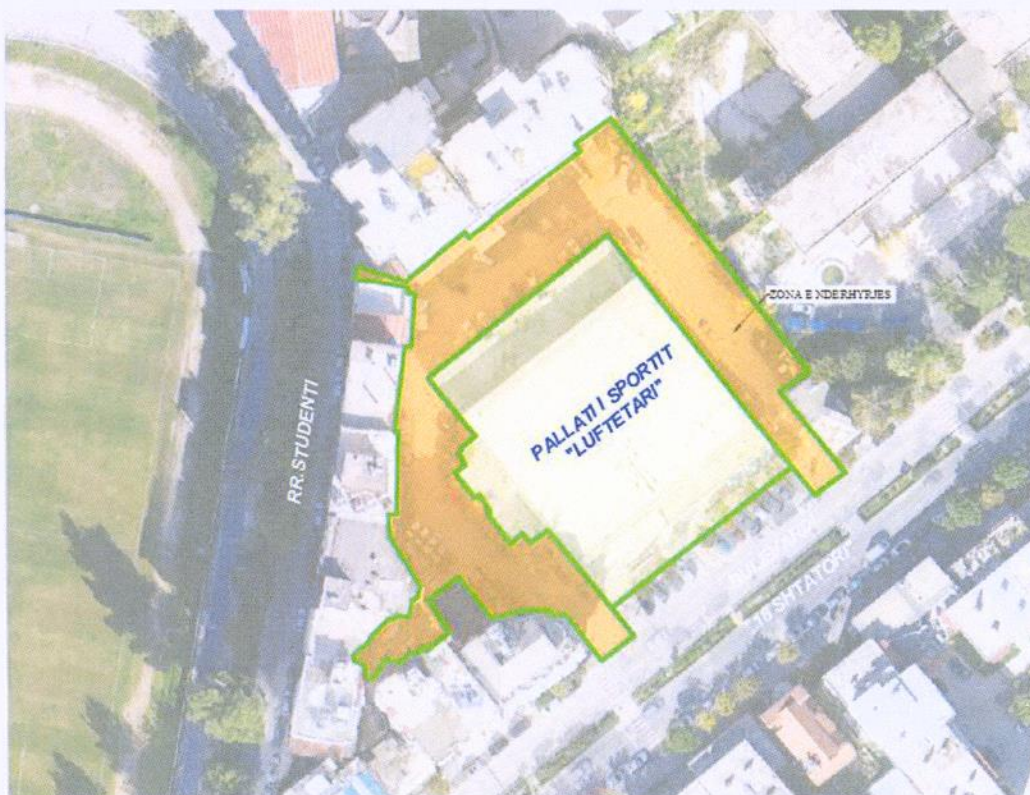
FIG. 11

Gjurma e ndërhyrjes:
