# RAPORTI I AUDITIMIT TË ENERGJISË

**AUDITIMI ENERGJITIK PËR PËRMIRSIMET  
ENERGJITIKE NË RIKONSTUKSIONI I SHKOLLËS  
“MARASH GJONI”**

**Pregatitur nga: Ing. Ermir GJOKA**

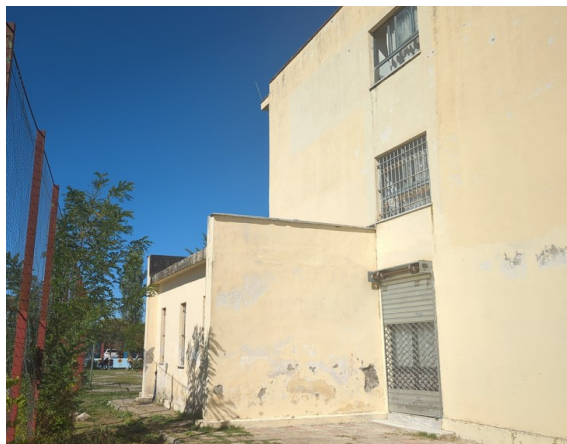
Këto mure shërbejnë si mure mbajtëse për ndërtesën. Nuk janë termoizoluar dhe kanë një koeficient të lartë të transferimit të nxehtësisë. Në disa raste suva është e vjetër dhe e mallkuar. Nga inspektimi i kryer, konkludohet se janë bërë ndërhyrje në muret e jashtme.

Figura 2: Pamja e murit të pa termoizoluar

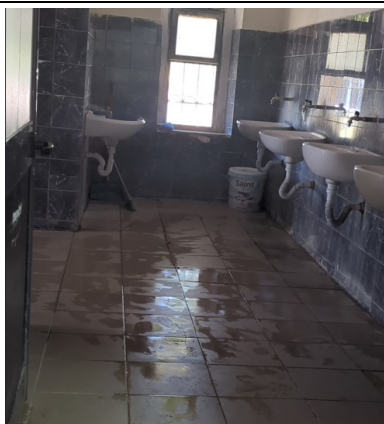
Figura 4: Pamja e lavamanit

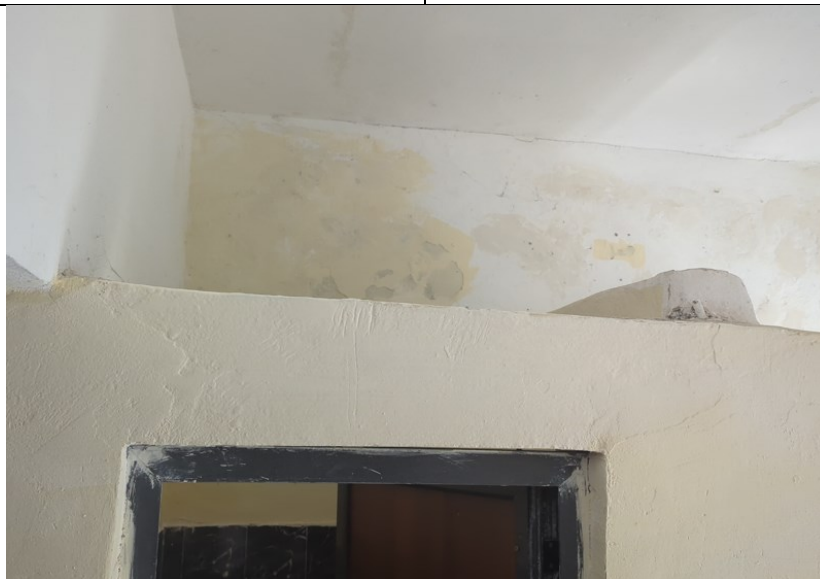
Në ndërtesë janë gjithsej 6 tualete, të ndara në 2 kolona, përkatësisht 3 secila kolonë. Disa tualete janë në kushte të pranueshme dhe disa të tjera janë në kushte shumë të këqija. Në tualetet mungon uji i nxehtë sanitar, ndërsa sipas normave duhet të sigurojë një sasi uji të nxehtë me 10 litra për secilin person. Sistemi i ujërave të zeza është shumë i vjetër dhe duhet të rinovohet. Ventilimi bëhet në mënyrë natyrore përmes dritareve të vendosura në tualete. Në perimet e tualeteve ka lagështi e cila është për shkak të hidroizolimit të dobët ose faktit që hidroizolimi nuk është bërë fare.

Figura 5: Efektet e lagështisë në tualete

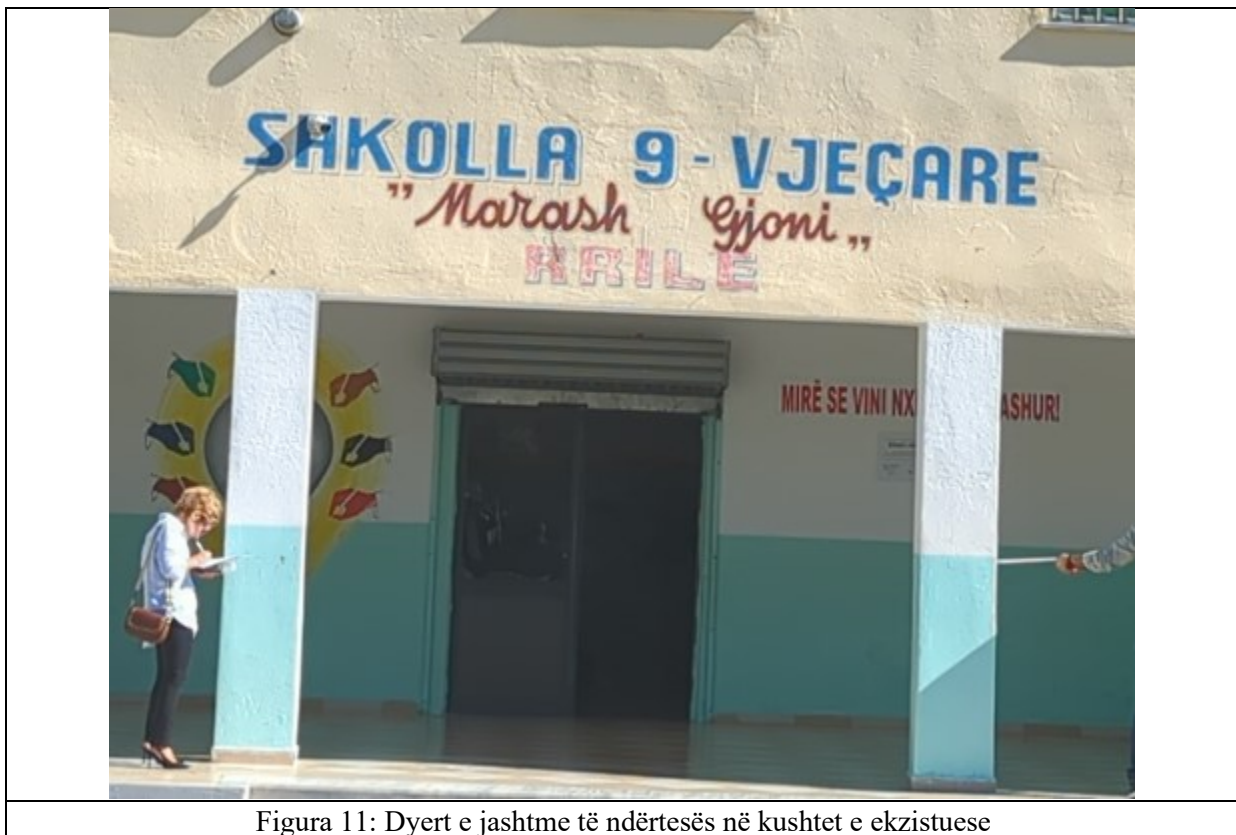
- Dyert e brendshme ekzistuese janë të llojeve të ndryshme: dyer druri në dizajn të ndryshëm dhe dyer alumini.
- Disa nga këto dyer kanë probleme dhe duhet të riparohen.

Figura 11: Dyert e jashtme të ndërtesës në kushtet e ekzistuese

Ne arritëm në përfundimin se dera interale duhet të bëhet e re për arsye arkitektonike dhe funksionale.

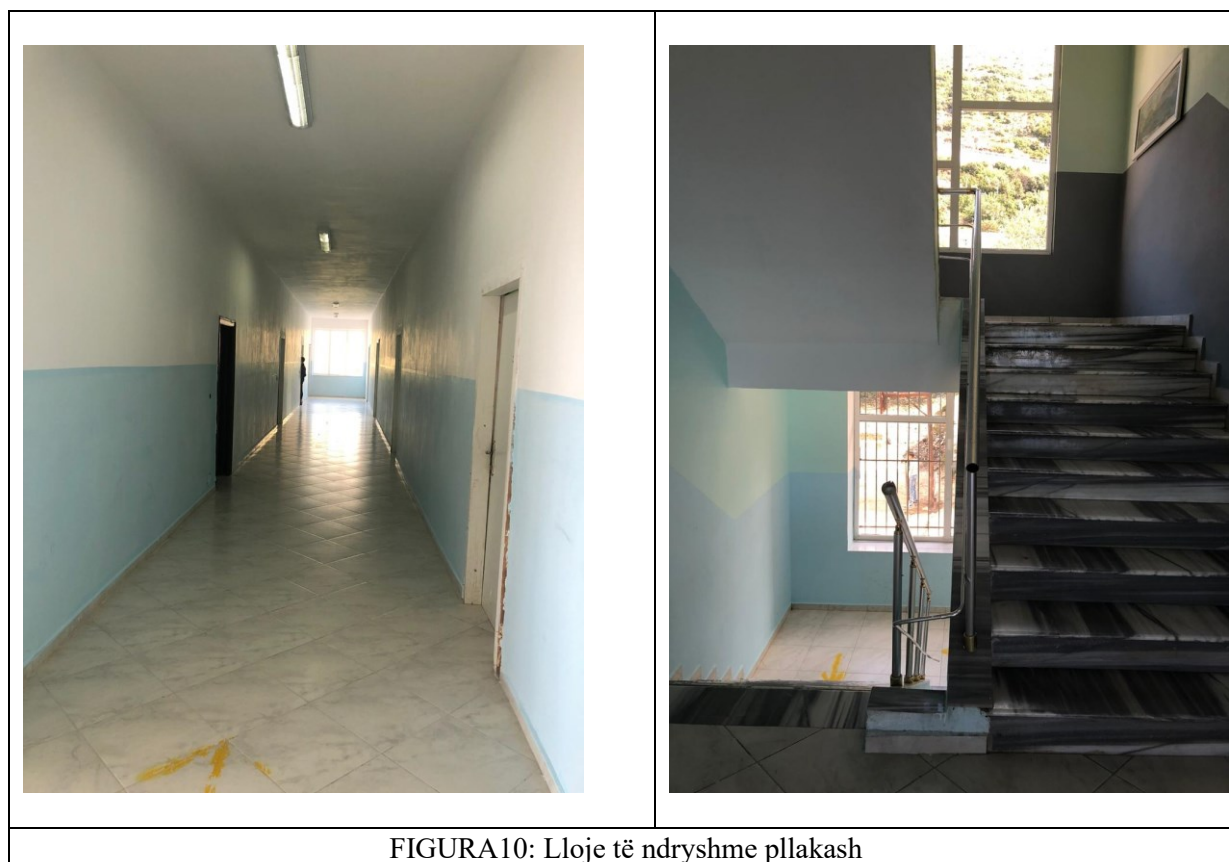
FIGURA10: Lloje të ndryshme pllakash

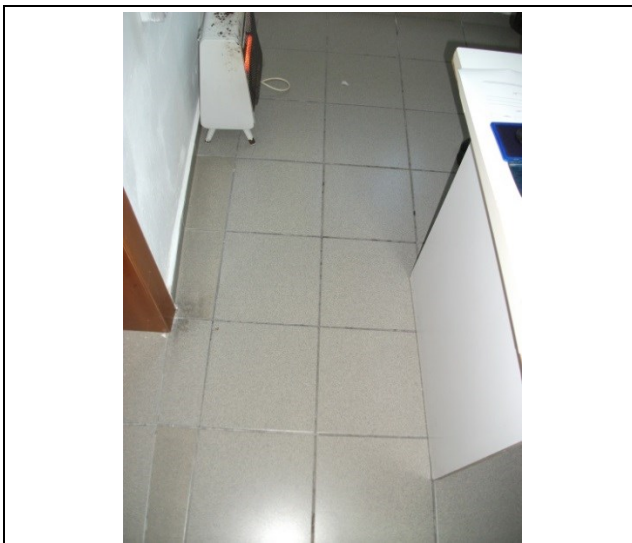
Ndërtesa e "Shkolla Marash Gjoni" nuk ka sistem ngrohje/ftohje qendrore. Masat e mëparshme u zbatuan për këtë ndërtesë, të tilla si instalimi i njërive të ndara me spirale. Instalimi i këtyre unisteve bëhet pjesërisht (në disa zyra), kështu që nuk i plotëson të gjitha kërkesat për energji të ndërtesës. Nga inspektimet u konkludua se njësia e kondicionerit nuk është teknologji inverter, kështu që ne kemi konsum më të madh nga këto pajisje në krahasim me njësitë inverter. Për shkak të mungesës së sistemit të ngrohjes, stafi i komunës po përdor pajisje elektrike ose furra të vogla elektrike për ngrohje. Këto ngrohje mund të konsiderohen të rrezikshme pasi ato janë të pajisura me priza elektrike të sigurta dhe janë burime për mbingarkesë të shpeshtë dhe shkurtime të shkurtra. Nga vizita në terren u arrit në përfundimin se gjysma e ndërtesës përdorin njësi të ndara me spirale dhe pjesa tjetër përdorin ngrohje elektrike.

FIGURA11: Përdorimi i ngrohësve elektrikë

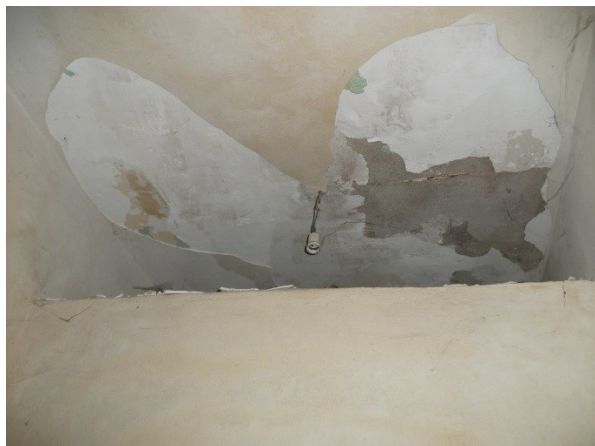
Figura 14: Mungon llamba

Aktualisht në koridorë janë instaluar llamba fluoreshente të cilat nuk krahasohen në mënyrë efikase me llambat LED. Prandaj, rekomandimi ynë është të zëvendësoni llambat fluoreshente dhe të papërshtatshme me llamba LED për halla dhe tualete. Përdorimi i llambave LED do të rrisë gjendjen e komoditetit dhe performancën energjike të ndërtesës.

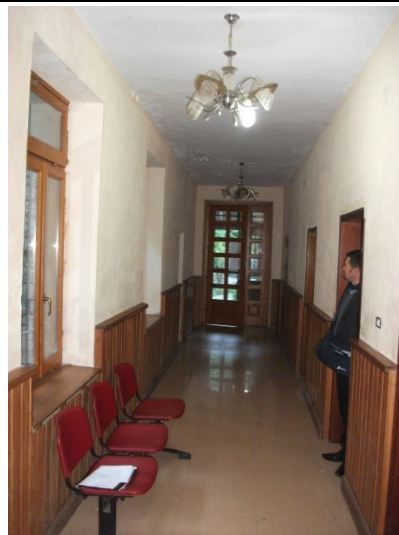
Figura 15: Llamba të djegura

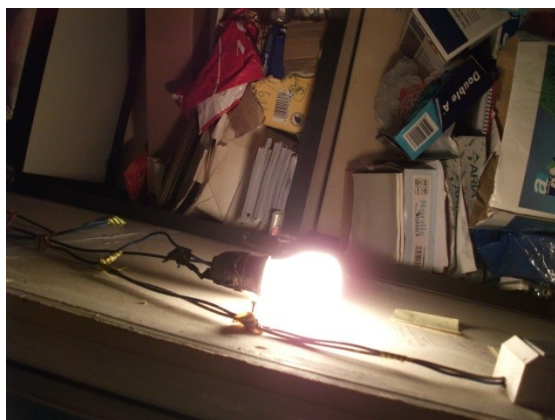
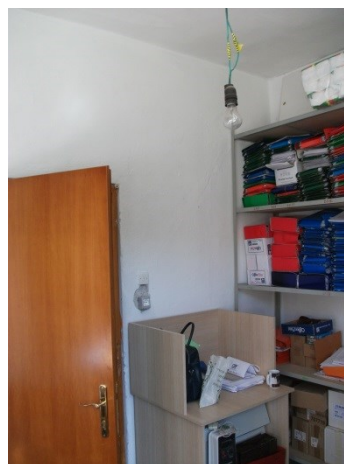
FIGURA12: Përdorimi i llambave inkadeshente

Siç tregohet në figurën e mësipërme në disa premisa përdoren llamba inkandeshente dhe disa ndriçues në ambientet e korridoreve duhet të ndryshojnë.
