HARTIM PROJEKTI TE NDERHYRJEVE REHABILITUESE/PERSHTATESE NGA DEFTIMET E TERMETIT TE DATES 26.II.2019  
PER OBJEKTIN "BANESE 5,6 DHE 9KT ME NR.PASURIE 3/790, ZK.8621 ME VENDNDODHJE NE RRUGEN DONIKA  
KASTRIOTI, NR.10 KRUJE"

# PROJEKT ARKITEKTONIK

## PLANIMETRI FASADA

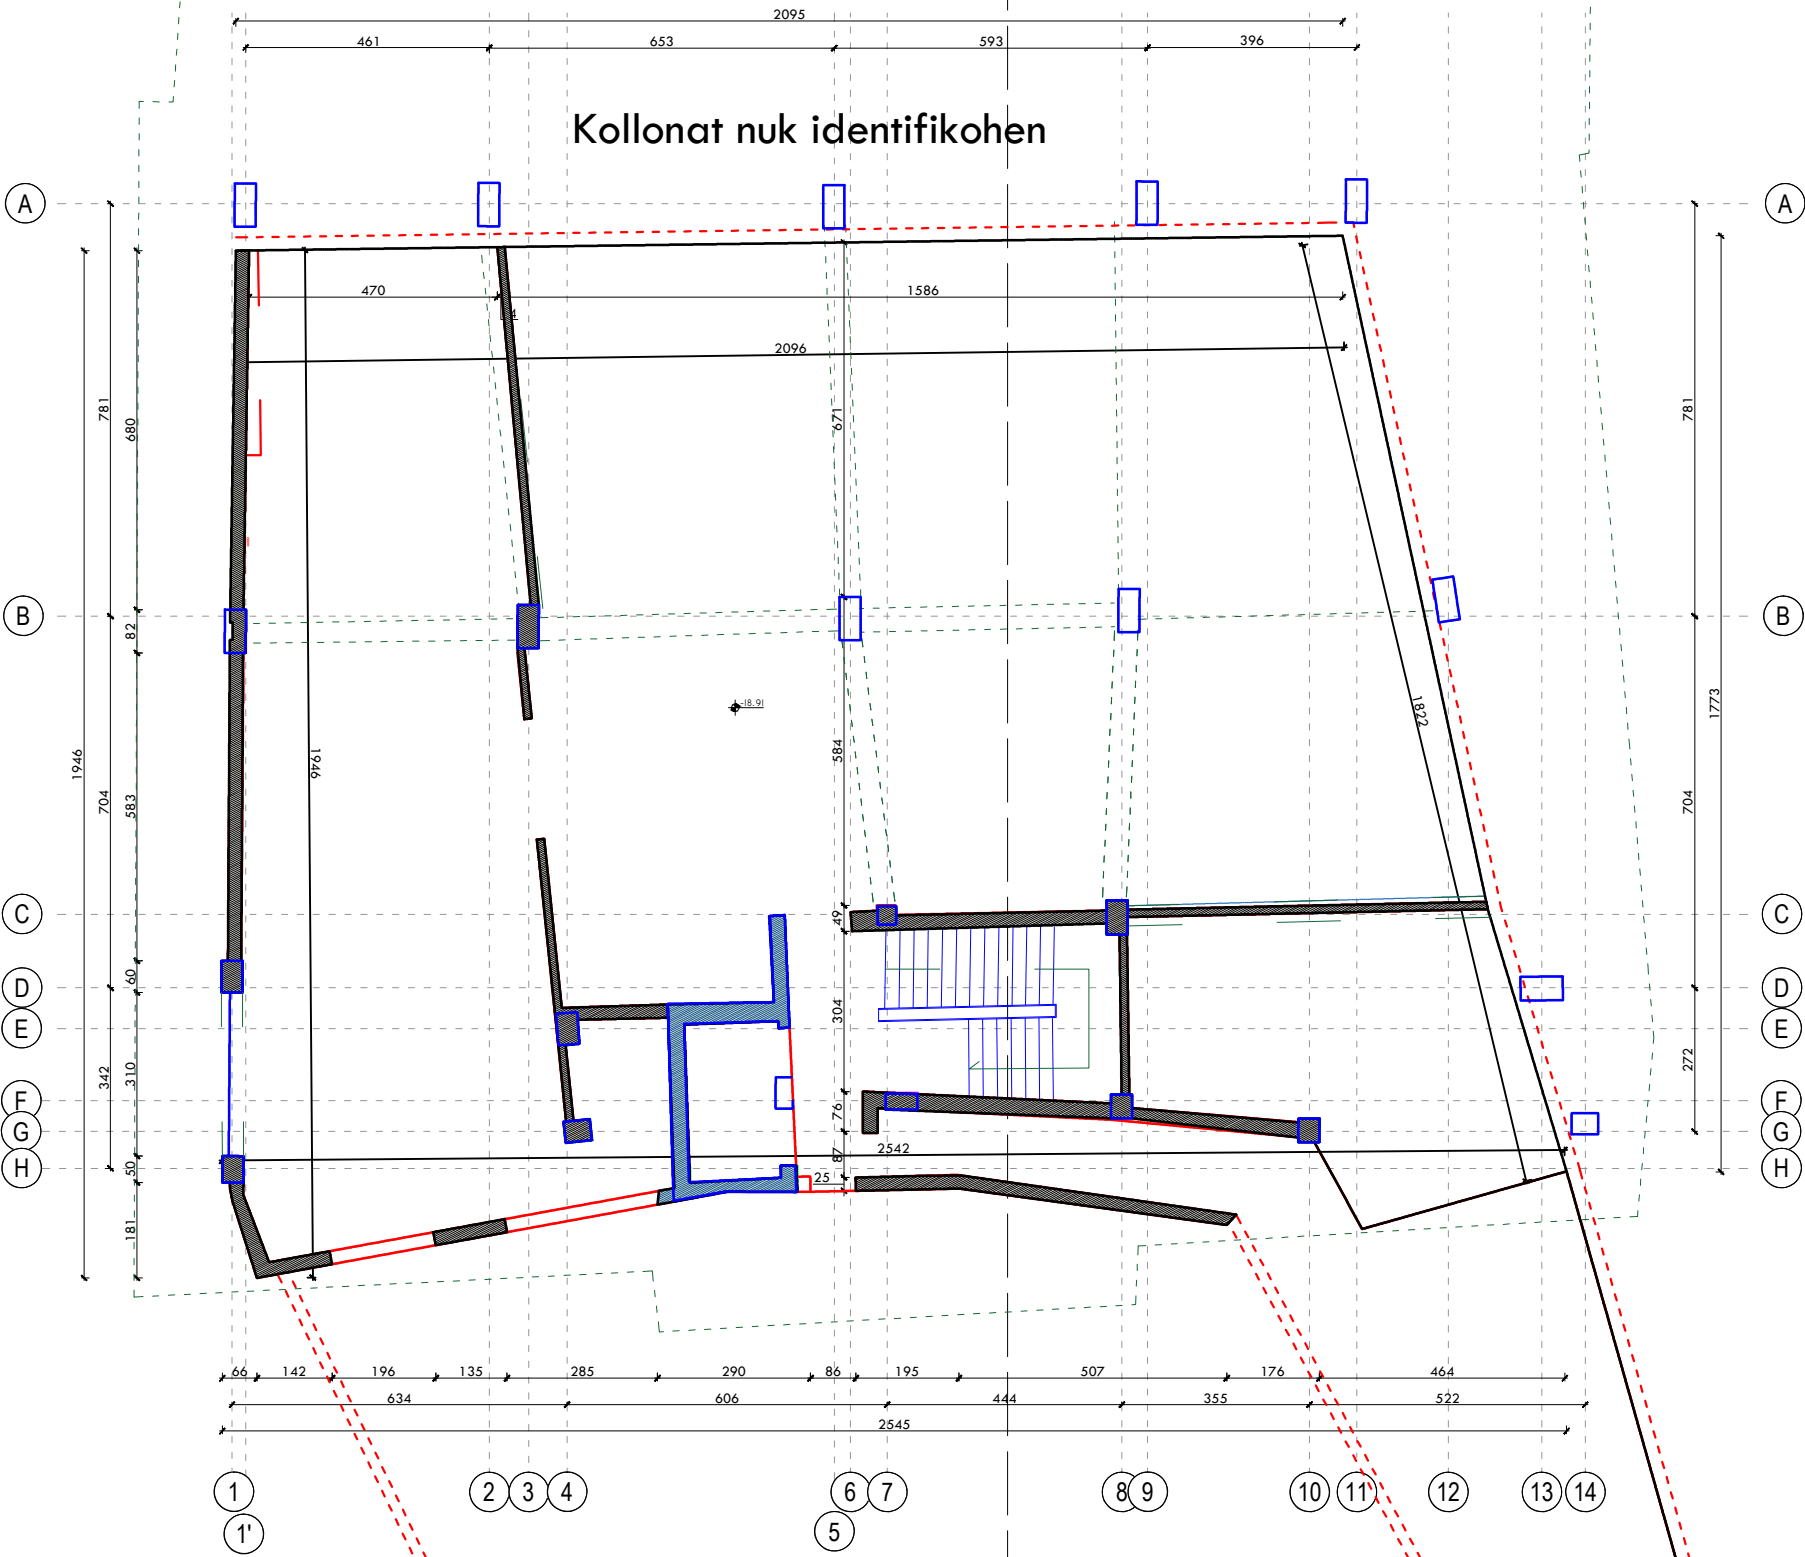
OBJEKTI 6KT DHE 9KT PLANIMETRIA E KATIT - 5 NE KUOTEN -18.91 M

Në disa zona janë konstatuar devijime të lehta në vijueshmërinë e mureve, duke ndikuar në planin linear të ndërtesës.  
Lidhjet midis pjesës 6-kateshe dhe 9-kateshe nuk janë të ndara me fugë strukturore, çka ka shkakuar çarje në disa nyje të ndërtesës.  
Disa kollona nuk përputhen plotësisht me projektin fillestar, gjë që mund të tregojë modifikime të bëra gjatë ndërtimit ose pas ndërtimit.  
Lartësitë dhe Dyshemetë  
Lartësia tipike e kateve është 280 cm, me disa ndryshime për shkak të rifiniturave ose ndërtimit të tavanit të varur.  
Në disa zona është konstatuar ulje e dyshemeve ose diferenca të vogla në nivelin e tyre, të cilat mund të jenë pasojë e vendosjes së pllakave ose sedimenteve të strukturës.  
Disa ndarje të brendshme janë ndryshuar nga përdoruesit, duke krijuar ndarje jo të planifikuara në projektin fillestar.  
Hapjet për dyer dhe dritare në disa raste nuk përputhen me planin origjinal, për shkak të modifikimeve pas ndërtimit.

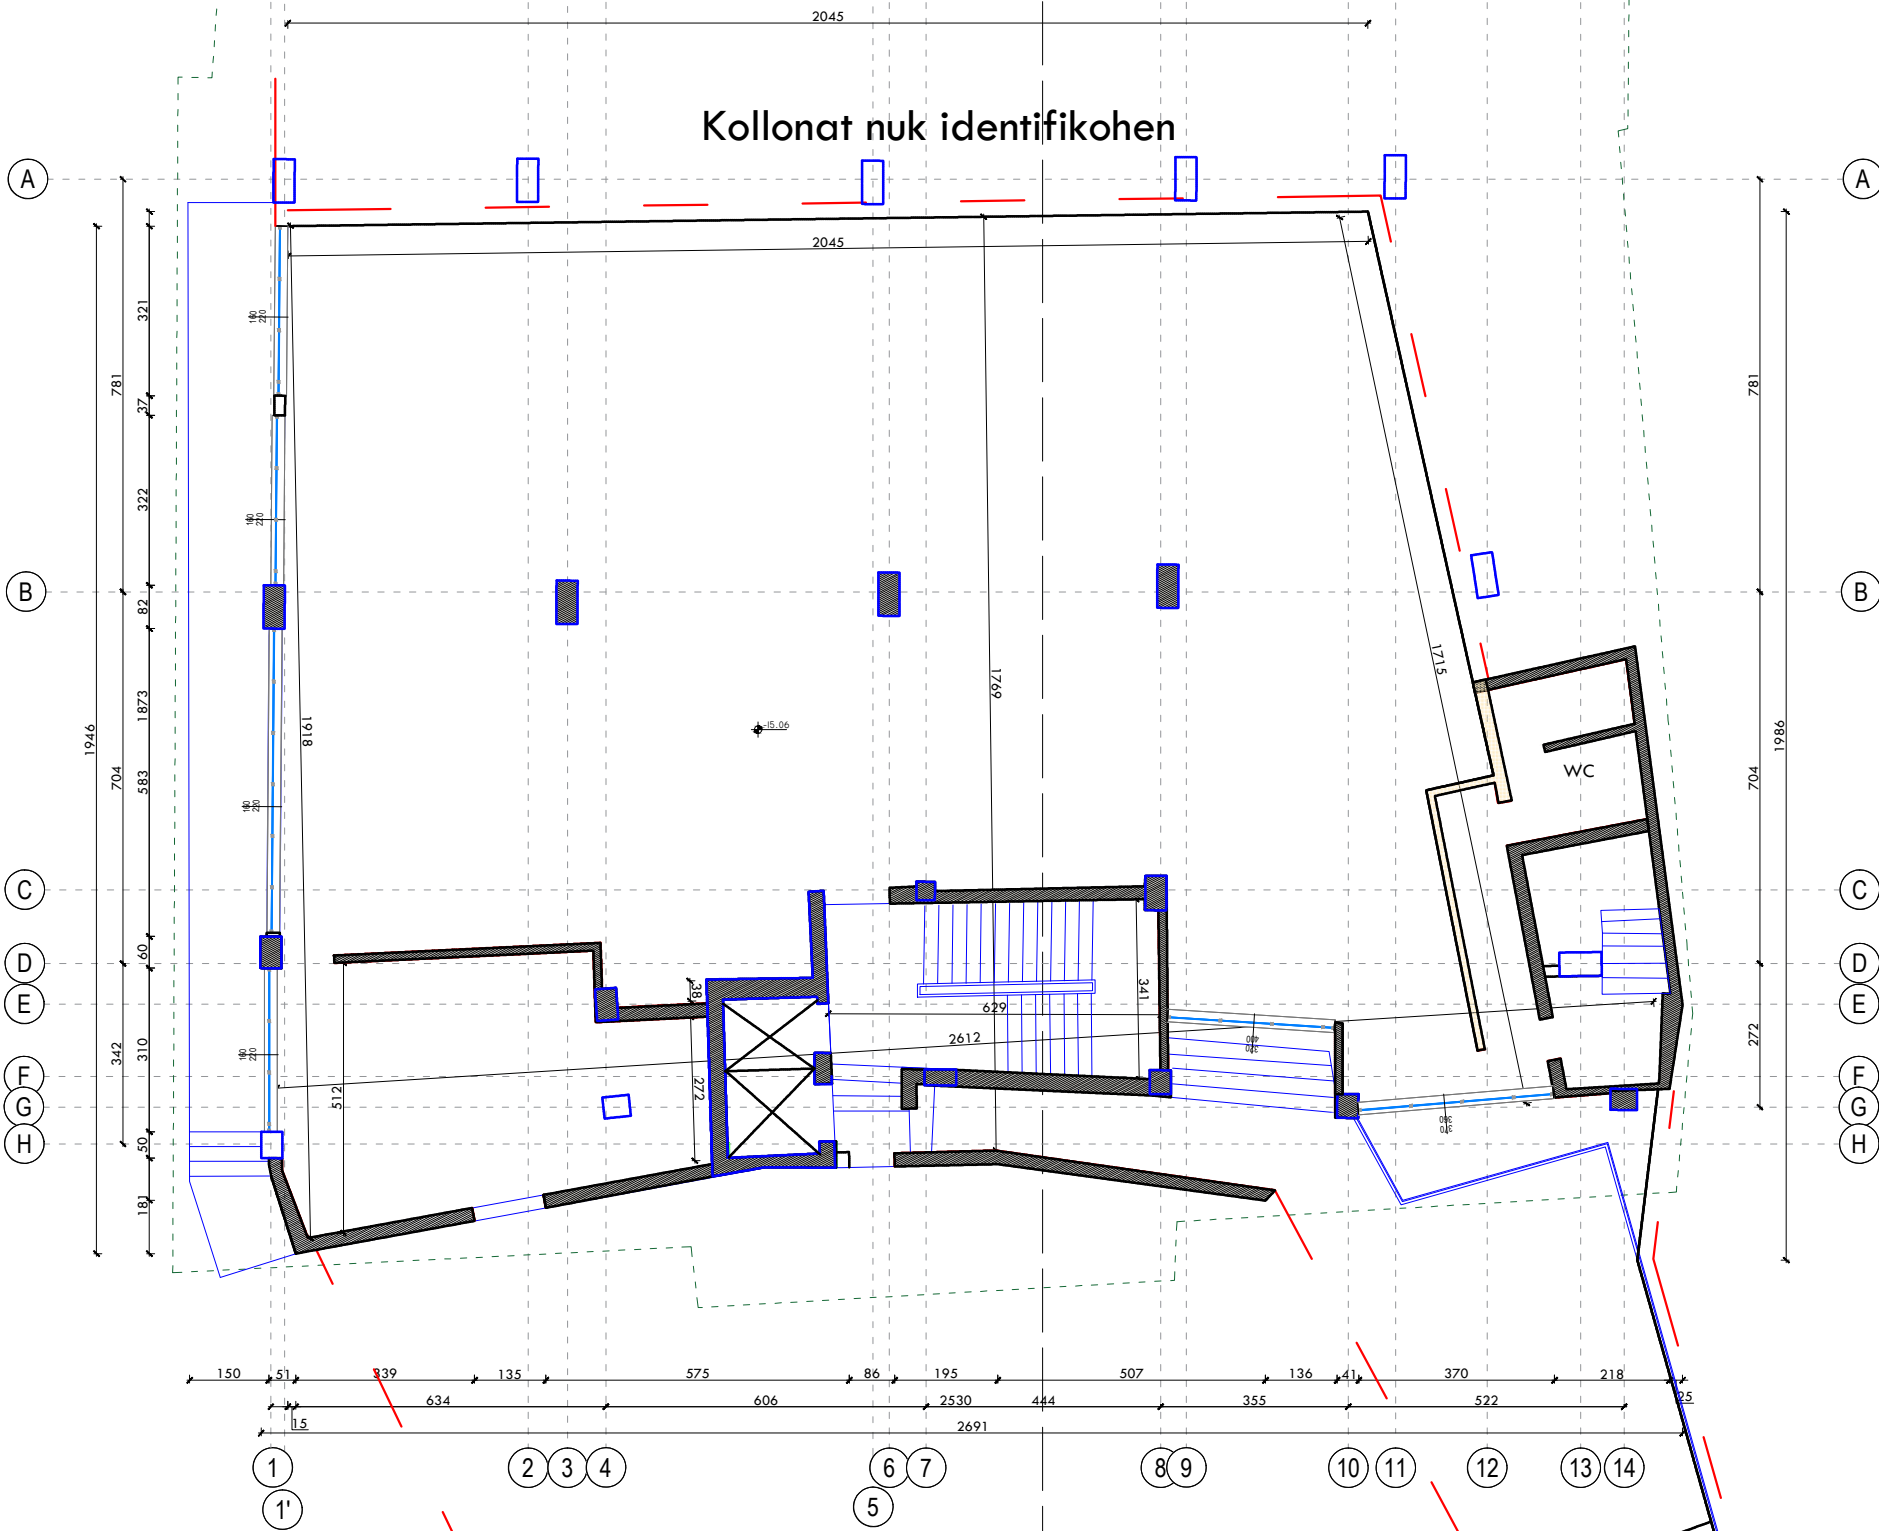
OBJEKTI 6KT DHE 9KT PLANIMETRIA E KATIT - 4 NE KUOTEN -15.06 M

Në disa zona janë konstatuar devijime të lehta në vijueshmërinë e mureve, duke ndikuar në planin linear të ndërtesës.  
Lidhjet midis pjesës 6-kateshe dhe 9-kateshe nuk janë të ndara me fugë strukturore, çka ka shkakuar çarje në disa nyje të ndërtesës.  
Disa kollona nuk përputhen plotësisht me projektin fillestar, gjë që mund të tregojë modifikime të bëra gjatë ndërtimit ose pas ndërtimit.  
Lartësitë dhe Dyshemetë  
Lartësia tipike e kateve është 280 cm, me disa ndryshime për shkak të rifiniturave ose ndërtimit të tavanit të varur.  
Në disa zona është konstatuar ulje e dyshemeve ose diferenca të vogla në nivelin e tyre, të cilat mund të jenë pasojë e vendosjes së pllakave ose sedimenteve të strukturës.  
Disa ndarje të brendshme janë ndryshuar nga përdoruesit, duke krijuar ndarje jo të planifikuara në projektin fillestar.  
Hapjet për dyer dhe dritare në disa raste nuk përputhen me planin origjinal, për shkak të modifikimeve pas ndërtimit.

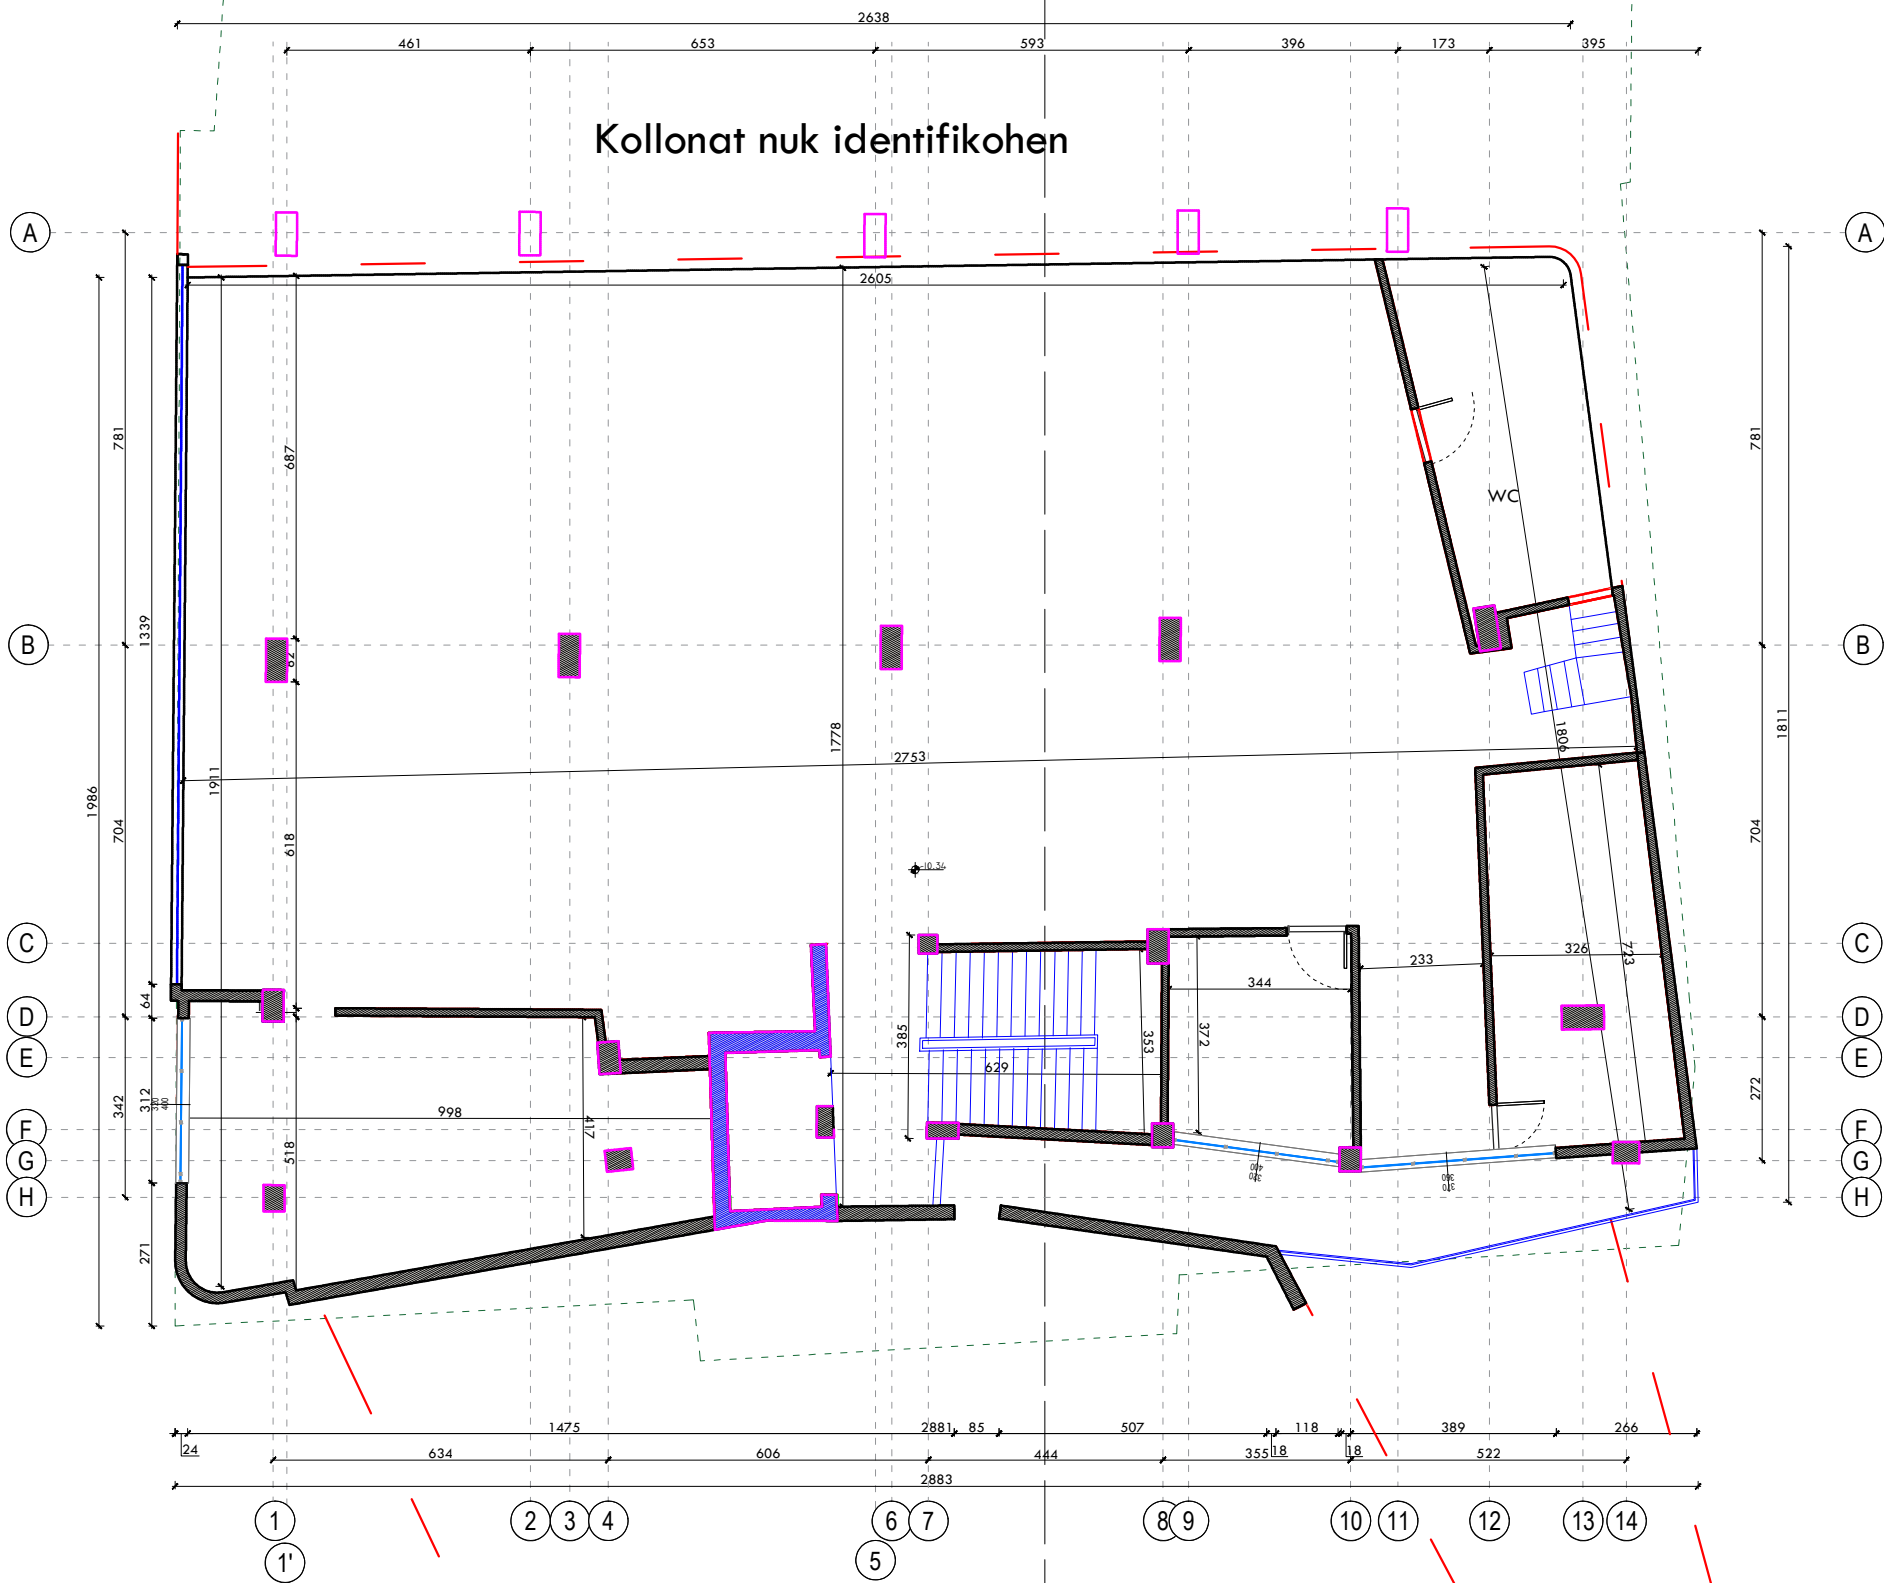
OBJEKTI 6KT DHE 9KT PLANIMETRIA E KATIT - 3 NE KUOTEN -10.89 M

Në disa zona janë konstatuar devijime të lehta në vijueshmërinë e mureve, duke ndikuar në planin linear të ndërtesës.  
Lidhjet midis pjesës 6-kateshe dhe 9-kateshe nuk janë të ndara me fugë strukturore, çka ka shkaktuar çarje në disa nyje të ndërtesës.  
Disa kollona nuk përputhen plotësisht me projektin fillestar, gjë që mund të tregojë modifikime të bëra gjatë ndërtimit ose pas ndërtimit.  
Lartësitë dhe Dyshemetë  
Lartësia tipike e kateve është 280 cm, me disa ndryshime për shkak të rifiniturave ose ndërtimit të tavanit të varur.  
Në disa zona është konstatuar ulje e dyshemeve ose diferenca të vogla në nivelin e tyre, të cilat mund të jenë pasojë e vendosjes së pllakave ose sedimenteve të strukturës.  
Disa ndarje të brendshme janë ndryshuar nga përdoruesit, duke krijuar ndarje jo të planifikuara në projektin fillestar.  
Hapjet për dyer dhe dritare në disa raste nuk përputhen me planin origjinal, për shkak të modifikimeve pas ndërtimit.

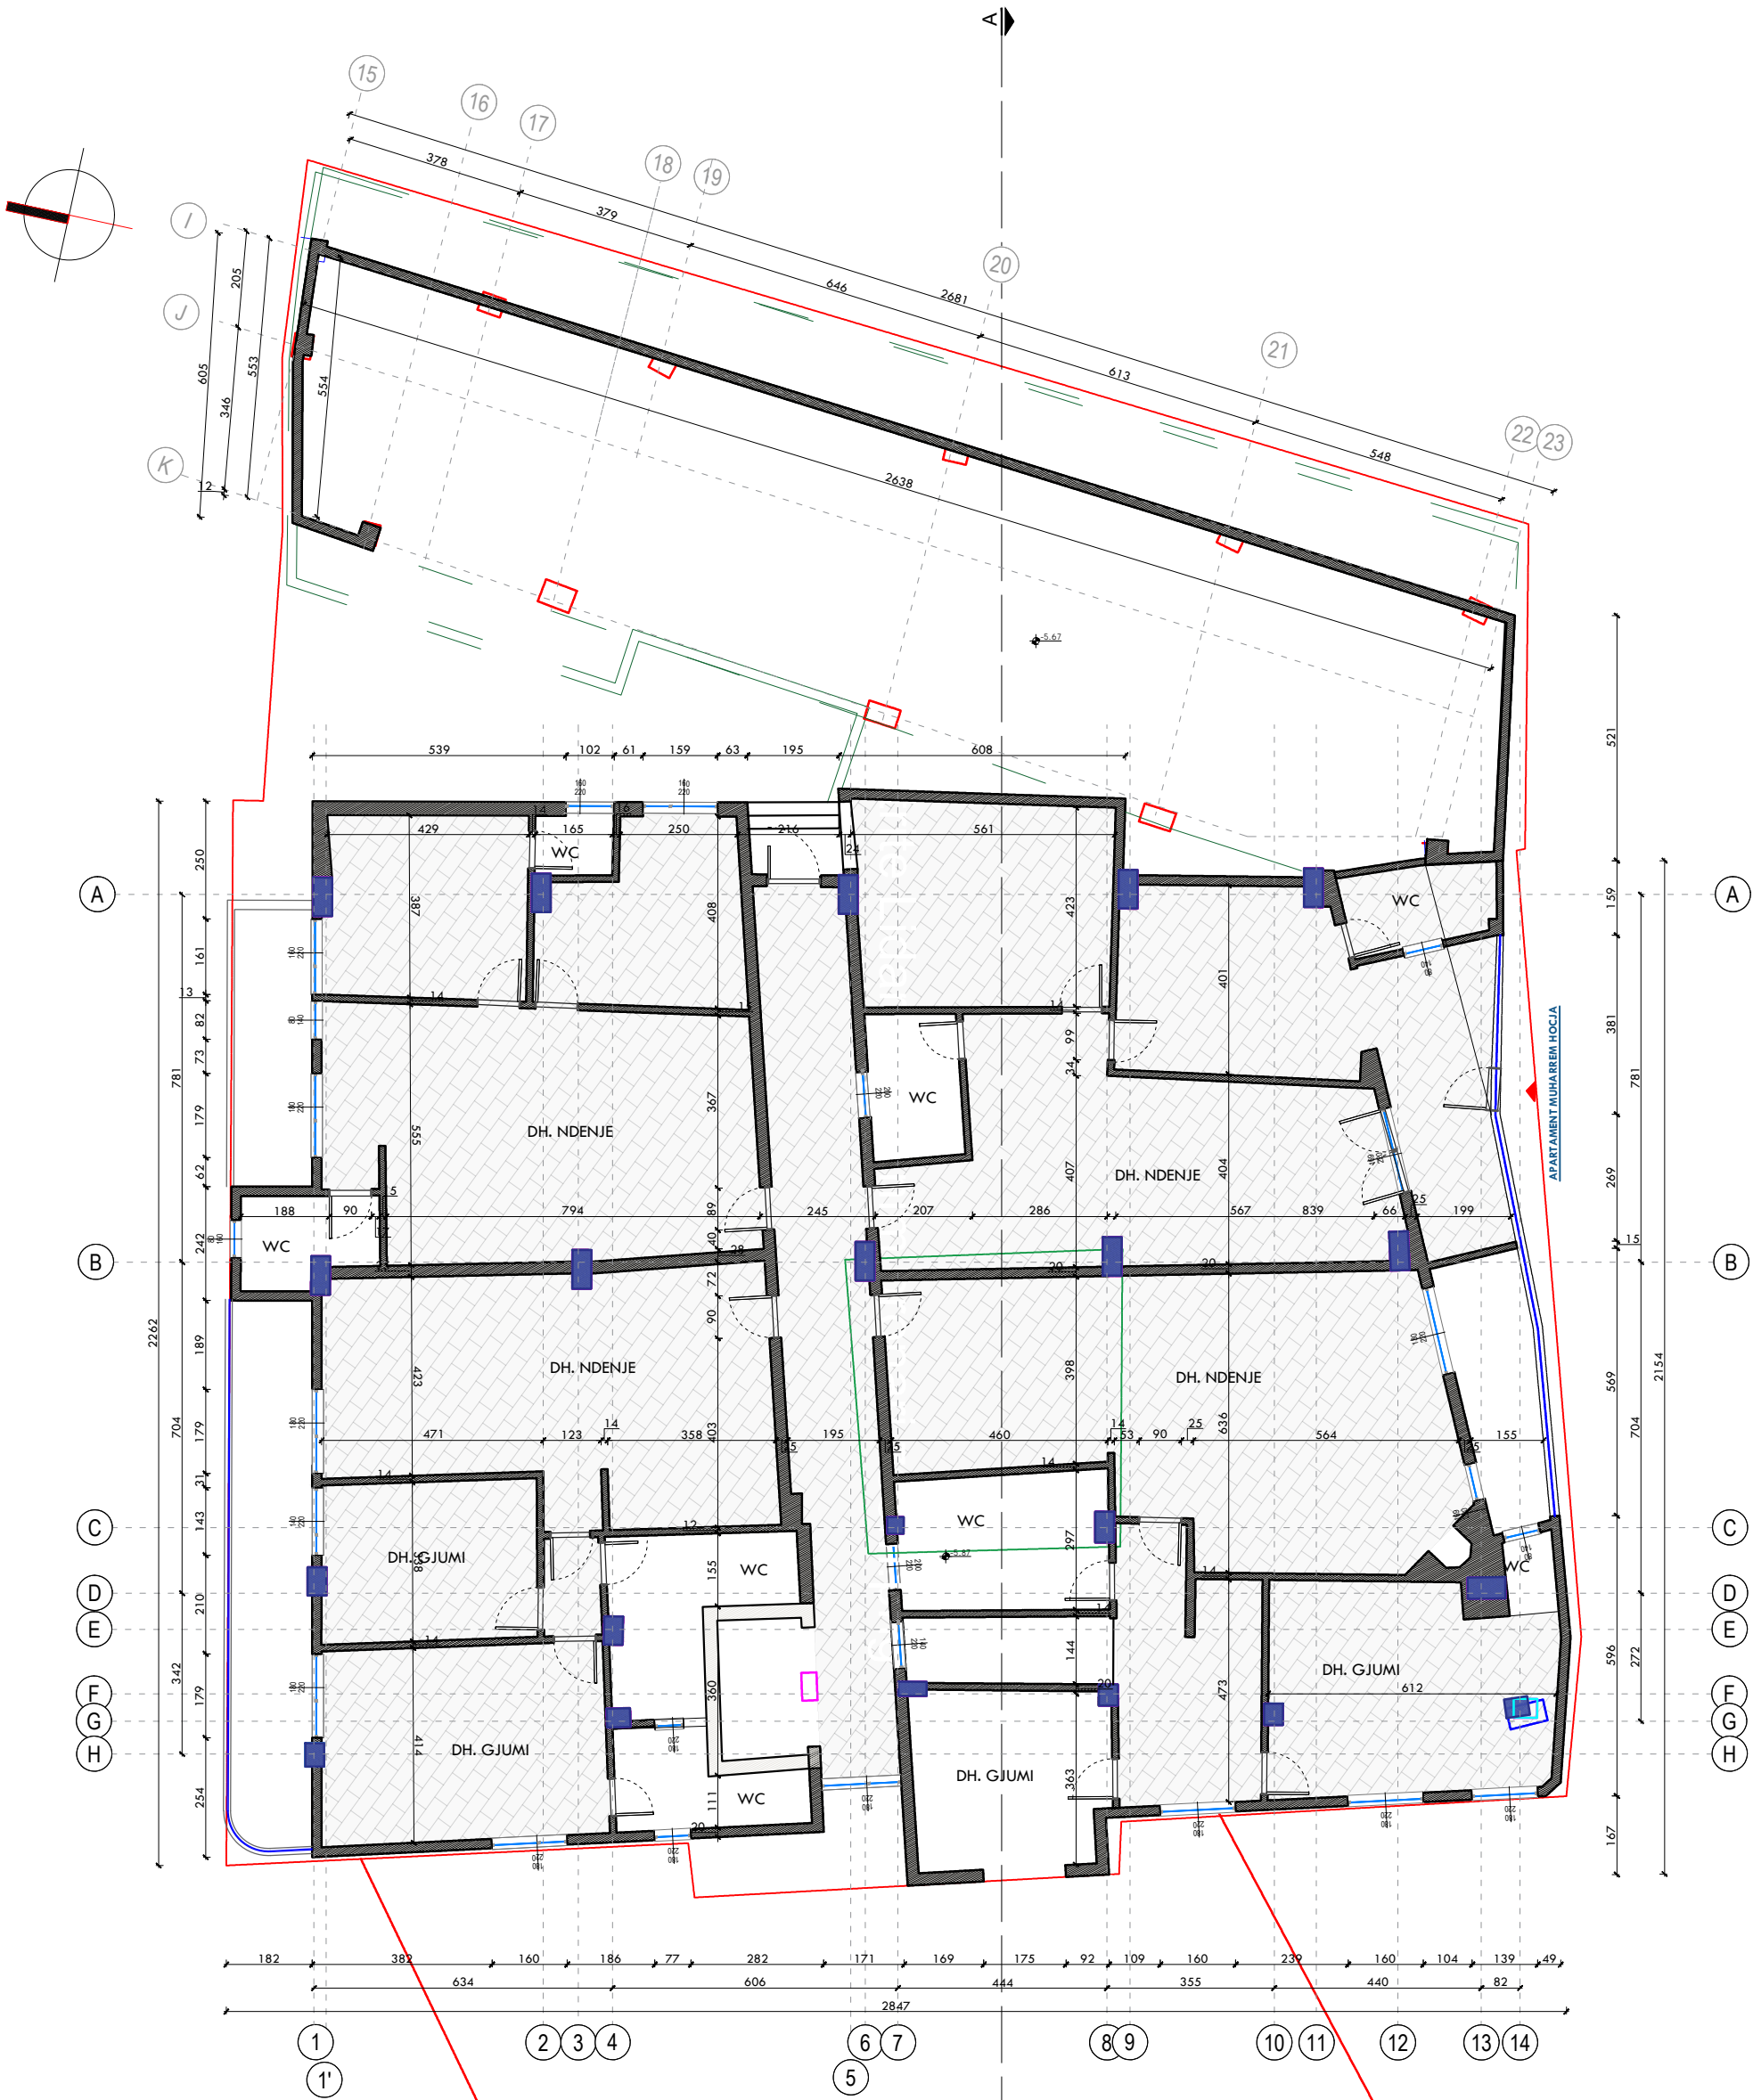
OBJEKTI 6KT DHE 9KT PLANIMETRIA E KATIT - 2 NE KUOTEN -6.27 M

Në disa zona janë konstatuar devijime të lehta në vijueshmërinë e mureve, duke ndikuar në planin linear të ndërtesës.  
Lidhjet midis pjesës 6-katëshe dhe 9-katëshe nuk janë të ndara me fugë strukturore, çka ka shkakuar çarje në disa nyje të ndërtesës.  
Disa kollona nuk përputhen plotësisht me projektin fillestar, gjë që mund të tregojë modifikime të bëra gjatë ndërtimit ose pas ndërtimit.  
Lartësitë dhe Dyshemetë  
Lartësia tipike e kateve është 280 cm, me disa ndryshime për shkak të rifiniturave ose ndërtimit të tavanit të varur.  
Në disa zona është konstatuar ujë e dyshemeve ose diferenca të vogla në nivelin e tyre, të cilat mund të jenë pasojë e vendosjes së pllakave ose sedimenteve të strukturës.  
Disa ndarje të brendshme janë ndryshuar nga përdoruesit, duke krijuar ndarje jo të planifikuara në projektin fillestar.  
Hapjet për dyer dhe dritare në disa raste nuk përputhen me planin origjinal, për shkak të modifikimeve pas ndërtimit.

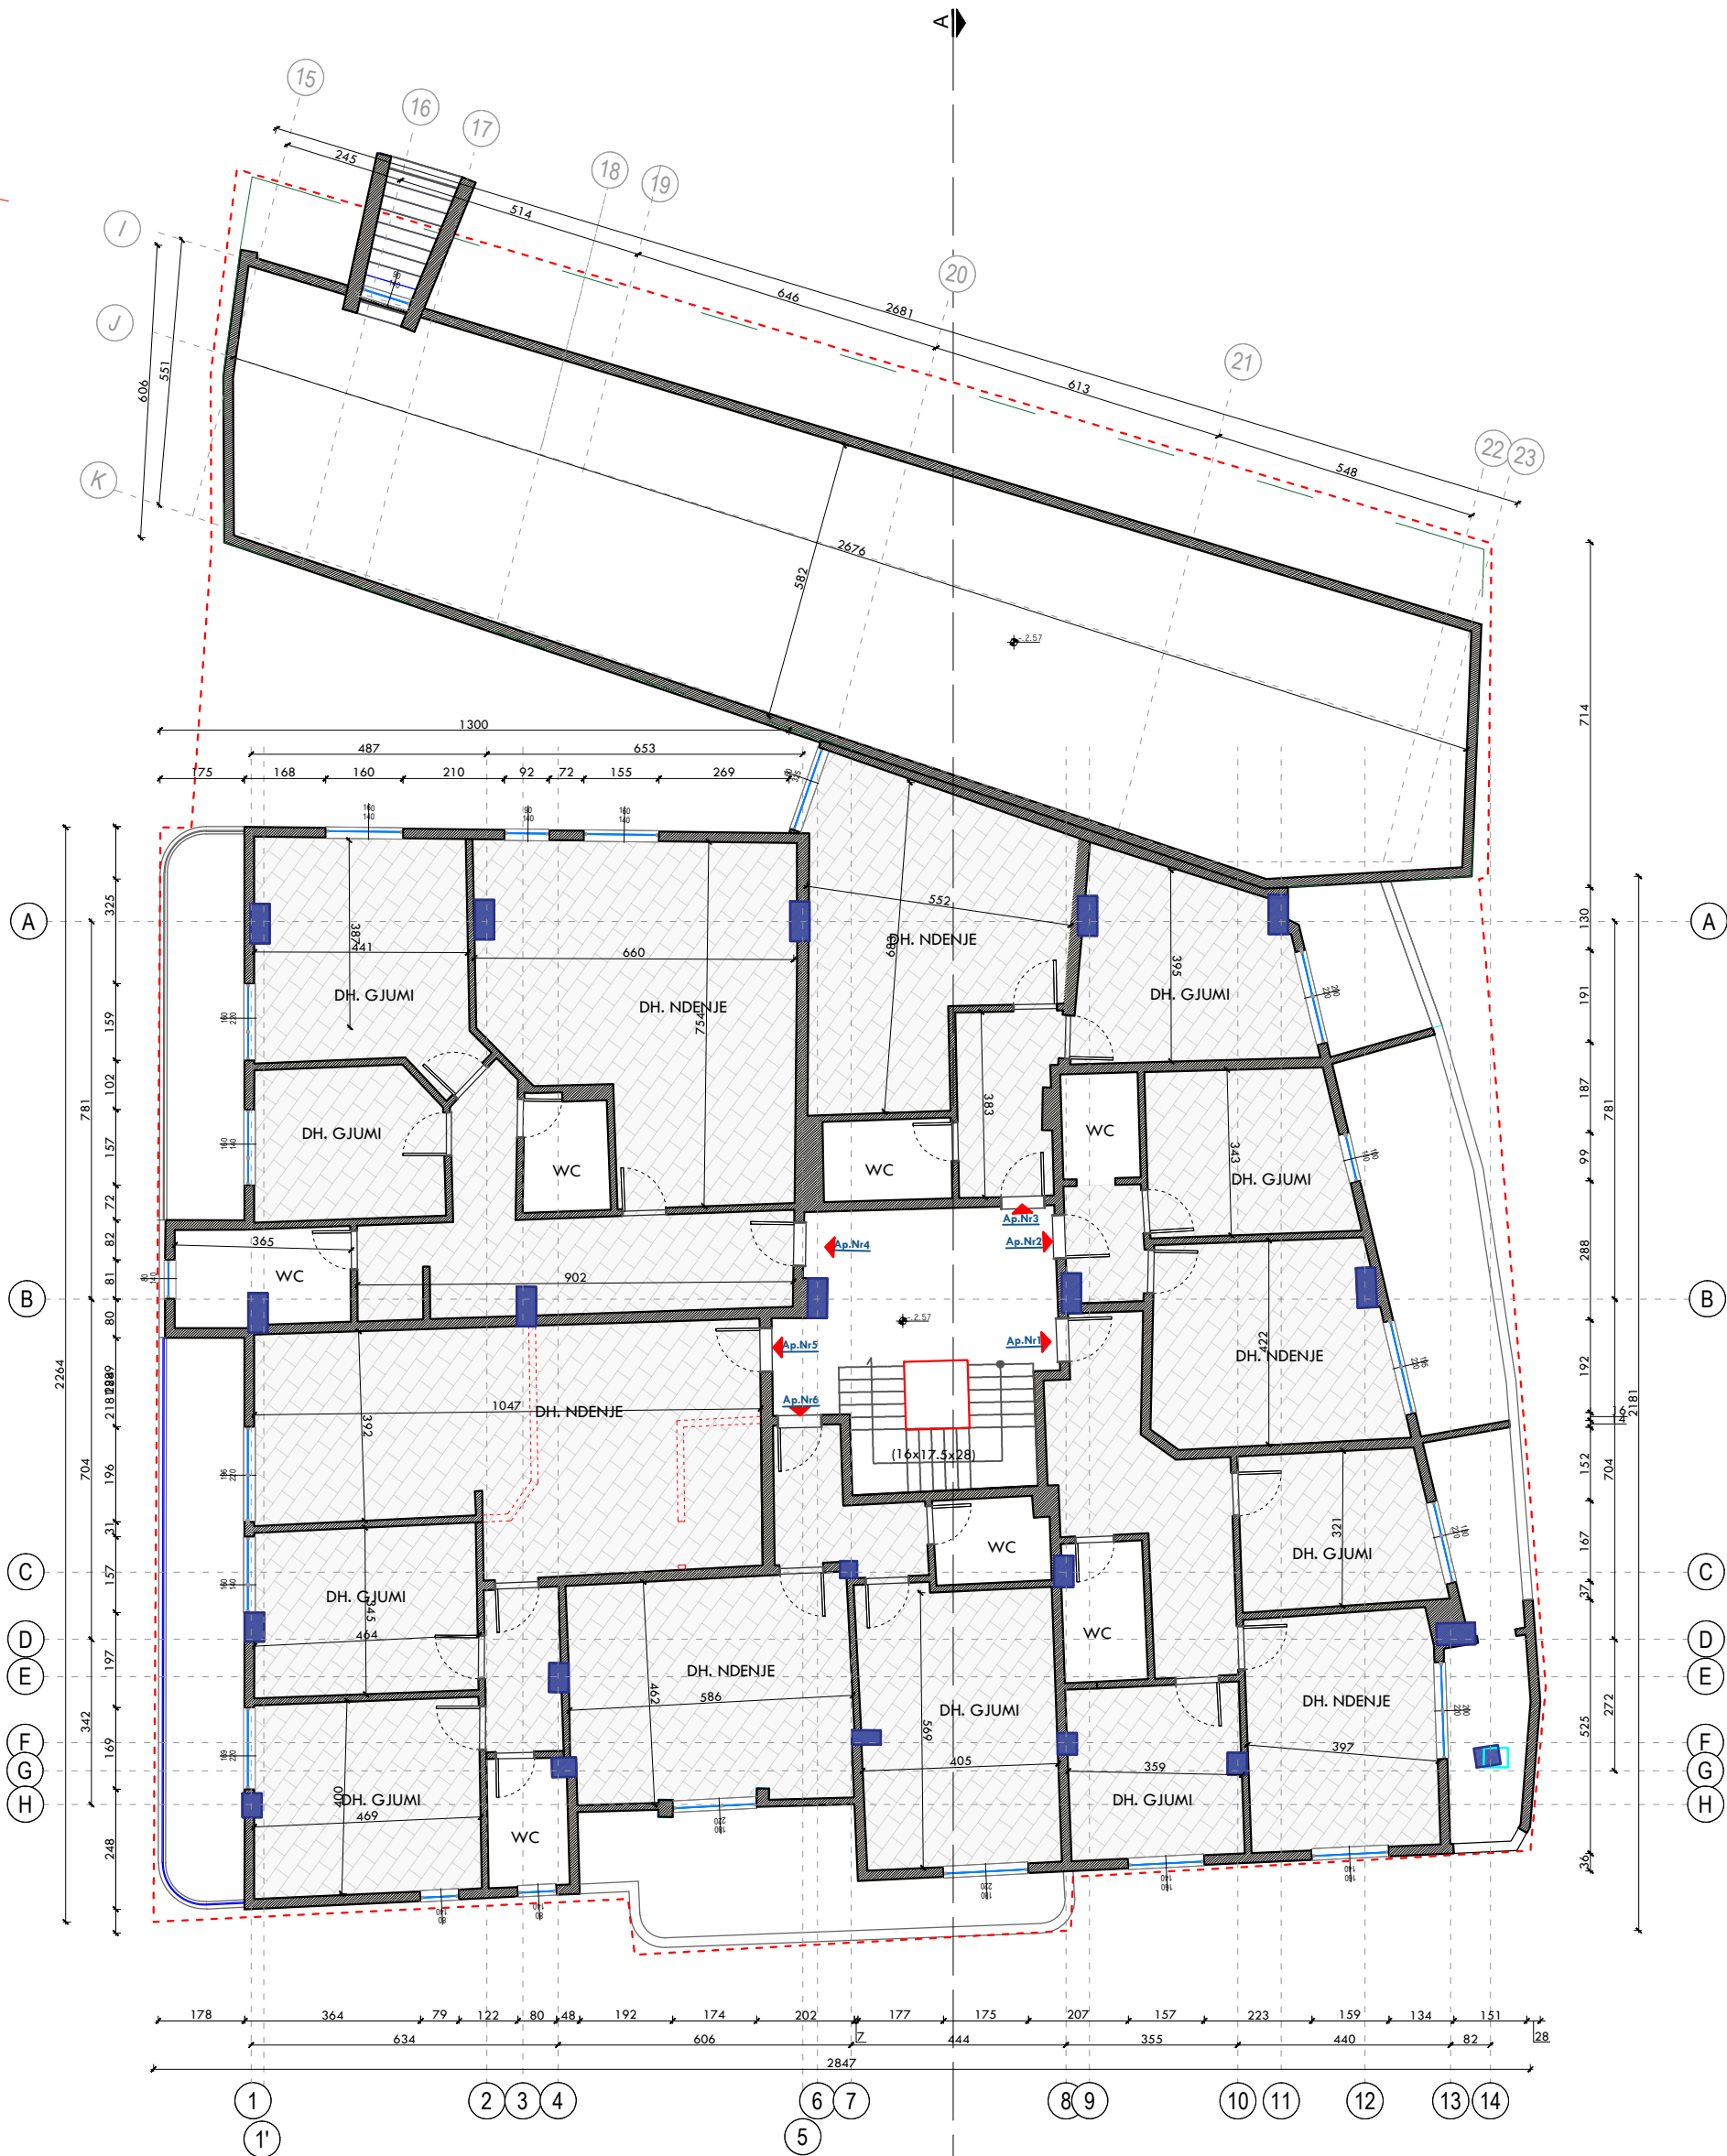
OBJEKTI 6KT DHE 9KT PLANIMETRIA E KATIT - 1 NE KUOTEN -2.97 M

Në disa zona janë konstatuar devijime të lehta në vijueshmërinë e mureve, duke ndikuar në planin linear të ndërtesës.  
Lidhjet midis pjesës 6-katëshe dhe 9-katëshe nuk janë të ndara me fugë strukturore, çka ka shkakuar çarje në disa nyje të ndërtesës.  
Disa kollona nuk përputhen plotësisht me projektin fillestar, gjë që mund të tregojë modifikime të bëra gjatë ndërtimit ose pas ndërtimit.  
Lartësitë dhe Dyshemetë  
Lartësia tipike e kateve është 280 cm, me disa ndryshime për shkak të rifiniturave ose ndërtimit të tavanit të varur.  
Në disa zona është konstatuar ulje e dyshemeve ose diferenca të vogla në nivelin e tyre, të cilat mund të jenë pasojë e vendosjes së pllakave ose sedimenteve të strukturës.  
Disa ndarje të brendshme janë ndryshuar nga përdoruesit, duke krijuar ndarje jo të planifikuara në projektin fillestar.  
Hapjet për dyer dhe dritare në disa raste nuk përputhen me planin origjinal, për shkak të modifikimeve pas ndërtimit.

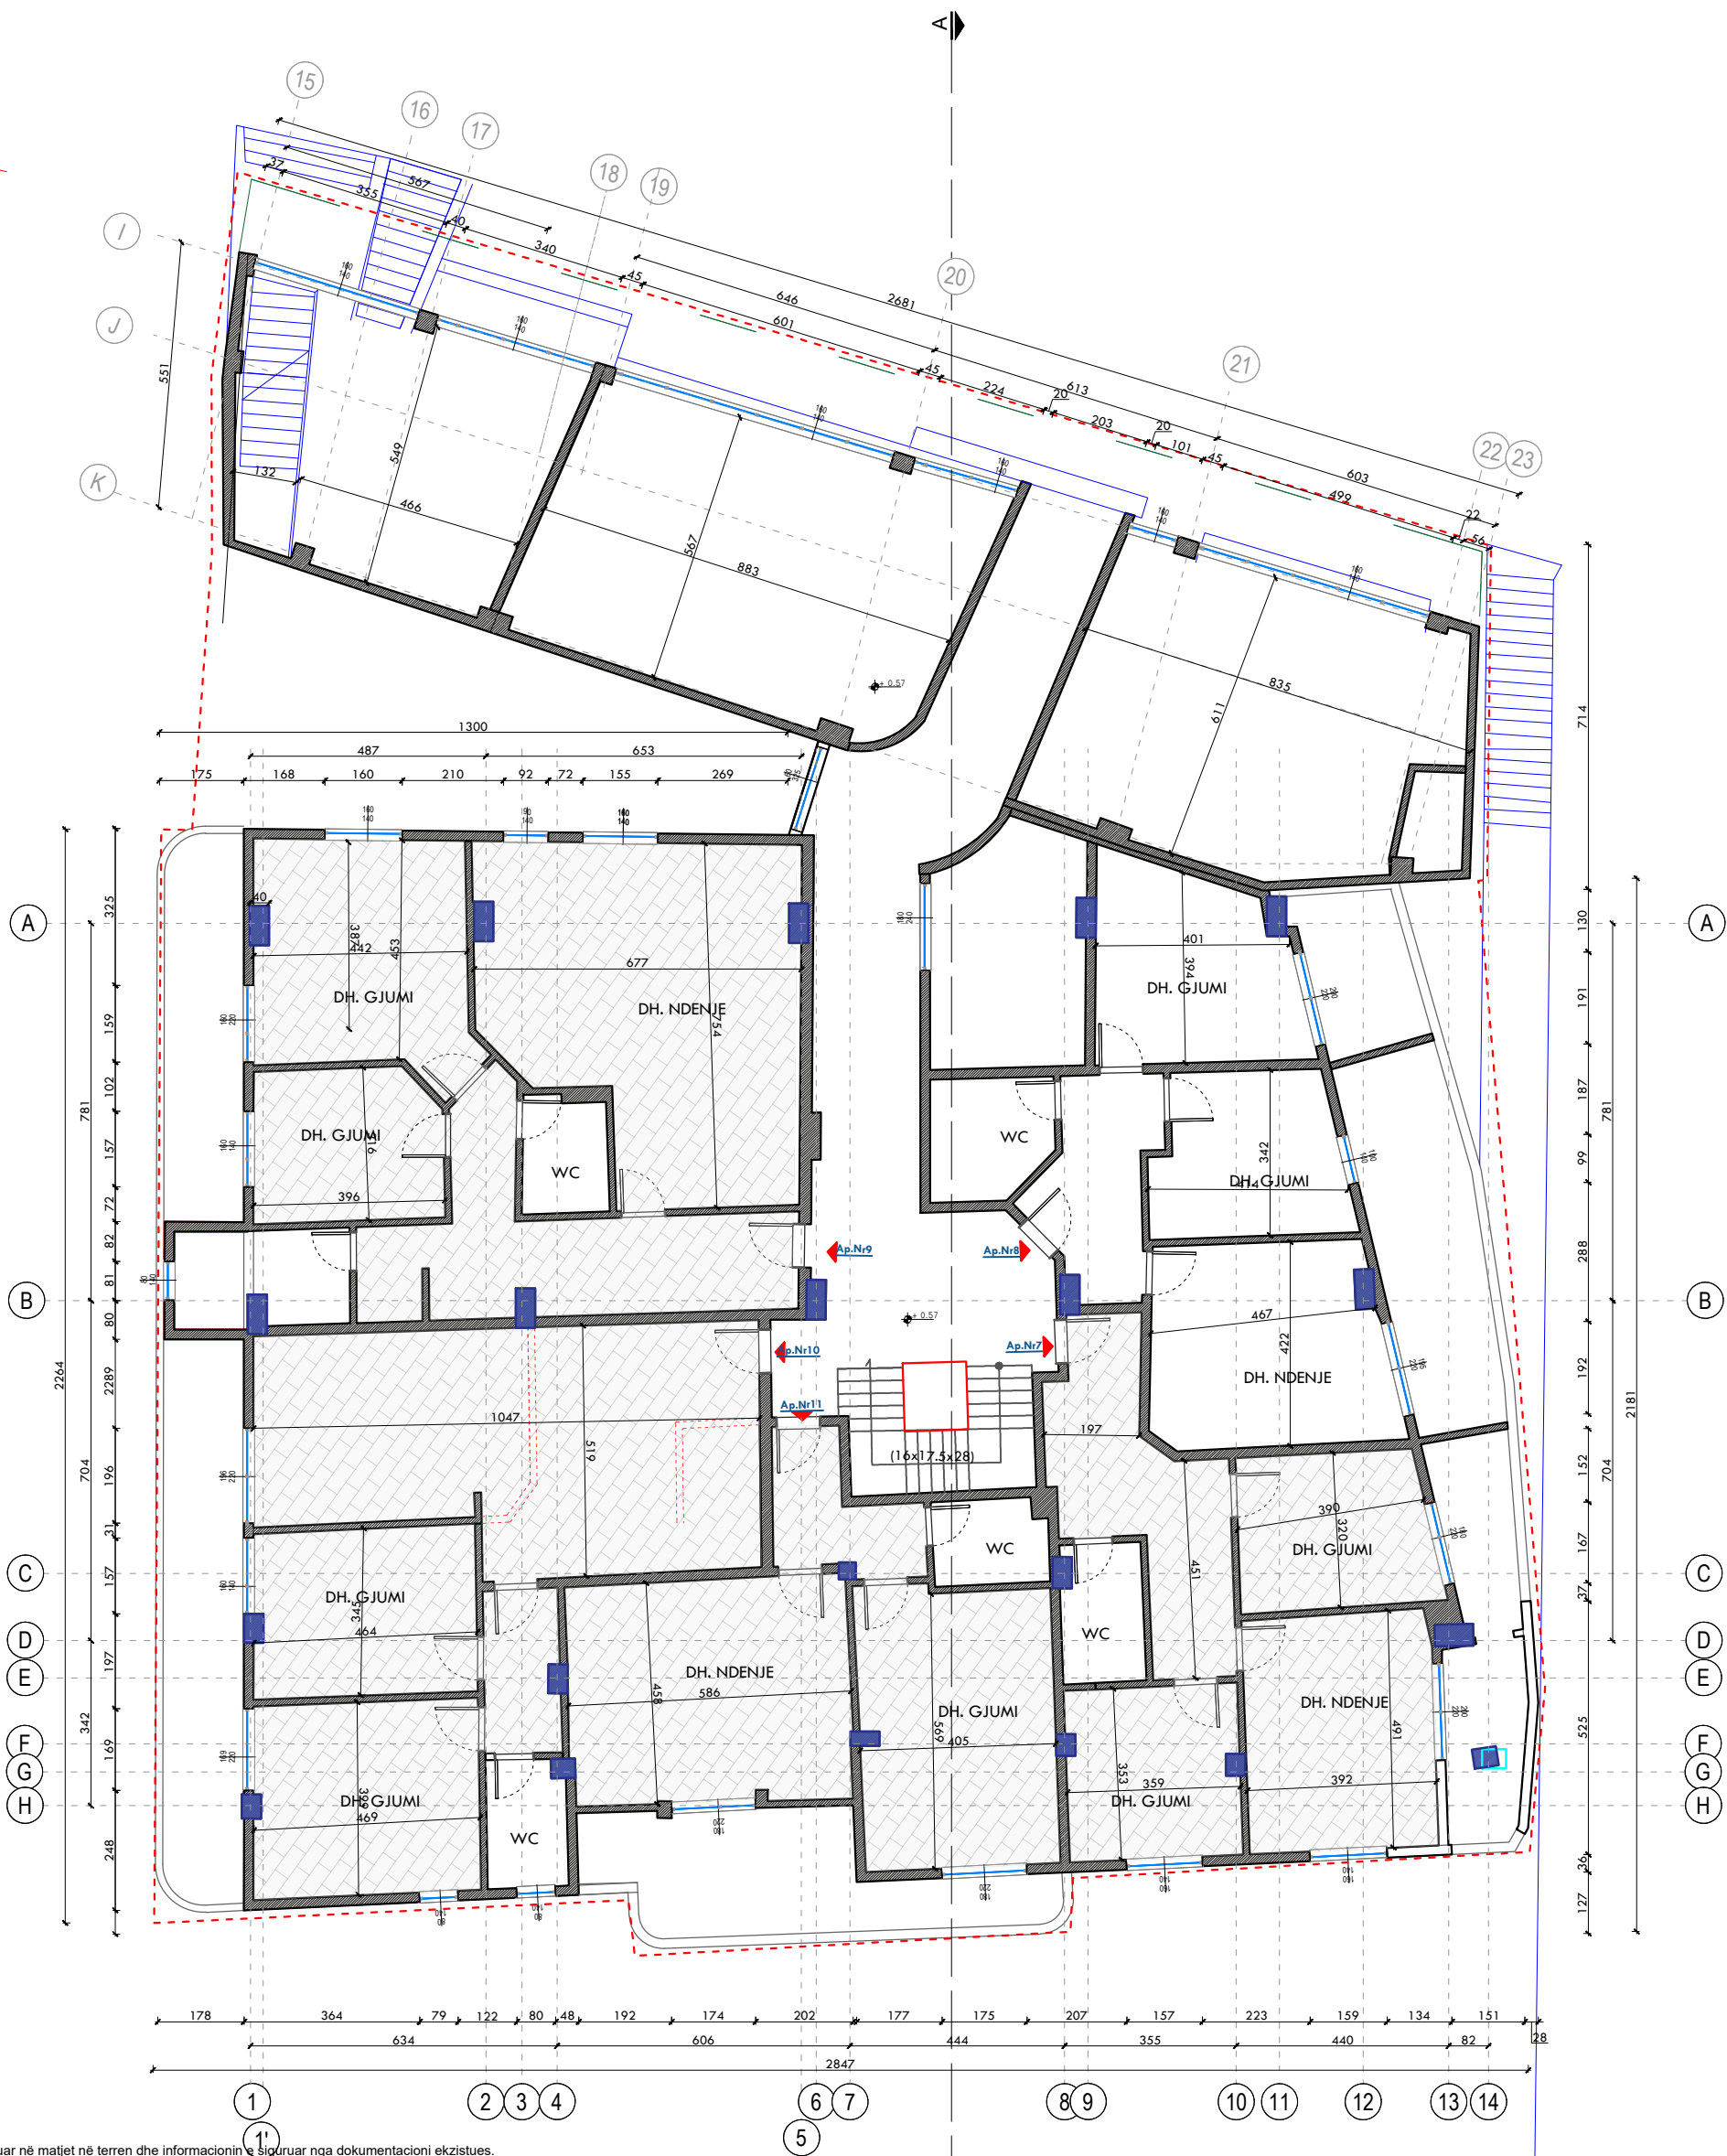
OBJEKTI 6KT DHE 9KT PLANIMETRIA E KATIT 0 NE KUOTEN +0.17 M

Në disa zona janë konstatuar devijime të lehta në vijueshmërinë e mureve, duke ndikuar në planin linear të ndërtesës.  
Lidhjet midis pjesës 6-kateshe dhe 9-kateshe nuk janë të ndara me fugë strukturore, çka ka shkakuar çarje në disa nyje të ndërtesës.  
Disa kollona nuk përputhen plotësisht me projektin fillestar, gjë që mund të tregojë modifikime të bëra gjatë ndërtimit ose pas ndërtimit.  
Lartësitë dhe Dyshemetë  
Lartësia tipike e kateve është 280 cm, me disa ndryshime për shkak të rifiniturave ose ndërtimit të tavanit të varur.  
Në disa zona është konstatuar ulje e dyshemeve ose diferenca të vogla në nivelin e tyre, të cilat mund të jenë pasojë e vendosjes së pllakave ose sedimenteve të strukturës.  
Disa ndarje të brendshme janë ndryshuar nga përdoruesit, duke krijuar ndarje jo të planifikuara në projektin fillestar.  
Hapjet për dyer dhe dritare në disa raste nuk përputhen me planin origjinal, për shkak të modifikimeve pas ndërtimit.
