HARTIM PROJEKTI TE NDERHYRJEVE REHABILITUESE/PERSHTATESE NGA DEFTIMET E TERMETIT TE DATES 26.II.2019  
PER OBJEKTIN "BANESE 5,6 DHE 9KT ME NR.PASURIE 3/790, ZK.8621 ME VENDNDODHJE NE RRUGEN DONIKA  
KASTRIOTI, NR.10 KRUJE"

# PROJEKT ARKITEKTONIK

## PLANIMETRI FASADA

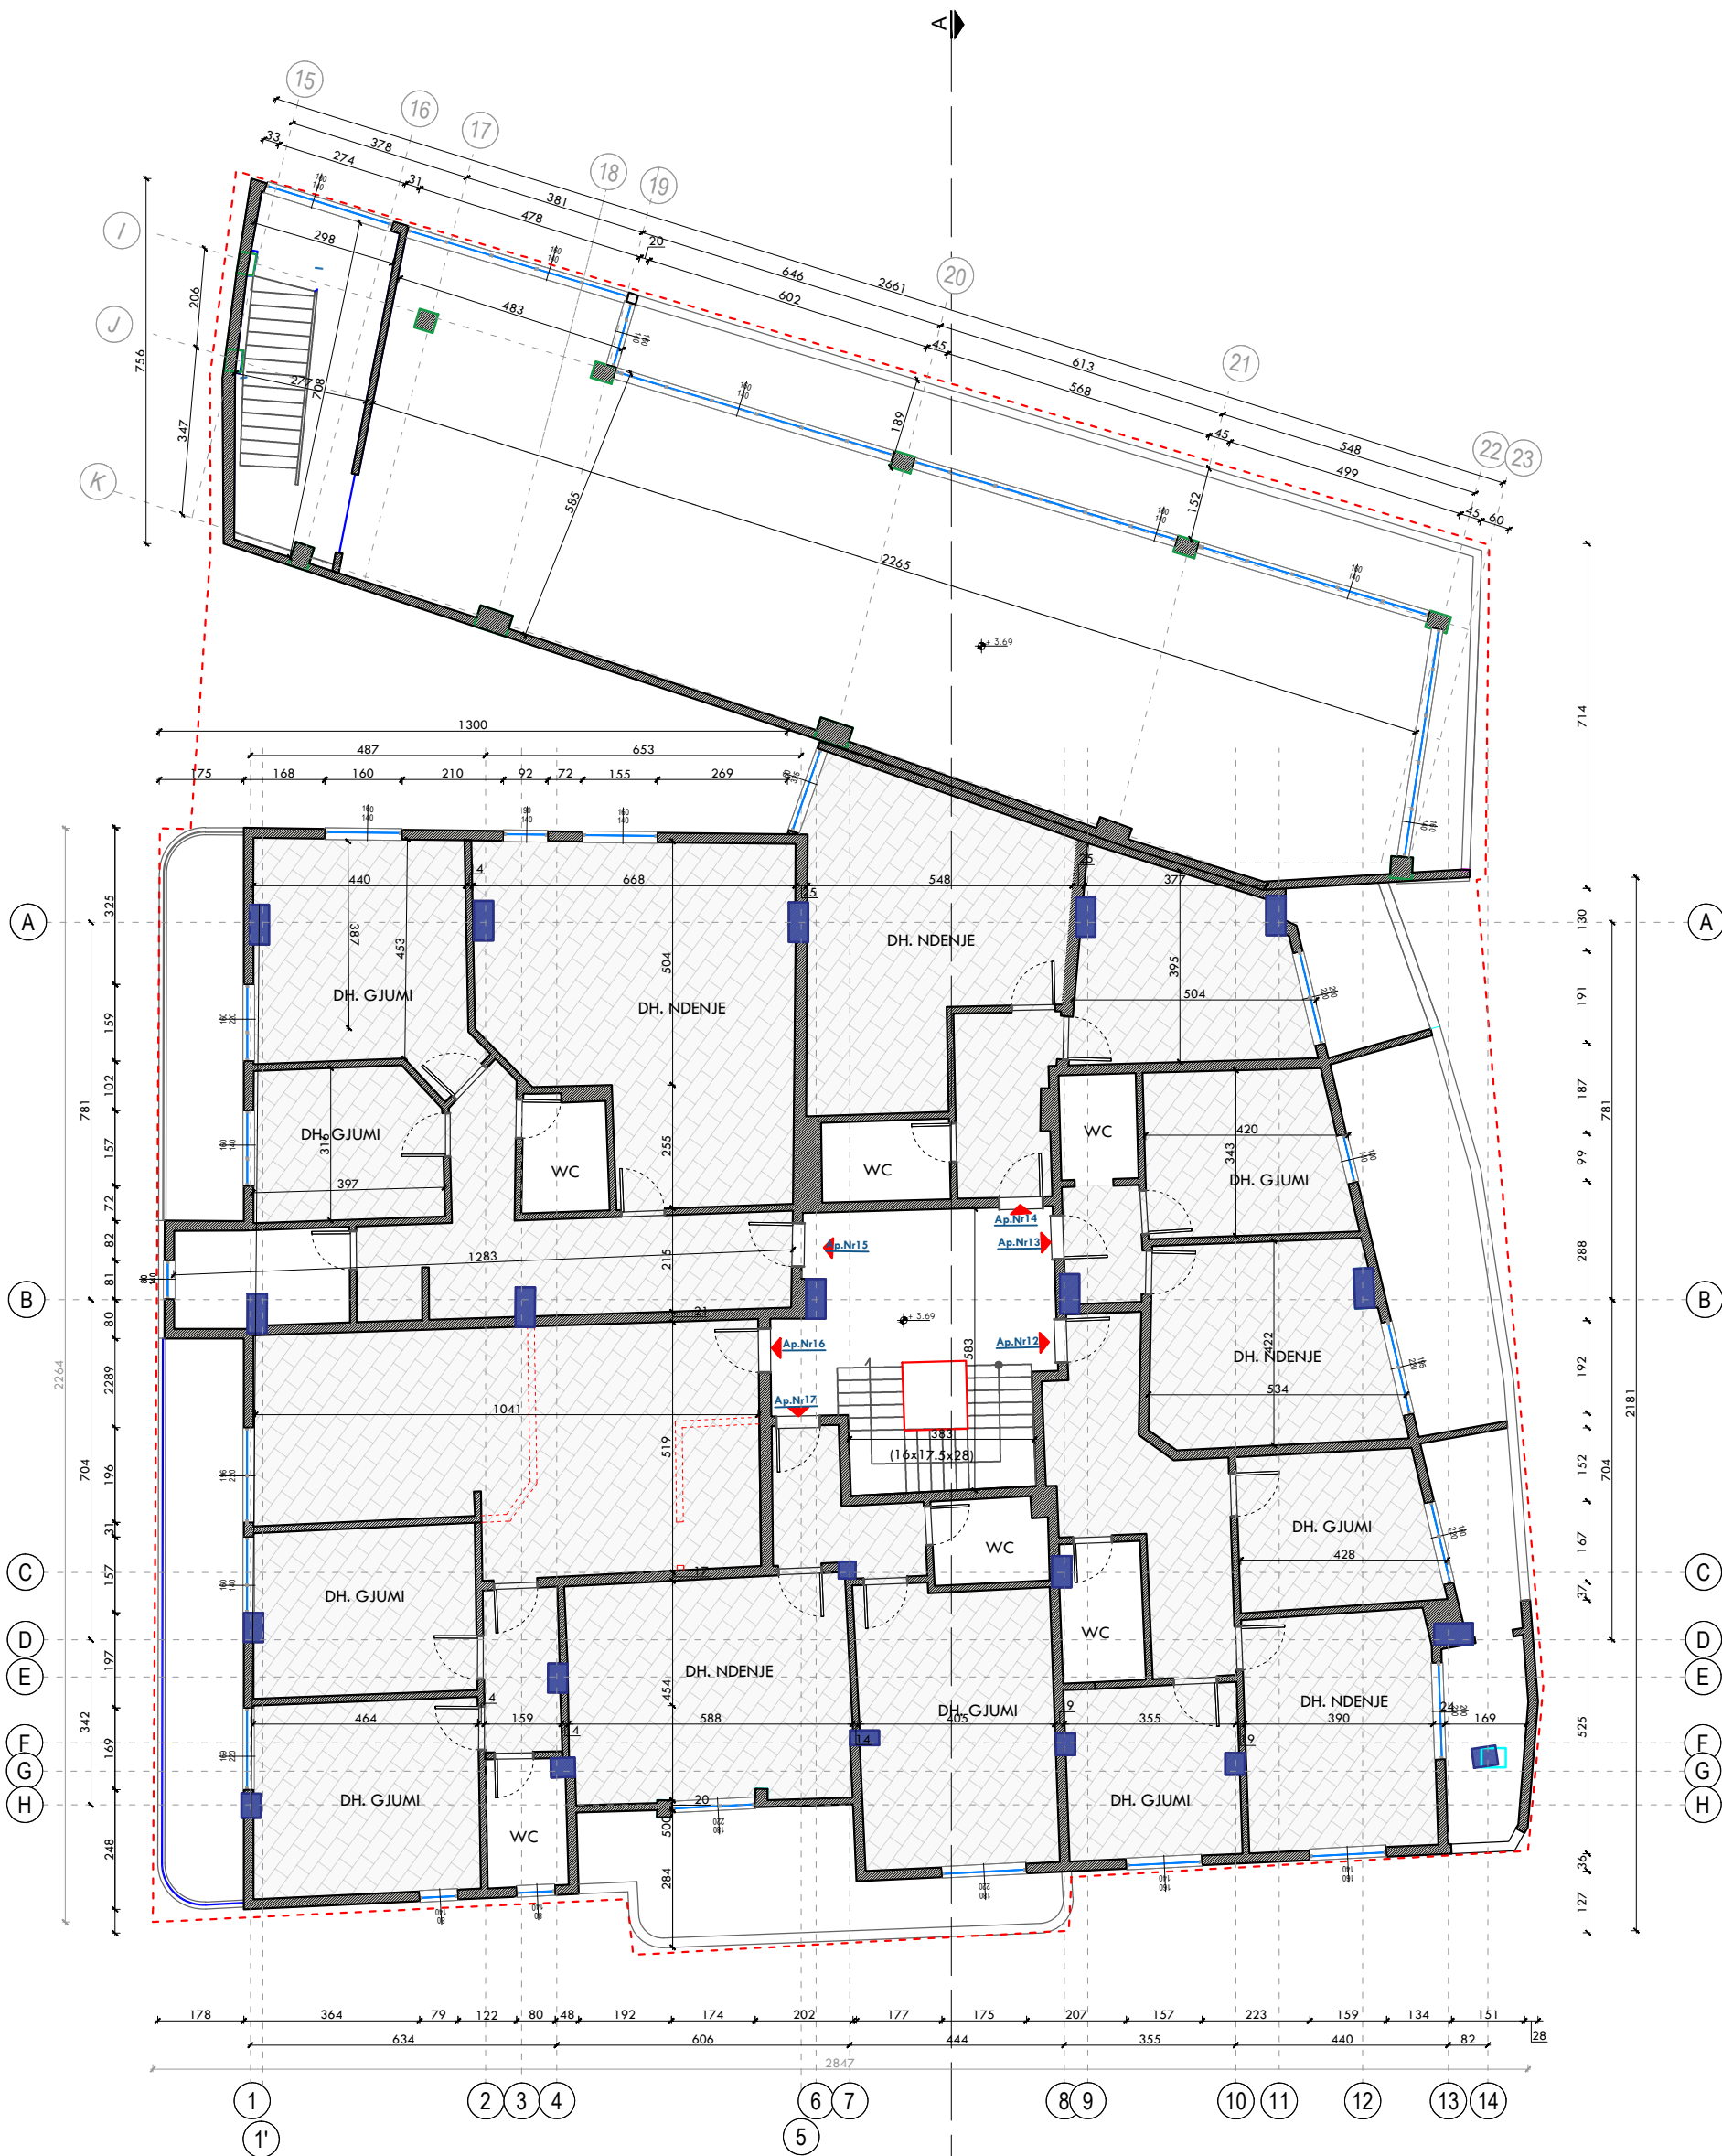
OBJEKTI 6KT DHE 9KT PLANIMETRIA E KATIT 1 NE KUOTEN +3.29 M

Në disa zona janë konstatuar devijime të lehta në vijueshmërinë e mureve, duke ndikuar në planin linear të ndërtesës.  
Lidhjet midis pjesës 6-katëshe dhe 9-katëshe nuk janë të ndara me fugë strukturore, çka ka shkakuar çarje në disa nyje të ndërtesës.  
Disa kollona nuk përputhen plotësisht me projektin fillestar, gjë që mund të tregojë modifikime të bëra gjatë ndërtimit ose pas ndërtimit.  
Lartësitë dhe Dyshemetë  
Lartësia tipike e kateve është 280 cm, me disa ndryshime për shkak të rifiniturave ose ndërtimit të tavanit të varur.  
Në disa zona është konstatuar ulje e dyshemeve ose diferenca të vogla në nivelin e tyre, të cilat mund të jenë pasojë e vendosjes së pllakave ose sedimenteve të strukturës.  
Disa ndarje të brendshme janë ndryshuar nga përdoruesit, duke krijuar ndarje jo të planifikuara në projektin fillestar.  
Hapjet për dyer dhe dritare në disa raste nuk përputhen me planin origjinal, për shkak të modifikimeve pas ndërtimit.

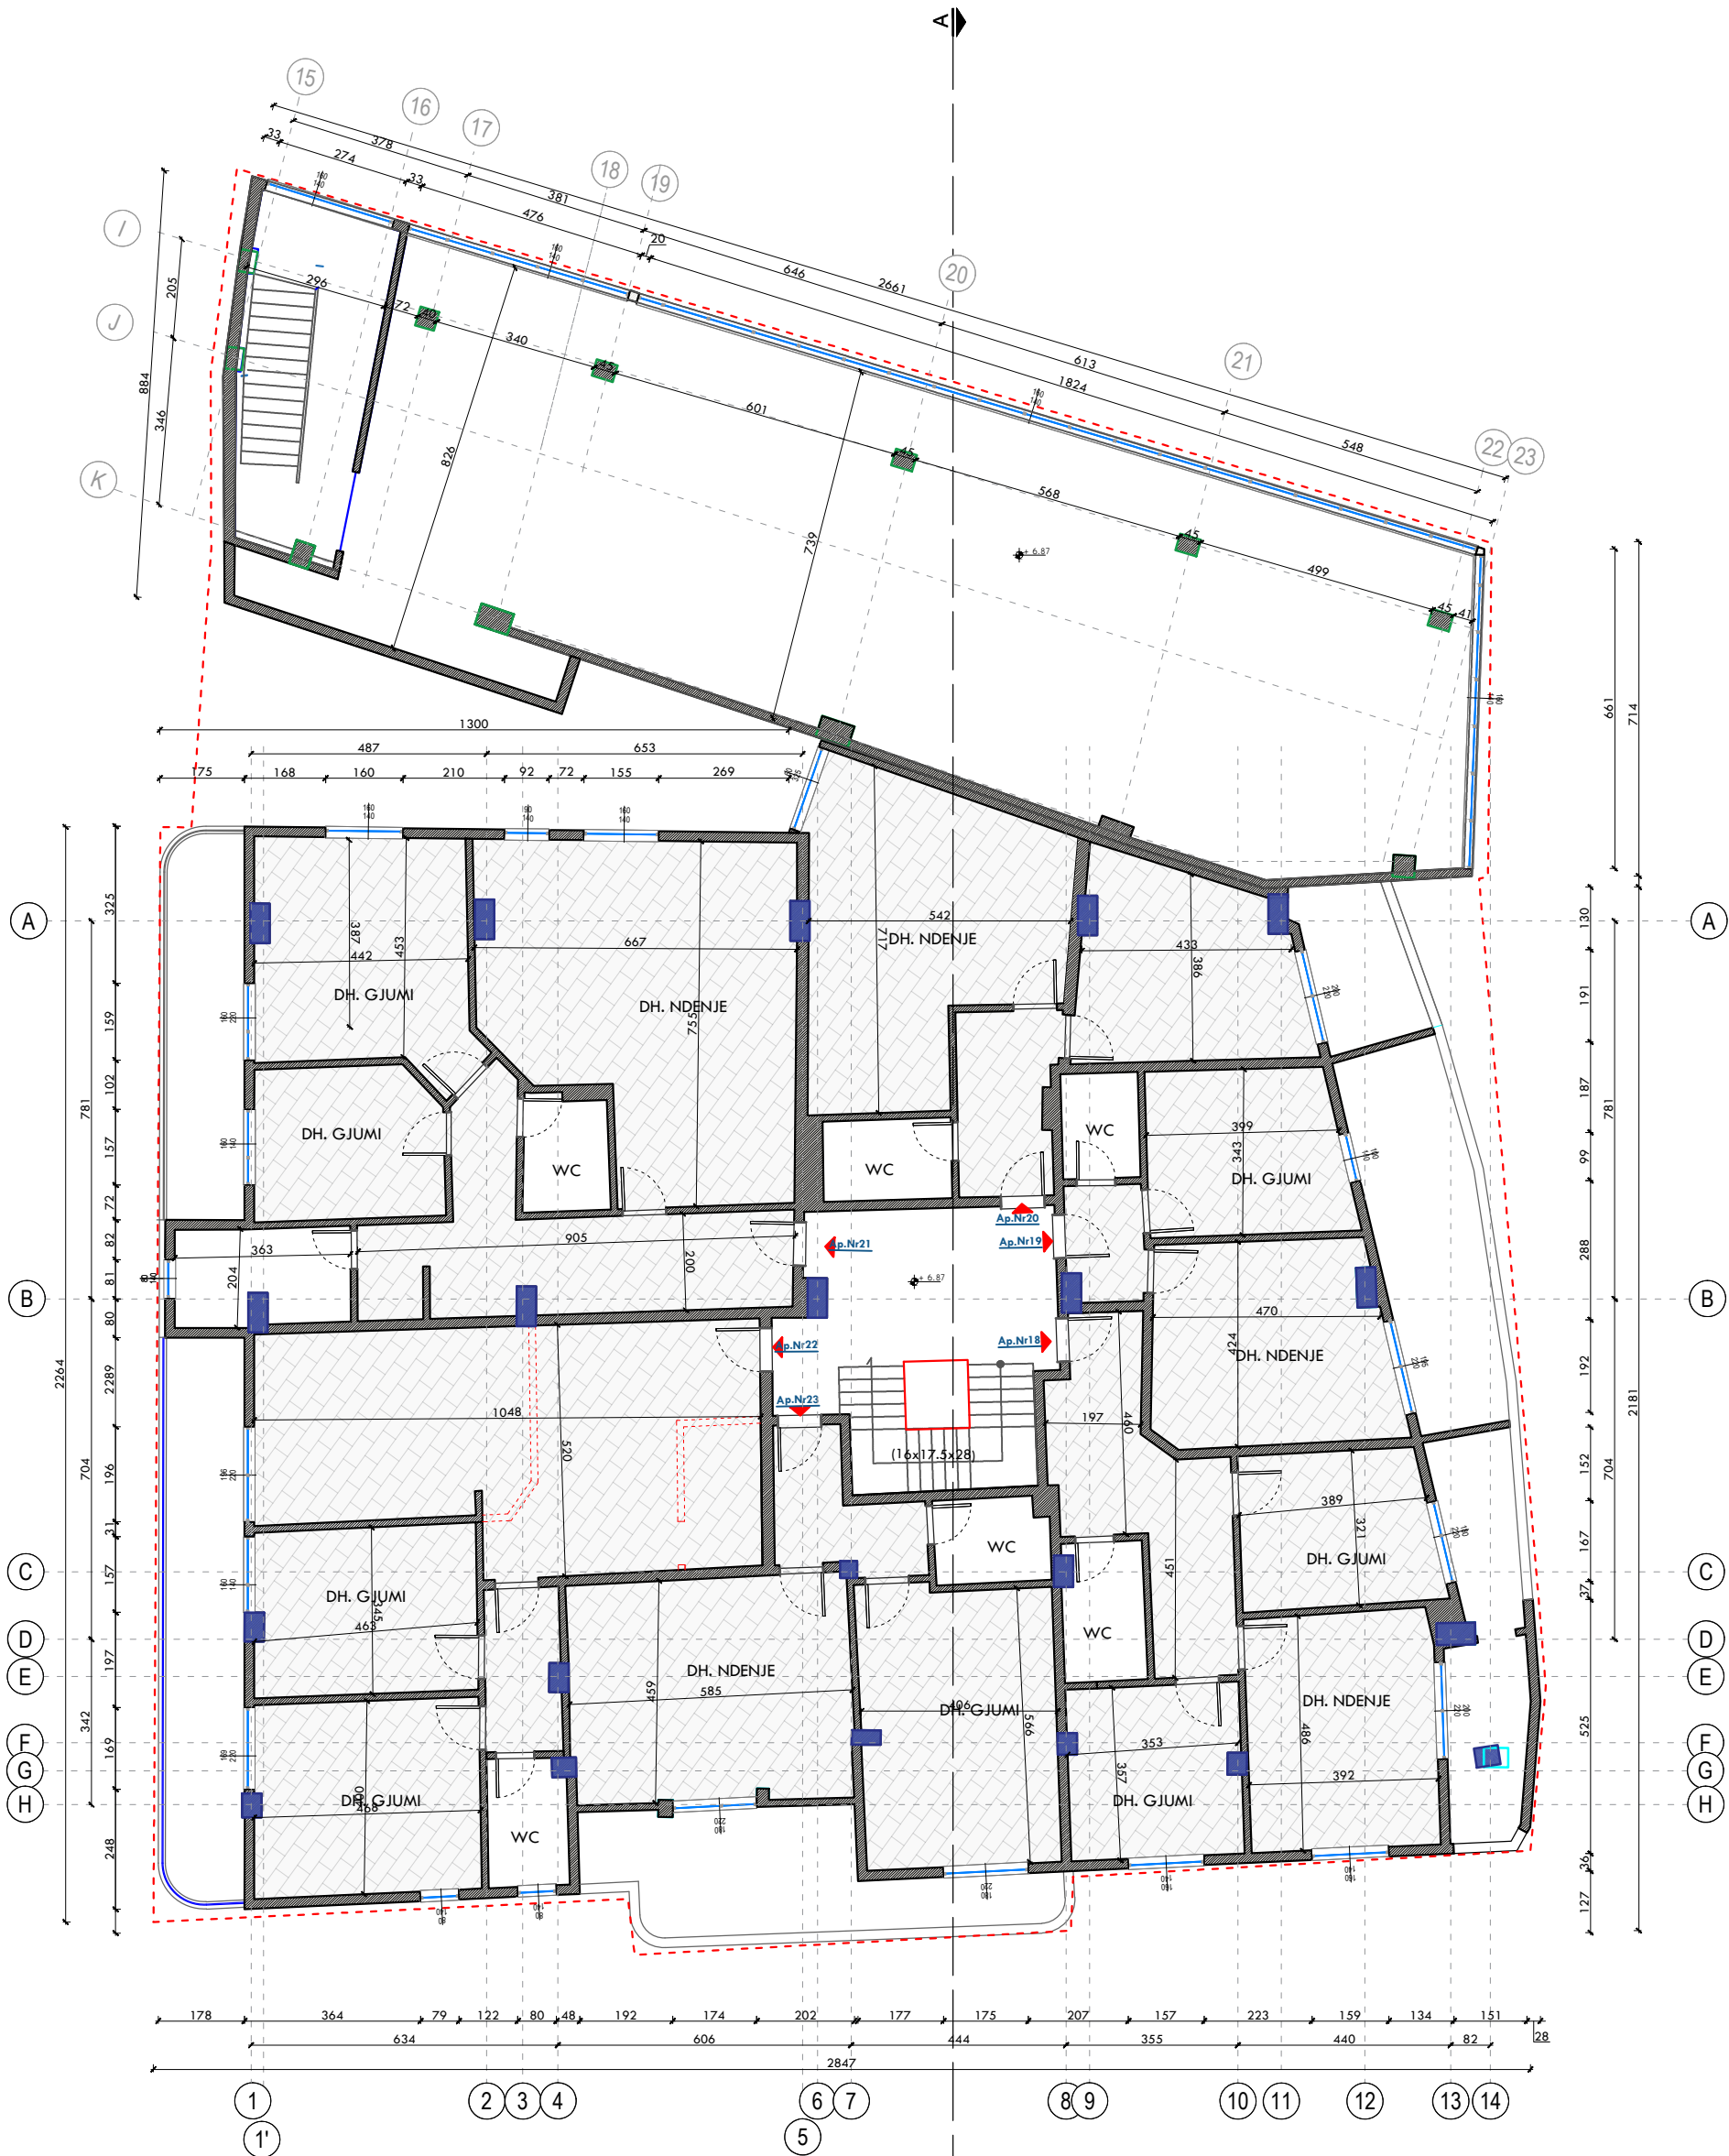
OBJEKTI 6KT DHE 9KT PLANIMETRIA E KATIT 2 NE KUOTEN +6.47 M

Në disa zona janë konstatuar devijime të lehta në vijueshmërinë e mureve, duke ndikuar në planin linear të ndërtesës.  
Lidhjet midis pjesës 6-katëshe dhe 9-katëshe nuk janë të ndara me fugë strukturore, çka ka shkakuar çarje në disa nyje të ndërtesës.  
Disa kollona nuk përputhen plotësisht me projektin fillestar, gjë që mund të tregojë modifikime të bëra gjatë ndërtimit ose pas ndërtimit.  
Lartësitë dhe Dyshemetë  
Lartësia tipike e kateve është 280 cm, me disa ndryshime për shkak të rifiniturave ose ndërtimit të tavanit të varur.  
Në disa zona është konstatuar ulje e dyshemeve ose diferenca të vogla në nivelin e tyre, të cilat mund të jenë pasojë e vendosjes së pllakave ose sedimenteve të strukturës.  
Disa ndarje të brendshme janë ndryshuar nga përdoruesit, duke krijuar ndarje jo të planifikuara në projektin fillestar.  
Hapjet për dyer dhe dritare në disa raste nuk përputhen me planin origjinal, për shkak të modifikimeve pas ndërtimit.

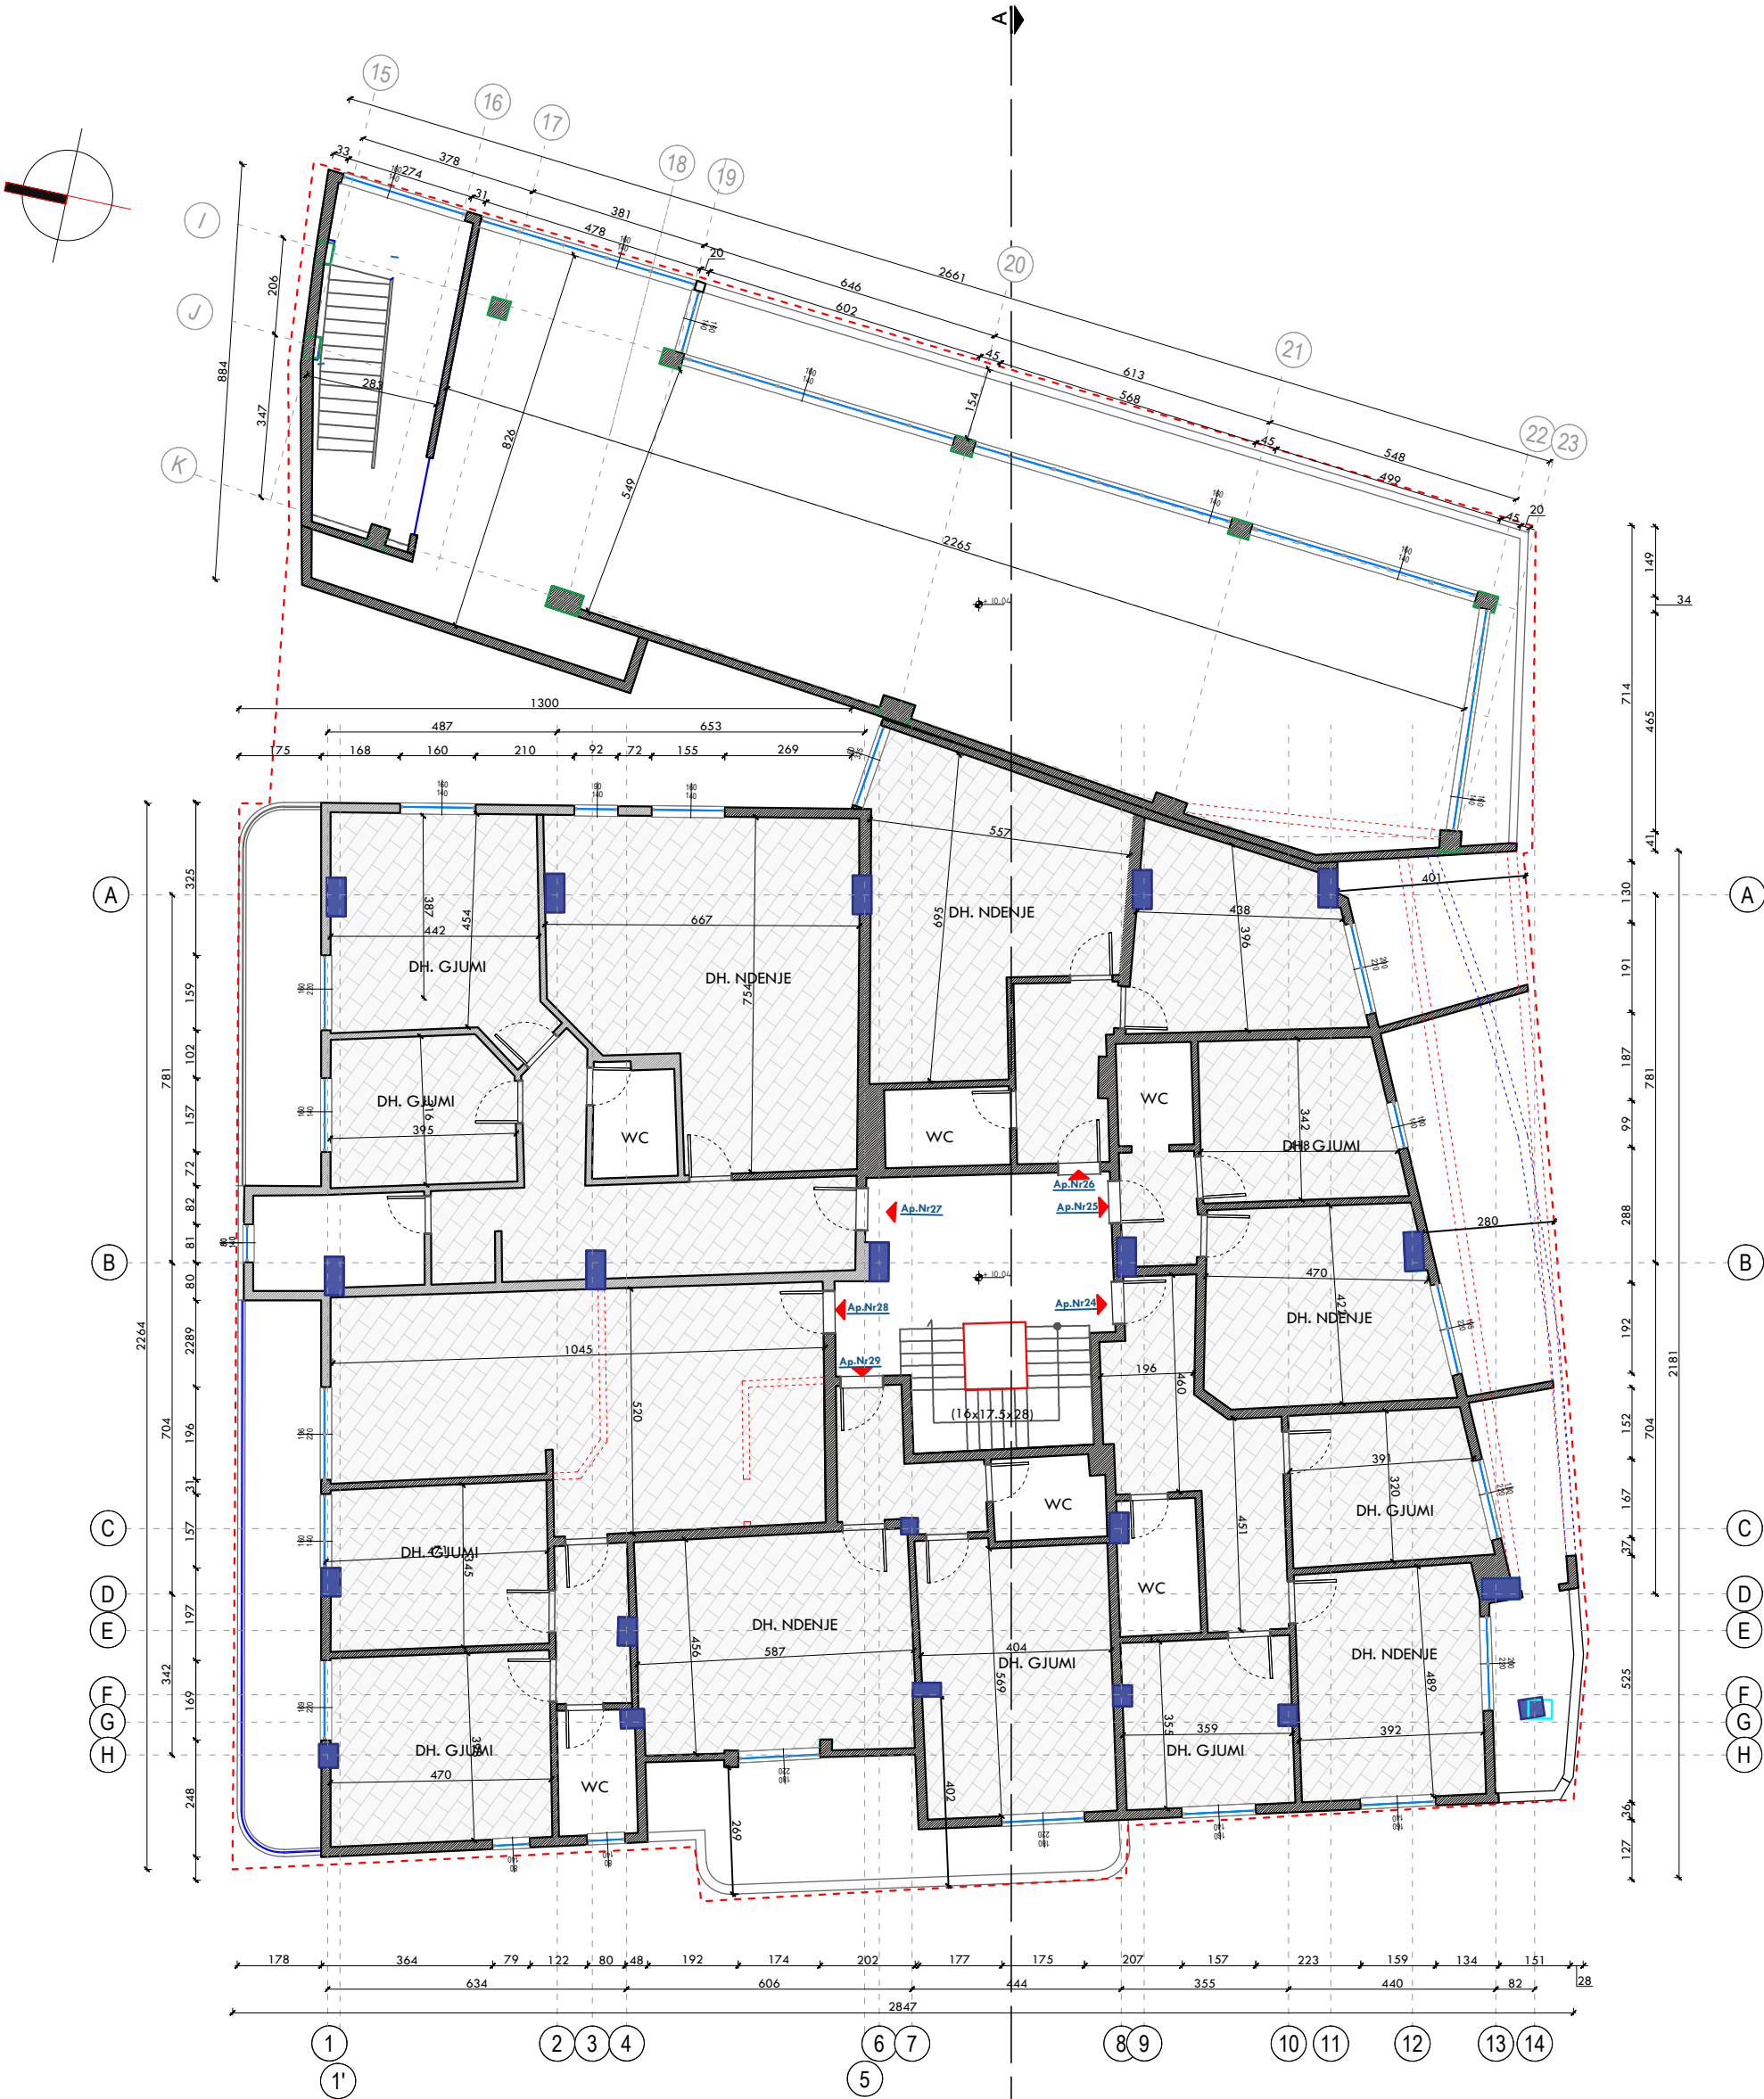
OBJEKTI 6KT DHE 9KT PLANIMETRIA E KATIT 3 NE KUOTEN +9.65 M

Në disa zona janë konstatuar devijime të lehta në vijueshmërinë e mureve, duke ndikuar në planin linear të ndërtesës.  
Lidhjet midis pjesës 6-kateshe dhe 9-kateshe nuk janë të ndara me fugë strukturore, çka ka shkakuar çarje në disa nyje të ndërtesës.  
Disa kollona nuk përputhen plotësisht me projektin fillestar, gjë që mund të tregojë modifikime të bëra gjatë ndërtimit ose pas ndërtimit.  
Lartësia dhe Dyshemetë  
Lartësia tipike e kateve është 280 cm, me disa ndryshime për shkak të rifiniturave ose ndërtimit të tavanit të varur.  
Në disa zona është konstatuar ulje e dyshemeve ose diferenca të vogla në nivelin e tyre, të cilat mund të jenë pasojë e vendosjes së pllakave ose sedimenteve të strukturës.  
Disa ndarje të brendshme janë ndryshuar nga përdoruesit, duke krijuar ndarje jo të planifikuara në projektin fillestar.  
Hapjet për dyer dhe dritare në disa raste nuk përputhen me planin origjinal, për shkak të modifikimeve pas ndërtimit.

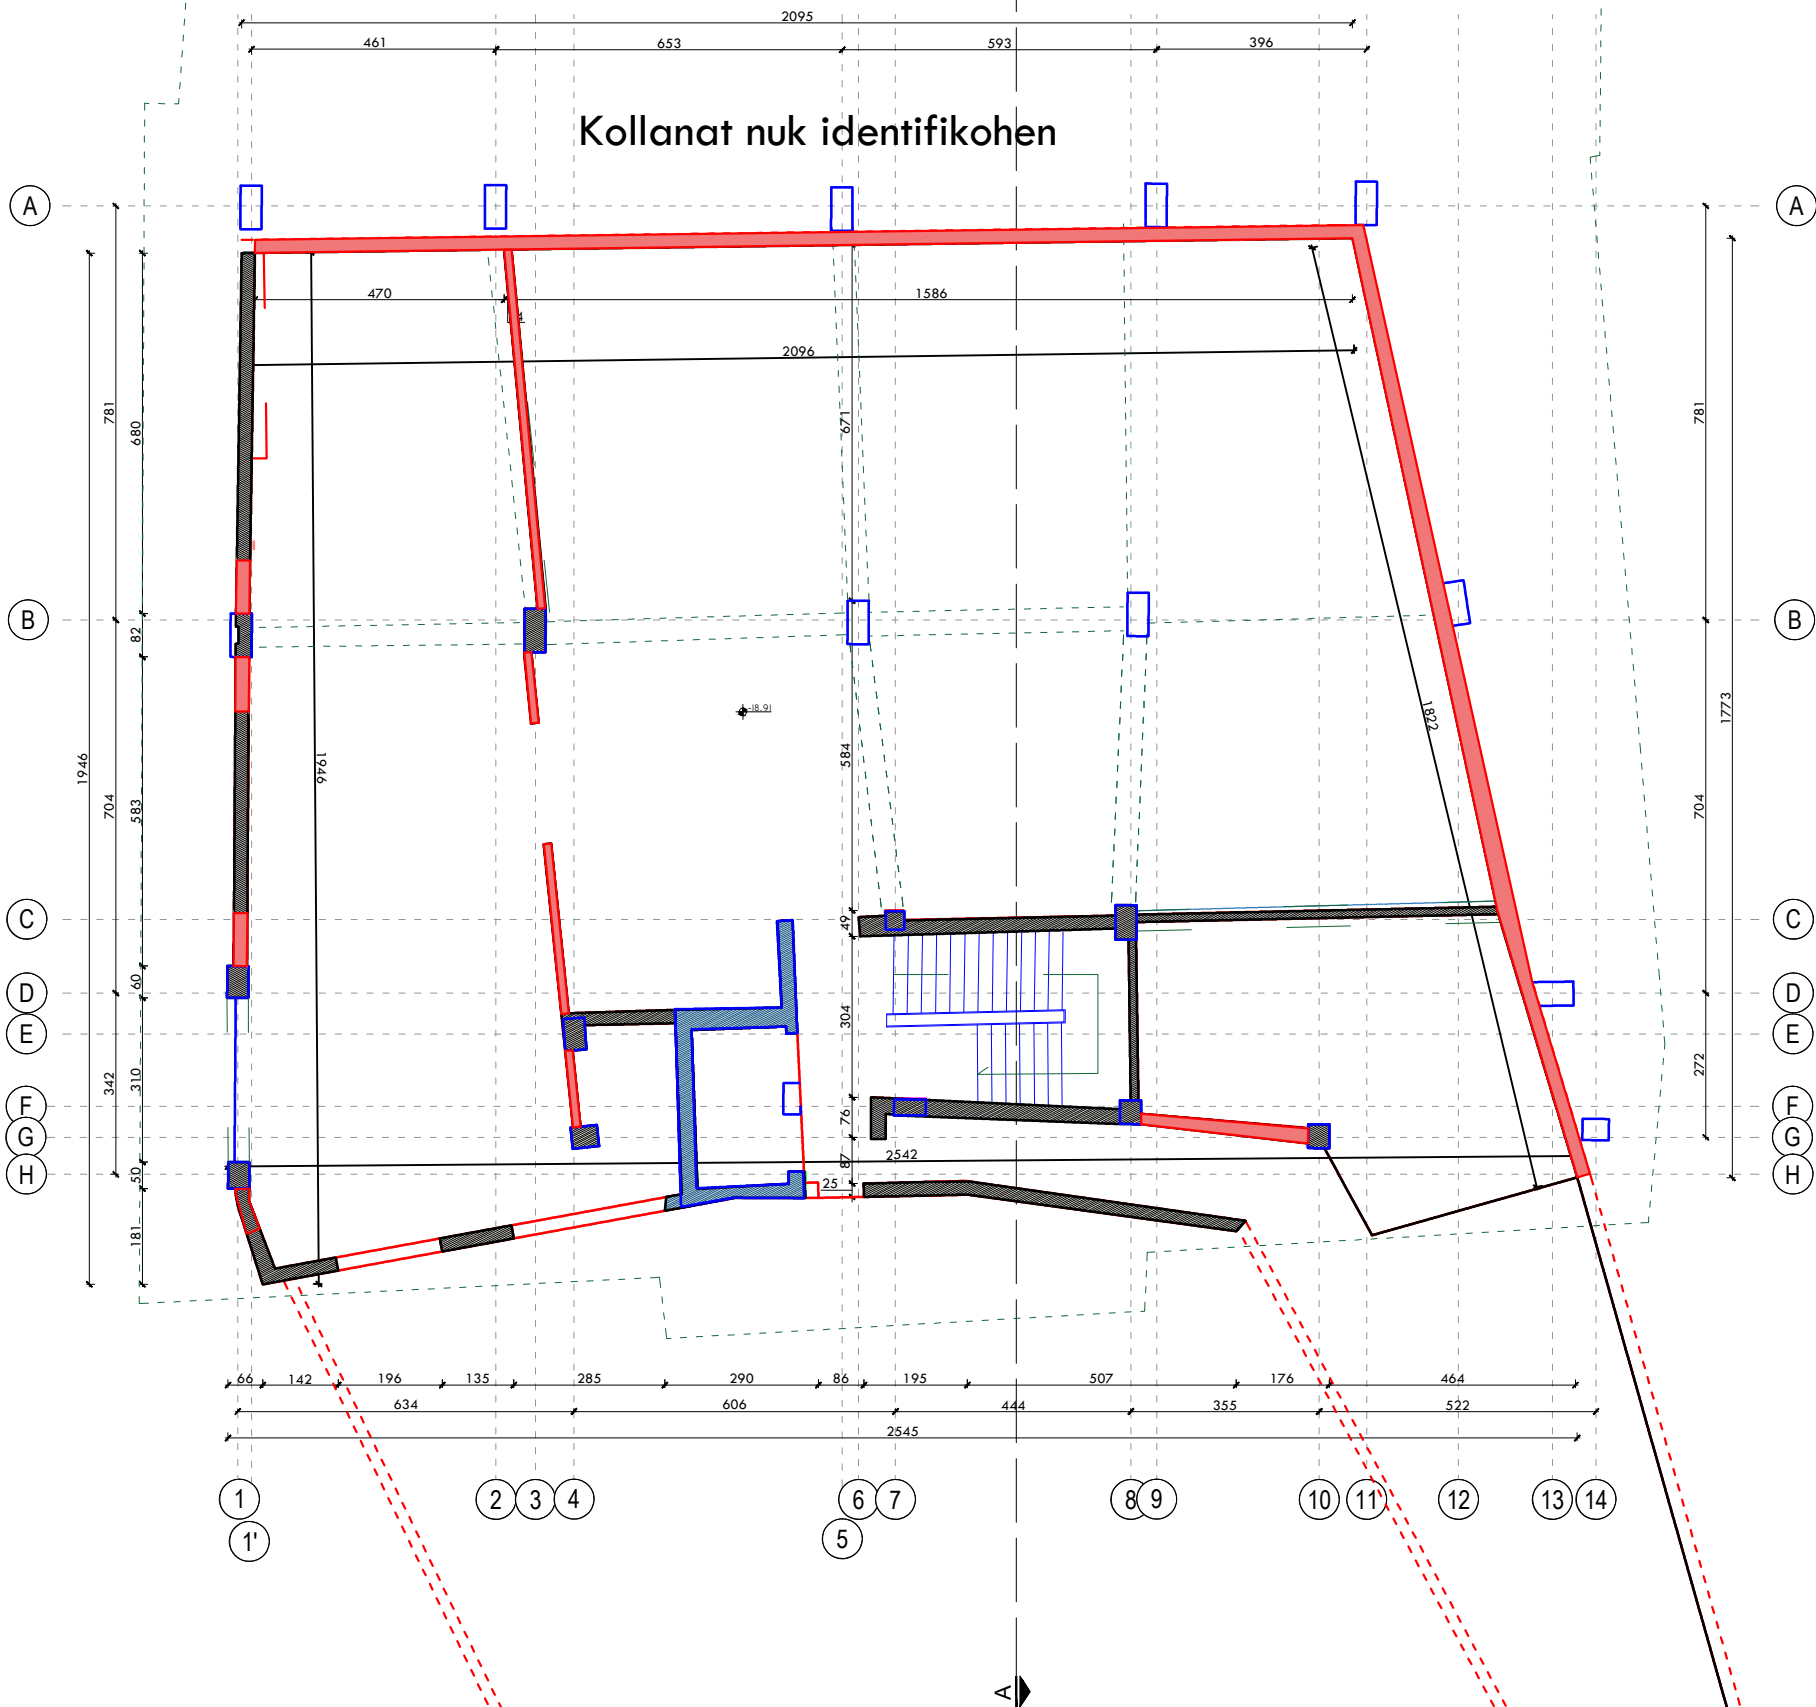
PLANI I PRISHJESE SE MURATURES  
OBJEKTI 6KT DHE 9KT PLANIMETRIA E KATIT - 4 NE KUOTEN -18.91 M

PRISHJA E MURATURËS ËSHTË E DOMOSDOSHME PËR INSPEKTIMIN DHE PËRFORCIMIN E ELEMENTEVE STRUKTURORE TË GODINËS.

MURET QË DO TË HIQEN PËRFSHIJNË MURATURËN PERIMETRALE ME TRASHËSI 20 CM DHE MURATURËN E BRENDSHME NDARËSE ME TRASHËSI 12 CM.

PRISHJA DO TË KRYHET NË ZONAT KU KA ÇARJE DIAGONALE NË MURATURË, TË CILAT TREGOJNË DOBËSINË TË KAPACITETIT MBAJTËS DHE RREZIK PËR SIGURINË STRUKTURORE.

NË RASTET KUR PËRFORCIMI I KOLLONAVE DHE TRARËVE ËSHTË I NEVOJSHËM, DO TË HIQET MURATURA NËNJË GJERËSI PREJ RRETH I M PËR TË MUNDËSUAR VENDOSJEN E ARMATURËS SHITESË DHE BETONIMIN E ZONAVE TË DOBËSUARA.

NË MURATURËN E JASHTME (20 CM), TË PËRDOREN MJETE PRERËSE DHE TË BËHET HEQJE GRADUALE PËR TË SHMANGUR PËRHAPJEN E ÇARJEVE NË ZONA TË PAPREKURA.

NË MURATURËN E BRENDSHME (12 CM), PRISHJA MUND TË BËHET MË E SHPEJTË, POR ME KUJDES TË VEÇANTË NË NJYJET LIDHËSE ME ELEMENTËT STRUKTURORË.

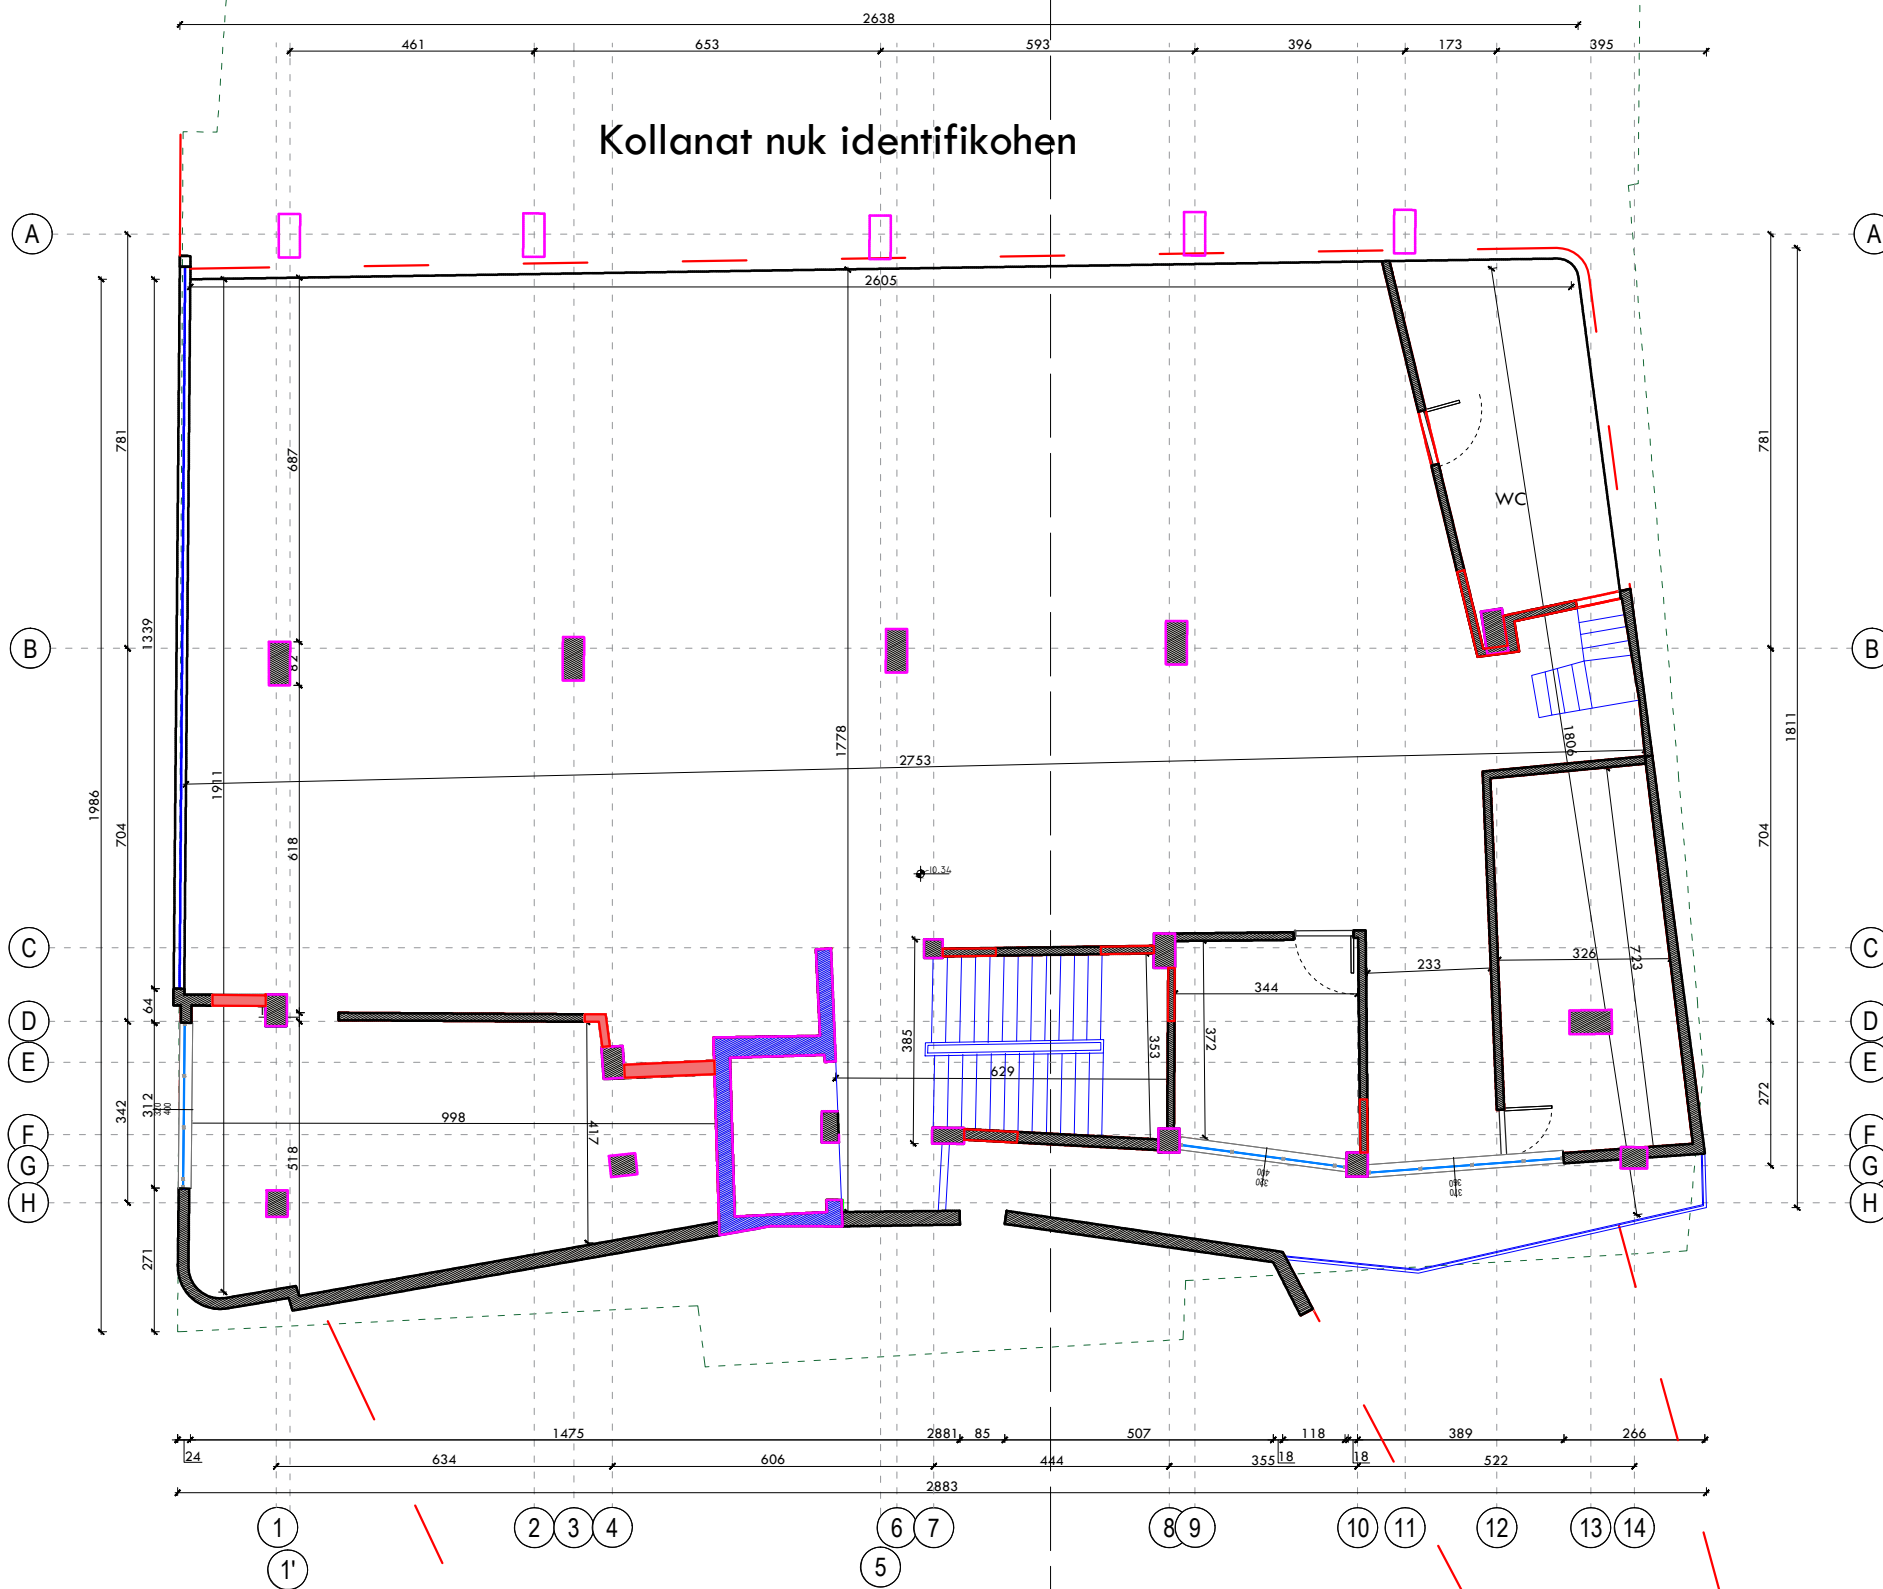
OBJEKTI 6KT DHE 9KT PLANIMETRIA E KATIT - 3 NE KUOTEN -10.89 M

PRISHJA E MURATURËS ËSHTË E DOMOSDOSHME PËR INSPEKTIMIN DHE PËRFORCIMIN E ELEMENTEVE STRUKTURORE TË GODINËS.

MURET QË DO TË HIQEN PËRFSHIJNË MURATURËN PERIMETRALE ME TRASHËSI 20 CM DHE MURATURËN E BRENDSHME NDARËSE ME TRASHËSI 12 CM.

PRISHJA DO TË KRYHET NË ZONAT KU KA ÇARJE DIAGONALE NË MURATURË, TË CILAT TREGOJNË DOBËSIM TË KAPACITETIT MBAJTËS DHE RREZIK PËR SIGURINË STRUKTURORE.

NË RASTET KUR PËRFORCIMI I KOLLONAVE DHE TRARËVE ËSHTË I NEVOJSHËM, DO TË HIQET MURATURA NË NJË GJERËSI PREJ RRETH 1 M PËR TË MUNDËSUAR VENDOSJEN E ARMATURËS SHITESË DHE BETONIMIN E ZONAVE TË DOBËSUARA.

NË MURATURËN E JASHTME (20 CM), TË PËRDOREN MJETE PRERËSE DHE TË BËHET HEQJE GRADUALE PËR TË SHMANGUR PËRHAPJEN E ÇARJEVE NË ZONA TË PAPRËKURA.

NË MURATURËN E BRENDSHME (12 CM), PRISHJA MUND TË BËHET ME E SHPEJTË, POR ME KUJDES TË VEÇANTË NË NJYJET LIDHËSE ME ELEMENTËT STRUKTURORE.
