# **AKT EKSPERTIMI (relacion)**

***“RIKONSTRUKSION I SHKOLLES 9 VJECARE  
FLOQ”***

***NJESIA ADMINISTRATIVE ORENJE***

***BASHKIA LIBRAZHD***

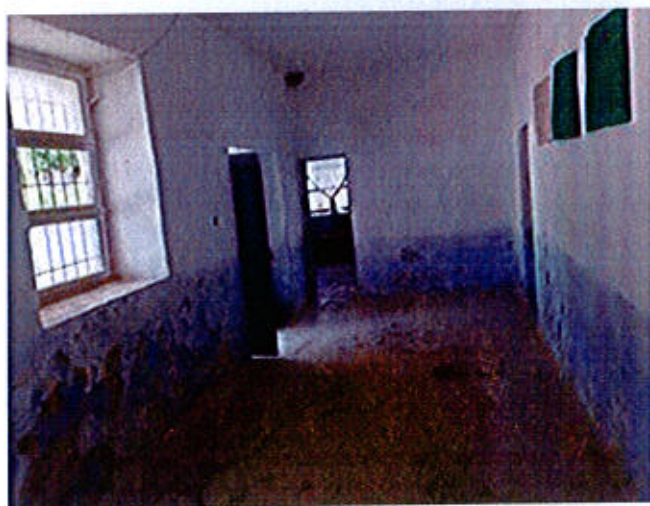
**Mbulesa eshte cati me perzjerje, lende druri dhe tjegull vendi. Shtresa e dyshemese jane ambjente me cemento te varfer.**

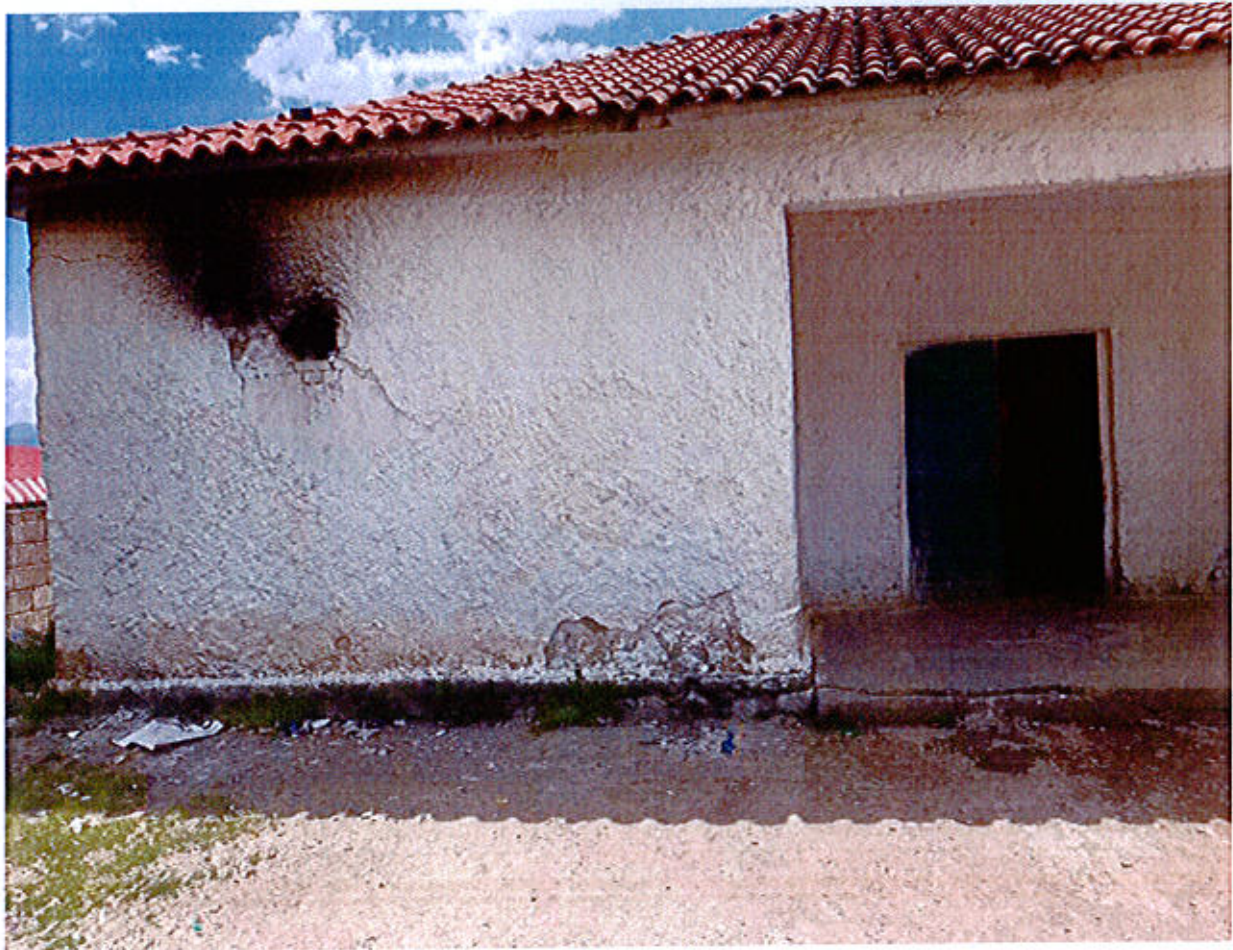
**Pas kqyrjes ne vend, u konstatua se nisur nga jetegjatesia, menyra e ndertimit dhe ndikimi i agjenteve te ndryshem, kryesisht atyre te jashtem atmosferik (shira, ngrica, debora etj ), objekti ka pesuar demtime ne struktura kryesore. Si**

**ato mbajtese dhe te mbulimit.**

**Nderhyrja dhe perforcimi ne muret mbajtes, kollonat dhe treret. Zevendesimi urgjent i catise. Eshte e nevojshme te nderhyet ne riparimin e rrjetit te brendshem inxhinierik : hidrosanitar dhe elektrik.**

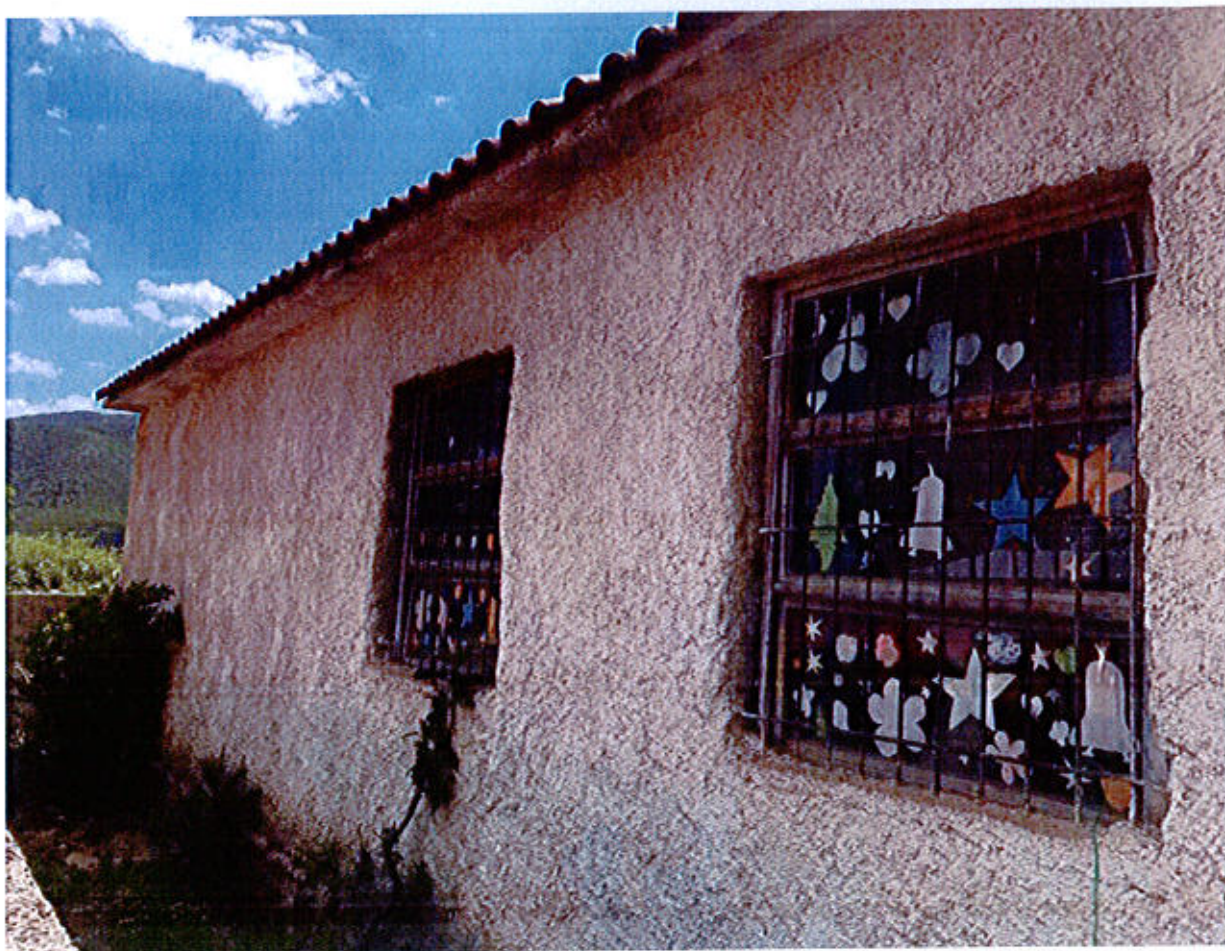
**Objekti eshte ndertuar heret. Nisur nga jetegjatesia dhe perdorimi, vihet re amortizimi i pergjithshem i tij kryesisht ne rrjetin e brendshem inxhinierik, hidrosanitar , elektrik.**

**Jane te demtuara muraturat, pasi dhe suvatimi i jashtem eshte pothuajse teresisht jashte perdorimi dhe muratura eshte e ekspozuar teresisht karshi agjenteve atmosferik.**

**Te riparohet suvatimi i brendshem dhe i jashtem dhe ka nevoje per lysterjen e objektit. Shtrim me pllaka dhe sistemim terreni.**

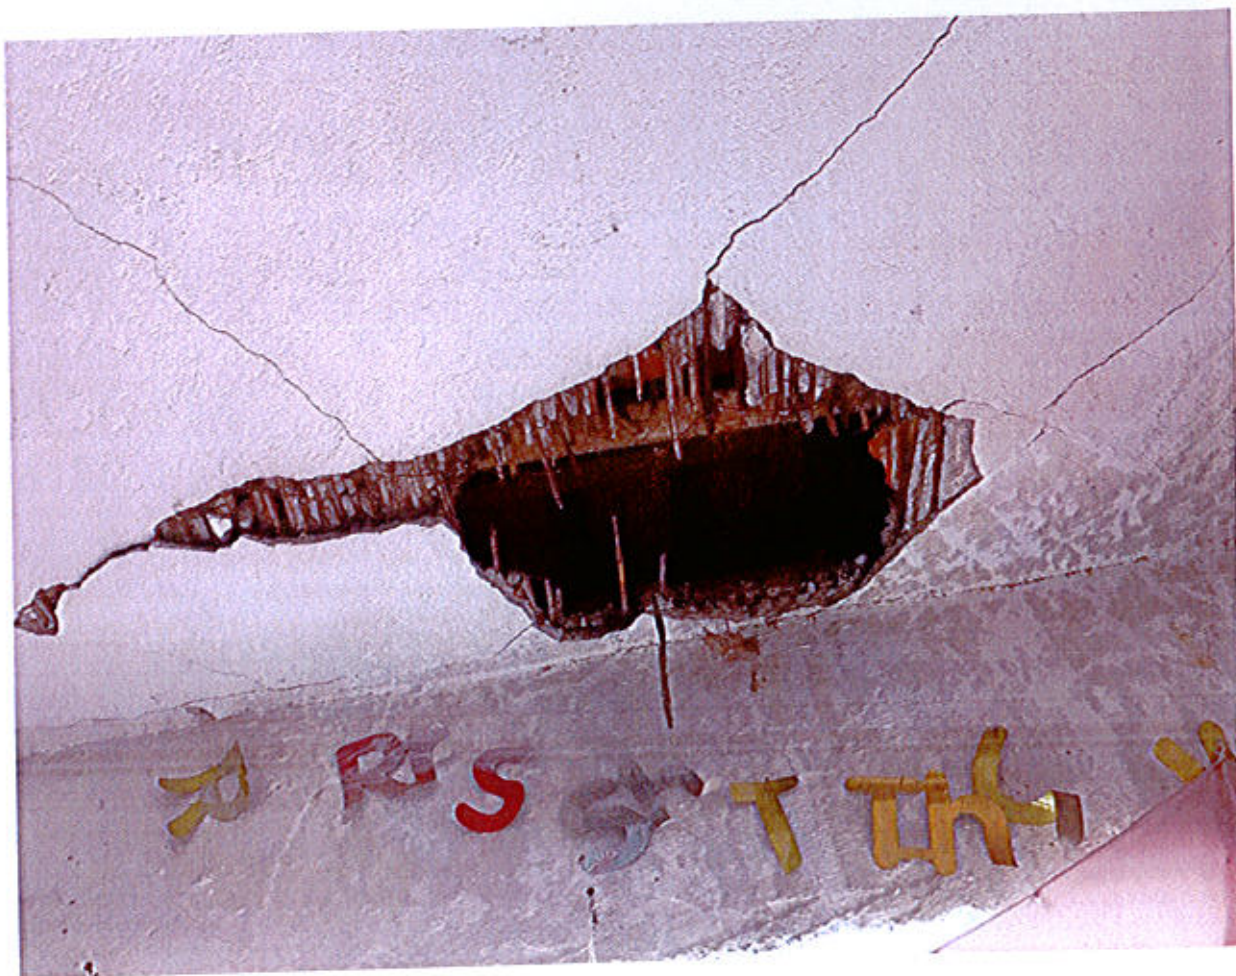
**Catia eshte e demtuar ne elementet kryesore, lenda mbajtese e drurit dhe tavani. Ka pesuar carje dhe ulje. Muret kane probleme te theksuara me lageshtiren.**

**Mund te themi pa hezitim qe keto probleme vene ne rrezik jeten e familjareve .**

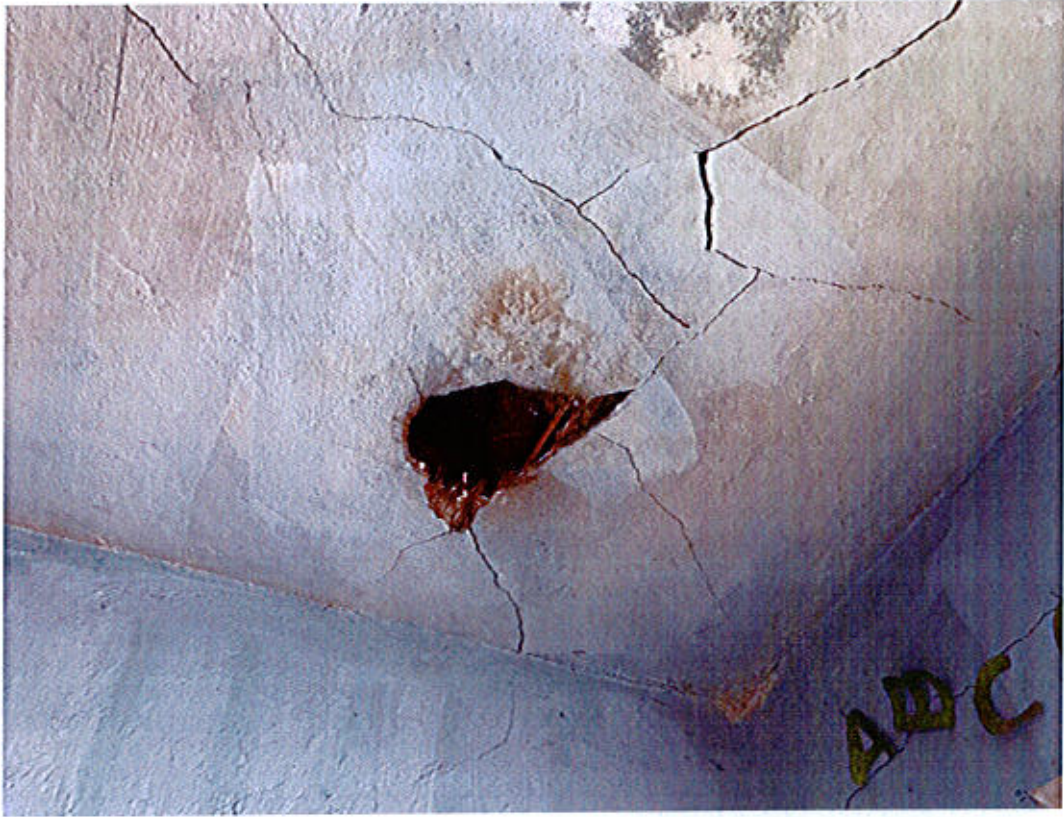
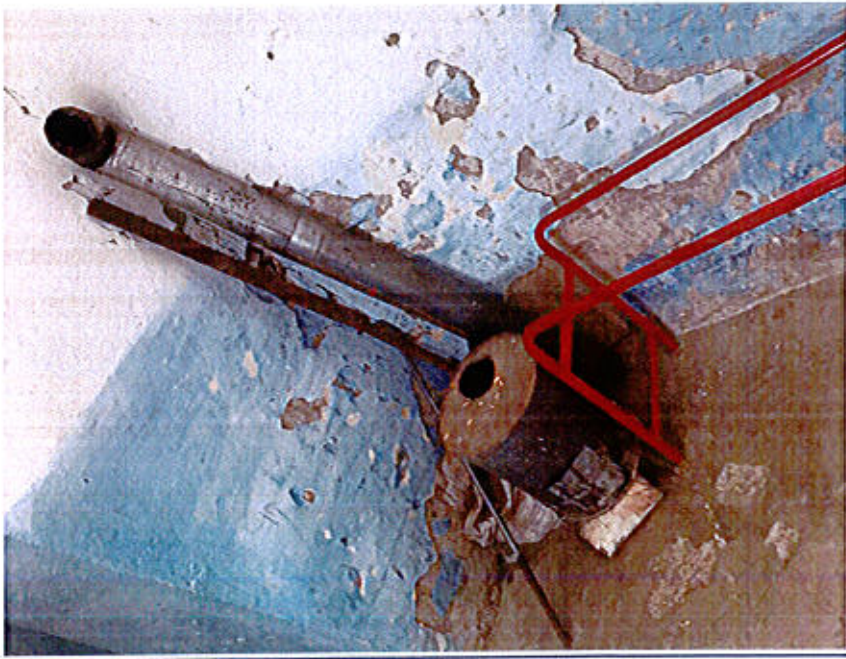
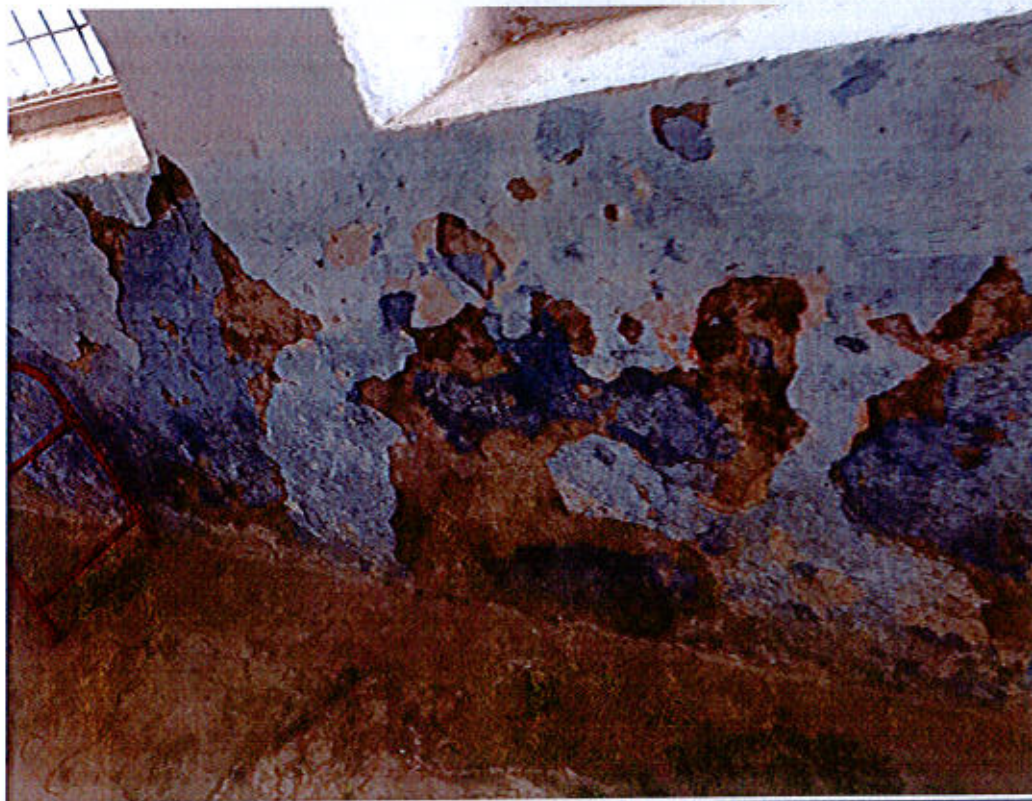
**Vihen re demtimet edhe ne elementet mbajtes te objektit  
Me te theksuara, keto plasaritje jane shkaktuar pergjate muratures dhe ne tavan.**
