## **RELACION**

***MBI KUSHTET GJEOLIGO-INXHINIEREIKE TË  
RRËSHQITJEVE AKTIVE NË RRUGËN RUZHDIE-GJYNAQAR***

*Tiranëmë 26.09.2015*

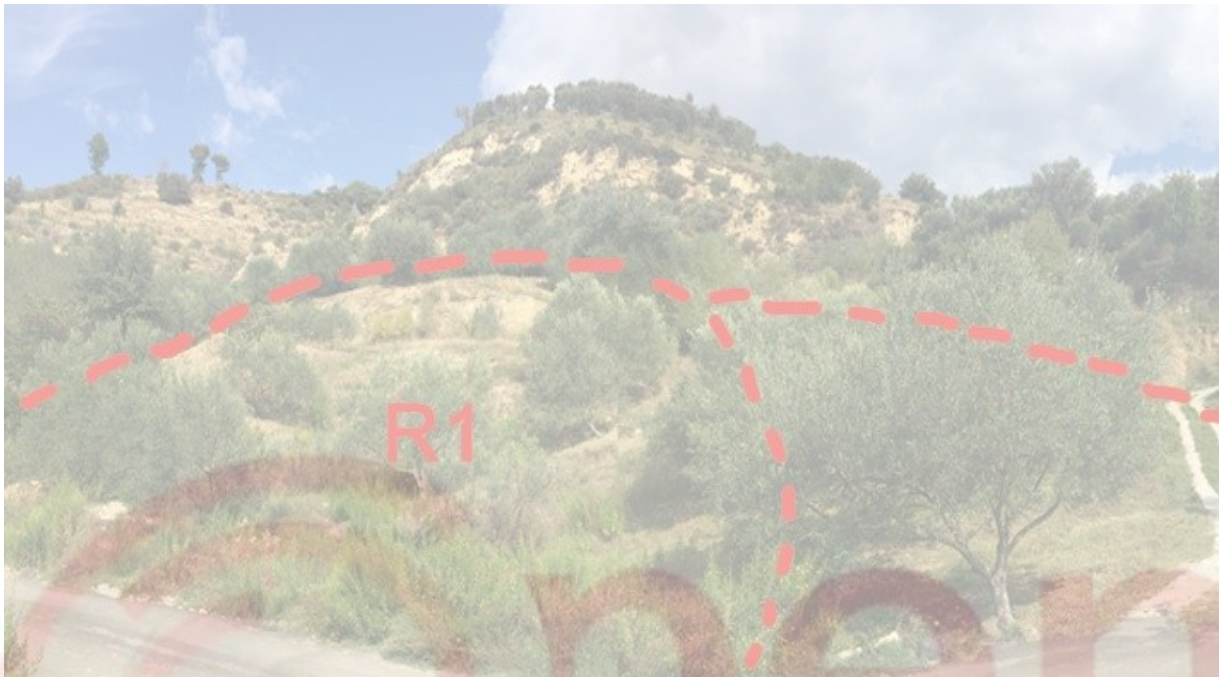
- Foto nr.1 Rrëshqitja R<sub>1</sub>

**Rrëshqitja e parë  $R_1$**  – Intersektionrrugënnësegmentin km 0,495- km 0,555, nëgjatësinëafër 60m. Kurora e rrëshqitjesështërreth 75 m ngaaksiirrugës, mësipërshpatit. Ndërsangaposhtërrugës vazhdon me gjatësi 100-150m.

- Rrëshqitja e parë R<sub>1</sub>, është rrëshqitje e vjetër, e formuar në një kohë shumë të re gjeologjike (Q4-sot). Është me përmasat më të mëdha dhe me aktivizim të herëpashershëm, me zhvendosjet e vogla (foto 1).

- Stabilizimi i rrëshqitjes është i mundshëm, por me shpenzime të larta. Projekti i masave inxhinierike të stabilizimit duhet të bazohet në një studim gjeologjik dhe inxhinierik të mirëfilltë, me shpime, analizë laboratorike, etj.

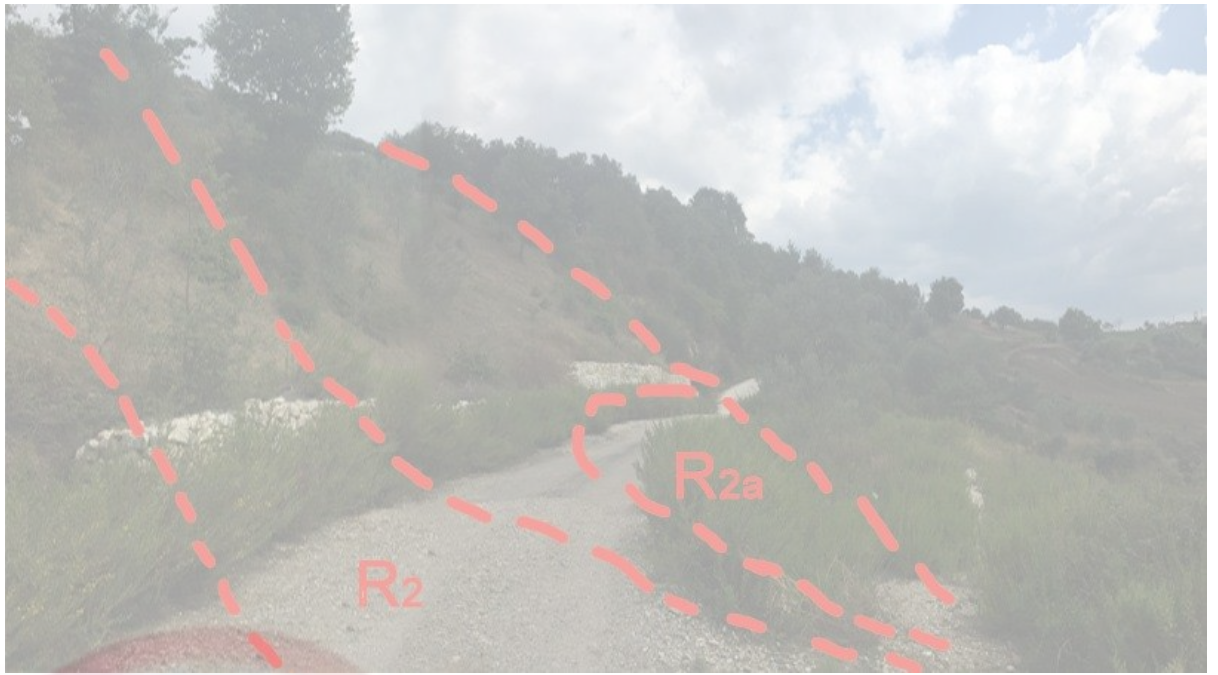
- Foto nr.2 Rrëshqitja R<sub>2</sub>dhe R<sub>2a</sub>

**Rrëshqitja e dytë R<sub>2</sub>**- Është e ndryshme nga rrëshqitja e parë (R<sub>1</sub>) ende e papërajruar plotësisht nga sipërfaqja e terrenit. Mund të konsiderohet si rrëshqitje në proces formimi. Kjo fazë e aktivizimit mund të konsiderohet si lëvizje varrëse me deformime të ngadaltatë të terrenit.

Është në përmasat më të mëdha dhe ka intersektuar rrugën përnjë gjatë sipërfaqes 85m (segmenti km 0,660 – km 0745, foto 2). Kallëvizjet e ngadaltatë të diferencuar brenda kësaj gjatësie. Sipërshpatitë është me gjatësi 150m deri në afërsi me banesat e fshatit. Nga poshtë rrugës vazhdon deri afër shtratit të përroit.

Dallohetparaprakishtnjërrëshqitje e vogëlbrëndakonturevetërrëshqitjessëmadhe, rrëshqitja (R<sub>2a</sub>),qëmundtëtrajtohetlehtësisht me njëmurmbytësngaana e jashtme e rrugës (asfaltiivjetër).

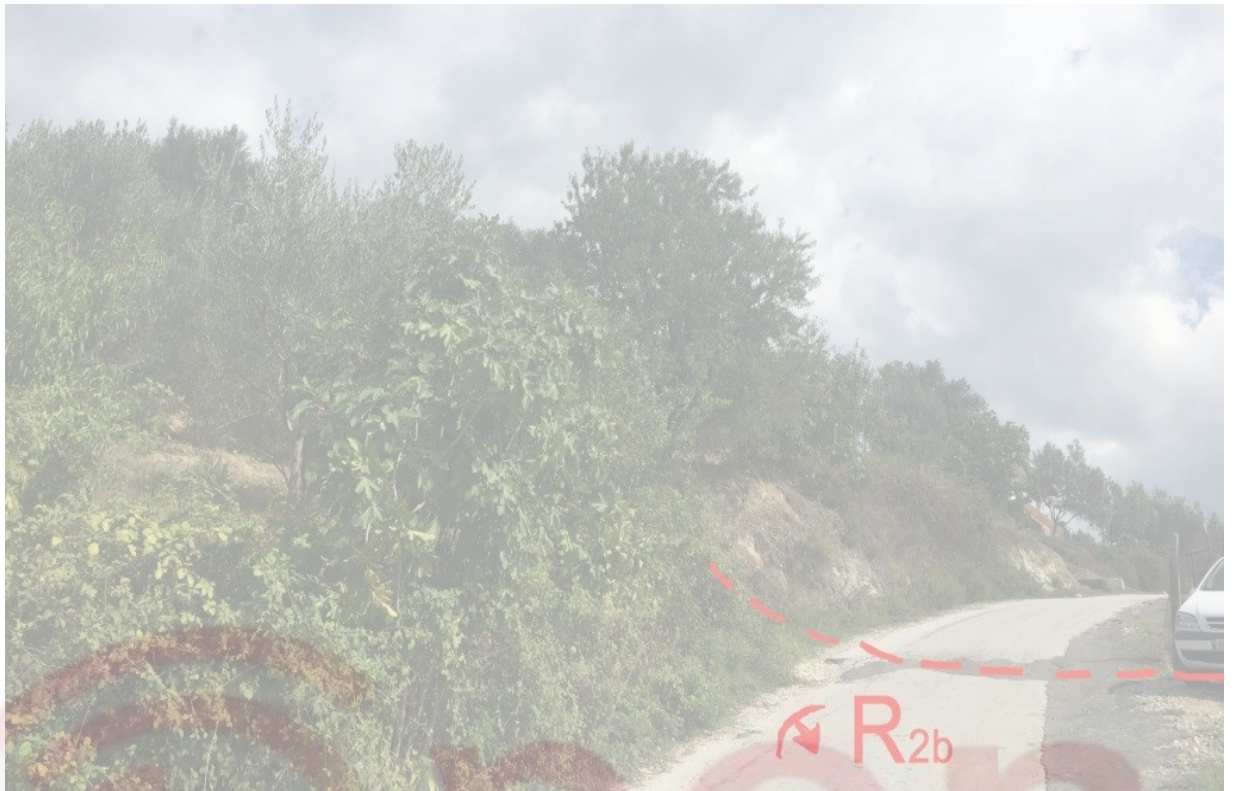
- Foto nr.3 Rrëshqitja R<sub>2b</sub>

Nëdrejtimtëqëndrësëfshatit, nëprogresivin km 0,995 rrugaekzistueseështëbërë me shkallë mezhvendosjevertikale 20-25cm. Çarja e konturitjugotërrëshqitjes (R<sub>2b</sub>) foto 3, është diagonal me rrugëndhekamundësitëjetëvazhdimjugor, irrëshqitjes R<sub>2</sub>, me blloqetëveçuarngapërroiifshatit, qëintersekonrrugënnëprogresivin km 0,745.
