AUTORITETI RRUGOR SHQIPTAR

Relacion Teknik

“Përmirësimi i Sinjalistikës Horizontale, Vertikale dhe Pajisjeve të Sigurisë Rrugore në Akset e Rajonit Qëndër Perëndim, Lot 2 (2024)”

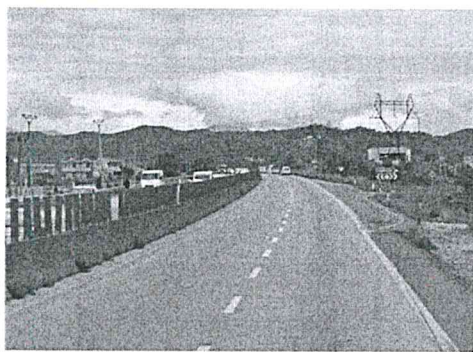
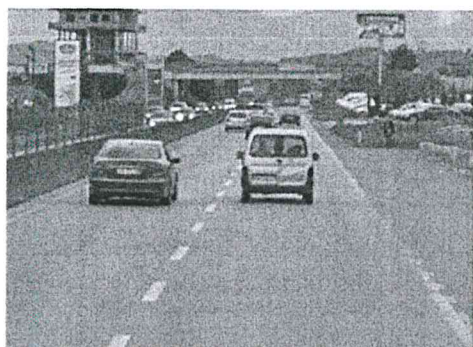
1. Segmenti rrugor “City Park – Ura e Dajlanit”

Sinjalistika vertikale përgjithësisht është në gjendje të mirë dhe është e pranishme në të gjitha daljet autostradale, kryqëzimet, kthesat dhe pikat e rezikut, përveç pak rasteve ku është e nevojshme rivendosja e tyre. Në nyjen e urës së Dajlanit, në përfundim të autodstradës, ka mungesë të uljes së limitit të shpejtësisë, prandaj është parashikuar vendosja e tabelave të uljes graduale të shpejtësisë, 60 km/orë dhe më pas 40km/orë.

Sinjalistika horizontale ekzistuese është shumë e konsumuar sic shihet dhe nga fotot. Në disa vende është zhdukur komplet, prandaj është e domozdoshme ripërtëritja totale e sinjalistikës horizontale. Vijëzimi duhet të kryhet me bojë bikomponente, me qënë se dhe vijat egzistues janë të tilla, gjë që mundeson një lidhje më të mirë të bojës së vjetër me atë të re, me të njëjtat veti dhe karakteristika. Vija e mesit meqenëse shkelet më shumë, duhet të bëhet bikomponente pastë, që të rezistojë më gjatë, ndërsa vijat anësore shkelen më pak dhe mund të bëhen me bojë bikomponente spray. Daljet autostradale kanë nevojë për rritjen e shikueshmërisë, veçanarisht natën, prandaj është parashikuar ndriçim i Nyjes së Maminas (kryqzimi i Gjirit të Lalëzit), Nyjes së Sukthit, Mbikalimit të Shkozetit dhe Mbikalimi Ura e Dajlanit. Ndriçimi do të bëhet me energji të rinovueshme, me panele diellore.

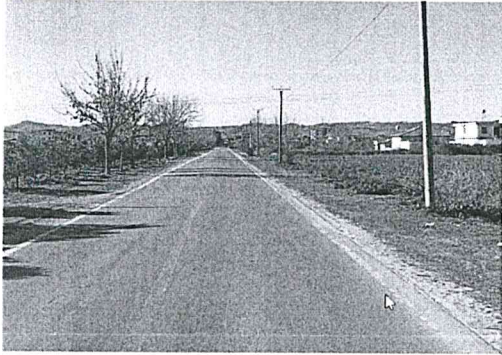
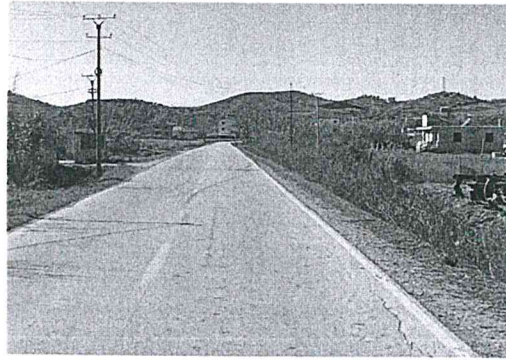
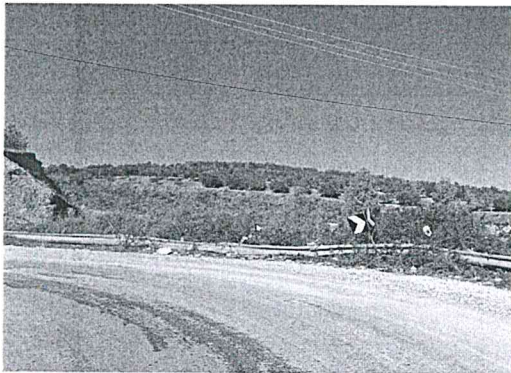
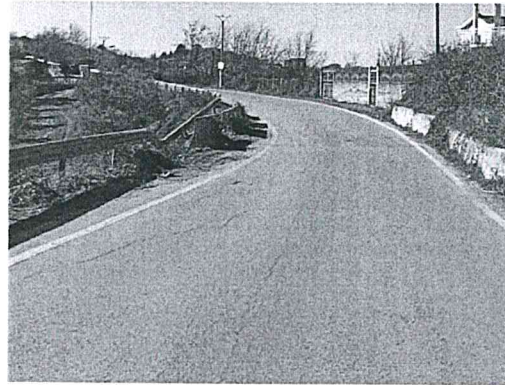
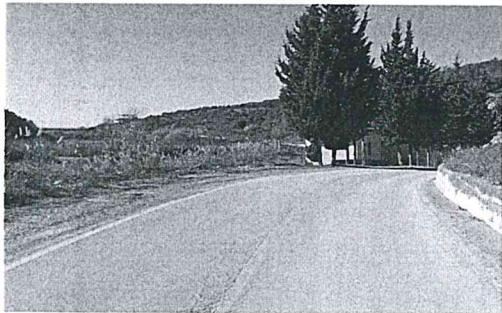
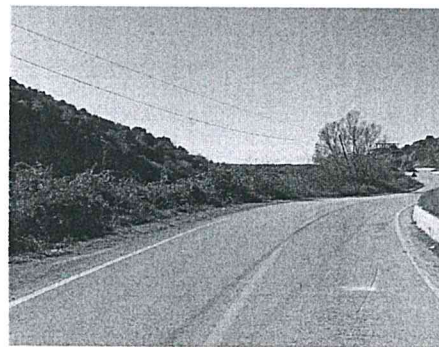
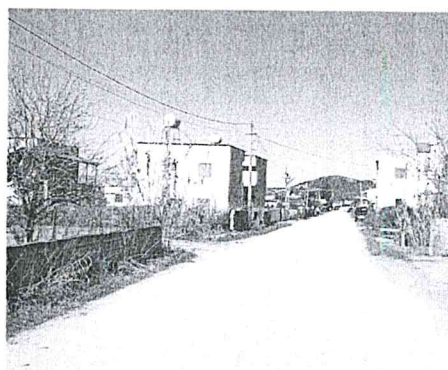
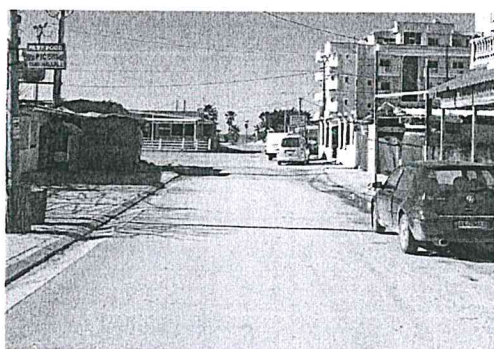
2. Segmenti rrugor “Kryqëzimi Luz – Spille”

Sinjalistika horizontale është shumë e konsumuar, siç vërehet dhe nga fotot. Në disa vende është zhdukur komplet. Është e domozdoshme ripërteritja totale e sinjalistikës horizontale. Vijëzimi duhet të kryhet me bojë bikomponente, me qënë se dhe vijëzimi egzistues është i tillë, gjë që mundëson një lidhje më të mirë të bojës së vjetër me atë të re, me të njëjtat veti dhe karakteristika. Vija e mesit me qënë se shkelet më shumë, duhet të bëhet bikomponente pastë, që të rezistojë më gjatë, ndërsa vijat anësore me qënë se shkelen më pak, do të bëhen me bojë bikomponente spray. Në zonat e banuara meqenese asfalti në pjeset anësore është konsumuar është parashikuar vijëzimi vetëm në qender.

Në lidhje me element të sigurisë rrugore, ka mungesa të barrierave mbrojtëse metalike në disa zona që mund të konsiderohen të rrezikshme, prandaj është e nevojshme vendosja e këtyre masave për të rritur sigurinë e përdoruesve të këtij aksi rrugor.

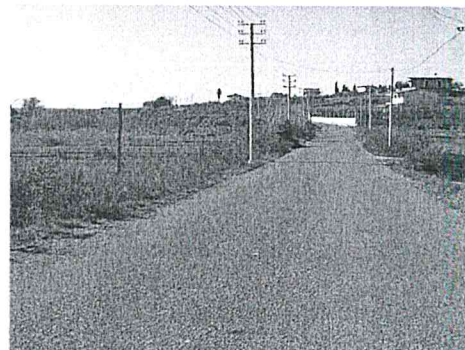
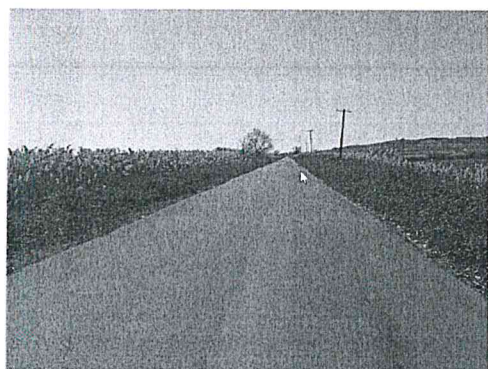
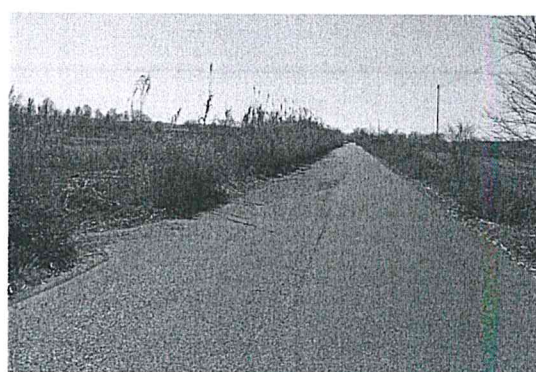
3. Segmenti rrugor “Gosë – Vilë Bashtovë”

Rruga karakterizohet nga mungesa e theksuar e sinjalistikës horizontale, vertikale dhe elementëve të sigurisë rrugore. Prania e kanaleve kullues mjaft të thellë, në të dy anët e rrugës, pa masat e nevojshme mbrojtëse, e bën mjaft të rrezikshëm këtë segment rrugor. Është i domosdoshëm implementimi i sinjalistikës si horizontale ashtu edhe vertikale. Në kuadër të rritjes së sigurisë rrugore, duhet vendosur sinjalistika vertikale, për të lexuar kthesat, kryqëzimet, urat si dhe për të informuar destinacionet përkatëse.

Në lidhje me sinjalistikën horizontale, është e domosdoshme ripërteritja totale e sajë. Vijeziimi duhet të kryhet me bojë bikomponente meqenëse dhe ai egzistues është po ashtu i tillë, gjë që mundëson një lidhje më të mirë të bojës së vjetër me atë të re, duke qënë e njëjta bojë. Vija e mesit meqenëse shkelet më shumë duhet të bëhet bikomponente pastë që te rezistojë me gjatë, ndersa vijat anesore meqenëse shkelen me pak te behen me boje bikomponente spray.

Ne zonen e banuar ne afërsi te kryqezimit te Ballaj meqenese asfalti ne pjeset anesore eshte i konsumuar eshte parashikuar vijeziimi vetem ne qender.

Eshte e domozdoshme vendosja e barrierave mbrojtese metalike anesore per shmangien e renies se drejtueseve te mjeteve ne kanalim e thelle vadites.

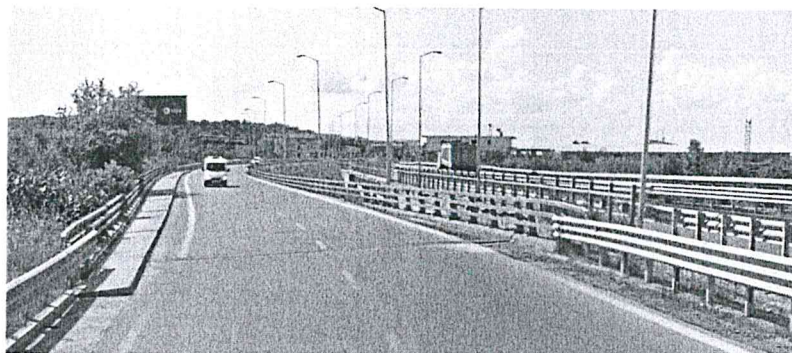
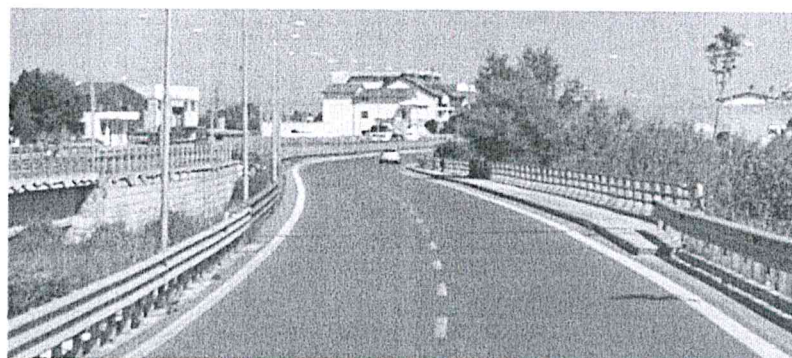
6. Riparimi i fugave Segmenti Plepa – Rrogozhinë

Nga inspektimi në vend dhe sipas kërkesave të termave të referencës, u kostatua se gjendja e fugave në segmentin rrugor Plepa – Rrogozhinë, ura pranë pikave të karburantit “Ish Euro Drini” janë në gjendje jo të mirë, prandaj është parashikuar riparimi i tyre. Ndërsa për fugat e urave tek Lumi i Durrësit, Golem dhe dalje Kavajë u gjykua e arsyeshme mos përfshirja e tyre në këtë projekt, por në ndërhyrjet e tjera në vitet në vijim.
