**RELACION TEKNIK**

(KONTRATA NR.10)

Mirembajtje me performance rruga: "**Kukës – Bushtricë (Vasije)**"

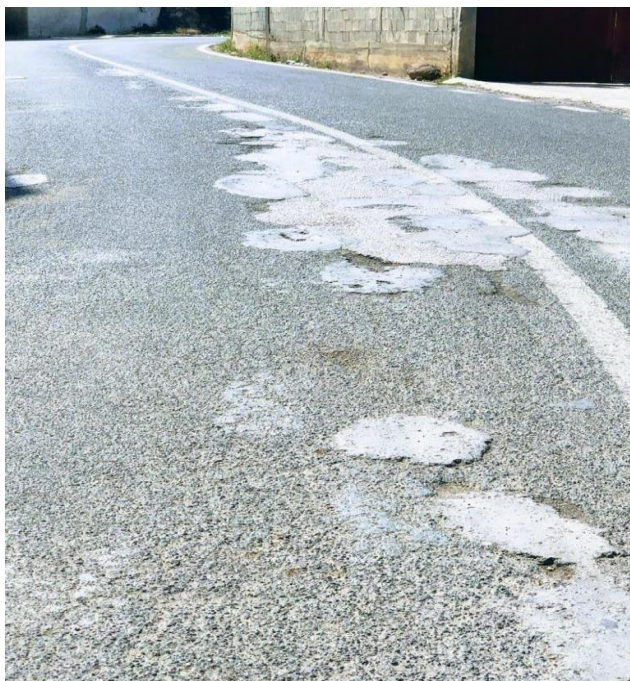
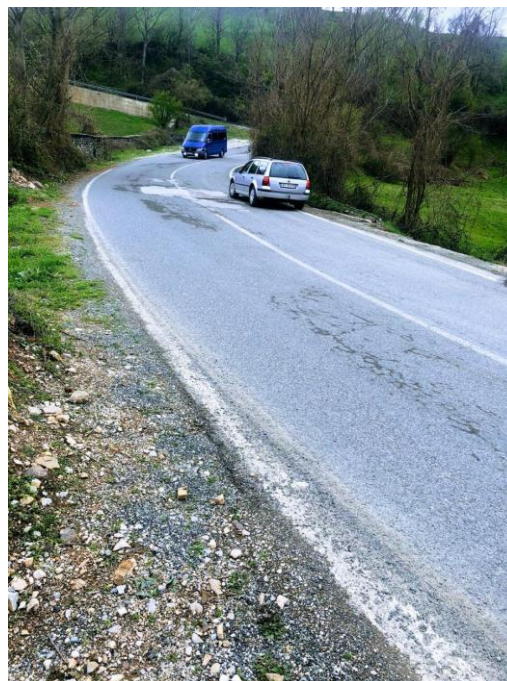
*Foto nga inspektimi në terren.*

Gjatë inspektimit në terren janë fotografuar dhe disa nga problematikat aktuale të akseve rrugore. Më poshtë fotot e realizuara në terren :
