#### 4. ANALIZA E RREZIKUT DHE RRËSHQITJET NË ZONË

##### 4.2 Analiza e fenomeneve gjeodinamike që ndikojnë në rrëshqitjen e formacioneve:

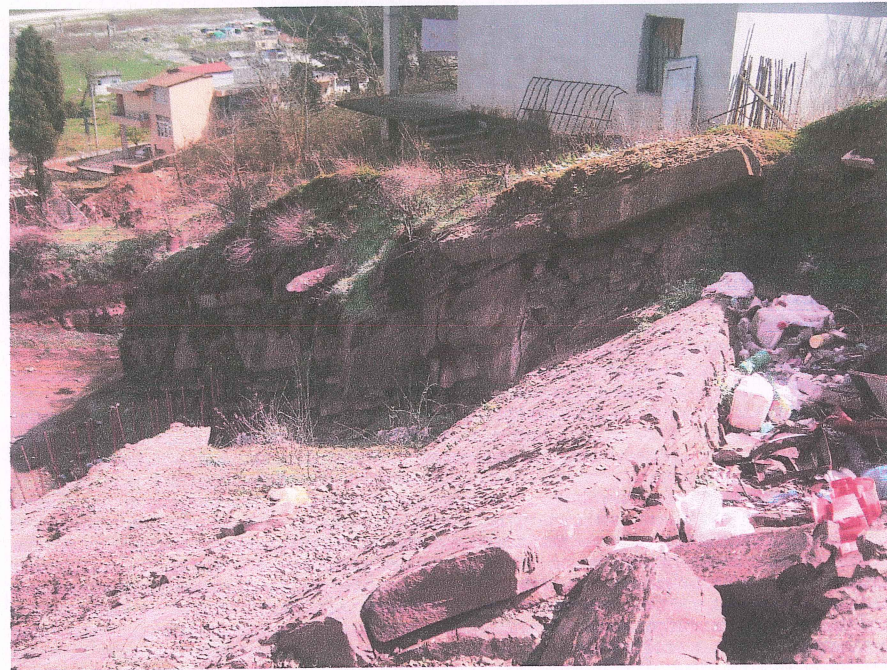
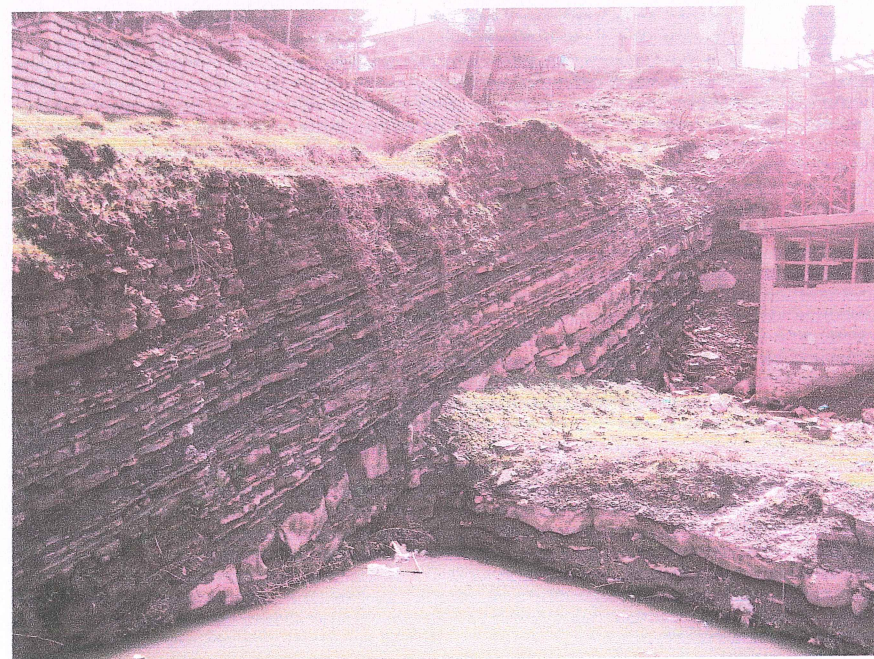
- Shtëpitë e banimit e Mina Rrapos dhe Alfred Rrapos rrezikohen të rrëshqasin për shkak të gërmimeve të sheshit të pallatit shumëkatësh që është duke u ndërtuar. Nga vërtetimet tona skarpiti i krijuar u është afëruar këtyre shtëpive në veri dhe në lindje në 3 - 4 metra dhe çarjet e formacionit flishor janë afëruar edhe më shumë deri afër themeleve. Shkak tjetër që favorizon rrëshqitjen janë edhe ujrat e shiut që grumbullohen mbi çati dhe nëpërmjet tubove derdhen direkt në themelet e shtëpive. NR. 1 dhe Nr 2.

Skarpate vertikale dhe carje te krijuara nga germimet e sheshit te pallatit shumekatesh ne zonën e postobllokut

3. Të monitorohet nga bashkia rreziku i rrëshqitjes së shtëpive të z. Mina Rapo e Alfred Rapo në zonën e Postbllokut. Këto banesa rrezikohen të shëmben për shkak të gjurmimeve për krijimin e sheshit të ndërtimit të pallatit shumëkatsh, që është në ndërtim.

4. Domosdoshmërisht duhet të merren masa mbrojtëse për skarpatat e formuara nga gjurmimet për krijimin e sheshit të ndërtimit të pallatit shumëkatsh në zonën e Postbllokut. Këto gjurmime rrezikojnë jo vetëm banesat njëkatshe që përmendëm më lart, por dhe pallatin gjashtëkatsh Nrt. 1.

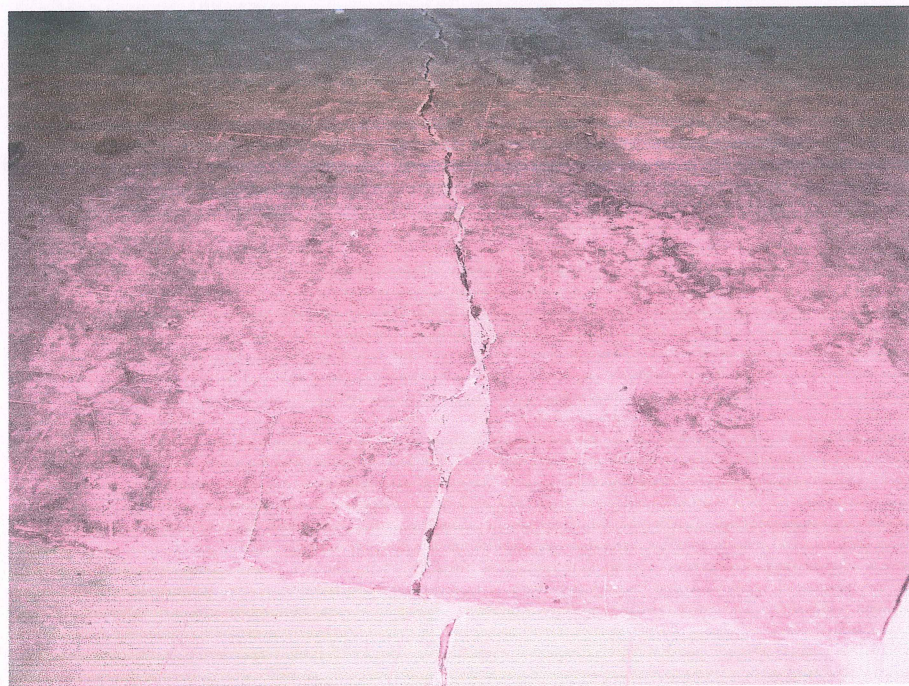
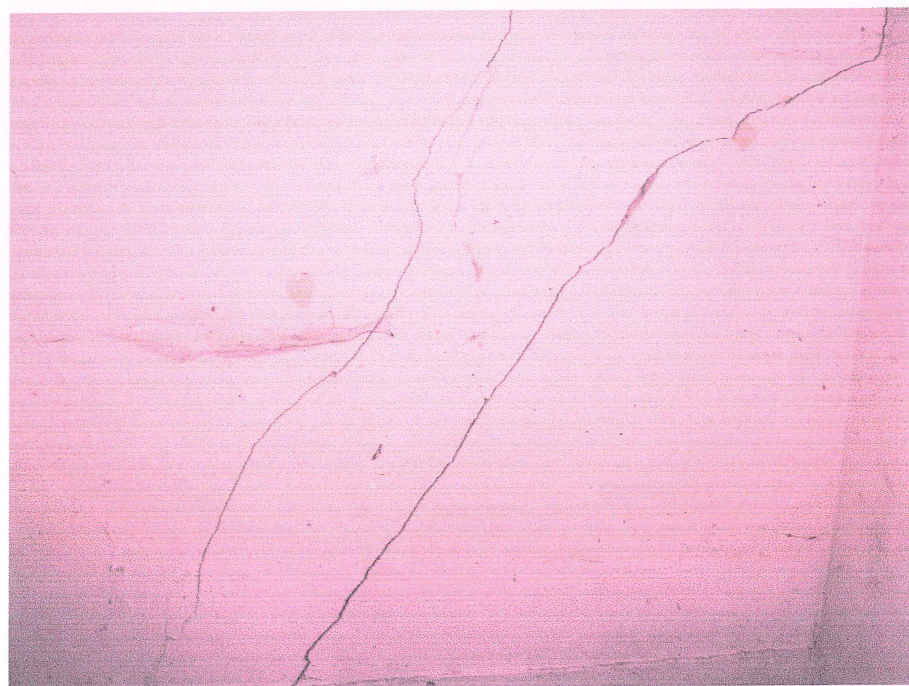
- a. Në objektin shtëpi banimi e Riza Kasit që vendoset në perëndim të urës së Nanxës, shtëpia kishte disa të çara të vogla në dyshe dhe mure në pjesën e përparme të shtëpisë.

Kjo shtëpi është ndërtuar sipas rënies së formacioneve flishore, kështu që mundësia e rrëshqitjes në drejtim të veriut është e vogël. Nga vërtetimet tona çarjet janë krijuar nga çedimi i themeleve në pjesën e përparme. Nuk takuam bazë rrëshqitje në aksin e përroit të Nanxës.

Shkaqet e çedimit të themeleve janë rrjedhja e ujrave sipërfaqësore nëpër shpat pa asnjë kanalizim. Gjithashtu ujrë e çatisë së shtëpisë binin mbi themele, duke i tjetërsuar formacionet.

Carje në shtëpinë e Riza Kasi

1. Në kodrën e Cfakës takohen depozitimet flishore të Kuaternarit dhe ndërtohen nga ndërthurja ritmike e shtresave ranore, alevrolitore dhe argjilore.
2. Rekomandojmë që në objektin shtëpi banimi të z. Riza Kasi të bëhet shkarkimi i ujrave të tarracës në përrua dhe jo mbi themelet e banesës. Çarjet e konstatuara janë si rezultat i infiltrimit të ujrave në themelet e banesës.

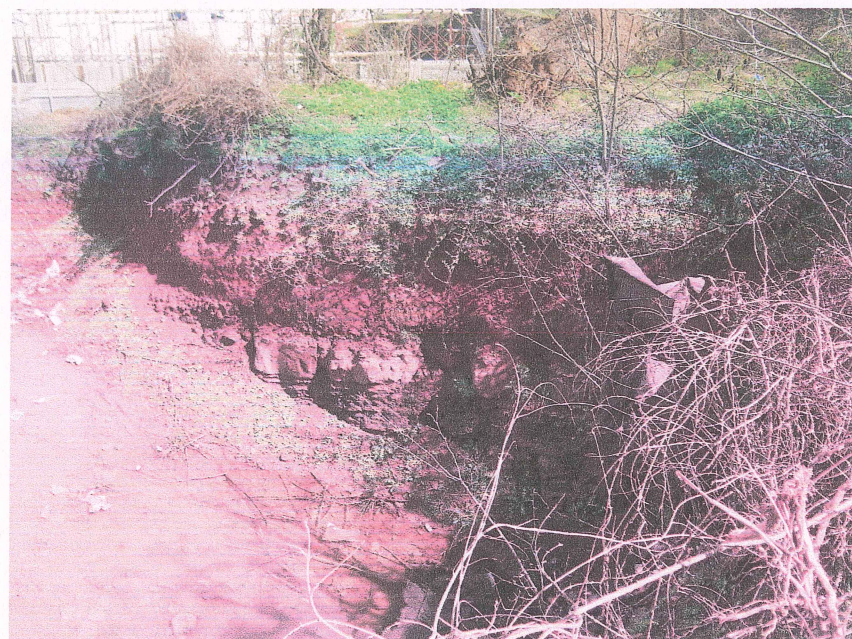
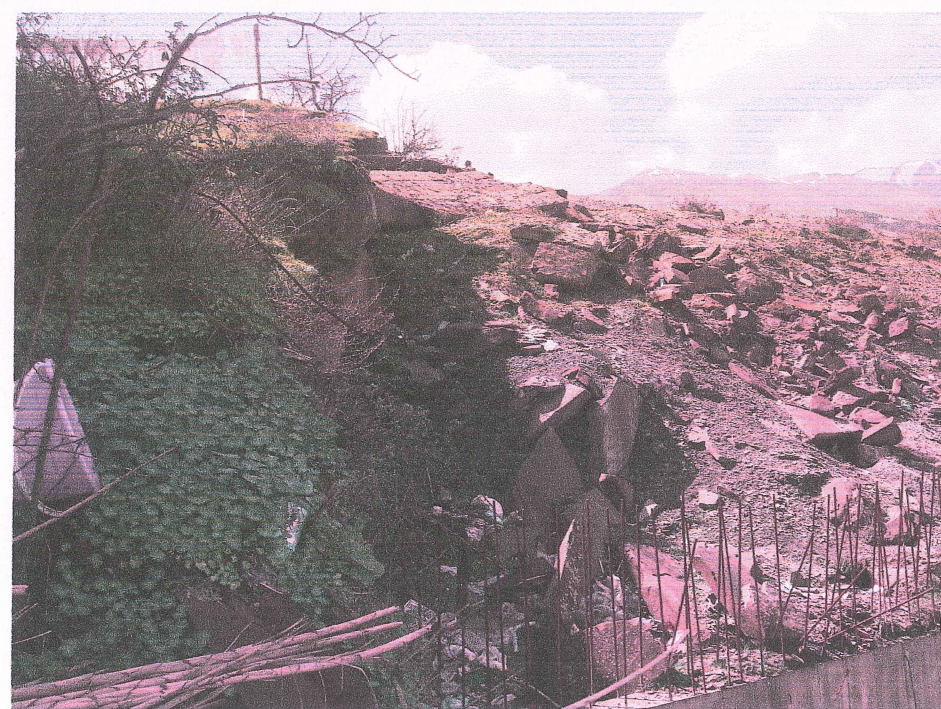
Rreshqitje dhe carje ne zonen e postobllokut nga pallati qe eshte në ndërtim

5. Të ndalohen ndërtime të çdo lloji në zonën postblloke deri në objektin C përgjat kodrës së Cfakës.
6. Të ndërtohen vepra mbajtëse inxhinierike në shpatet e krijuara nga ndërtimi i objekteve A, B, dhe C.
