SKEDË OBJEKTI

Objekti Nr. A.PG.01

Qendra Historike e qytetit të Pogradecit, zona A

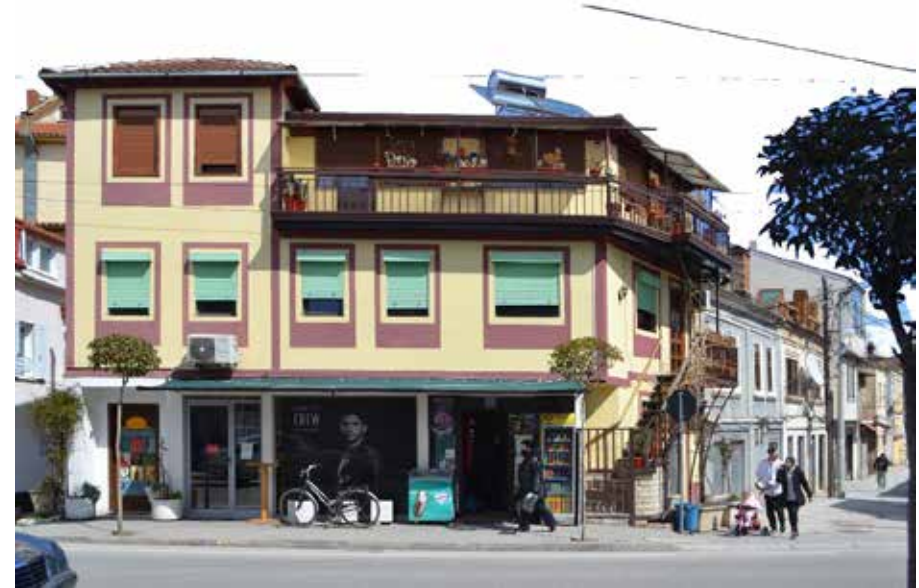
Në fasadën kryesore vihet re shtimi i një sërë elementesh, siç janë grilat, streha, ballkon. Në katin përdhe kemi përdorimin e vertatave joautentike, dhe përdorjen e hapësirave për biznes

Objekti nuk paraqitet në gjendje shumë të degraduar, duke qënë se në të janë bërë ndërhyrje ndër vite por ndërhyrjet janë bërë në mënyrë

Përdorim i ngjyrave ë lidhen me zonën, sivatim në pjesët e degraduara, heqja e ballkonit shtesë, heqja e ullukeve dhe zëvendësim i tyre, heqja e materialeve jo autentike dhe riorganizim i rrjetit elektrik. Zëvendësim i dymëve dhe dritareve sipas modeleve tip

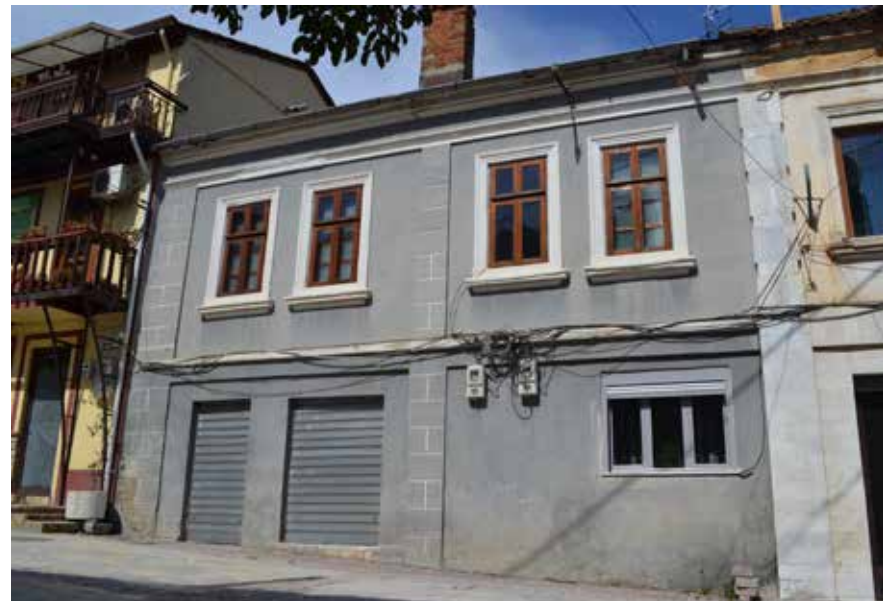
Objekti Nr. A.PG.02

Në katn përdhe kemi përdorimin e qepenëve metalik dhe dritare d/alumini. Në katin e parë kemi dritare druri në gjendje të degraduar. Çatia paraqitet tepër e degraduar, me mungesë të konsiderueshme tjegullash.

Suvatim i objektit në ngjyra origjinale, heqja dhe sistemim i kablove dhe ullukëve, heqja e materialeve jo autentike si veshja me pllaka në fasadë, zëvendësimi i qepenëve dhe dyerve dhe restaurim i dritareve të drurit. Restaurim dhe plotësim i çatisë me tjegulla vendi dhe restaurim i oxhakut.

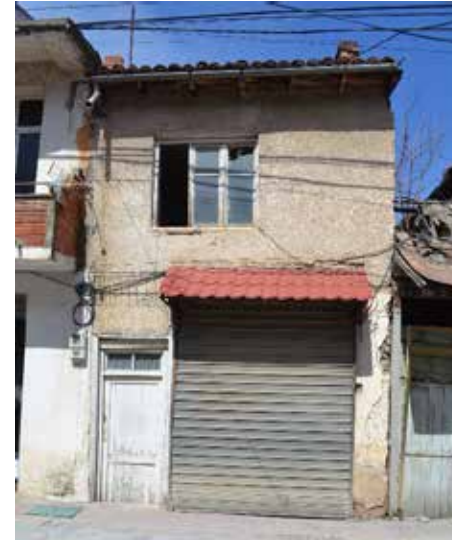
FOTO OBJEKTI

Përdorimi i elementeve jo origjinale si streha, përdorimi i qepenit, shumë kablo elektrik dhe tuba në pah. Suva e dëmtuar dhe perezencë lagështie. Degradim i drurit të dritares dhe derës.

Suvatim i objektit në ngjyra origjinale, heqja e kablove dhe tubave, riorganizim i rrjetit elektrik, vendosje dritare dhe dyer prej druri, heqje e elementeve jo origjinale si strha dhe qepenit. Restaurim i mbulesës me çati.

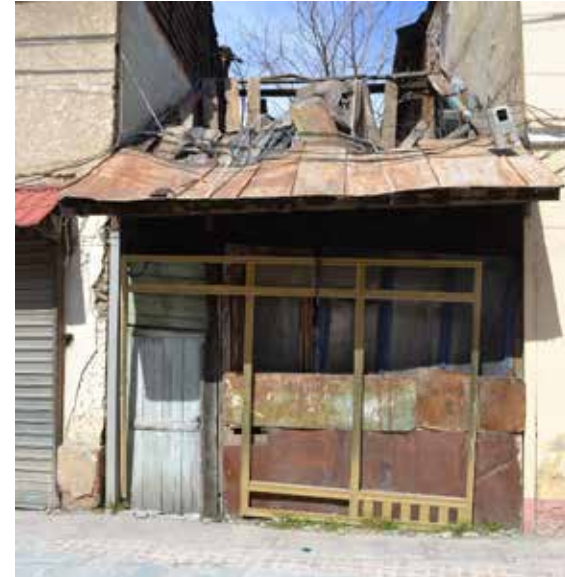
FOTO OBJEKTI

Objekti është në gjendje mjaft të degraduar. Përdorimi i elementeve jo origjinale si mbulimi me çati metalike, degradim i drurit. Suva e dëmtuar dhe perezencë lagështie.

PRISHJE E GJITHE VOLUMIT EKZISTUES TE OBJEKTIT TE AMORTIZUAR DHE NDERTIM I RRETHIMIT TE PRONES DHEPORTE HYRESE SIPAS DETAJEVE TIP

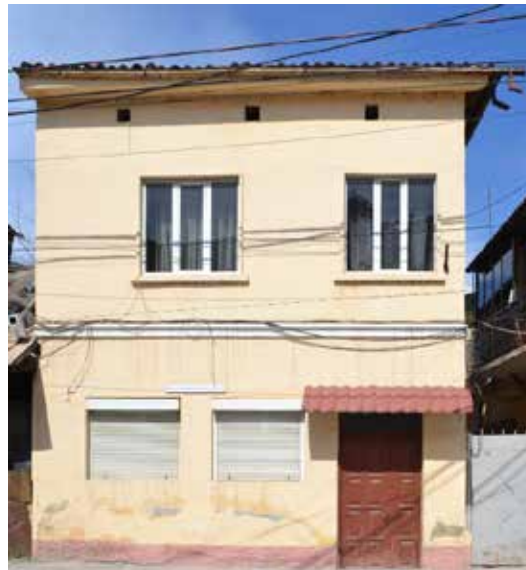
FOTO OBJEKTI

Përdorimi i materialeve jo autentike në fasadën kryesore si streha, grilat dritare alumini, dëmtim i tjegullave të çatisë, kablllo elektrik në pah, degradim i suvasë dhe prezencë lagështie.

Kthim në ngjyrat origjinale, heqja e kablllove, heqja e materialeve jo autentike dhe riorganizim i rrjetit elektrik, zëvendësim i dritareve dhe portës me material druri, heqja e strehës. Restaurim i mbulimit me çati.

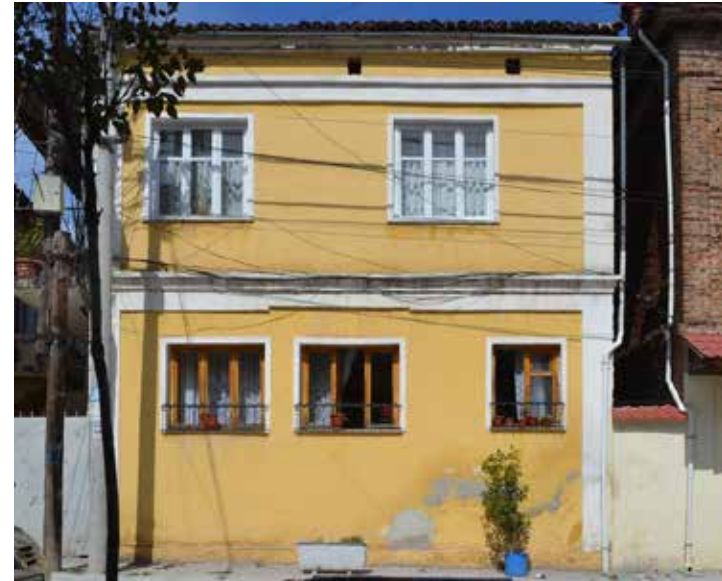
Korniza dhe dekore te dëmtuar, dritare druri te degraduara, kablo elektrik në pah, degradim i suvasë dhe prezencë lagështie. Përdorimi i elementeve jo origjinal kangjellave tek dritaret.

Suvatim i fasadës, heqja e kablove, heqja e materialeve jo autentike dhe riorganizim i rrjetit elektrik, zëvendësim i dritareve me material druri, heqja e kangjellave. Restaurim i mbulimit me çati.

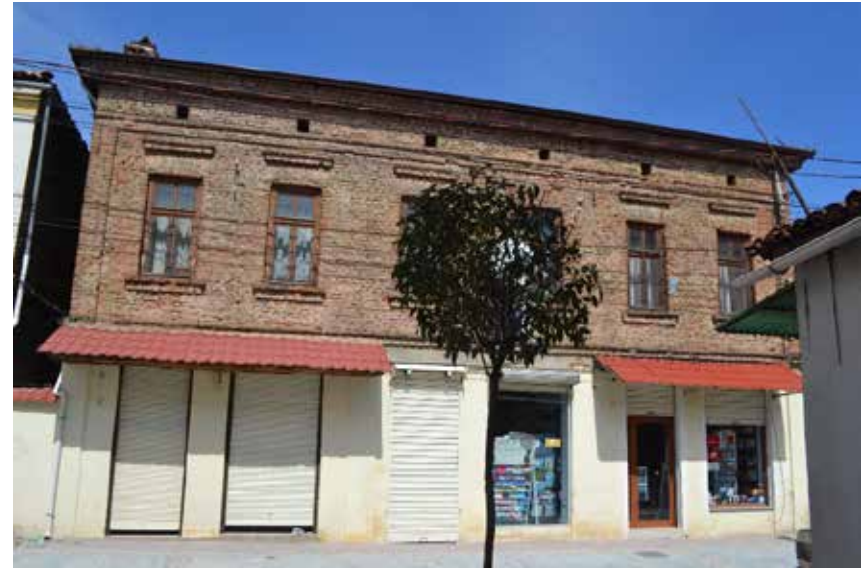
Përdorim i elementëve jo origjinal si streha dhe qepena heqin vlerat autentike të objektit, dritare druri te degraduara, kablo elektrik në pah, prezencë lagështie. Korniza dhe dekore të dëmtuara.

Pastrim dhe zëvendësim i muratures se tullës ne fasade, heqja e kablove, heqja e materialeve jo autentike dhe riorganizim i rrjetit elektrik, zëvendësim i dritareve dhe vetratave te drurit, heqje e strehave dhe e qepenave.

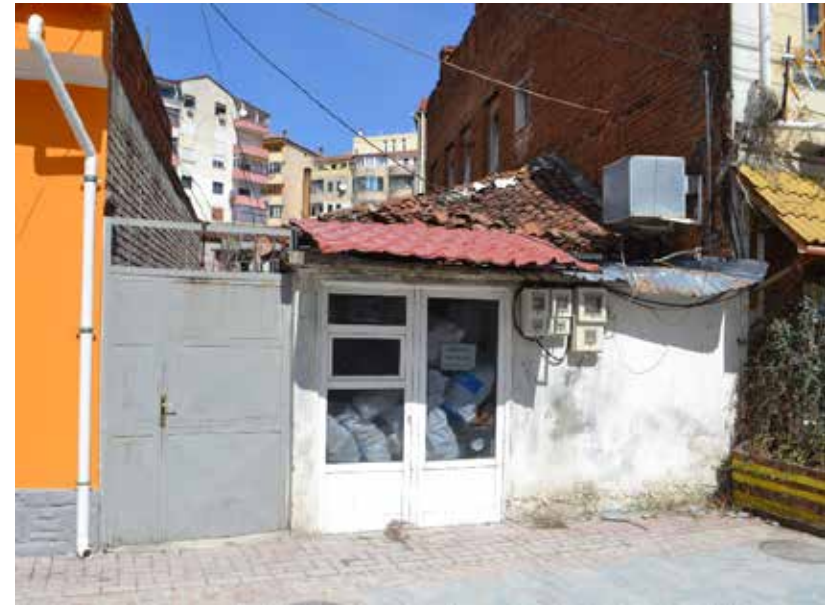
Përdorimi i elementeve jo origjinale vetratë alumini dhe portë metalike, suva e degraduar dhe prezencë lagështie, shumë kablllo dhe matës elektrik.

Objekti priset dhe ndertohet rrethimi i pronës dhe porte hyrese sipas detajeve tip

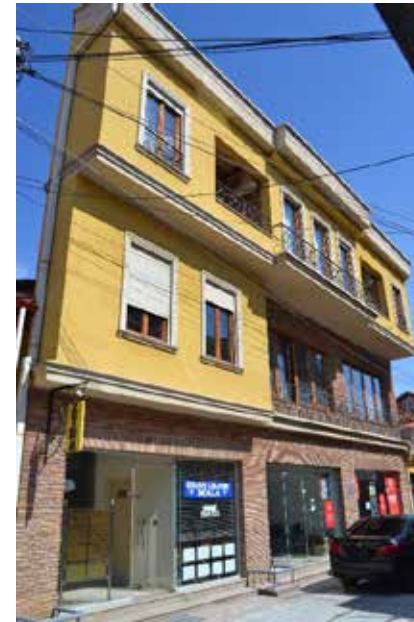
Objekti nuk paraqitet në gjendje shumë të degraduar, duke qënë se në të janë bërë ndërhyrje ndër vite por ndërhyrjet janë bërë pa respektuar materialet karakteristike të zonës. Përdorimi i elementeve jo origjinal si kangjellat metalike, veshja me gure, dritare alumini

Perdorim i ngjyrave që lidhen me zonën, suvatim në pjesët e degraduara, heqja kangjellave, heqja e veshjes së gurit, heqja e ullukeve dhe zëvendësim i tyre, heqja e materialeve jo autentike dhe riorganizim i rrjetit elektrik. Zëvendësim i dyerve dhe dritareve sipas modeleve tip.

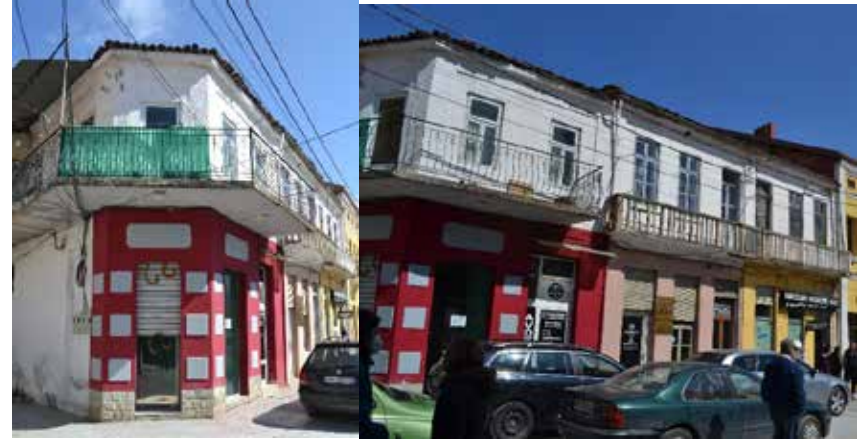
Suvaja e objektit në shumë pjesë të saj është e degraduar dhe kemi prezencë të lagështisë. Ndërhyrjet në katin përdhe janë bërë pa respektuar materialet karakteristike të zonës. Përdorimi i elementeve jo origjinal si kangjellat metalike, veshja me gure, vetrata alumini. Kablo elektrik dhe tuba ne dukje.

Përdorim i ngjyrave që lidhen me zonën, suvatim në pjesët e degraduara, heqja kangjellave, heqja e veshjes së gurit, heqja e ullukeve dhe zëvendësim i tyre, heqja e materialeve jo autentike dhe riorganizim i rrjetit elektrik. Zëvendësim i dyerve dhe dritareve sipas modeleve tip dhe unifikim i çarjeve në fasadë.

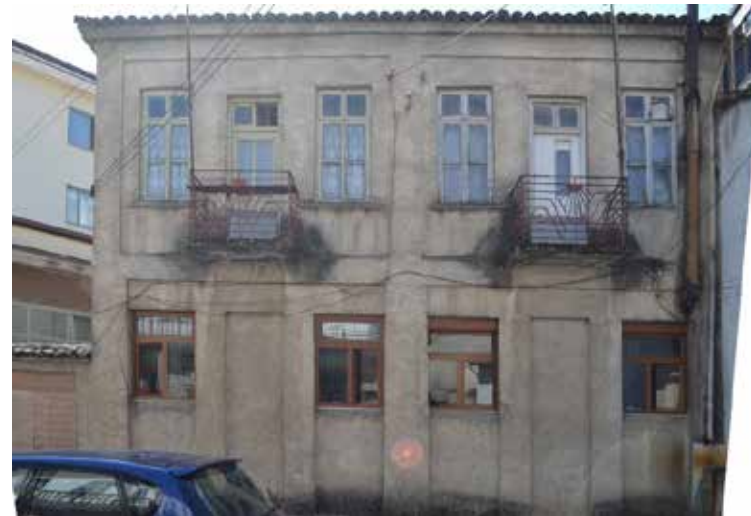
FOTO OBJEKTI

Përdorimi i materialeve jo origjinal në fasadën kryesore si kangjella metalike, dritare alumini, portë metalike, dëmtim i tjegullave të çatisë, kablo elektrik në pah, degradim i suvasë dhe prezencë lagështie.

Kthim në ngjyrat origjinale, heqja e kablllove, heqja e materialeve jo autentike dhe riorganizim i rrjetit elektrik, zëvendësim i dritareve dhe portës me material druri, kangjellave. Restaurim i mbulimit me çati.

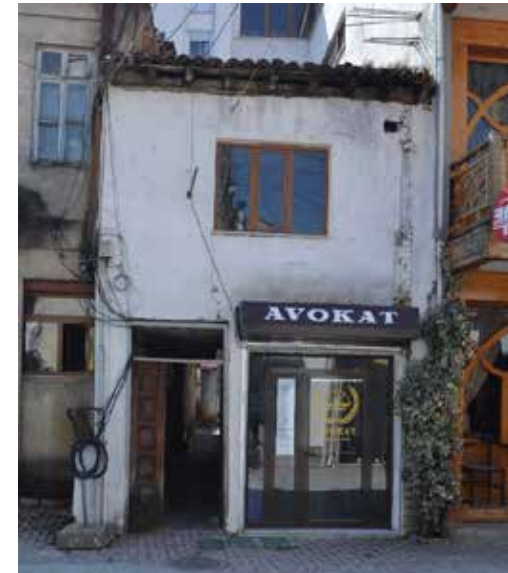
FOTO OBJEKTI

Mbulimi është realizuar me çati dhe është në gjendje të degraduar. Në fasadë janë të dukshme ndërhyrjet në materiale. Kemi përdorimin e dritare dhe vetratë alumini. Suva e dëmtuar.

Përdorimi i elementeve jo origjinale dritare dhe vetratë alumini, suva shumë e dëmtuar dhe prezencë lagështie, tuba dhe matës elektrik. Mbulimi i degraduar.

Pastrim i fasadës nga elementet e shtuar si tuba dhe matës elektrik. Suvatim i objektit në tërësi dhe lyerje në ngjyra origjinale të zonës. Zëvendësim i dritareve dhe dyerve me material druri. Restaurim i mbulimit me çati.

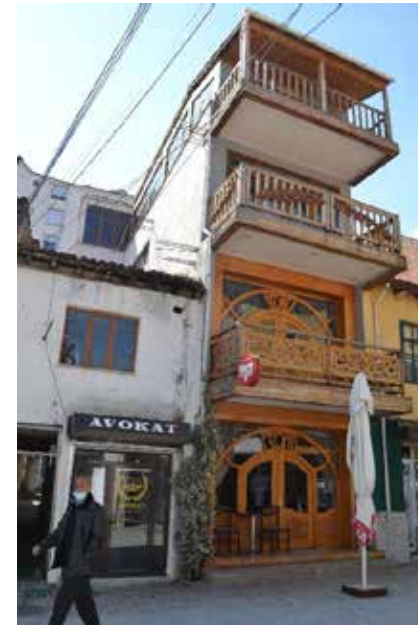
FOTO OBJEKTI

Përdorimi i elementeve jo origjinale vetratë alumini, suva shumë e dëmtuar dhe prezencë lagështie, tuba dhe matës elektrik. Mbulimi i objektit nuk lidhet me kontekstin. Kemi degradim të drurit. Prezencë lagështie në fasadën anësore.

Pastrim i fasadës nga elementet e shtuar. Suvatim i objektit në tërësi dhe lyerje në ngjyra origjinale të zonës. Zëvendësim i dritareve dhe dyerve me material druri. Zëvendësim i mbulimit ekzistues me çati të re.

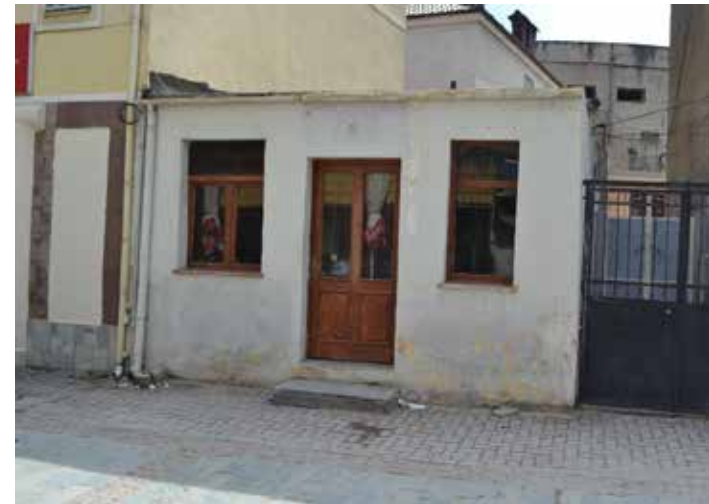
FOTO OBJEKTI

Mbulimi me soletë. Suva dhe bojë e degraduar. Dritare dhe derë druri.

Suva dhe bojë e degraduar. Dritare dhe derë druri të degraduara. Prezencë lagështie.

Pastrim i fasadës nga elementet e shtuar si tuba, tabela dhe kablo elektrik. Suvatim i objektit në tërësi dhe lyerje në ngjyra origjinale të zonës. Zëvendësim i vetratave me material druri. Ndertim parapeti metalik ne tarace

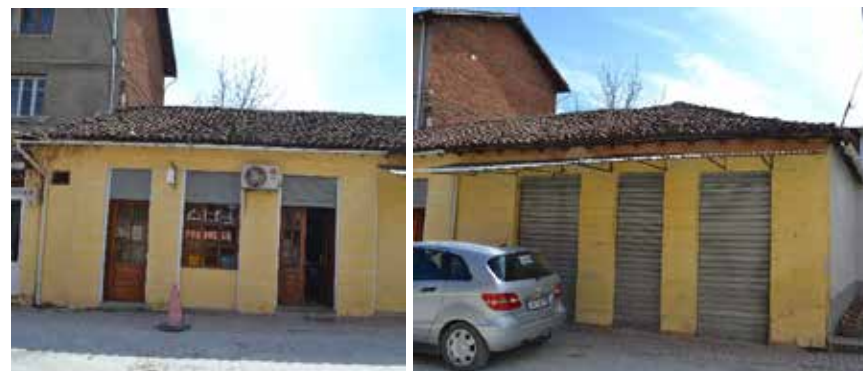
FOTO OBJEKTI

Mbulimi me soletë. Suva dhe bojë e degraduar. Përdorim i materialeve të ndryshme si dritare dhe derë druri, qepena dhe streha.

Suva dhe bojë e degraduar. Dritare dhe derë druri të degraduara. Prezencë lagështie. Përdorim i elementeve jo origjinal si streha dhe qepena. Element të shtuar në fasadë si tabela dhe kondicioner.

Restaurim i mbulimit me çati. Pastrim, suvatim dhe lyerje e objektit në ngjyra origjinale, vendosje dritare dhe vetrata prej druri. Heqje e elementeve jo origjinale si si streha dhe qepena. Heqje e elementeve të shtuar në fasadë si tabela dhe kondicioner.

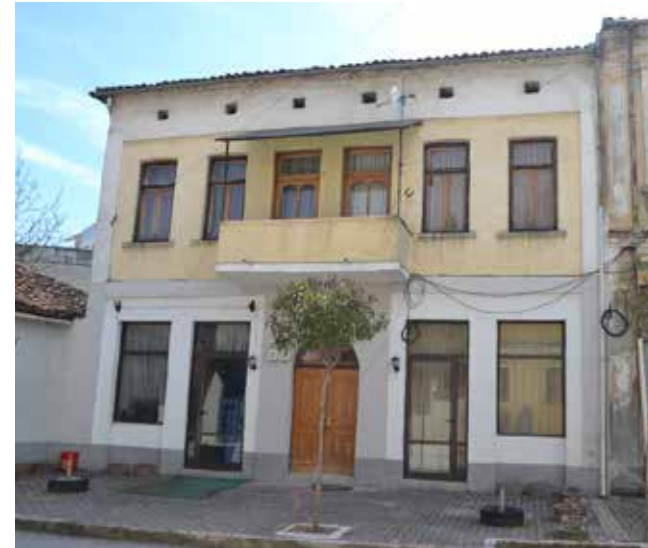
FOTO OBJEKTI

Mbulimi me çati. Suva dhe bojë e degraduar. Përdorim i materialeve të ndryshme si dritare dhe derë druri, dritare dhe vetratë alumini, streha.

Suva dhe bojë e degraduar. Dritare dhe derë druri të degraduara. Prezencë lagështie. Përdorim i elementeve jo origjinal si streha dhe tuba metalik. Kablo dhe matës elektrik në dukje.

Restaurim i mbulimit me çati. Pastrim, suvatim dhe lyerje e objektit në ngjyra origjinale, vendosje dritare dhe vetrata prej druri. Heqje e elementeve jo origjinale si streha dhe tuba metalik. Heqje e elementeve të shtuar në fasadë si Kablo dhe matës elektrik në dukje.

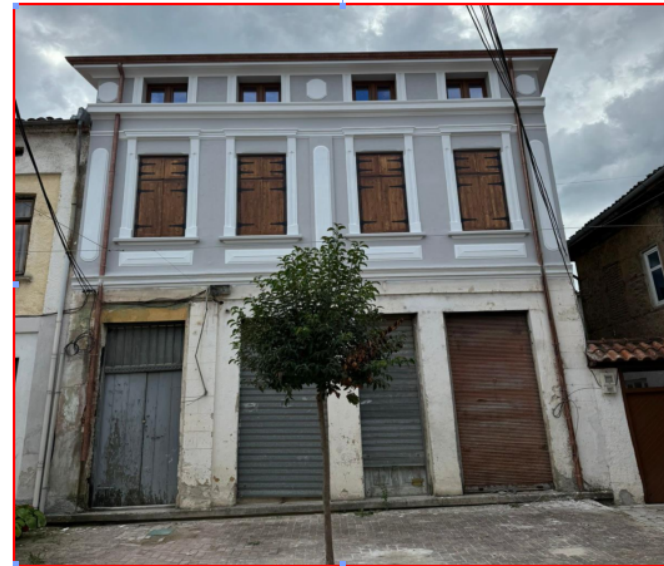
FOTO OBJEKTI

Mbulimi me çati. Suva dhe bojë e degraduar. Në katin e parë kemi përdorimin e dritareve të drurit ndërsa në katin përdhe kemi perdromin e qepenave.

Suva dhe bojë e degraduar. Dritare dhe derë druri të degraduara. Prezencë lagështie. Përdorim i elementeve jo origjinal si qepena. Element të shtuar në fasadë si kablllo elektrik në dukje. Degradim i kornizave dekorative.

Restaurim i mbulimit me çati. Pastrim, suvatim dhe lyerje e objektit në ngjyra origjinale, vendosje dritare dhe vetrata të reja prej druri. Heqje e elementeve jo origjinale si kablllo dhe qepena.

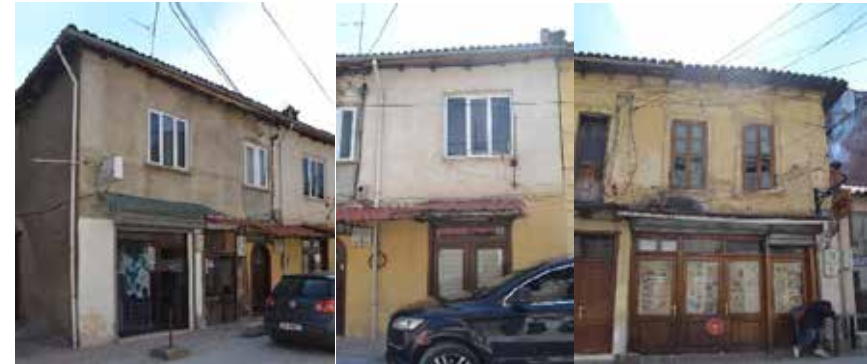
FOTO OBJEKTI

Suva degraduar dhe e pa lyer në një pjesë të fasadës, perezencë lagështie. Përdorimi i materialeve jo origjinale si dritare dhe vetrata alumini. Përdorimi i elementeve të shtuar si strehë, kangjella tek dritaret dhe qepena në fasadën kryesore. Kablo elektrik, tabela dhe tuba në dukje.

Restaurim i mbulimit me çati. Pastrim, suvatim dhe lyerje e objektit në ngjyra origjinale, vendosje dritare dhe vetrata prej druri. Heqje e elementeve jo origjinale si strehë, kangjella tek dritaret dhe qepena. Pastrim i fasadës nga kablo elektrik, tabela dhe tuba në dukje.

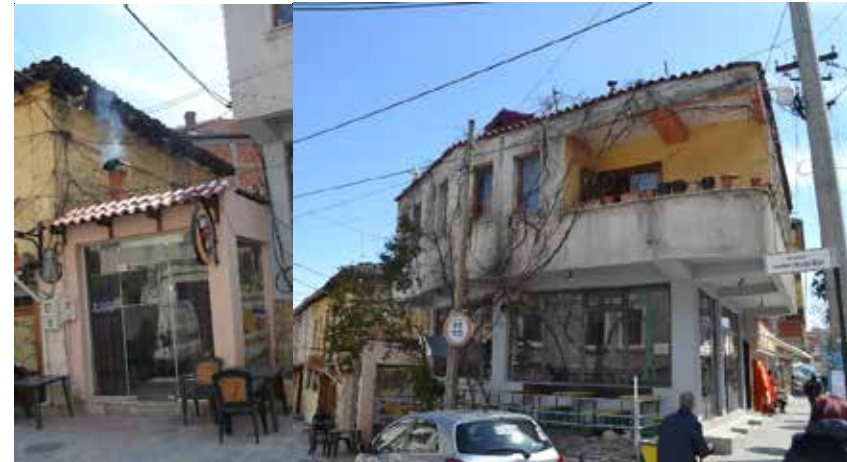
FOTO OBJEKTI

Suva degraduar dhe e pa lyer në një pjesë të fasadës, perezencë lagështie. Përdorimi i materialeve jo origjinale si dritare dhe vetrata alumini. Përdorimi i elementeve të shtuar si strehë në fasadën kryesore. Kabllo elektrik, tabela dhe tuba në dukje.

Pastrim, suvatim dhe lyerje e objektit në ngjyra origjinale, vendosje dritare dhe vetrata prej druri. Heqje e elementeve jo origjinale si strehë në fasadën kryesore. Pastrim i fasadës nga kablllo elektrik, tabela dhe tuba në dukje.

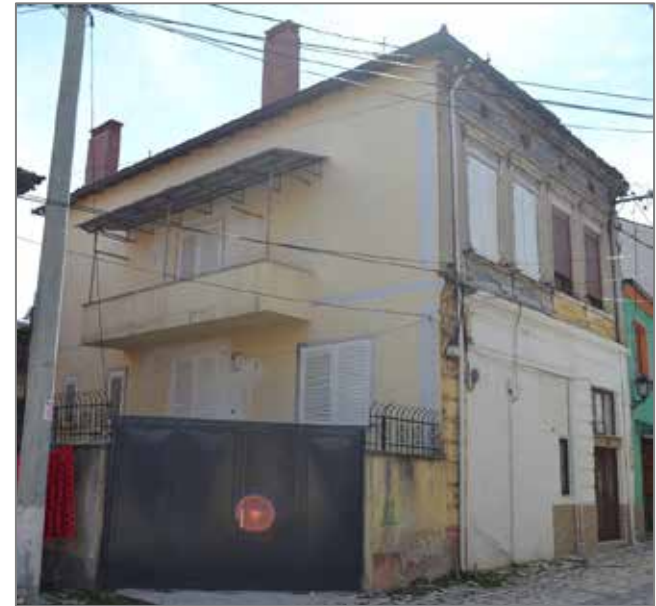
Objekti është pjesërisht i degraduar në rifiniturë sidomos në katin e parë. Përdorimi i materialeve jo autentike- pllaka guri sidomos në fasadën kryesore, dëmtim i tjegullave të çatisë, përdorim i elementëve jo origjinal, tubacionet dhe kablo elektrik në pah, çarjet e reja, shtesat në katin e parë dhe degradimet në kornizat e fasades kryesore, prezenca e lagështisë dhe axhakët e shtuar si dhe lyerja me ngjyrë jo origjinale heqin vlerat autentike të objektit.

Kthim në ngjyrat origjinale, suvatim në pjesët e degraduara, heqja e ballkonit shtesë, heqja e tubacioneve, heqja e materialeve jo autentike dhe riorganizim i rjetit elektrik.

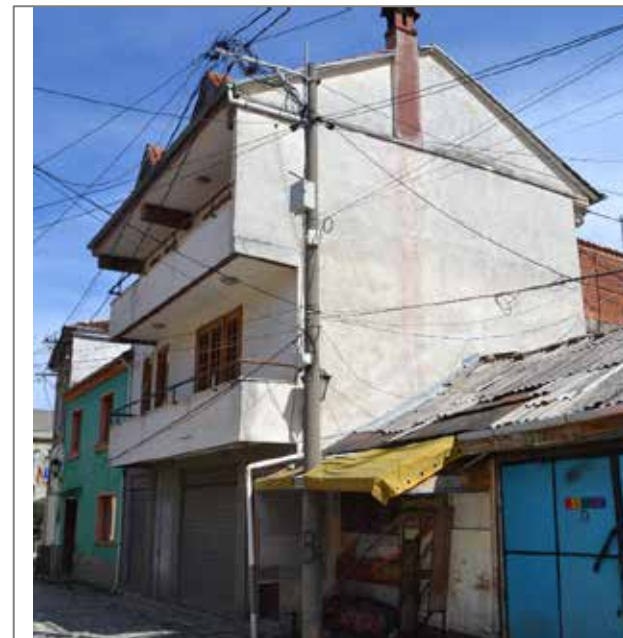
FOTO OBJEKTI

Përdorimi i materialeve jo autentike-pllaka guri në fasadën kryesore, dyert dhe qepenët e katit përdhe jo autentike dhe me materiale jo origjinal, dëmtim i tjegullave të çatisë, përdorim i elementëve jo origjinal si dritaret, kangjellat e ballkoneve, oxhakëve, dritare jo në raporte autentike të zonës dhe zbehje e ngjyrës së drurit në to, kablo elektrik dhe tubacione shkarkimi në pah, degradimi i lyerjes dhe prezenca e lagështisë heqin vlerat autentike të objektit.

Suvatim i objektit në ngjyra origjinale, heqja e kablove dhe tubave, heqja e materialeve jo autentike në rifiniturë dhe riorganizim i rrjetit elektrik, zëvendësimi i ëepenëve dhe dyerve metalike, heqja e çarjes mbi derën kryesore, heqja e kangjellave mbi ballkone, zëvendësimi i oxhakëve jo origjinal.

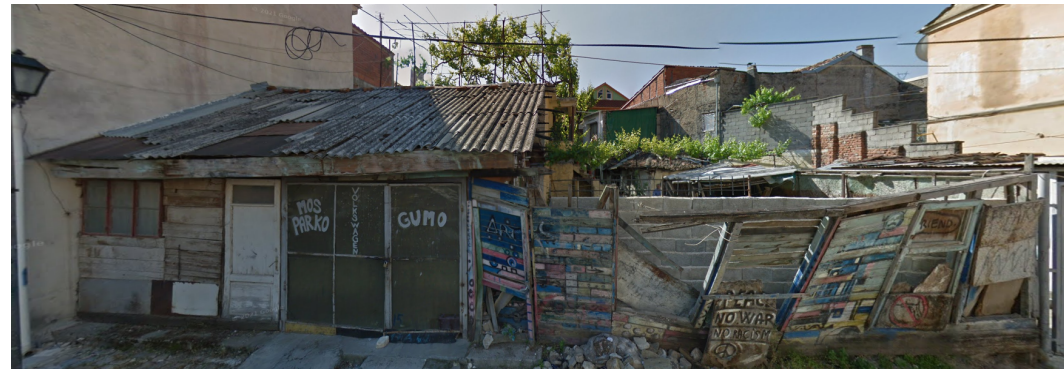
FOTO OBJEKTI

Për shkak të gjendjes së degraduar në të cilën ndodhet objekti nuk shpreh vlera.

Objekti është në gjendje mjaft të degraduar. Përdorimi i elementeve jo origjinale si mbulimi me çati metalike, degradim i drurit. Suva e dëmtuar dhe perezencë lagështie.

PRISHJE E GJITHE VOLUMIT EKZISTUES TE OBJEKTIT TE AMORTIZUAR DHE NDERTIM I RRETHIMIT TE PRONES DHEPORTE HYRESE SIPAS DETAJEVE TIP

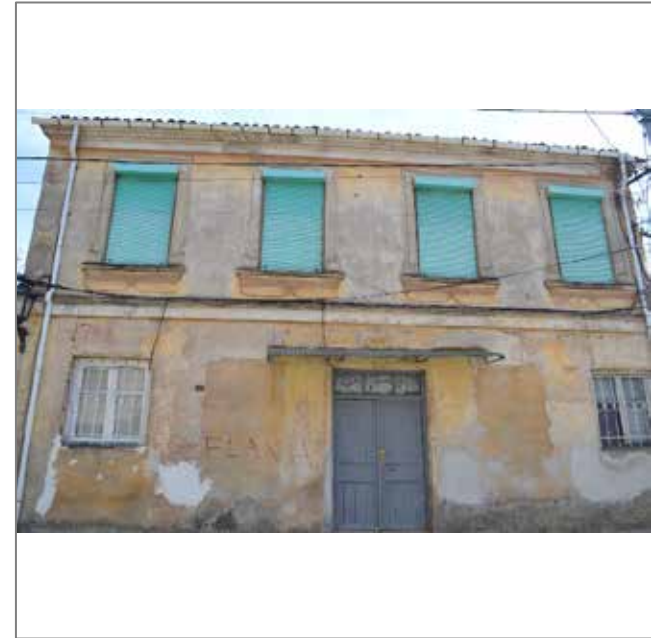
Dëmtim i rëndë i tjegullave të çatisë, degramdim i suvasë dhe kornizave e ornamenteve të dritareve, degradimi i dritareve të drurit, përdorimi i elementëve jo origjinale- grilë plastike dhe një dritare plastike në fasadën anësore, korniza dhe dekore të dëmtuara, shumë kablo elektrik dhe tubacione shkarkimi në pah, degradimi i lysterjes dhe prezenca e lagështisë, grafiti në katin përdhe, degradimi i rëndë i muraturës anësore që nxjerr në pah dhe tullat pjesërisht të rëna heqin vlerat autentike të objektit.

Suvatim i objektit në ngjyra origjinale, heqja e kablove dhe tubave, dhe riorganizim i rrjetit elektrik, restaurim i dritareve prej druri, plotësim i muraturës së demtuar, heqje e lagështirës, zëvendësim i grilave plastike, restaurim i kornizave dhe dekoreve prej guri.

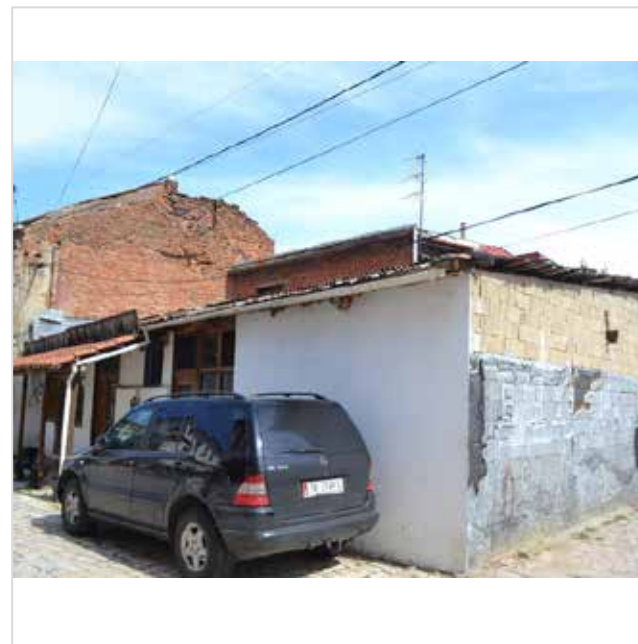
Në fasadën ballore vihen re çarje në raporte jo autentike dhe dyer druri të degraduara, çati me tjegulla metalike jo origjinale e përdorur në gjatësi të objektit përveç pjesës së hyrjes.

Objekti është pjesërisht i degraduar. Përdorimi i ngjyrave dhe materialeve jo autentike (fasada anësore-mur me tulla guri), përdorim i elementëve jo origjinal si çatia, tubacionet, kablo elektrik në pah, prezenca e lagështisë/vegjetacionit dhe kangjellat e dritareve dhe dyerve në gjendje të degraduar heqin vlerat autentike të objektit.

Kthim në ngjyrat origjinale, suvatim në pjesët e degraduara, heqja e grafitit dhe materialeve jo origjinal si pllakat e gurit, heqja e tubacioneve dhe riorganizim i rrjetit elektrik. Zëvendësimi me çati me tjegulla vendi dhe pastrim nga lagështia dhe vegjetacioni. Restaurim i elementëve prej druri.

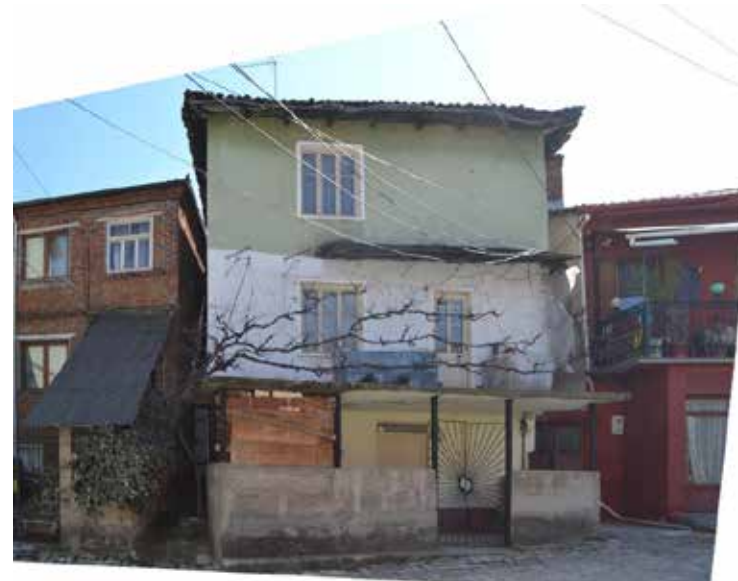
Përdorimi i materialeve jo autentike si muri rrethues me beton dhe portë hekurë në hyrje, kemi degradim druri tek dyert dhe dritaret. Përdorimi i elementeve jo origjinal si strehe llamarinë dhe kabllë elektrik. Suva e demtuar dhe prezencë lagështie.

Suvatim i objektit në ngjyra origjinale, heqja e kabllëve dhe e strehës, heqja e materialeve jo autentike në rifiniturë dhe riorganizim i rrjetit elektrik, zëvendësimi i dritareve të drurit, heqja e rrethimit me mur betoni dhe kangjella, mbulim me çati.

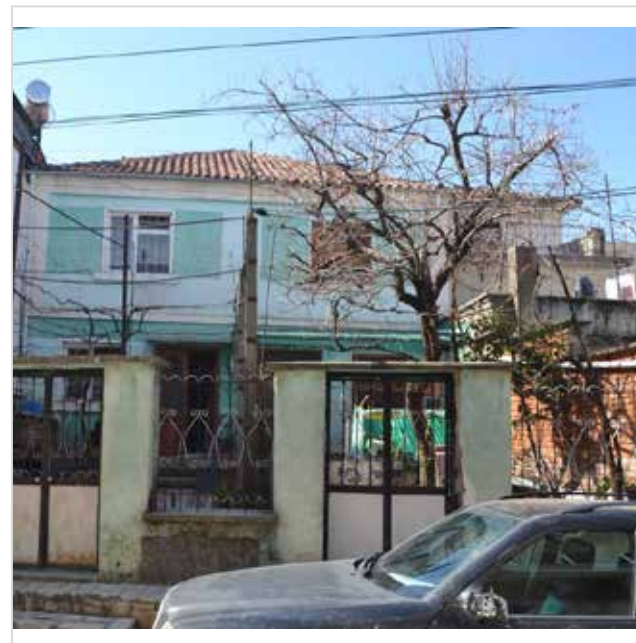
Objekti është pjesërisht i degraduar. Përdorimi i ngjyrave dhe materialeve jo autentike, përdorim i elementëve jo origjinal, tubacionet, kablllo elektrik/antena dhe shtylla tensioni në pah, çarjet e reja, shtesat në katin e parë dhe degradimet në kornizat e fasadës kryesore, prezenca e lagështisë dhe kangjellat në gjendje të degraduar në muraturë heqin vlerat autentike të objektit.

Kthim në ngjyrat origjinale, suvatim në pjesët e degraduara, heqja e tubacioneve, heqja e materialeve jo autentike dhe riorganizim i rrjetit elektrik.

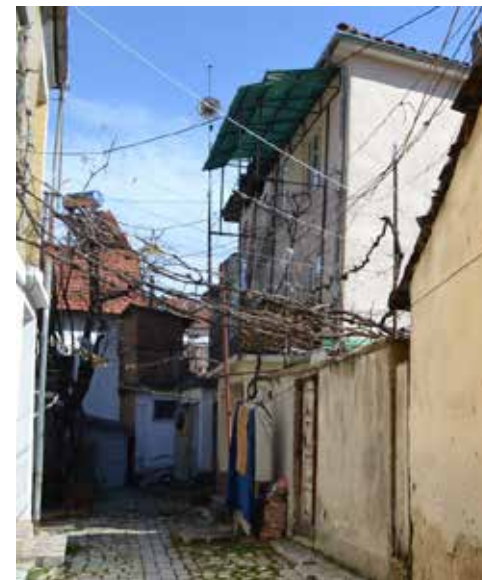
FOTO OBJEKTI

Përdorimi i elementeve jo origjinal, kablllo elektrik në pah dhe element të shtuar në fasadë si përdorimin e strukturave metalike, strehave plastike. Mbulimi me çati në një pjesë të godinës është mjaft e dëmtuar. Suvaja është e dëmtuar në një pjesë të konsiderueshme të fasadës dhe kemi prezencë të lagështisë. Kemi degradim të elementeve të drurit.

Suvatim i objektit dhe lyerje në ngjyra origjinale, heqja e volumeve të shtuara si streha, struktura metalike dhe volemët anash godinës, heqja e kablllove në fasadë dhe riorganizim i rrjetit elektrik, vendosje dritare e dyer te reja druri dhe mbulim i godinës me çati. Gjithashtu do të krijohet një balkon i ri me kangjella.

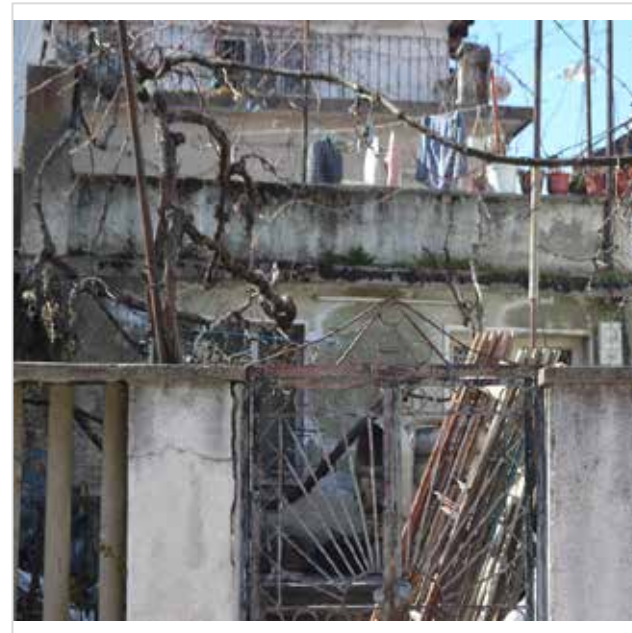
Në fasadën ballore vihen re çarje në raporte jo origjinale me kasa plastike. Lyerja nuk është në ngjyra orgjinale. Porta metalike e hyrjes nuk është origjinale dhe është e degraduar.

Objekti është shumë i degraduar. Përdorimi i ngjyrave dhe materialeve jo autentike, përdorim i elementëve jo original, tubacionet dhe kablo elektrik në pah, muraturë shumë e degraduar me prezencë vegjetacioni, rënie e suvasë në muraturë, prezenca e lagështisë dhe kangjellat në gjendje të degraduar në muraturë heqin vlerat autentike të objektit.

Kthim në ngjyrat origjinale, suvatim në pjesët e degraduara, heqja e tubacioneve, heqja e materialeve jo autentike dhe riorganizim i rrjetit elektrik. Heqja e shtyllave të tensionit dhe antenave në pamje. Zëvendësimi i portës dhe dritareve jo origjinale. Përdorimi i raporteve autentike për çarjet dhe materialit të drurit.

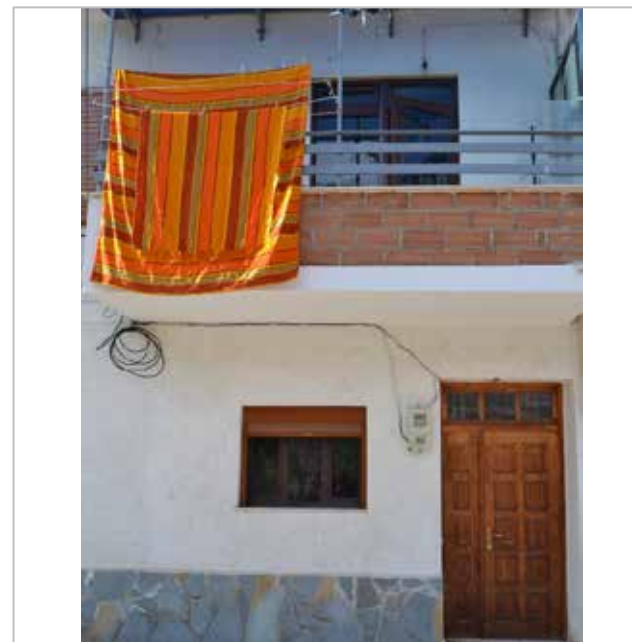
Përdorimi i materialeve jo autentike-pllaka guri në fasadën kryesore, dyert dhe dritaret plastike jo autentike dhe me materiale jo origjinal, ballkon shtesë në katin e parë, strehë plastike dhe çati jo origjinale, kablllo elektrik në pah, degradimi i lysterjes dhe prezenca e lagështisë heqin vlerat autentike të objektit.

Heqja e tubacioneve, heqja e materialeve jo autentike dhe riorganizim i rrjetit elektrik. Zëvendësimi i elementëve jo autentik dhe materialeve jo origjinale. Heqja e ballkonit të shtuar. Zëvendësimi i grilave plastik dhe dritareve jo origjinale.

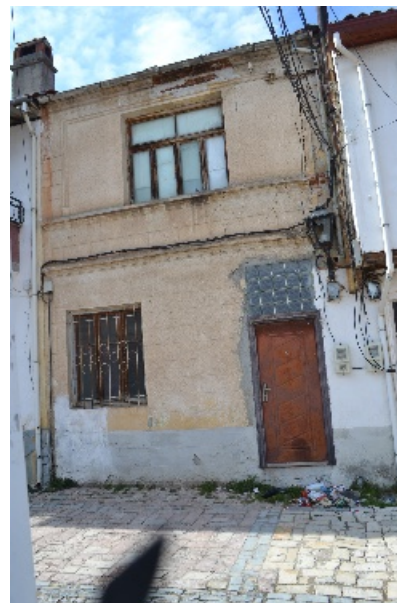
FOTO OBJEKTI

Objekti është në gjendje të mirë. Vërehet çarje në fasade. Vërehet prezencë të lageshtisë. Korniza të degraduar.

Përdorim i elementeve jo-original si: dërrësorë duralumin, përdorim i kangjellave tek dritarja. Çati e demtuar. Elemente të shtuar: kablo elektrike. Lageshti dhe çarje në suva. Dritare druri të degraduara.

Zëvendësim i dërrësorëve dhe dritarëve egzistues me dërrësorë dhe dritare druri. Riparim dhe restaurim i kornizave dekorative të demtuara. Qepje e çarjes në fasade. Largim i kablove elektrike.

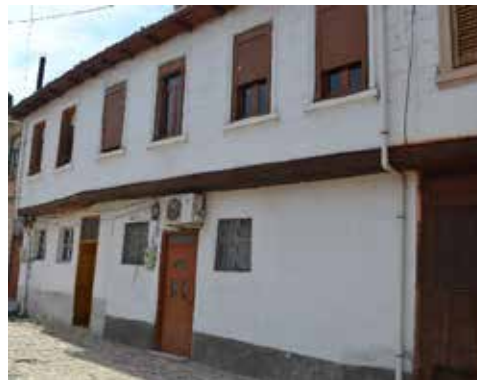
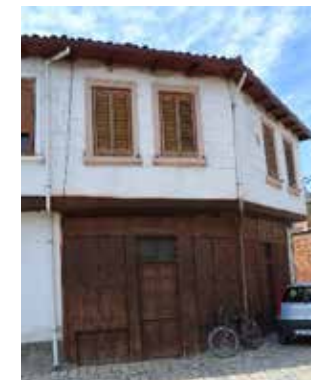
Suva e demtuar dhe perezence lageshtie. Dëmtim i tjegullave të çatisë, ndryshim i ngjyrës si pasojë e djegies, tubacionet e shkarkimit dhe kablo elektrik në dukje, dritare dhe grila druri të degraduara, elementë të shtuar si grila plastike, dritare dhe dyer alumini, demtim i drurit në katin përdhe. Korniza dhe fugatura të demtuara.

Suvatim në pjesët e degraduara dhe lyerje, restaurim i dritareve autentike prej druri dhe zëvendësim i dritareve shumë të demtuara, restaurim i dyerve prej druri dhe zëvendësim i dyerve jo origjinale, pastrim nga lagështia, zëvendësim i elementëve të demtuar të çatisë, heqja e tubacioneve, heqja e elementëve jo autentike dhe riorganizim i rrjetit elektrik.

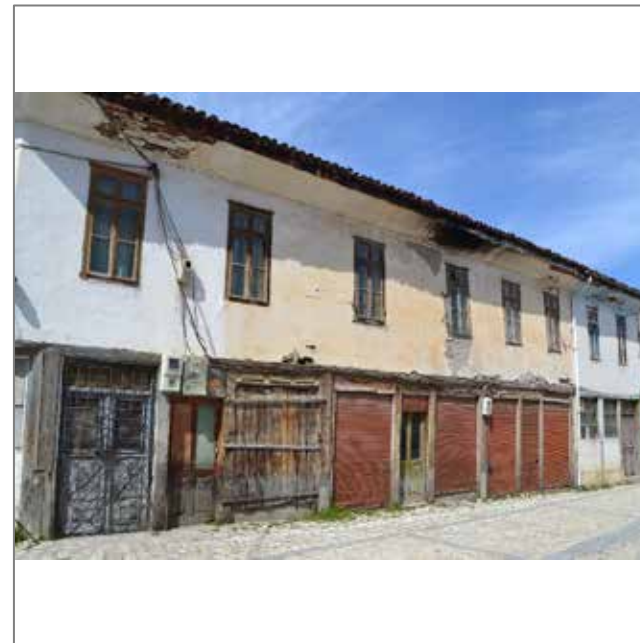
Objekti është goxha i degraduar në rifiniturë. Dëmtime në suva dhe pjesërisht në muraturë. Dëmtim i tjegullave të çatisë, ndryshim i ngjyrës si pasojë e djegies, tubacionet e shkarkimit dhe kablo elektrik në dukje, dritare druri të degraduara, kangjella metalik të degraduara, elementë të shtuar si shkalla metalike, qepenë të dëmtuar në katin përdhe, elementët e shtuar jo origjinal, si strehë apo ndriçues, prezenca e lagështisë dhe vegetacionit heqin vlerat autentike të objektit.

Restaurim i muraturës dhe plotësim në zonat e dëmtuara, suvatim në pjesët e degraduara, restaurim i dritareve autentike prej druri dhe zëvendësim i dritareve shumë të dëmtuara, restaurim i qepenëve dhe dyerve prej druri, pastrim nga lagështia dhe vegetacioni, heqja dhe zëvendësimi i elementëve jo origjinale si shkalla metalike, kangjella, kolona metalike dhe ndriçues, restaurim dhe zëvendësim i elementëve të dëmtuar të çatisë, heqja e tubacioneve, heqja e elementëve jo autentike dhe riorganizim i rrjetit elektrik.

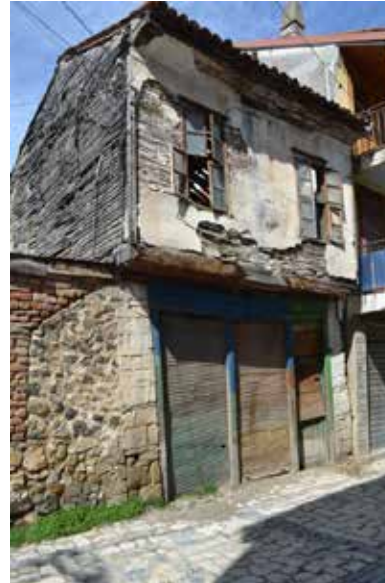
FOTO OBJEKTI

Gjendje shume e degraduar e objektit.

Restaurim i Catmase, ndertim i çatise, suva dhe lyerje, zevendesim i dritareve dhe elementeve te tjere.

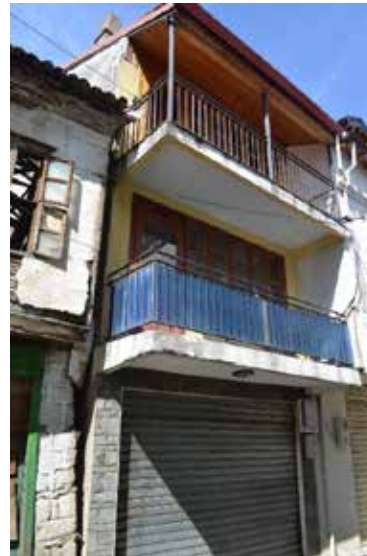
FOTO OBJEKTI

Suva e demtuar, çati e degraduar, degradim i veshjes së drurit, prezence lageshti dhe përdorimi i elementeve jo origjinale si veshje me pllaka guri, kangjella hekuri dhe qepene.

Restaurim i suvase dhe lysterje me boje, restaurim i çatise, zëvendësim i dritareve dhe vetratave të drurit, vendosje kangjella druri, heqje e elementeve jo origjinale.

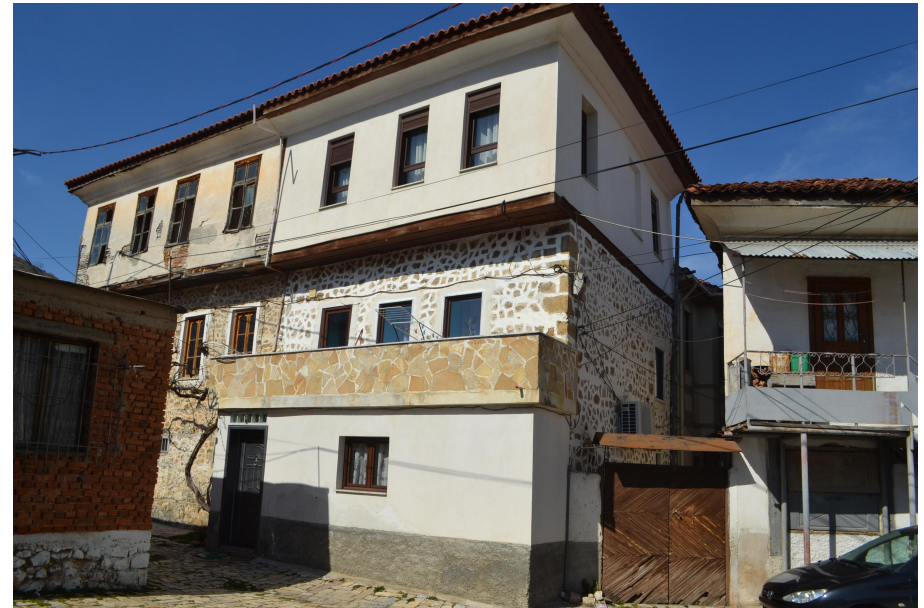
Suva e demtuar dhe perezence lageshtie. Dëmtim i tjegullave të çatisë, ndryshim i ngjyrës si pasojë e djegies, tubacionet e shkarkimit dhe kablo elektrik në dukje, dritare dhe grila druri të degraduara, elementë të shtuar si grila plastike, dritare dhe dyer alumini, demtim i drurit në katin përdhe. Korniza dhe fugatura të demtuara.

Suatim në pjesët e degraduara dhe lyerje, restaurim i dritareve autentike prej druri dhe zëvendësim i dritareve shumë të demtuara, restaurim i dyerve prej druri dhe zëvendësim i dyerve jo origjinale, pastrim nga lageshtia, zëvendësim i elementëve të demtuar të çatisë, heqja e tubacioneve, heqja e elementëve jo autentike dhe riorganizim i rrjetit elektrik.

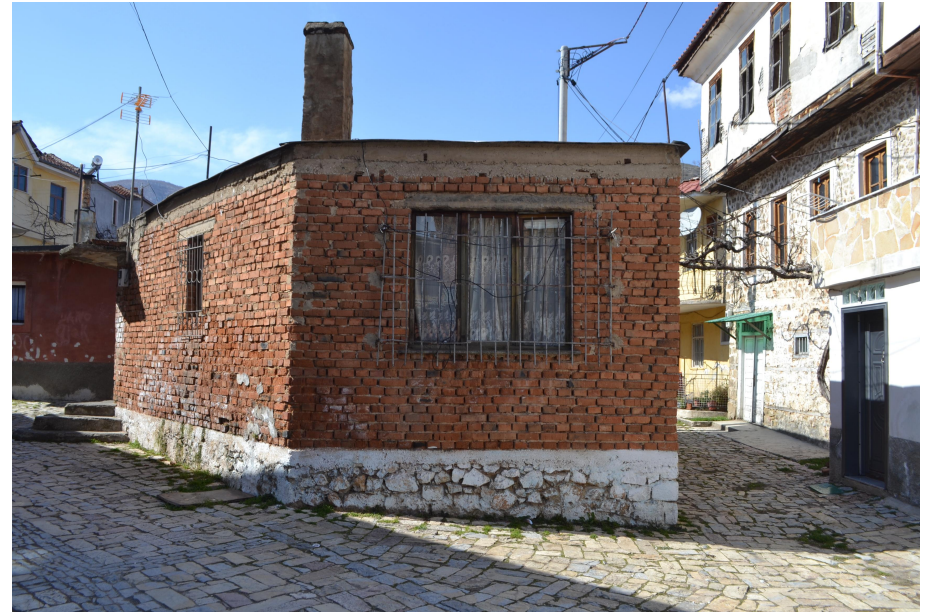
Objekti është në gjendje mjaft të degraduar. Përdorimi i elementeve jo origjinale si mbulimi me çati metalike, degradim i drurit. Suva e dëmtuar dhe perezencë lagështie.

OBJKETI DO TE PRISHET PER TE KTHYER SHESHIN NE AMBJEKT FUNKSIONAL DHE TE PERSHTATSHEM PER TE SHFAQR VLERAT E SHTEPISE SE AUTORIT MITRUSH KUTELI

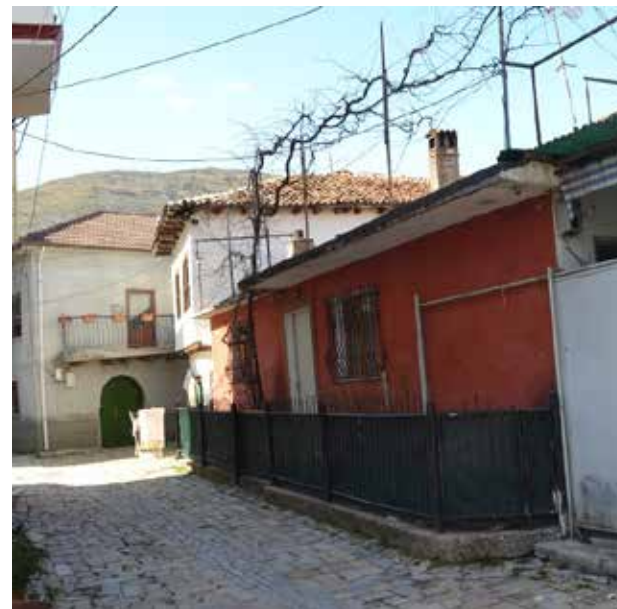
FOTO OBJEKTI

Përdorimi i elementeve jo origjinal si kangjella tek dritaret, si soletë e dalë në çati. Përdorimi i elementeve jo origjinal si rrethimi i fasadës me kangjella deri një metër lartësi. Degradim i suvasë, i bojës dhe prezencë të lagështisë.

Suvatim i objektit dhe lyerje në ngjyra origjinale, heqja e volumeve të shtuara si soletë e dalë dhe heqja e rrethimit të fasadës me kangjella, heqja e kablove në fasadë dhe riorganizim i rrjetit elektrik, vendosje dritare e dyer te reja druri, vendosje korniza dekorative përgjatë dritareve dhe mbulimi me çati.

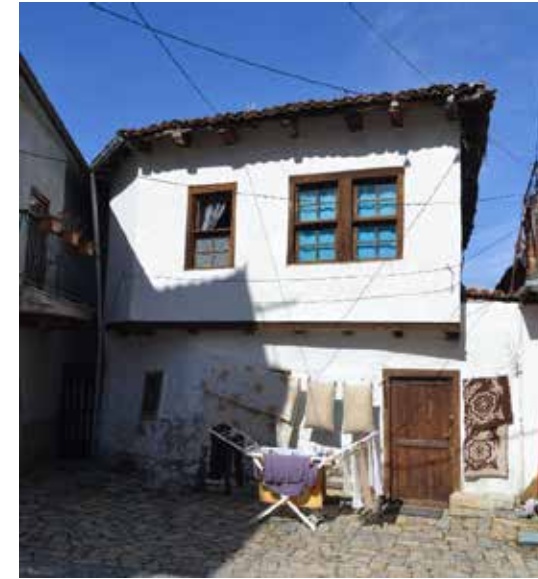
FOTO OBJEKTI

Dëmtim i theksuar i çatisë. Përdorimi i elementeve jo origjinal si kangjella në dritare, disa kablo elektrik në pah. Gjithashtu kemi degradim të suvasë dhe bojës, prezencë të lagështisë. Kemi degradim të elementeve të drurit dhe dëmtim të trarëve të drurit që janë pjesë e konstruksionit.

Suvatim i objektit dhe lyerje në ngjyra origjinale, heqja e volumeve të shtuara si kangjella në dritare, heqja e kablove në fasadë dhe riorganizim i rrjetit elektrik. Resaturim i derës në hyrje, i dritareve dhe i trarëve të drurit. Mbulim i godinës me çati.

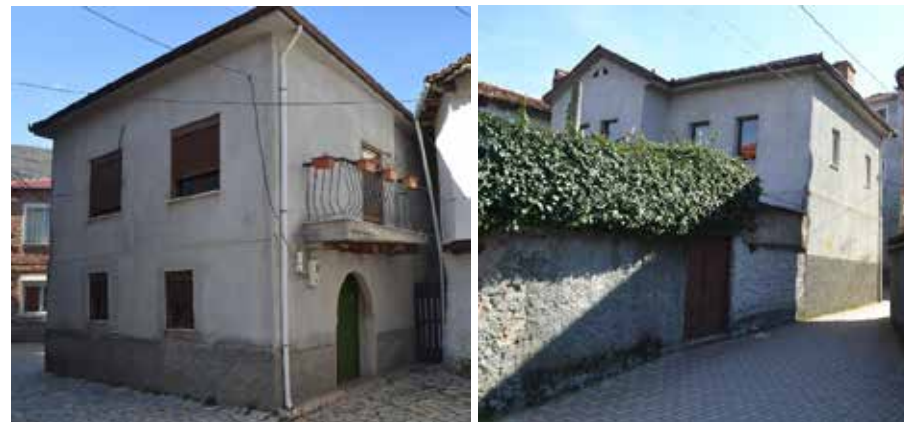
FOTO OBJEKTI

Përdorimi i elementeve jo origjinal si dritareve alumini dhe grilave plastike, disa kablllo elektrik në pah dhe element të shtuar në fasadë si sahatë elektrik. Gjithashtu suvaja është e patrajtuar dhe e pa lyster, ka prezencë të lagështisë, degradim të trarëve të drurit tek ballkoni. Ndërsa dera e drurit në hyrje ka nevoj për konservim dhe restaurim.

Suvatim i objektit dhe lysterje në ngjyra origjinale, heqja e volumeve të shtuara si grilave plastike, heqja e kablllove në fasadë dhe riorganizim i rrjetit elektrik, vendosje dritare dhe grila të reja druri. Resaturim i derës në hyrje dhe i trarëve të drurit tek ballkoni. Prishje e rrethimit me mur në anën lindore.

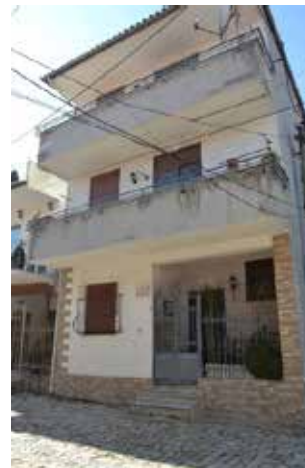
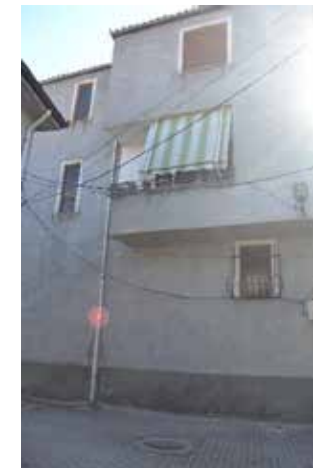
FOTO OBJEKTI

Përdorimi i elementeve jo origjinal si i portës së blinduar, dritare alumini dhe grilla plastike, veshjen e xokolaturës me pllaka, disa kablo elektrik në pah dhe element të shtuar në fasadë si satelitë dhe përdorimin e kangjellave për rrethim në hyrje, kangjella në ballkon. Gjithashtu kemi degradim të suvasë dhe bojës.

Suvatim i objektit dhe lyerje në ngjyra origjinale, heqja e volumeve të shtuara si kangjella për rrethim në hyrje, heqja e portës së jashtme prej hekuri, heqja e kablove në fasadë dhe riorganizim i rrjetit elektrik, vendosje dritare e dyer te reja druri dhe heqje e veshjes me pllaka.

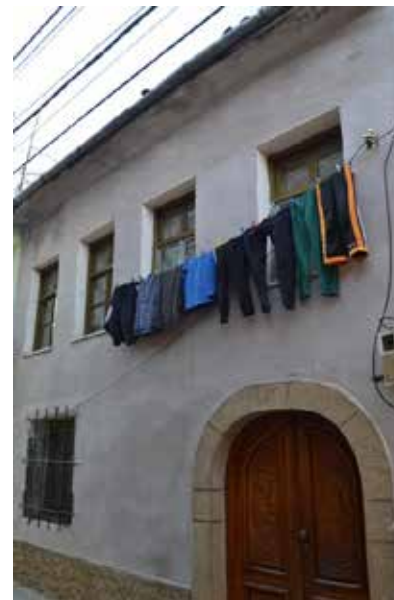
FOTO OBJEKTI

Dëmtim i theksuar i çatisë. Përdorimi i elementeve jo origjinal si kangjella në dritare, disa kablo elektrik në pah dhe element të shtuar në fasadë si sahatë elektrik. Gjithashtu kemi degradim të suvasë dhe bojës, degradim të drurit tek dritaret e katit të parë. Ndërsa dera e drurit në hyrje dhe korniza rreth saj kanë nevojë për konservim dhe restaurim.

Suvatim i objektit dhe lyerje në ngjyra origjinale, heqja e volumeve të shtuara si kangjella në dritare, heqja e kablove në fasadë dhe riorganizim i rrjetit elektrik, vendosje dritare të reja druri. Resaturim i derës në hyrje dhe kornizës rreth saj dhe mbulim i godinës me çati.

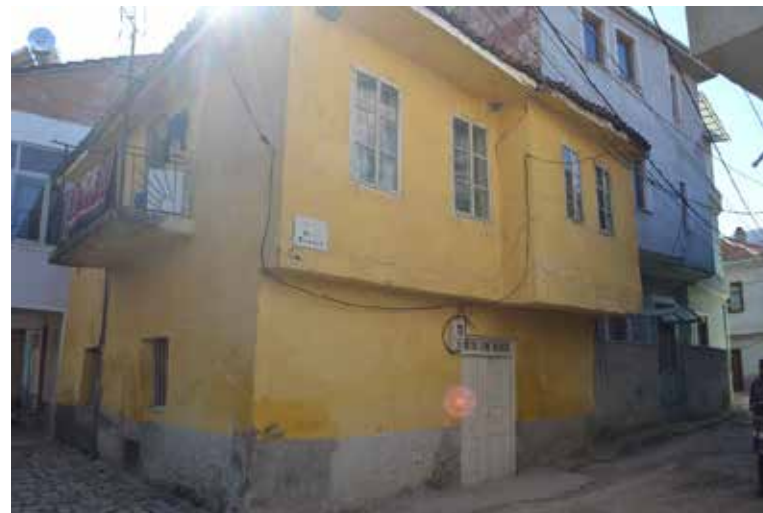
FOTO OBJEKTI

Dëmtim i theksuar i çatisë. Përdorimi i elementeve jo origjinal si kangjella metalik tek dritaret, disa kablo elektrik në pah dhe element të shtuar në fasadë si sahatë elektrik. Gjithashtu suvaja është shumë e dëmtuar dhe kemi prezencë lagështie, degradim të drurit tek dritaret dhe tek porta.

Suvatim i objektit dhe lyerje në ngjyra origjinale, heqja e volumeve të shtuara si kangjella metalik tek dritaret, heqja e kablove në fasadë dhe riorganizim i rrjetit elektrik. Do të vendosen dritare dhe grila të reja druri. Mbulim me çati.

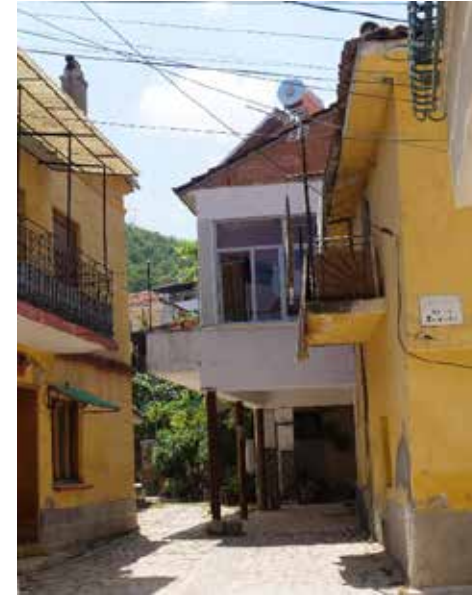
FOTO OBJEKTI

Përdorimi i elementeve jo origjinal si dritare alumini dhe grila plastike tek dritaret, disa kablo elektrik në pah dhe element të shtuar në fasadë. Mungesë e degradim i suvasë dhe prezencë të lagështisë.

Suvatim i objektit dhe lyerje në ngjyra origjinale, heqja e kablove në fasadë dhe riorganizim i rrjetit elektrik, vendosje dritare e dyer te reja druri, spostim i panelit diellor në çati.
