SKEDË OBJEKTI

Objekti Nr. A.PG.01

Qendra Historike e qytetit të Pogradecit, zona A

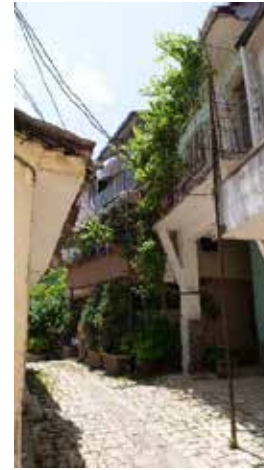
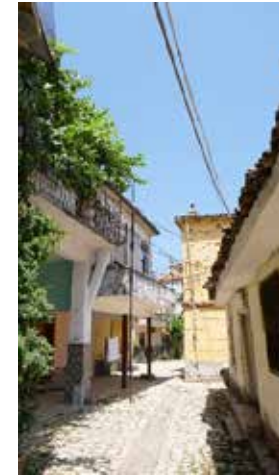
FOTO OBJEKTI

Përdorimi i elementeve jo origjinal si kangjella tek dritaret, disa kablo elektrik në pah dhe element të shtuar në fasadë si tuba. Gjithashtu kemi volume të shtuar që pengojnë anën vizuale të zonës. Mungesë e degradim i suvasë dhe prezencë të lagështisë.

Suvatim i objektit dhe lyerje në ngjyra origjinale, heqja e volumeve të shtuara dhe ripozicionim i hapjeve të dritareve, vendosje kangjella të reja, heqja e kablove në fasadë dhe riorganizim i rrjetit elektrik, vendosje dritare e dyer të reja druri.

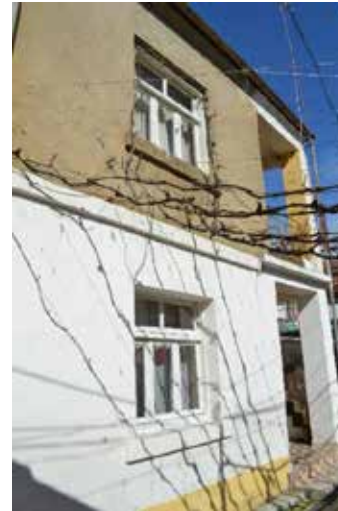
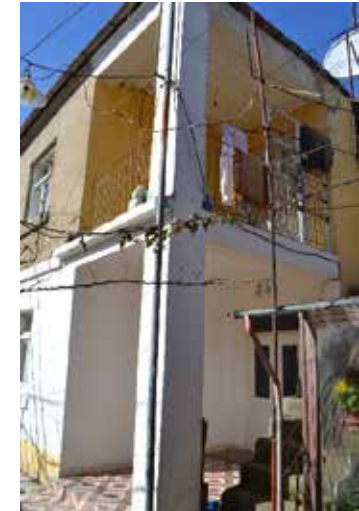
FOTO OBJEKTI

Dëmtim i tjegullave të çatisë, degradim i drurit të dritareve dhe dyerve, përdorimi i elementeve jo origjinal si kangjella në ballkon dhe veshja e shkallëve në hyrje me pllaka, shumë kablo elektrik dhe tubacione shkarkimi në pah, degradim dhe rënie e suvasë në fasadën anësore.

Suvatim i objektit në ngjyra origjinale, hecja e kabllave dhe tubave, dhe riorganizim i rrjetit elektrik, vendosje dritare dhe derë druri, veshje e shkallëve me material origjinal, vendosje kangjella sipas tipologjisë origjinale. Mbulim me çati.

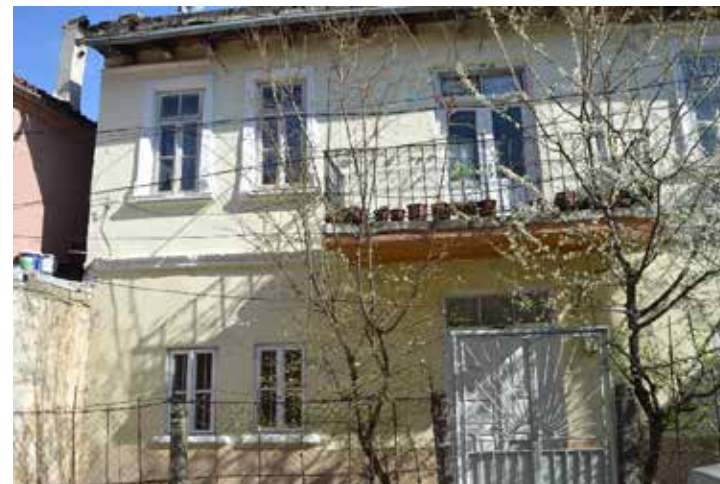
FOTO OBJEKTI

Dëmtim i rëndë i soletës, degradim i drurit të dritareve dhe dyerve, përdorimi i elementeve jo origjinal si kangjellave në ballkon dhe në rrethimin e jashtëm, disa kablllo elektrik në pah dhe element të shtuar në soletë, degradimi i suvasë dhe i kornizave dekorative.

Suvatim i objektit në ngjyra origjinale, heqja e kablllove në fasadë dhe riorganizim i rrjetit elektrik, heqja e kangjellave dhe e portës në rrethimin e jashtëm, vendosje dritare e dyer te reja druri, restaurim i kornizave dekorative me material origjinal, mbulim i godinës me çati.

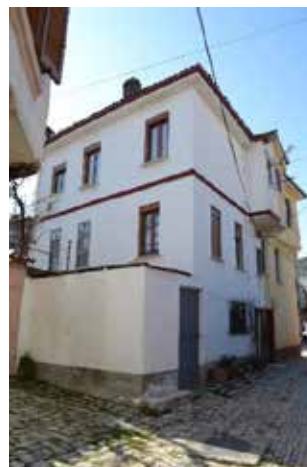
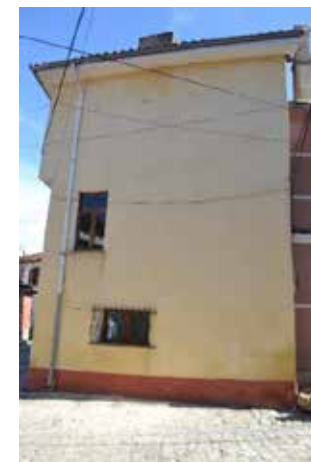
FOTO OBJEKTI

Dëmtim të pjesshëm të çatisë, përdorimi i elementeve jo original si kangjella dhe grila plastike tek dritaret, derë metalike në fasadë, disa kablo elektrik në pah dhe element të shtuar në fasadë. Gjithashtu kemi mungesë të kornizave dekorative përgjatë mureve dhe degradim i drurit. Degradim i suvasë dhe prezencë të lagështisë.

Suvatim i objektit në ngjyra origjinale, heqja e volumeve të shtuara, heqja e kablove në fasadë dhe riorganizim i rrjetit elektrik, heqja e volumeve të shtuara anash godinës, vendosje dritare e dyer te reja druri, restaurim i kornizave dekorative me material origjinale, mbulim i godinës me çati.
