"Projekt preventiva zbatimi për rikonstruksionin e Godinave të dëmtuara nga tërmeti: Godina e Farmacisë dhe Shëndetit Publik, Godina e Anatomisë dhe Salla e Leksioneve të Godina e Paraklinikut."

Godina e Anatomisë

PROJEKT ZBATIM

RAPORT TEKNIK

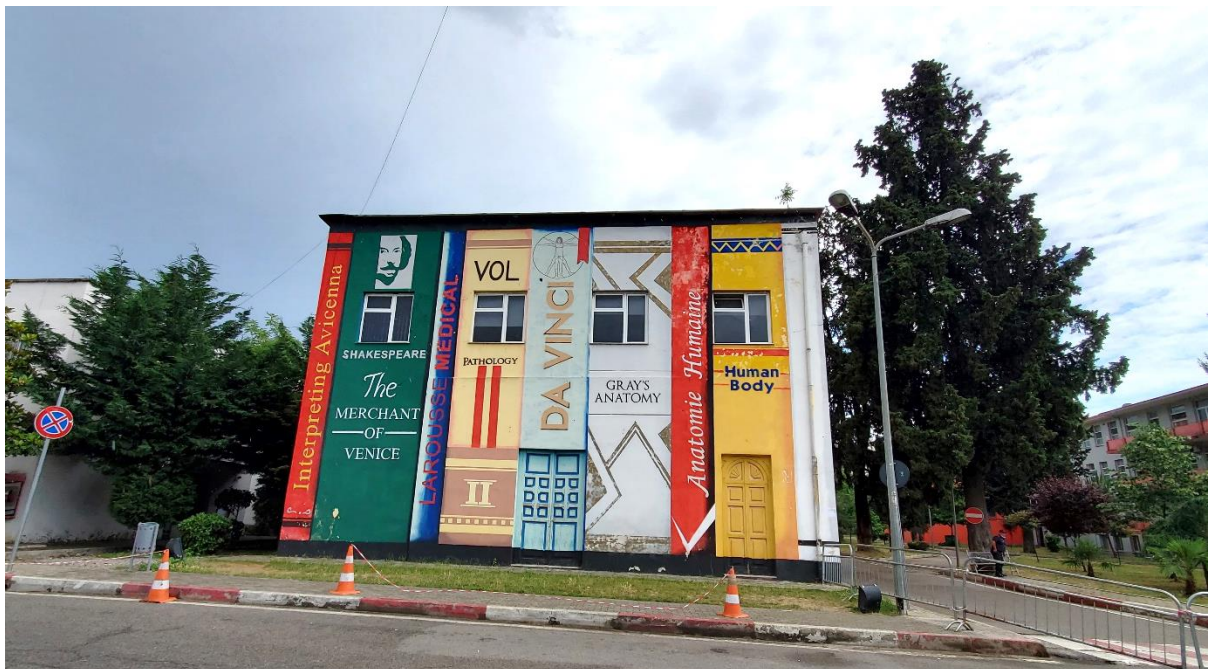
Fig.3. Godina e Anatomisë

Objekti lidhet me godinën e Paraklinikut nëpërmjet një ure e cila tashmë është jashtë funksionit. Hyrja për në objekt realizohet nëpërmjet portës anësore nga perëndimi. Në katin përdhe të objektit ndodhet salla e leksioneve, ambiente në funksion të administratës dhe nukle sanitare. Në katin e parë pozicionohen një sallë leksionesh, laboratorë, ambiente administrative dhe nukli i njeve sanitare.

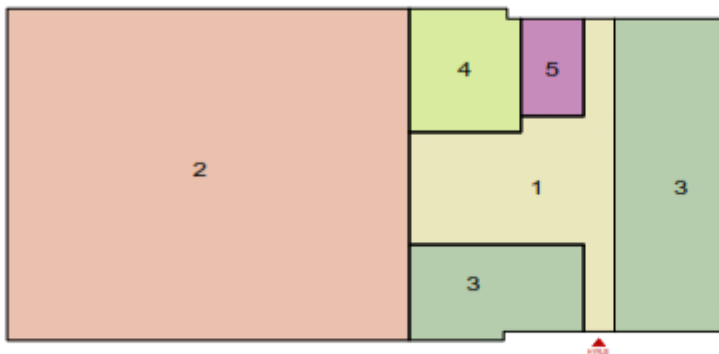
Fig.4. Gjendja ekzistuese: Zonimi funksional i godinës së Anatomisë

- 1. HYRJA KRYESORE
HOLL / KORRIDOR 54 m²
- 2. SALLE LEKSIONESH 240 m²
- 3. ZYRA / SEKRETARI 91.5 m²
- 4. SHKALLE 24.5 m²
- 5. DEPO / TUALETE 11 m²

- 1. HOLL / KORRIDOR 31.6 m²
- 2. SALLE LEKSIONESH 175 m²
- 3. ZYRA / SEKRETARI 91.5 m²
- 4. SHKALLE 24.5 m²
- 5. DEPO / TUALETE 12 m²
