“RIKONSTRUKSIONI I DIGËS SË REZERVUARIT GADUROVË”

RAPORTI TEKNIK HIDRAULIK

**“PUNIME REHABILITIMI NË DIGËN E REZERVUARIT
GADUROVË”**

**PROJEKT ZBATIMI
RELACIONI TEKNIK**

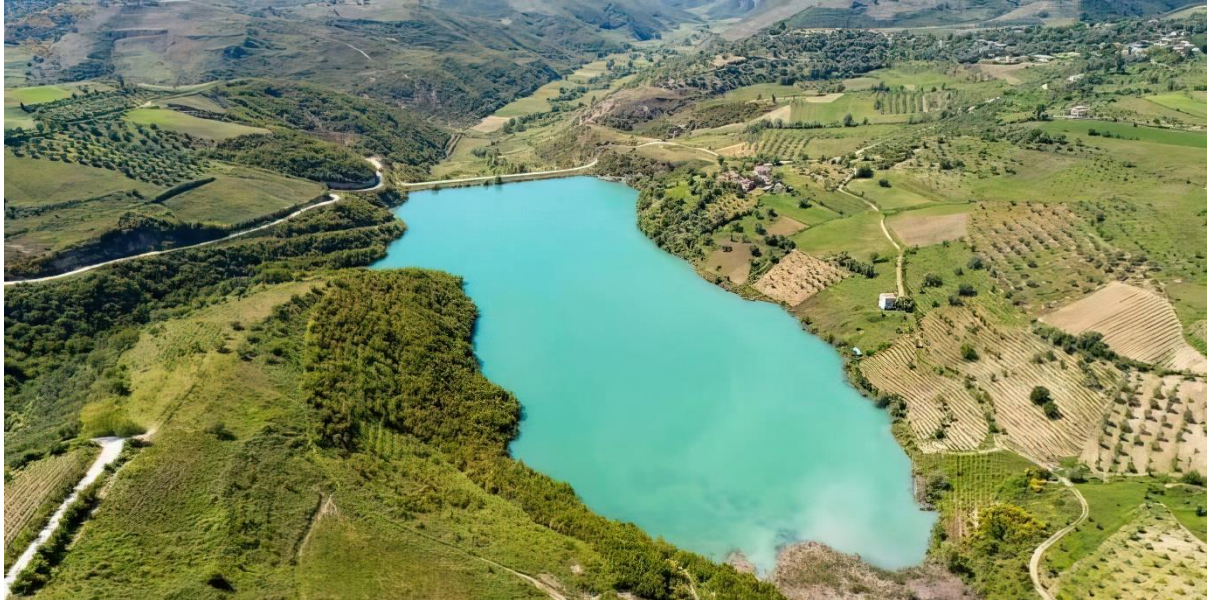
Figura 2-1 Diga dhe Rezervuari i Gadurovës

Diga e Gadurovës është një digë dheu homogjene e cila formon një rezervuar i cili i shërben për vaditje fushave të mbjella pranë fshatit Gadurovë, Bashkia Mallakastër.

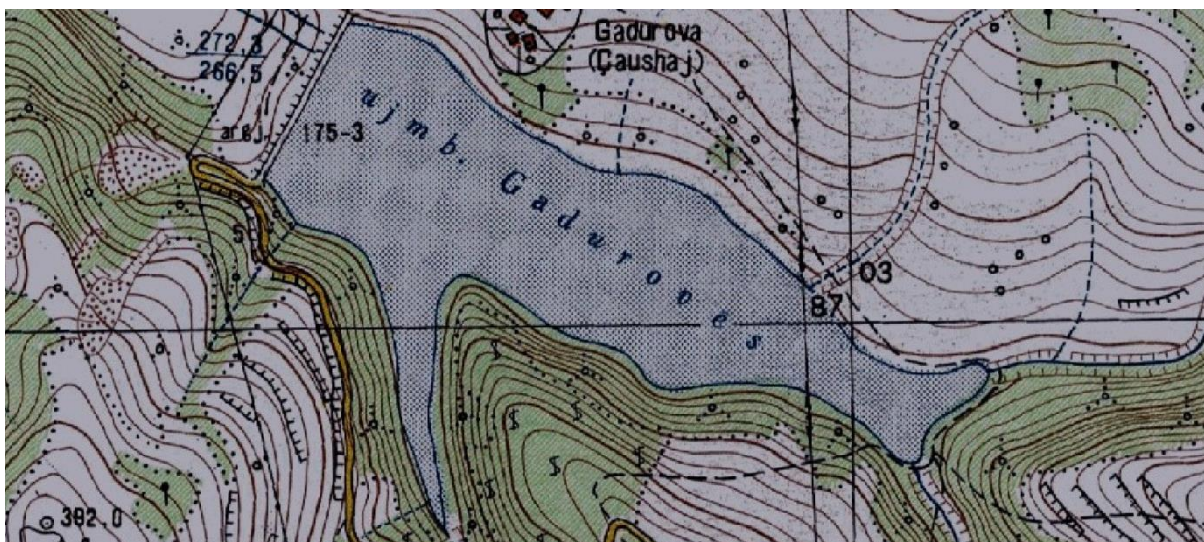
Figura 3-1 Koreografia e rezervuarit

Në këto kushte mund të thuhet se aktualisht rezervuari është pa një shkarkues katastrofik të mjaftueshëm, por vetëm me tuabin në sipërfaqe që të rez, i cili nuk mund të përcjellë më shumë se $1,5 \div 2 \text{ m}^3$ ujë në sek.

Ndërkohë që prurjet e pellgut shimbledhës, me sipërfaqe prej rreth 1200 ha, janë prurje relativisht të konsiderueshme. (Shih në vijim edhe disa foto të shkarkuesit me tub):

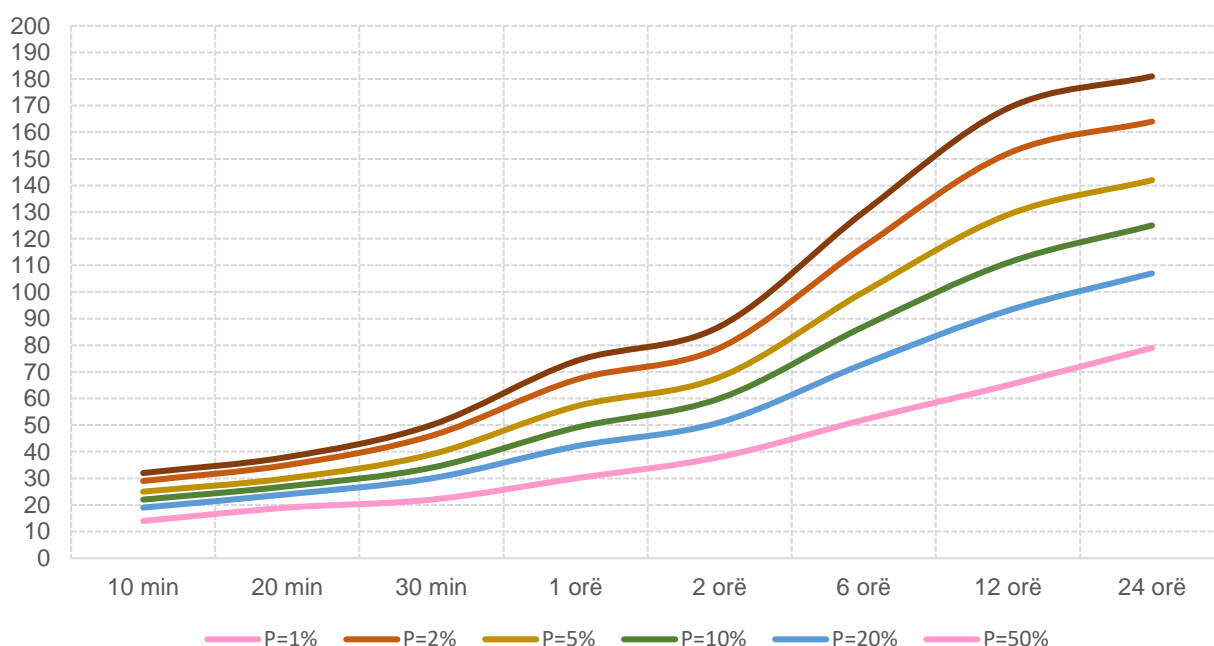
Figura 4-1 Kurba IDF, Mallakastër

Mungojnë më lart vetëm të dhënat për periudhën e përsëritjes 0.1% (1 herë në 1000 vjet) e cila do të përftohet nga të dhënat ekzistuese, me metoda statistikore.

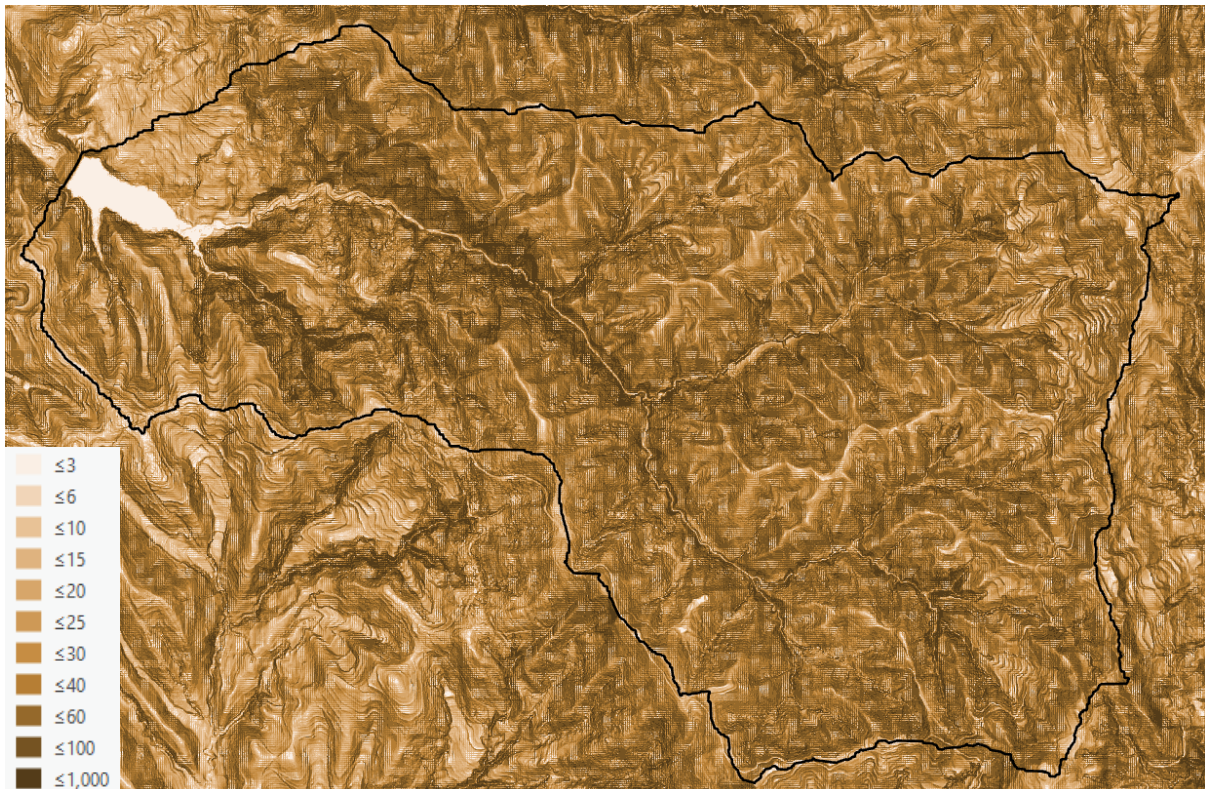
Figura 4-3 Harta e shpërndarjes së pjerrësive (m/km) në pellgun ujëmbledhës (vija e zezë)

Pjerrësia mesatare llogaritet në bazë të modelit të terrenit duke ndarë secilën nënzonë, dhe në bazë të formës së terrenit llogaritet pjerrësia mesatare e tokës. Llogaritja është bërë në ArcGIS Pro dhe rezultati është si më poshtë:
