RAPORTI GJEOLOGJIK

Objekti: “NDËRHYRJE EMERGJENTE
NË ARGJINATURËN E LUMIT
SHKUMBIN PËR SHMANGIEN E
SHEMBJES SË RRUGËS CENGELAJ -
SHEZË, BASHKIA PEQIN”

PROJEKT - ZBATIMI

Studiot Projektuese: “2 ED” sh.p.k & “DRICONS” sh.p.k

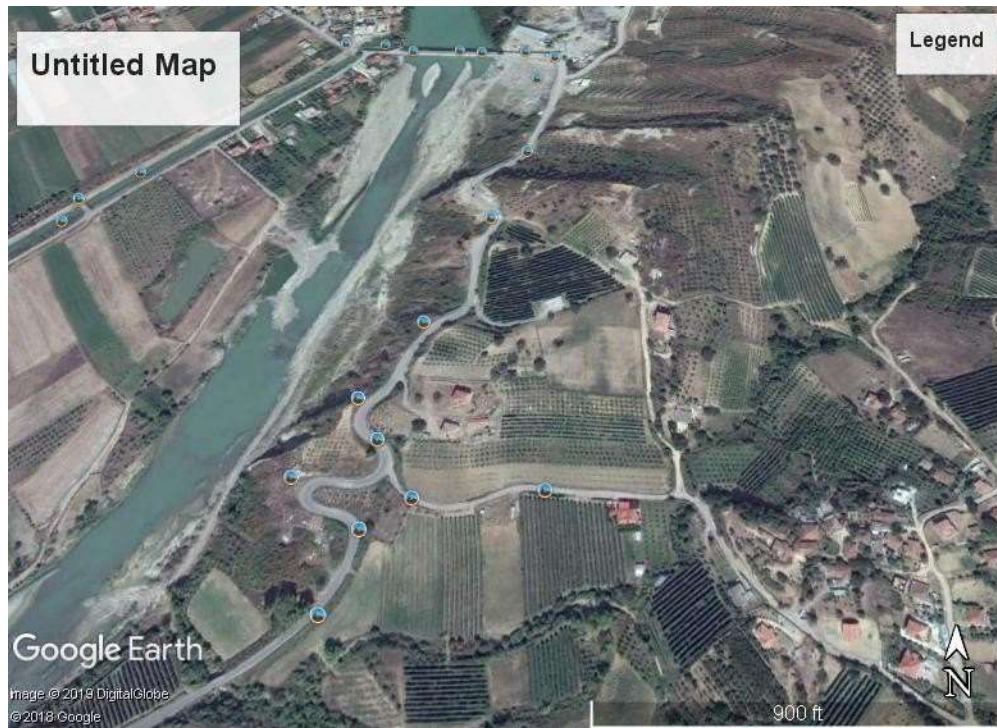
Foto 2. Pamje e marr nga Google e segmentit te rruges se demtuar nga shkarjet

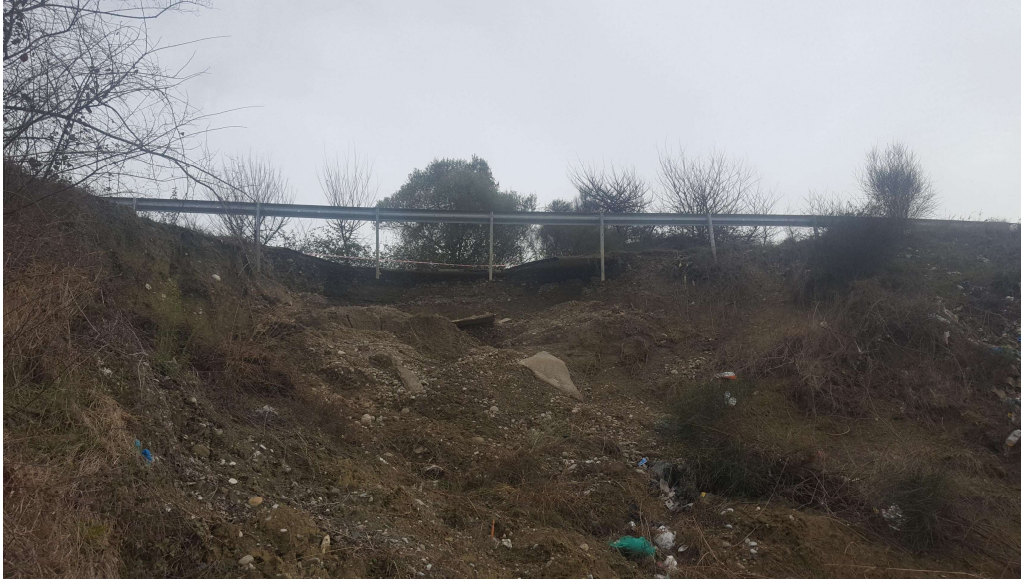
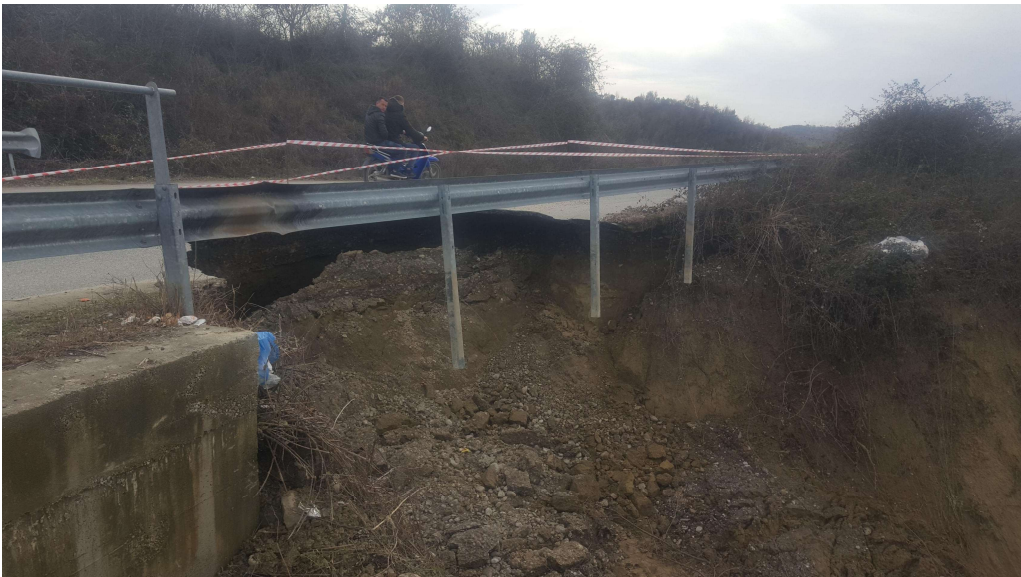
perrit te Zi (shi foto 3 & 4). Ne kete segmente rrjedhja e ujerave sipërfaqesor dhe ato te infiltracionit ka favorizuar shkarjen e dherave ne formen e baltes rrjedhese (shih foto 5 & 4). Kjo shkaje ne forme ulluku ne disa vende eshte favorizuar dukshe dhe nga pjerresia e madhe e shpateve te trupit te rruges. Nga vrojtimet e kryera ne terren rezulton se keto shkarje qe kane ndodhur kohet e fundit nuk jane shkaktuar nga veprimtaria erozionale e lumit sot.

Foto 3, 4 Pamje e dy shkarjeve të para për gjatë rruges

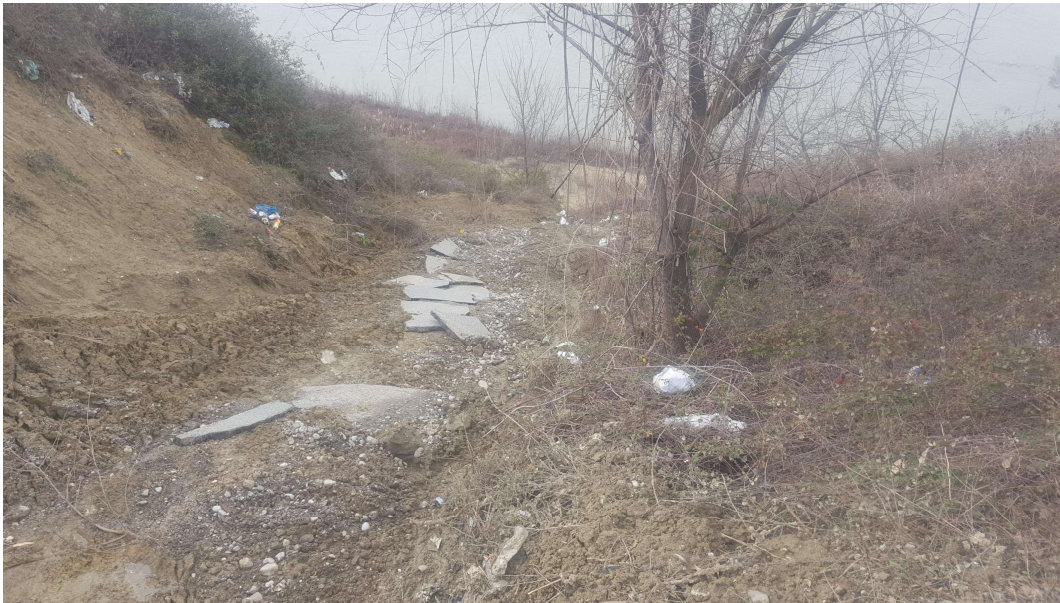
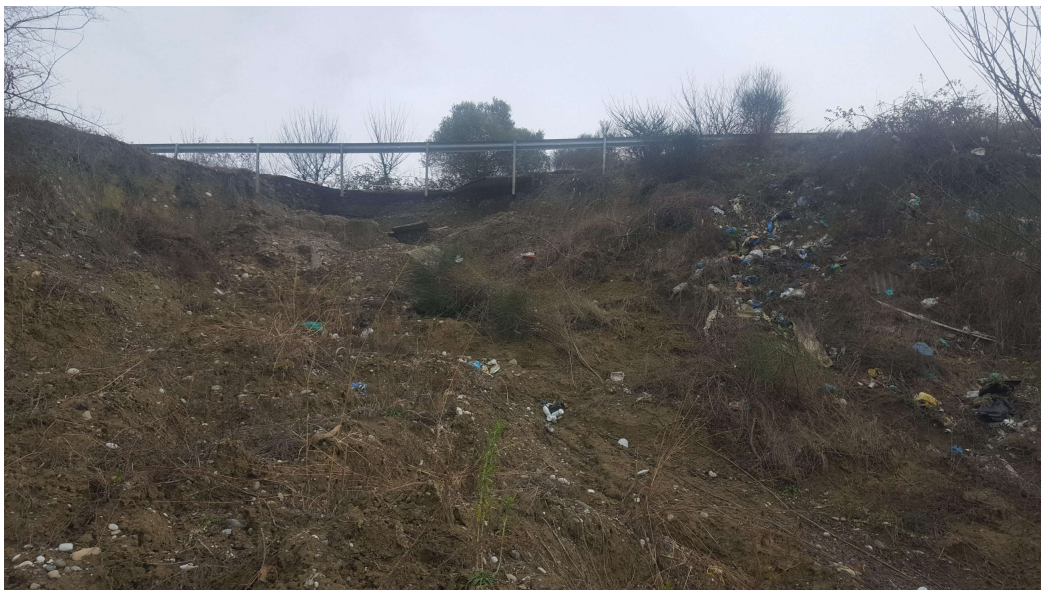
nepermjet nje shtrati te vogel dhe e kalon trupine rruges nepermjet nje ure, te gjitha arterje e tjera i derdhen ujerat ne menyre te pakontrolluar duke mos patur rrjedhje te kontrolluar. Ne keto kushte ne shume vende per gjate rruges ne segmentin ura e Çengelajt-Sheze ujrata derdhen gjate reshjeve nga siperfaqja e shpatit te kodrave ne drejtim te trupit te rruges. Ne keto raste qarkullimi i ketyre ujrave nga siperfaqja e terreneve per rreth drejt rruges duhet te jene sistemuar nepermjet konaleve ansor per ti transportuar ujrata nepermjet tombinave ne anen tjetere te rruges. Ne raste kur koto kanale nuk ekzistojne apo dhe kur kane qene dhe sot jane bllokuar dhe nuk e kryejne me funksionin ujerat rrjedhin ne siperfaqe dhe grryejne çdo gje qe gjejne perpara.

Foto 5&6 Pamje e shkarjes se dherave ne formen e baltes rrjedhese nga trupi i rruges ne drejtim te lugines se lumit Shkumbin

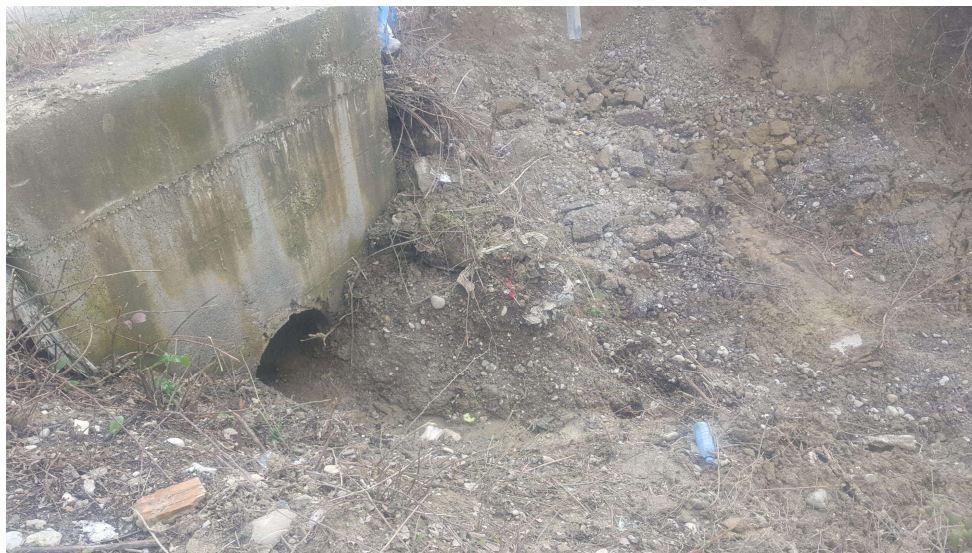
Se pesti kokat e tombinave qe bejne te mundur kalimin e ujerave nga njera ane e rruges ne tjetren jane lënë te derdhin ujin per gjate shpatit (shih foton 8). Kjo zgjidhje e derdhjes se ujerave ka bere qe shpatet te gerryhen dhe dherat e shpatit te ngopen me uje kthehen ne bale qe rrjedhe per gjate shpatit. Per te shmangur kete mangesi duhej qe rrjedhja e ujerave te behej nepermjete ulluqeve prej betin me shtrirje nga koka e tombinos deri ne fund te shpatit.

Foto 8. Pamje e kokes se tombinos e cila i derdh ujerat prane shpatit te rruges dhe ngjitur me te eshte aktivizuar shkarja

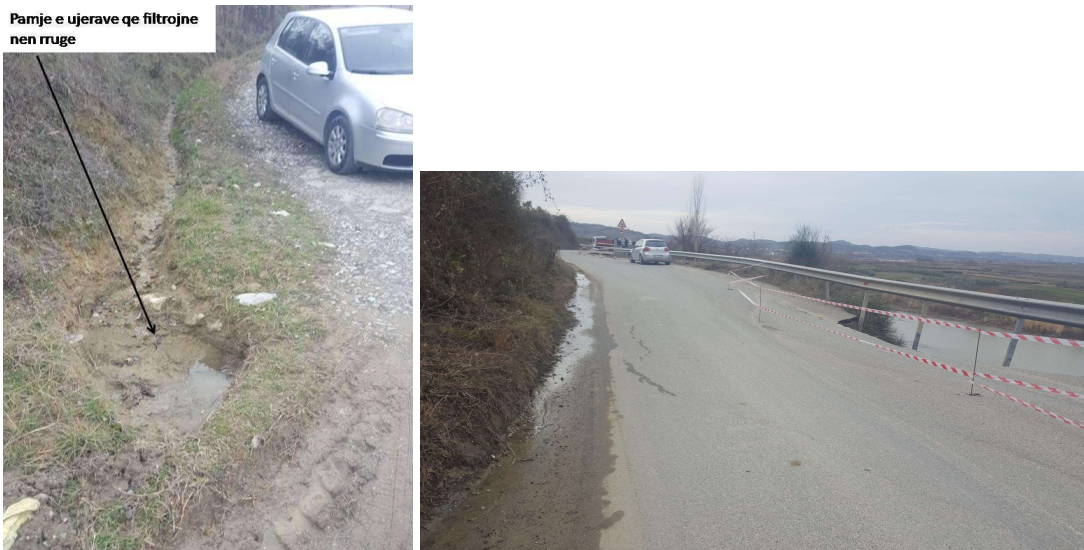
Se gjashti mos mirembajtja e kanaleve ekzistues duke lene te mbushen me dhera apo dhe me mbeturina bimore ka bere qe ujrata e shpateve te rrjedhin mbi rruge (shih fotot 7&9), ne shume raste dhe nje pjese e tyre te infiltrojne poshte rruges duke dobesuar shume qendrushmerine e dherave dhe bejne te mundur te shfaqet dhe fenomeni i sunfozionit, i cili largone ne menyre gradule grimcat e argjilave deri sa fillone dhe çedimi i teritorit. Ky fenomene ka ndodhur ne shembjet e rruges per te cilin po hartohet ky relacion.

Pamje e ujerave qe filtrojne nen rruge

Foto 9. Pamje e infiltrimit dhe te qarkullimit te ujerave per gjate rruges
