RAPORT

“Rehabilitimi I infrastrukturës Rrugore në Njësinë Administrative Nr. 4;8;12. Rrugët “Ramazan Gaxheri”, “Demir Lici”, “Rrexhep Tarja”.

RAPORT TESTIMI / TEST REPORT No: 7685/23

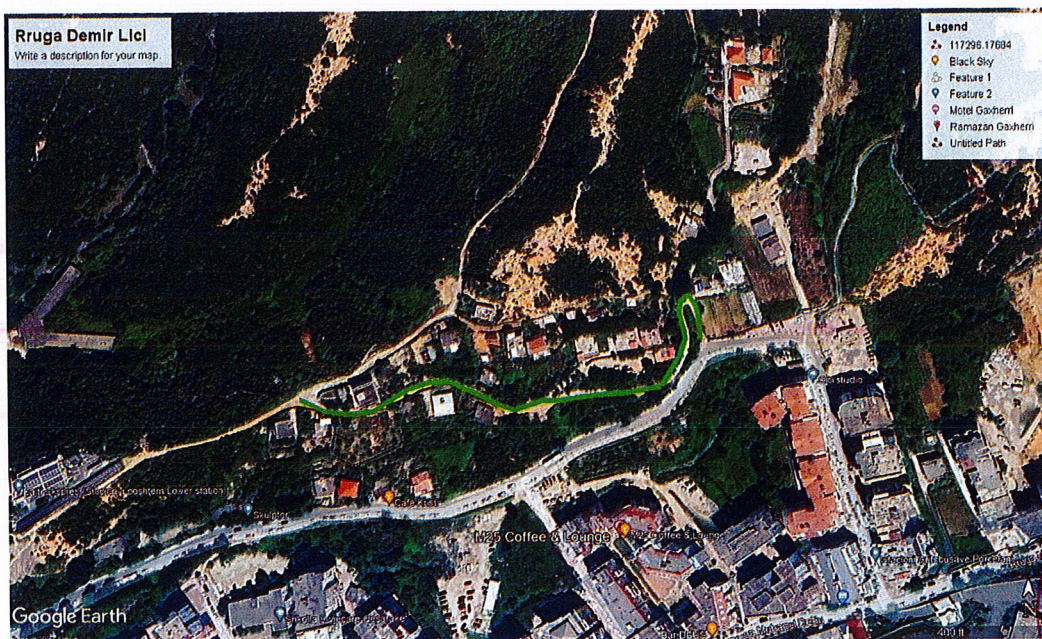
4.2 Demir Liçi

0.00- 50.00 cm - Material shtufor, rërë e ngjeshur me ngjyrë kafe me pak lagështi e ngjeshur.

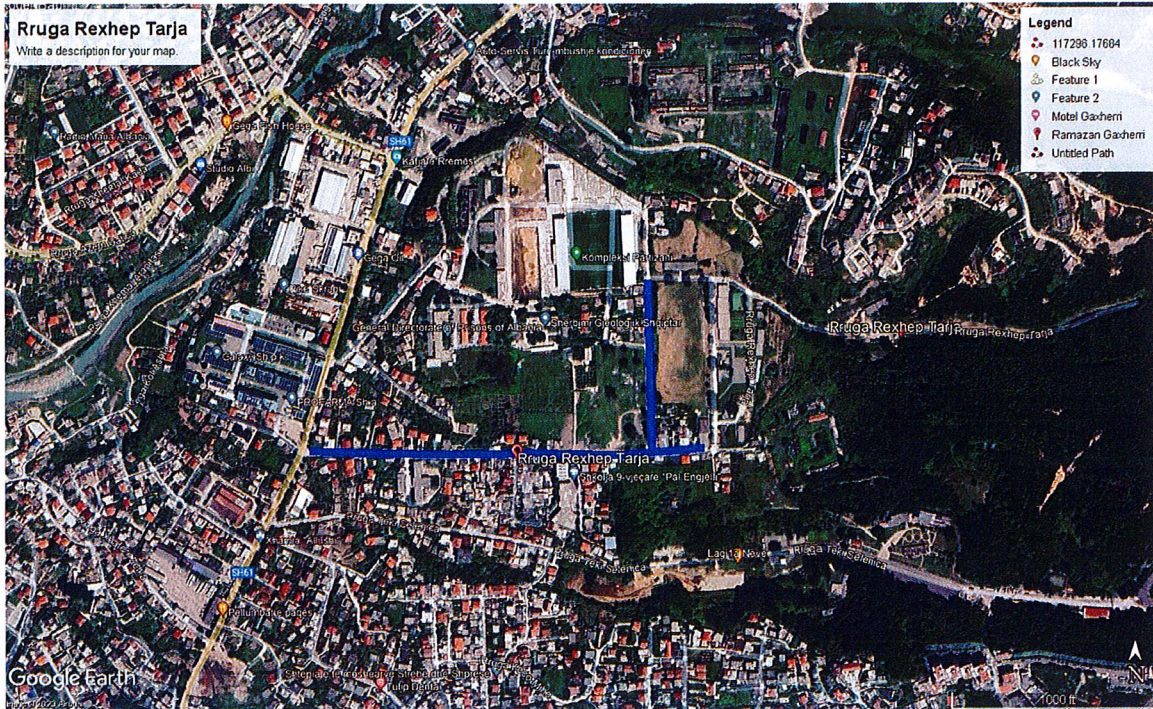
4.3 Rexhep Tarja/ Kleonth Toçi

0.0-30.0 cm – Mbushje e përbërë me çakull mali me dimesione nga 0.00 – 150 cm, e përzierë me dhera suargjillore me ngjyrë kafe me rrënjë bimësh

30.0 – 60.0- Material shtufor, rërë e ngjeshur me ngjyrë kafe në të kuqërremtë me pak lagështi e ngjeshur.

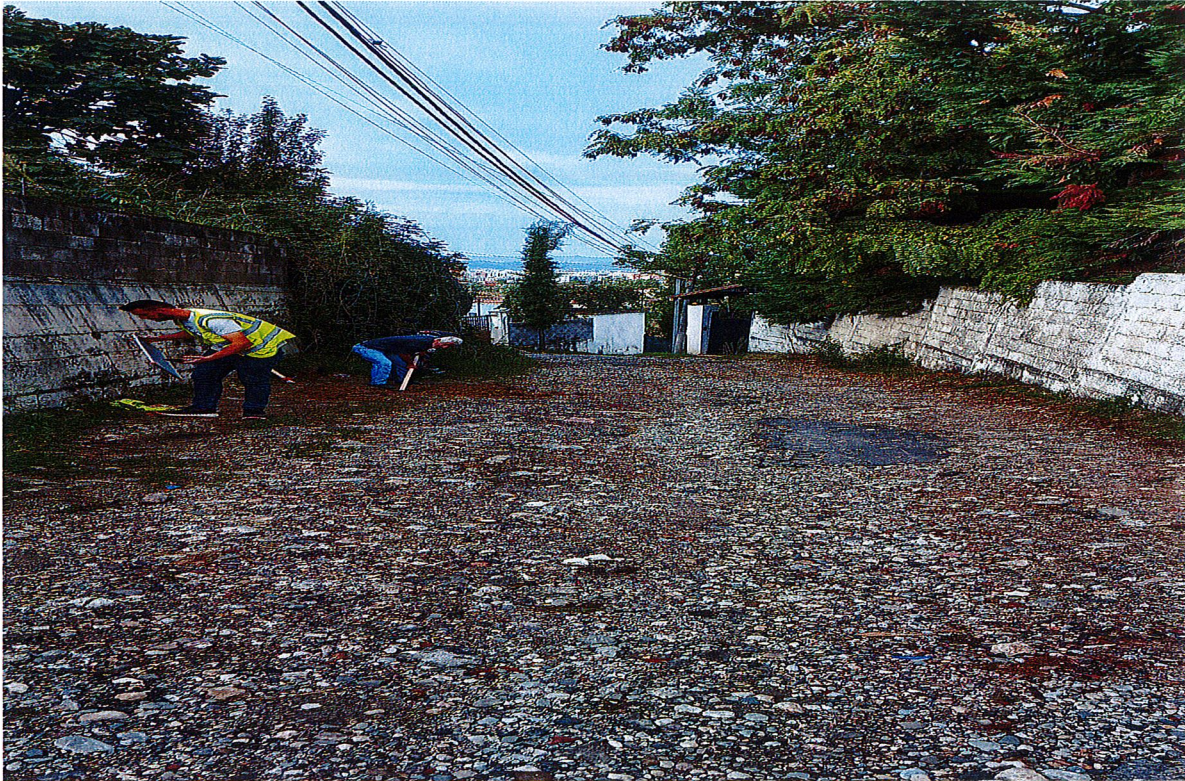
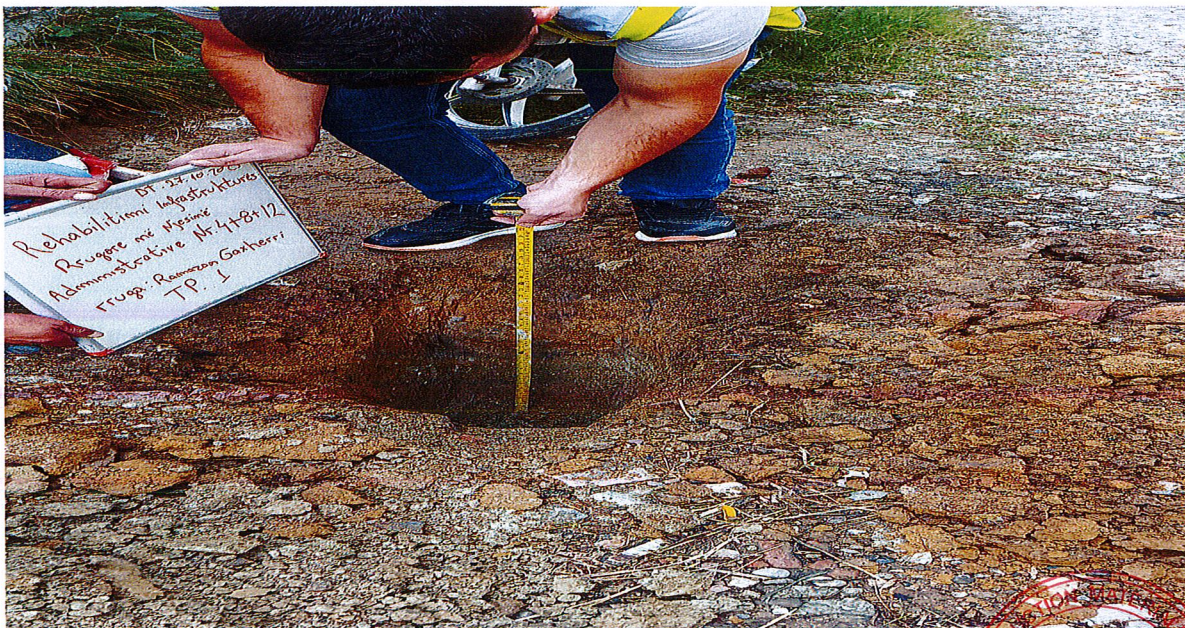
Foto 1. Test pit nr.1, Rruga Ramazan Gaxherri

0- 20.0 cm – Mbushje me çakëll, mbeturina ndërtimore e përzierë tokë vegjetale me rrënjë bimësh.

20.0- 40.0 cm – Material shtufor, rërë e ngjeshur me ngjyrë kafe me pak lagështi e ngjeshur.

40.0-70 cm- Dhera argjilore pluhurore me ngjyrë gri, me pak lagështi, mesaterisht e ngjeshur.

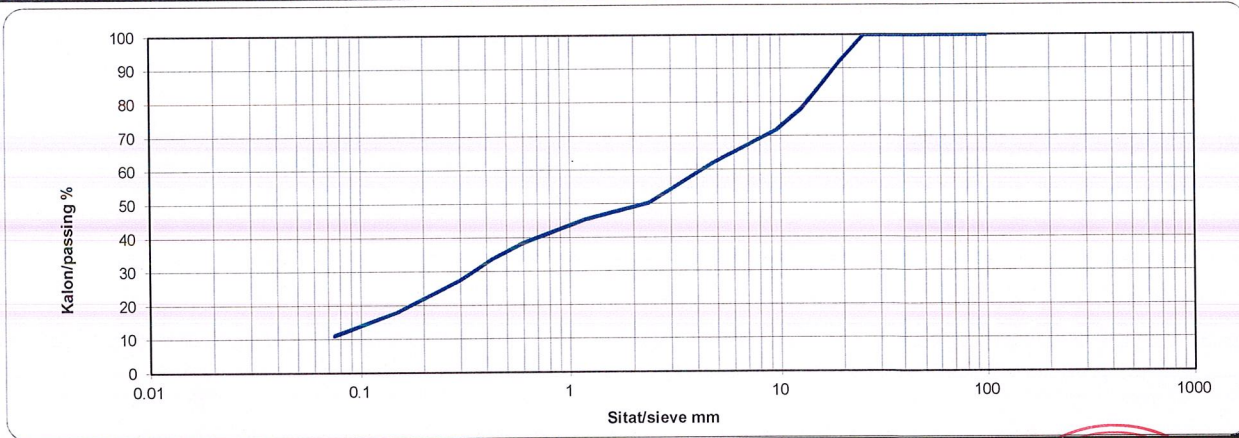
Sitat Sieve (mm)	Pesha Weight (g)	Mbetura Retained (%)	Kalon Passing (%)
100			
75			
63			
50			
37.5			
25	0.0	0.0	100.0
19	120.0	8.3	91.7
12.5	320.0	22.1	77.9
9.5	410.0	28.3	71.7
4.75	550.0	37.9	62.1
2.36	722.0	49.8	50.2
1.18	793.0	54.7	45.3
0.6	892.0	61.5	38.5
0.425	961.0	66.3	33.7
0.3	1052.0	72.6	27.4
0.15	1189.0	82.0	18.0
0.075	1288.0	88.8	11.2
P.FILLESTARE / INITIAL WEIGHT G	1450

Kufiri I rrjedhshmeris / Liquid limit	Kufiri I plasticitetit / Limit plastic	Indeksi I plasticitetit / Plasticity index		
Indeksi I grupit / Group index	0	Klasifikimi / Classification	Grupi / Group	A2-4
