VLERESIMI I AFTESISE MBAJTESE STRUKTUREORE TE DIGES EKZISTUESE NE FSHATIN BILALAS,

BASHKIA SHIJAK

EMERTIMI: DIGA E REZERVUARIT NE FSHATIN BILALAS (LIQENI I PYLLIT)

AKT EKSPERTIZE E THELLUAR

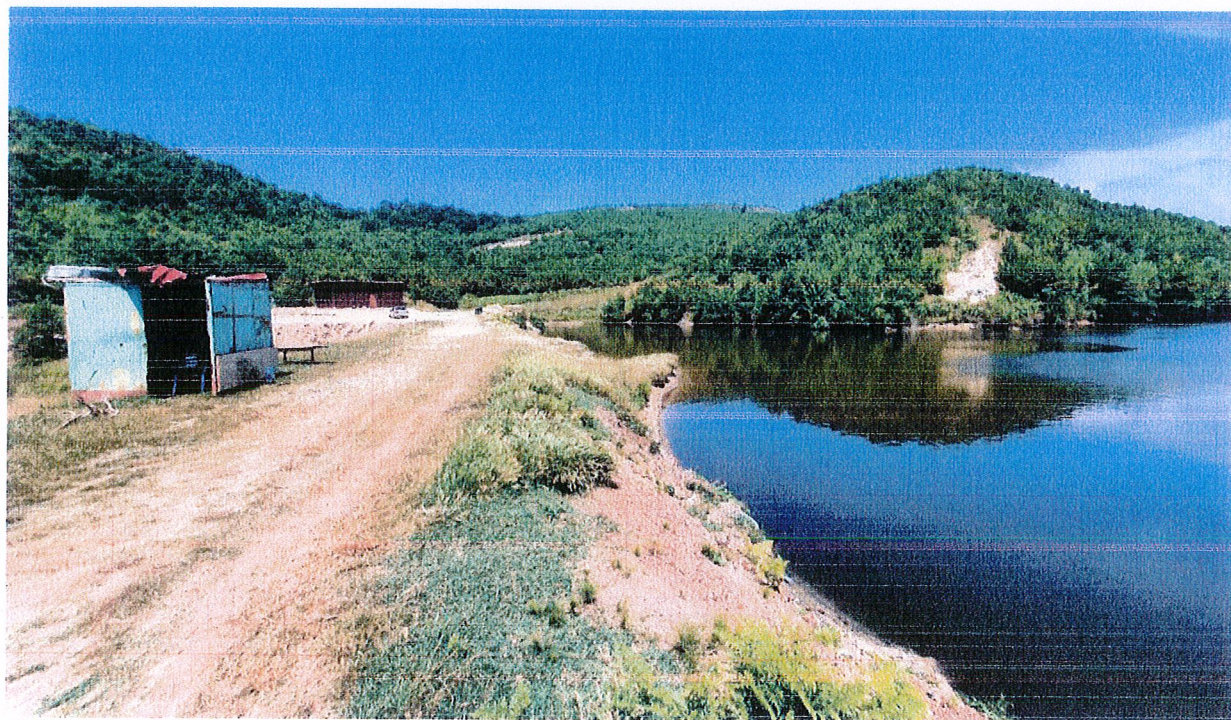
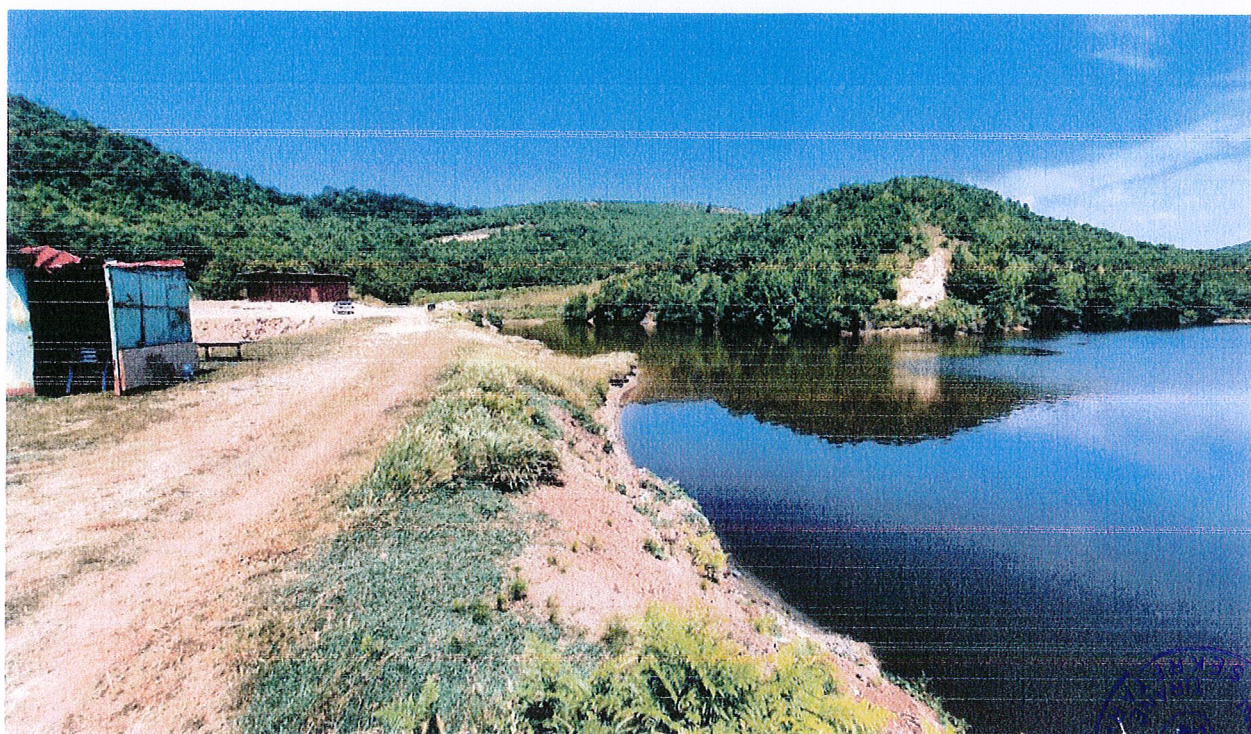
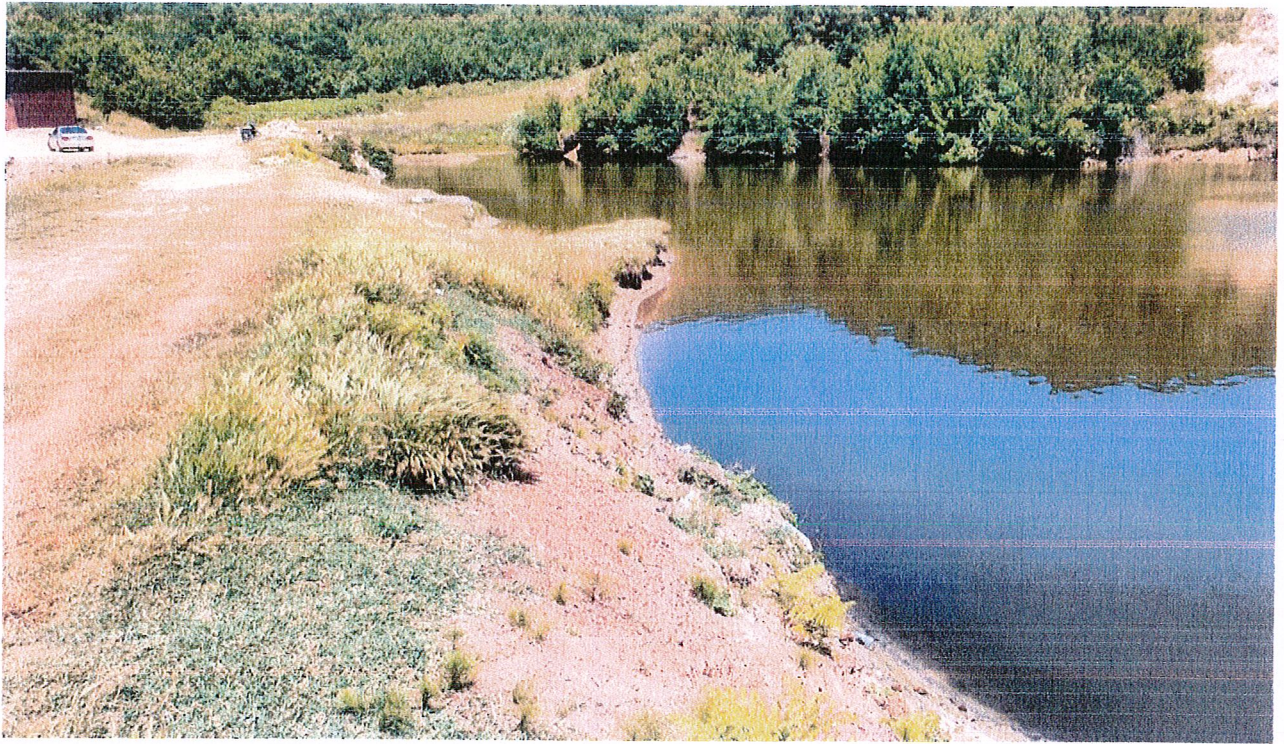
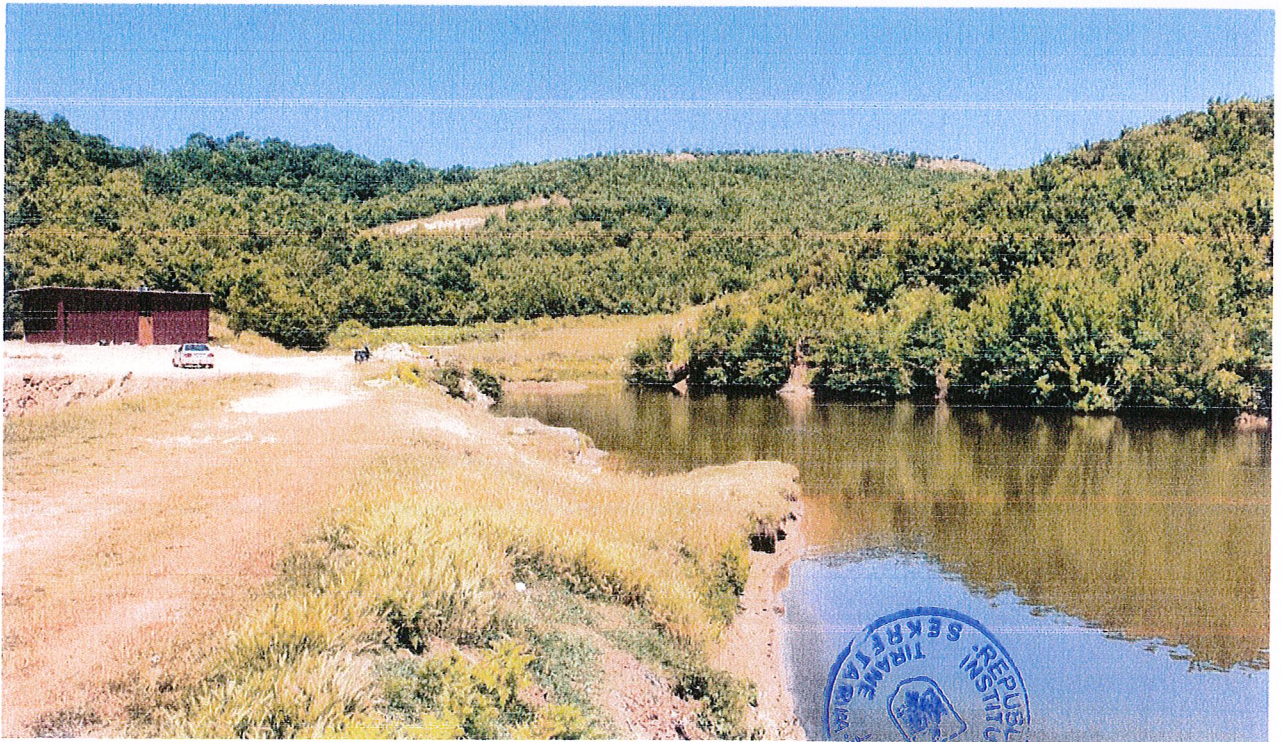
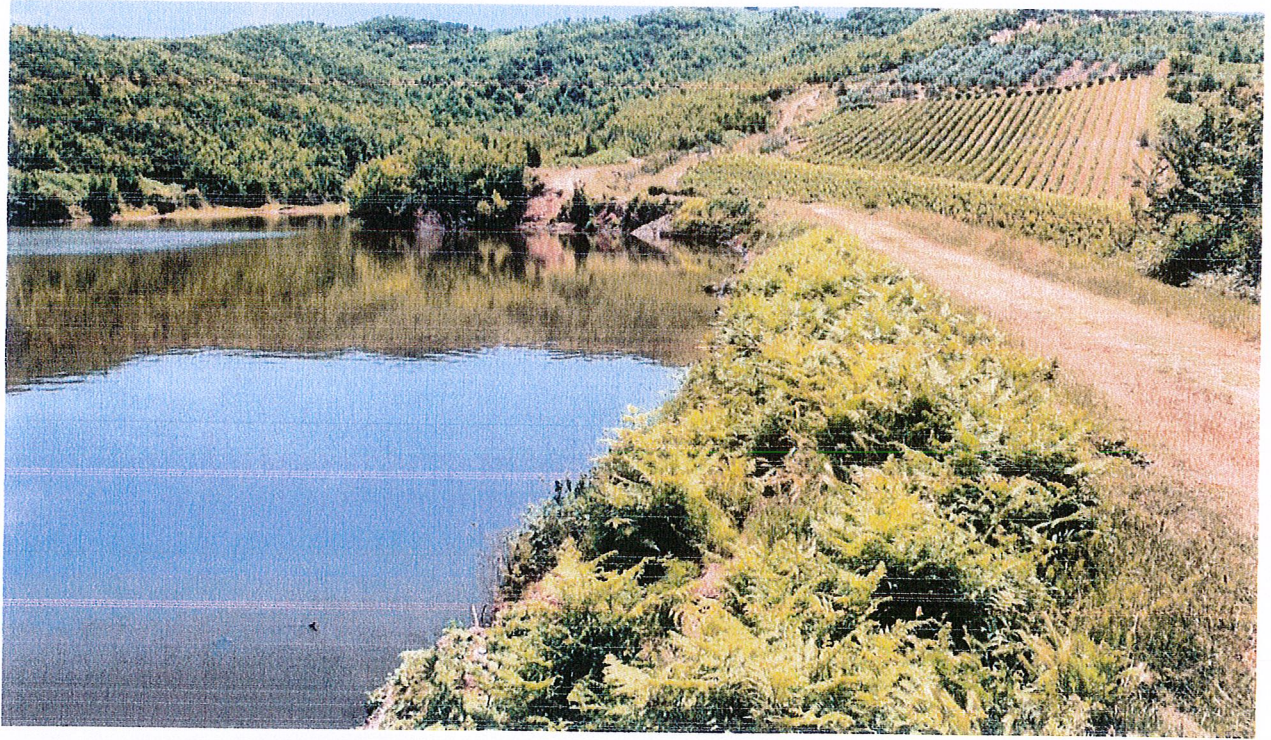
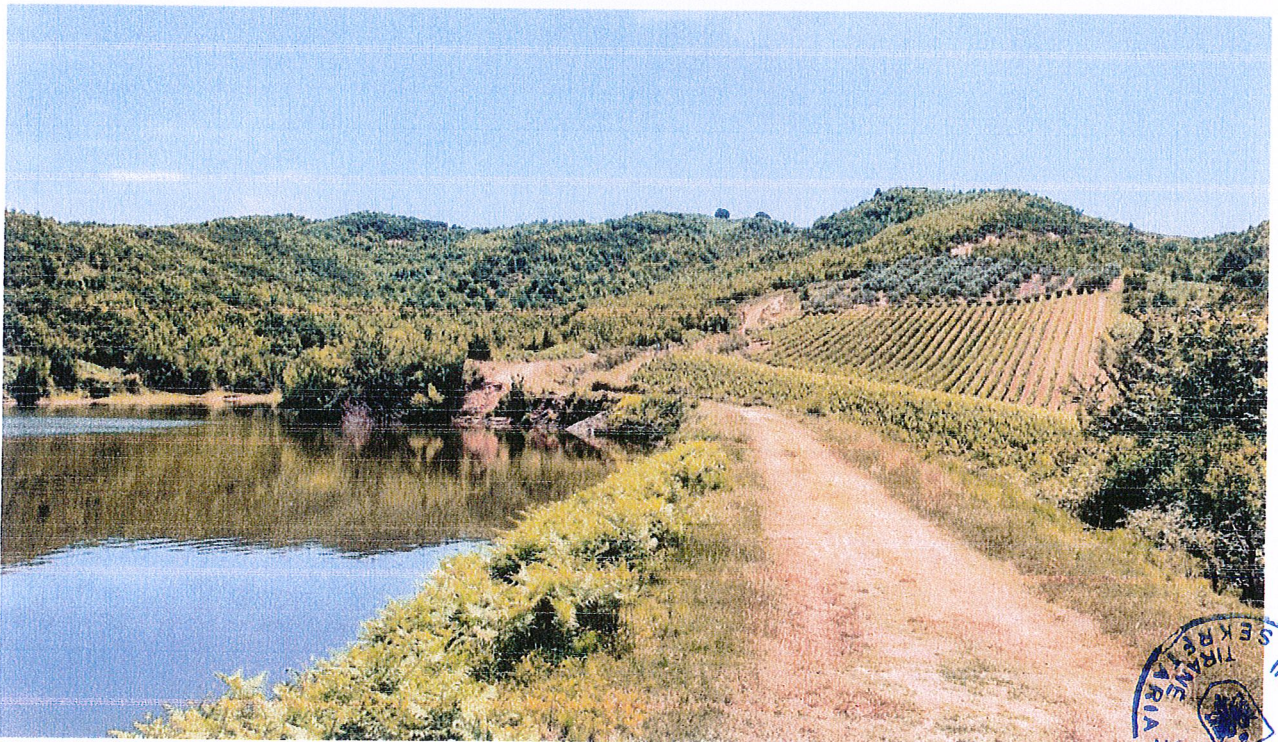
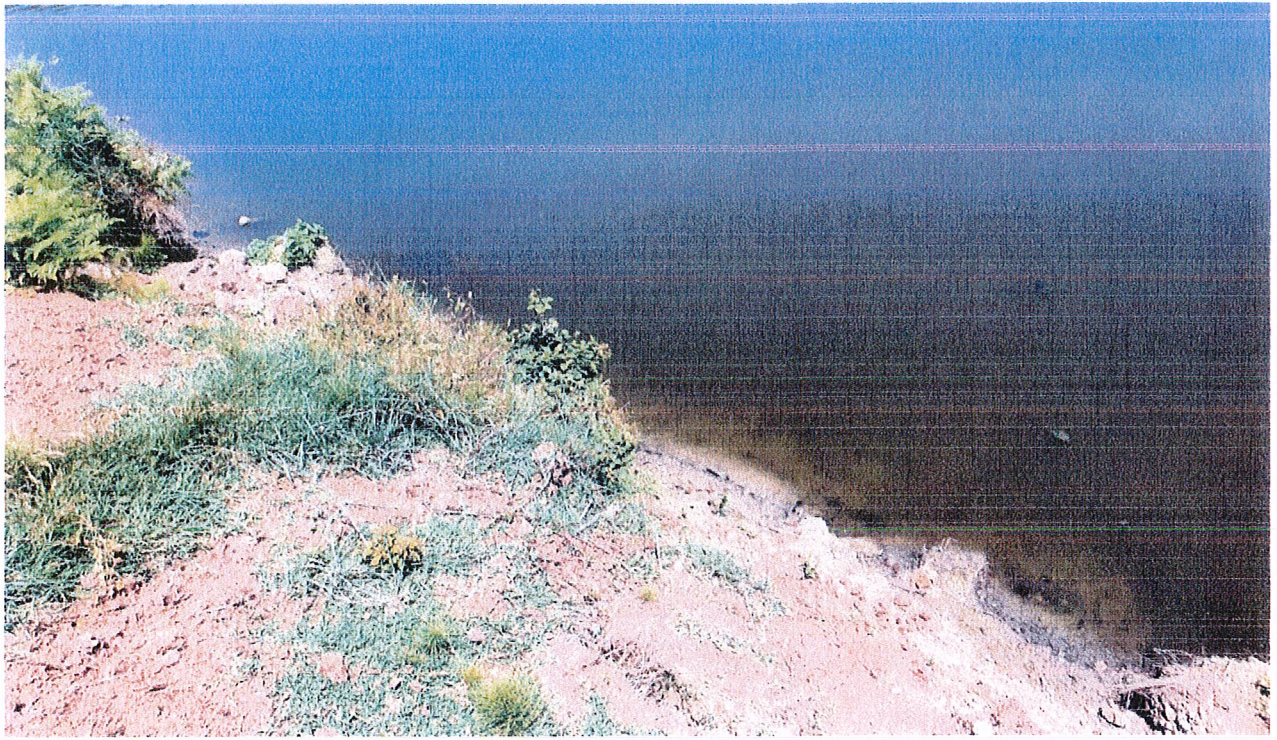
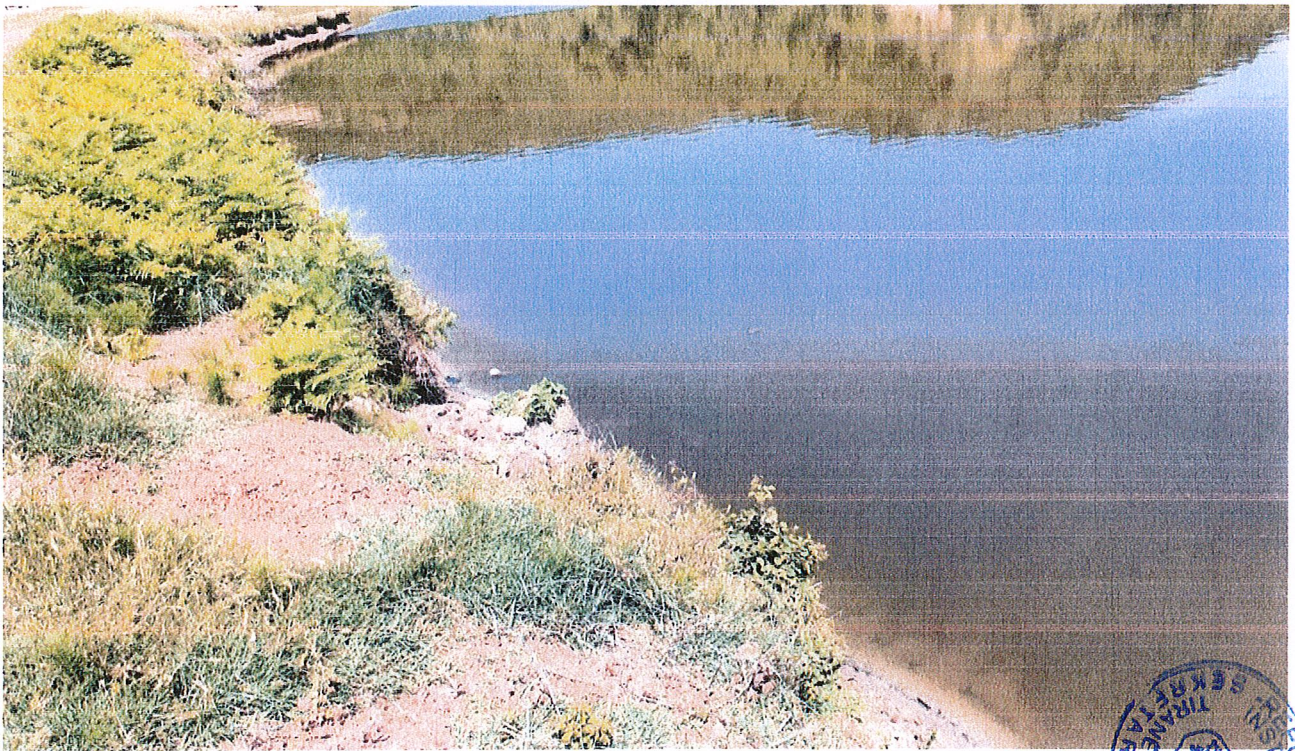
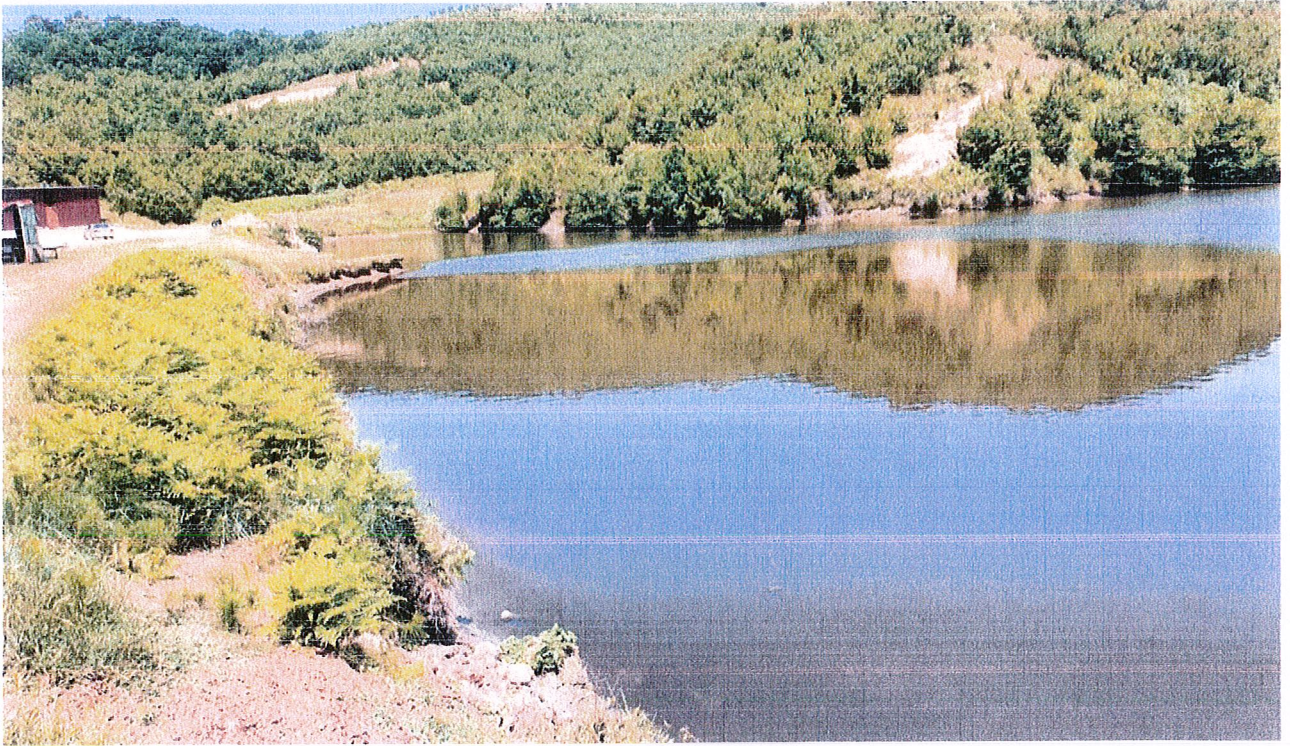
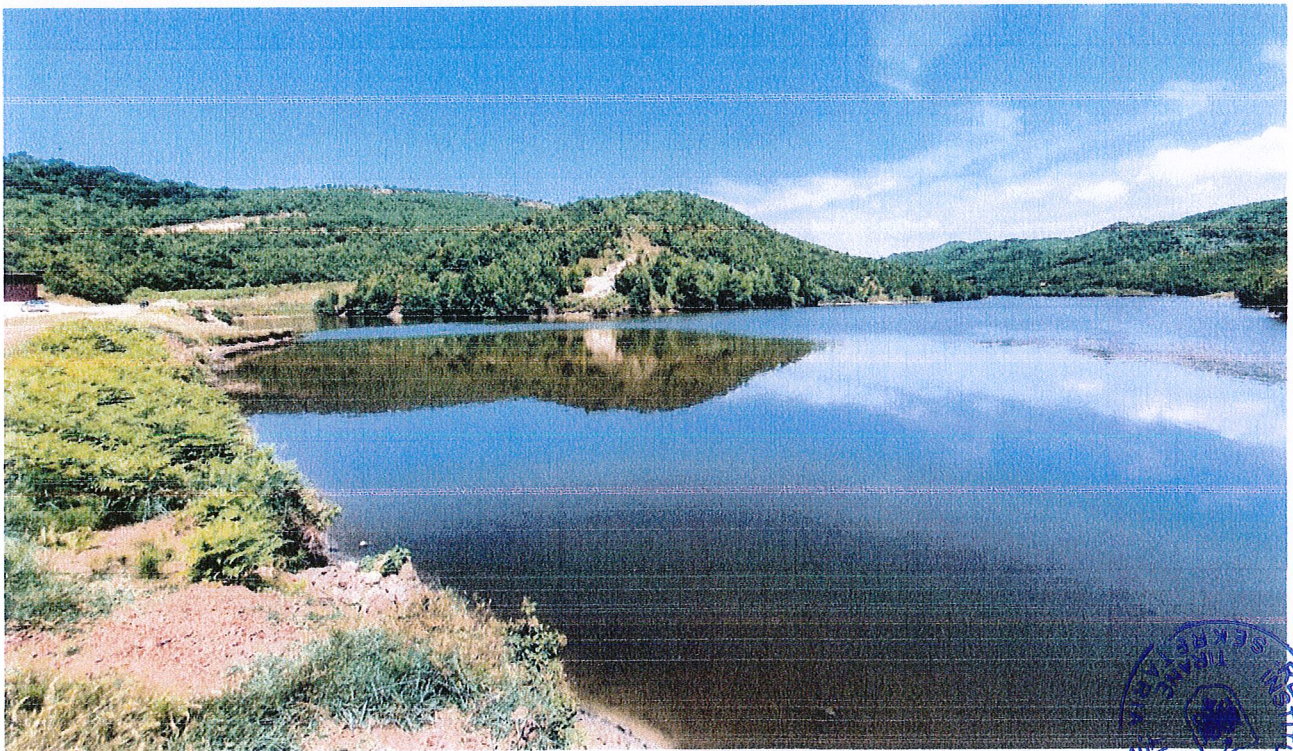
- Ne gjendjen aktuale struktura e diges ka pësuar deformime jashtë planit të saj, duket qartësisht amortizimi i saj dhe mbulimi me vegjetacion. Kjo ndikon në prishjen e ngadalte por të vazhdueshme të strukturës së diges. Diga duket që ka një kohë të konsideruar pa iu nënshtruar mirëmbajtjes dhe monitorimit të deformimeve dhe funksionit të saj. Nderhyrje të ndryshme të faktorit njëzëz janë bërë duke dobësuar gjithashtu strukturën e diges, me kalimin e viteve vecanerisht në bjefin e poshtëm.

- E DËMTUAR DHE E AMORTIZURA deri në riparimin e demtimeve dhe perforcimin e strukturës.

- Të bëhet projekti i detajuar i riparimit konstruktiv dhe përforcimet e nevojshme, mbështetur në studimet Gjeologjike, Sizmike, Testet e gjendjes së materialit të perberës të trupit të diges, monitorimet.

- Projekti të bëhet sipas Kushteve Teknike në Fuqi.

- Marrjen e masave administrative nga organet kompetente në bashkëpunim me administratoret e ligjshëm në referencë me aktet ligjore, rregullat teknike, standardet në fuqi dhe praktikën më të mirë të ndërtimit.
