**RELACION ARKITEKTONIKRESTAURIMI I AMBJENTEVE TË  
BRENDSHME TË KATIT PËRDHE DHE BODRUMT TË SHTËPISË MUZE  
"ALEKSANDËR XHUVANI".**

RESTAURIMI I AMBJENTEVE TË BRENDSHME TË KATIT PËRDHE  
DHE PODRUMT TË **SHTËPISË MUZE "ALEKSANDËR XHUVANI"**.

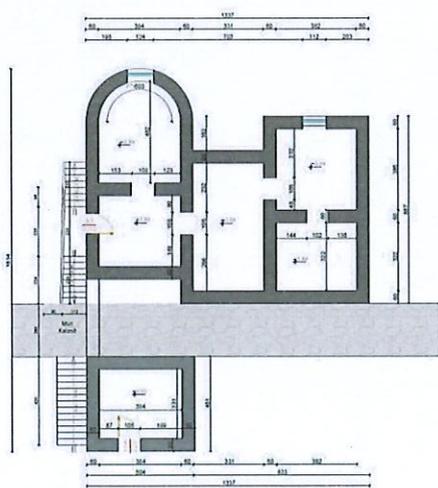
Planimetria e podrumit.

Plani I podrumit konsiston në 5 hapësira, të shtruara me pllaka pocelani dhe dyert e brendshme nuk janë të vendosura, ndaj ndërlidhja dhe komunikimi mes tyre është i vazhduar. Hapësira e gjashtë nuk është e aksesueshme në mënyrë të drejtpërdrejtë nga hapësirat e lartpërmendura, por ka hyrje respektive në pjesën e jashtme jugore. Në katin e parë, sipërfaqja e planimetrisë është më e madhe pasi në anën perëndimore, hapësira ekspozitore vjen e vazhduar në një, mbi murin e kalasë. Dyshemeja në këtë kat, përvec nyjes higjienosantare dhe pjesës së përparme të hyrjes është e shtruar me parket druri, i cili do të restaurohet. Muret e këtij kati janë në gjendje të mirë, po kanë nevojë për riparime të mëtejshme si patinim dhe lyerje. Çatia e objektit është në gjendje të mirë dhe është me konstrukcion druri. Dritaret e objektit në podrum janë me kangjella dhe me vetrata druri.

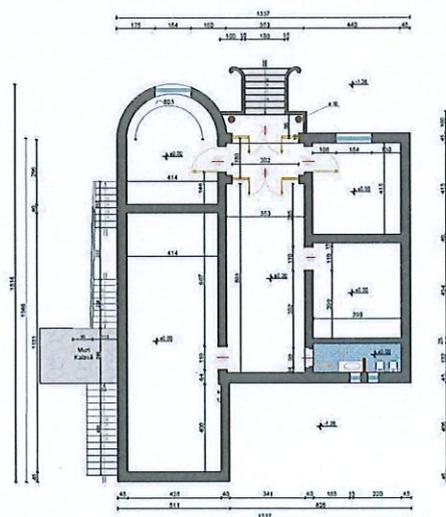
Planimetria e katit përdhe.

Objekti është i ndërtuar me muraturë tulle dhe suvatuar me suva tradicionale me llaç/çimento dhe fino. Dyshemeja në pjesën e hyrjes së katit përdhe të objektit është pjesërisht e rikonstruktuar duke e hequr dyshemenë egzistuese të dërrasës e cila është mbushur me beton dhe është shtruar me pllaka. Sallat e ekspozimit kanë shtrim me parket druri dhe nyja higjienosanitare është e shtruar me pllaka.

Dyert e brendshme të hyrjes së katit përdhe janë druri, respektivisht me korniza, dera e tualetit pjesërisht druri dhe vetratë xhami dhe dera kryesore është kryesisht druri e inkorporuar me xham.

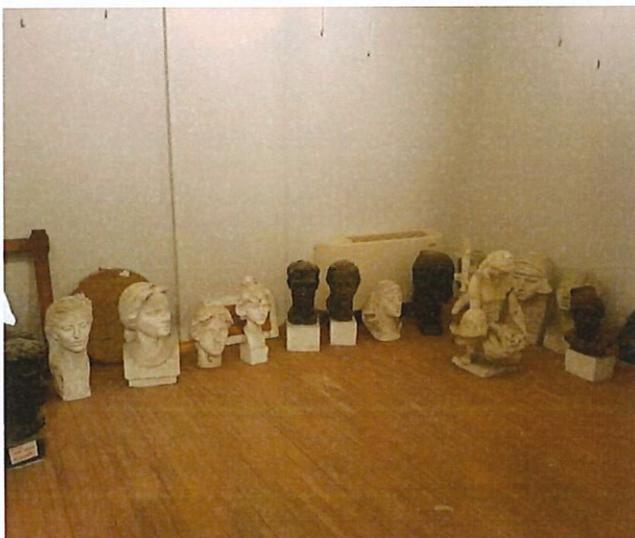
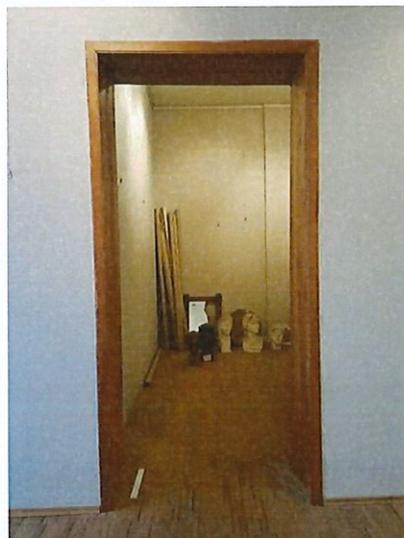
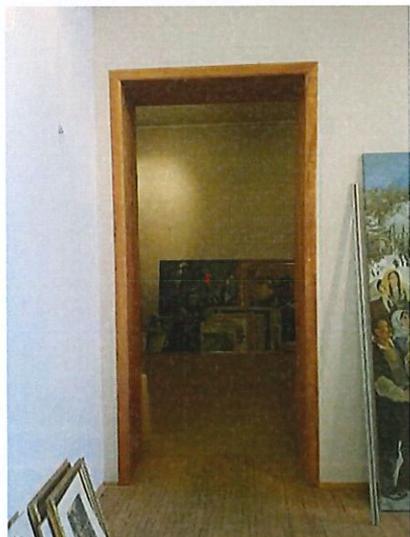
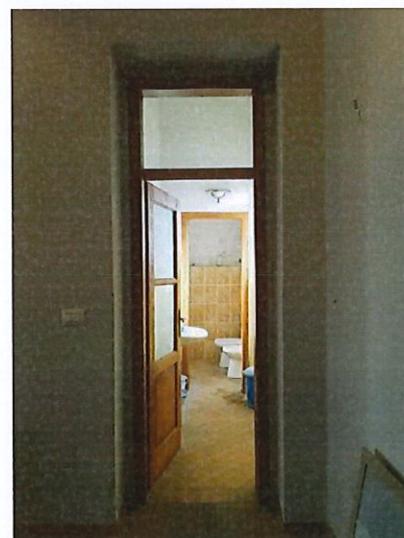
Pamje të brendshme kati përde.

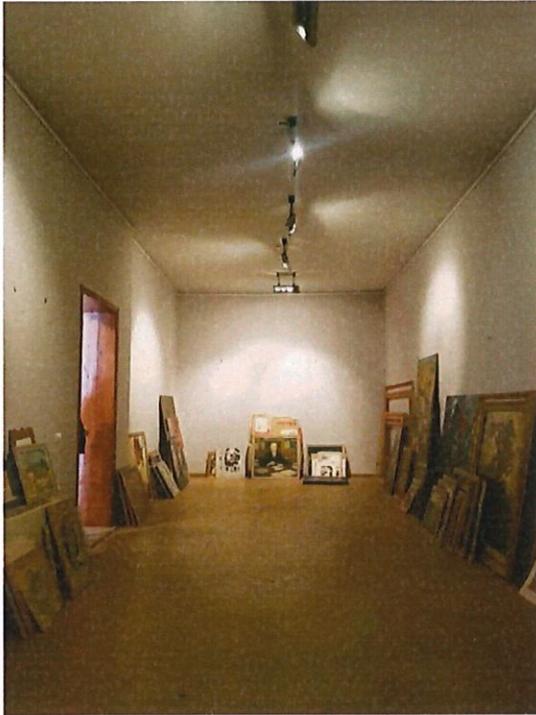
Pamje e brendshme e podrumit.
