RELACION TEKNIK

Studim projektim për “Mirëmbajtje e Thellë të palestrave në objektet publike”

Shkolla 9 vjecare “Katund i Ri”

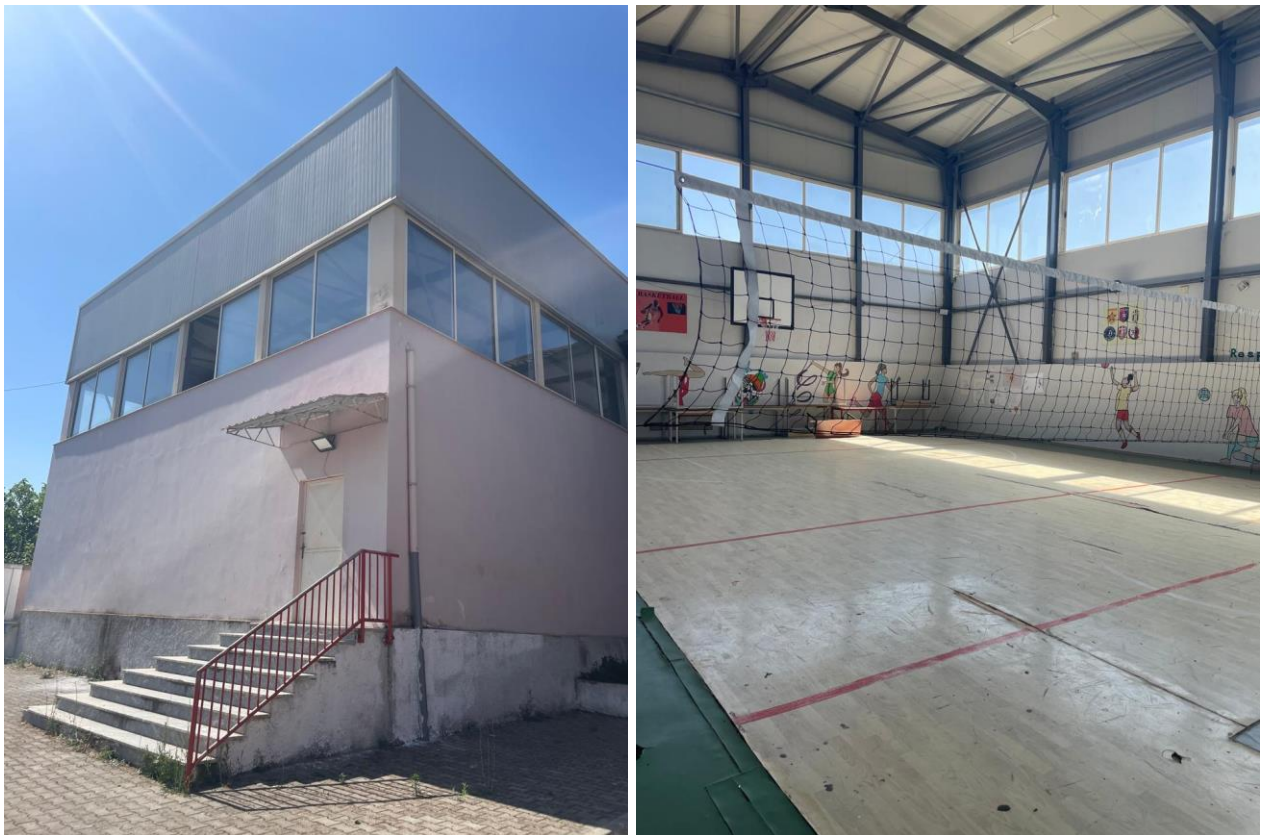
Figura 2. Gjendja ekzistuese e palestrës

- Gjendja e terrenit të brendshëm sportiv është e amortizuar kjo edhe sepse materialet që formojnë shtresat sportive janë të një cilësie jo të mire
- Shtresa e poshtme e terrenit është me material plastik, pjesërisht me demtime e arrime vende vende dhe çarje, e papershtatshme për kryerjen e aktiviteteve sportive mbi të. Kjo sepse paraqitet teper e rrezikshme për rastet kur fëmijet mund të rrezohen mbi të dhe të aksidentohen.
- Ndriçimi aktual është i pamjaftueshëm, me ndriçues të pozicionuar në mënyrë jo optimale.
- Muret janë të thjeshta, pa elementë mbrojtës ndaj goditjeve apo përthithjes së zërit.
- Pajisjet sportive janë të amortizuara dhe nuk përmbushin kërkesat për zhvillimin e disiplinave të ndryshme.
