RELACION TEKNIK

Studim projektim për “Mirëmbajtje e Thellë të palestrave në objektet publike”

Shkolla 9 vjecare “Skender Çaçi”

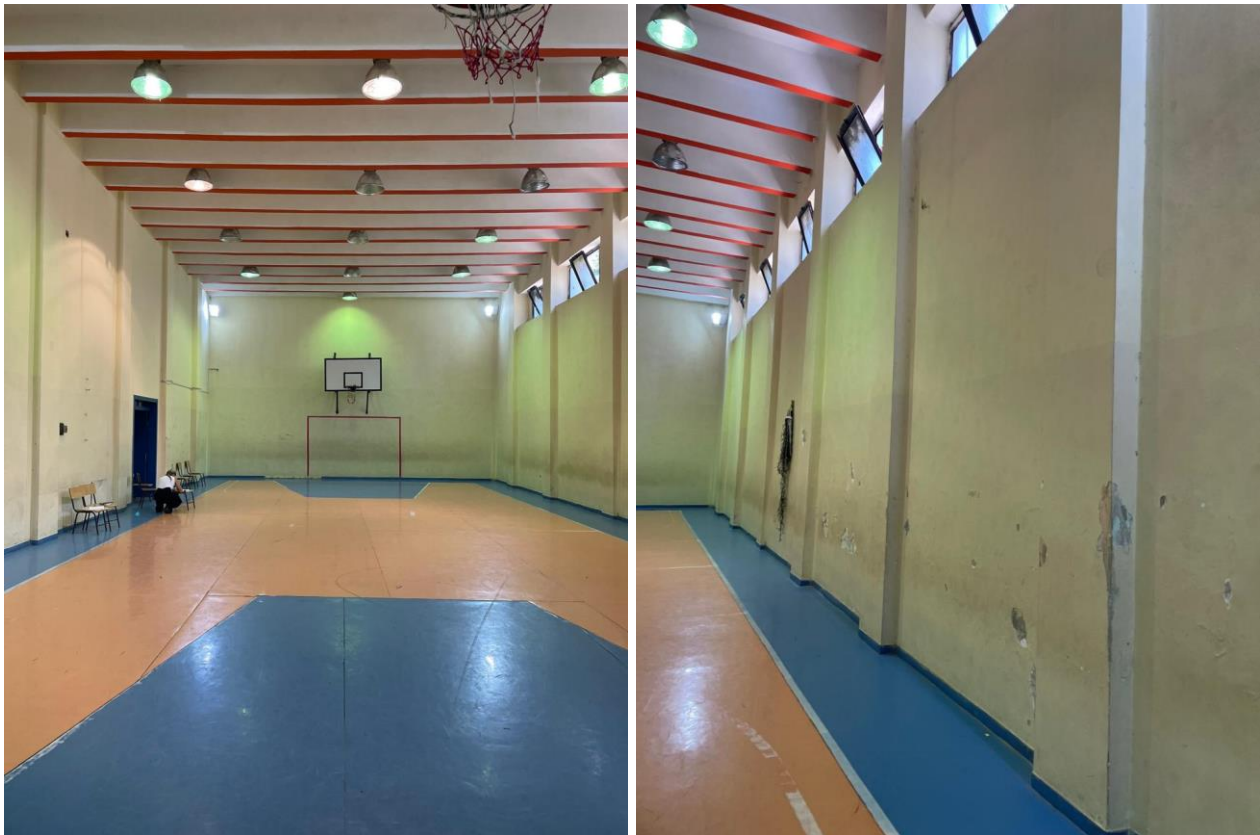
Figura 2. Gjendja ekzistuese e palestrës

- Gjendja e terrenit të brendshëm sportiv është e amortizuar kjo edhe sepse materialet që formojnë shtresat sportive janë të një cilësie jo të mire
- Shtresa e poshtme e terrenit është me material plastik, pjesërisht me demtime dhe çarje, e papershtatshme për kryerjen e aktiviteteve sportive mbi të. Kjo sepse paraqitet teper e rrezikshme për rastet kur fëmijet mund të rrezohen mbi të dhe të aksidentohen.
- Ndriçimi i brendshëm është i amortizuar dhe prozhektorët aktualë nuk janë pozicionuar në mënyrë të tillë që të mbulojnë me dritë të gjithë ambientin, duke lënë pjesë të errëta, në rastet e aktiviteteve sportive të mbremjes, në periudhën e dimrit.
- Muret janë të thjeshta, pa elementë mbrojtës ndaj goditjeve apo përthithjes së zërit.
- Pajisjet sportive janë të amortizuara dhe nuk përmbushin kërkesat për zhvillimin e disiplinave të ndryshme.

Ne permbledhje mun te thuhet qe palestra aktuale ka strukturë ekzistuese të amortizuar me mure të dëmtuara, dritare të vjetra, sistem ndriçimi joefikas dhe dysheme të papërshtatshme për aktivitete sportive. Nevojitet ndërhyrje e plotë në infrastrukturën e brendshme për të garantuar sigurinë dhe funksionalitetin e saj.

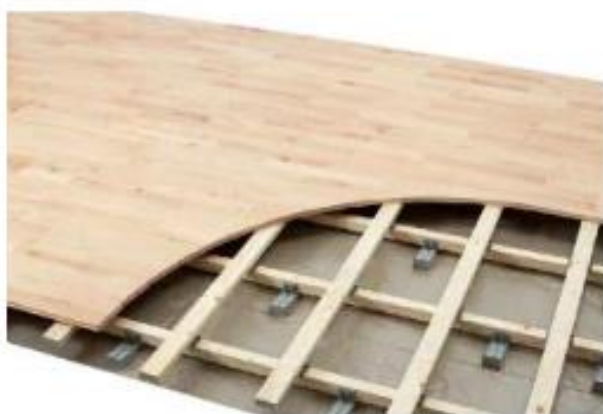
Figura 4. Detaje shtrimi shtresa parket

Sistemi DuoBat 120+ ofron maksimumin e performancës dhe sigurisë së larë, së bashku me fleksibilitetin praktikisht të pakufizuar të nivelit për të akomoduar të gjitha llojet e dyshemeve të pabarabarta. Dërrasat e dyshemesë prej druri të trasha 22 mm janë të fiksuara në një sistem nën dysheme që përbëhet nga 2-shtresa të binareve të ndërtuara kryq.

Pjesa sipër konstruksionit te binareve ka jastëk gome. Kjo siguron një lidhje të shpejtë, të saktë dhe të sigurt midis shtresave të sipërme dhe të poshtme.

1. Dërrasat e dyshemesë 22 x 129 x 3700 mm
2. Shtresa e sipërme: 25.5 x 60 x 3600 mm me jastëk goditjeje gome
3. Shtresa e poshtme: 39 x 40 x 3364 mm me J-Lock
4. DuoWedge
5. Pengesë Ingëshite PE
6. Skaj i kombinuar sportiv

SPECIFIKIME :	PARKETI DUOBAT 120+
PERDORIMI :	Të gjitha llojet e sporteve Salla sportive shkollore/universitare Nga sportet e rregullt të lojës që luhet në arenat e mëdha
LLOJI :	Dru 1 lloj 1 përkrahës 22 mm me 2 shtresa
KONSTRUKSIONI :	Sistemi me 2 dy shtresa
LARTESIA E KONSTRUKSIONIT :	Nga 120mm-240mm
NGJYRA :	Kafë
