**RELACION**  
**PROJEKTI ARKITEKTUROR**

**HARTIMI I PROJEKTIT TË RIKONSTRUKSIONIT DHE PËRFORCIMIT TË  
OBJEKTIT KOPSHTI NR 3, SARANDË**

**BASHKIA SARANDË**

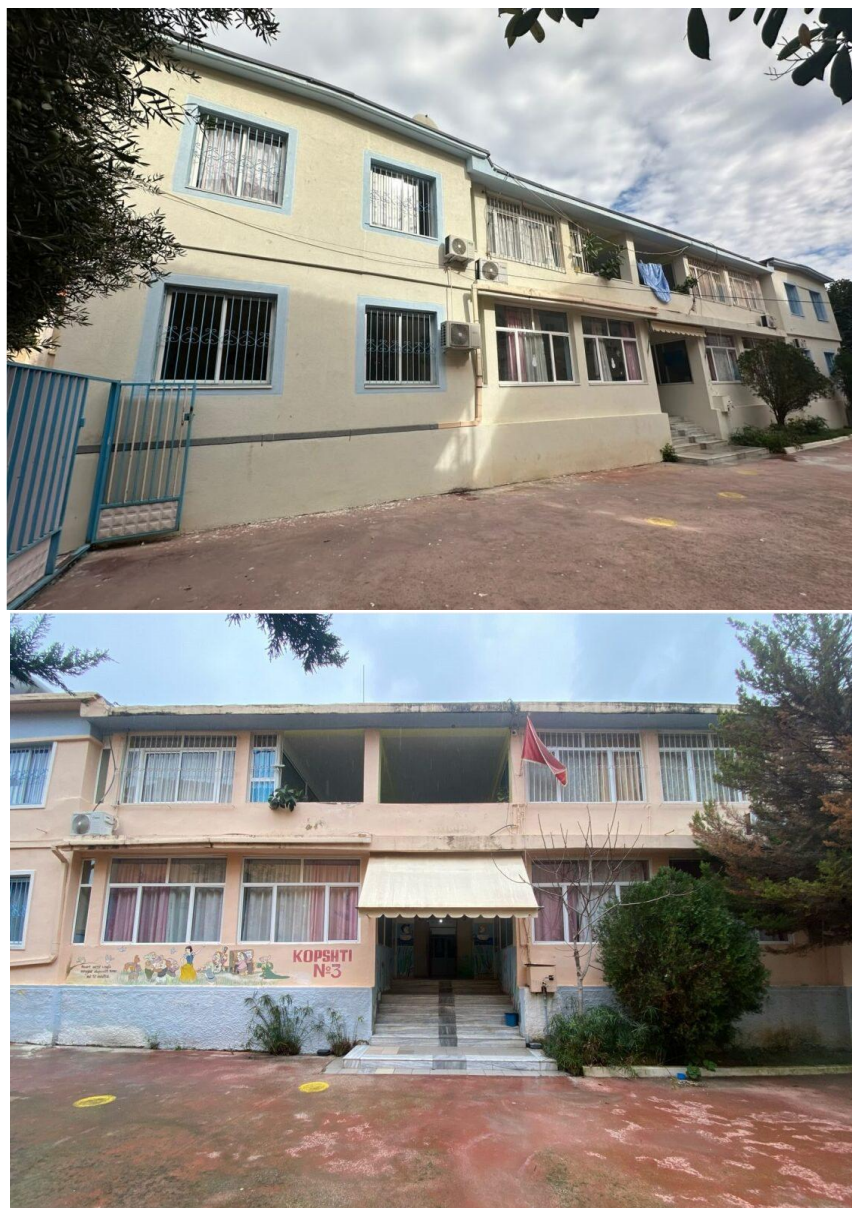
Figure 2: Foto pas dhe para aktekspertizes.

Gjatë vitit 2025 janë kryer punime vetëm në pjesën e jashtme të objektit ku janë realizuar punimet si:

- Rehabilitimi i fasadave
- Zëvendësimi i dyerve dhe dritareve të jashtme
- Rikontruksioni catisë
