BASHKIA RROGOZHINE  
DREJTORIA E POLITIKAVE URBANE

RELACION SHPJEGUES

**Rehabilitim i rruges se fshatit Rrostej te Njesise Administrative Sinaballaj**

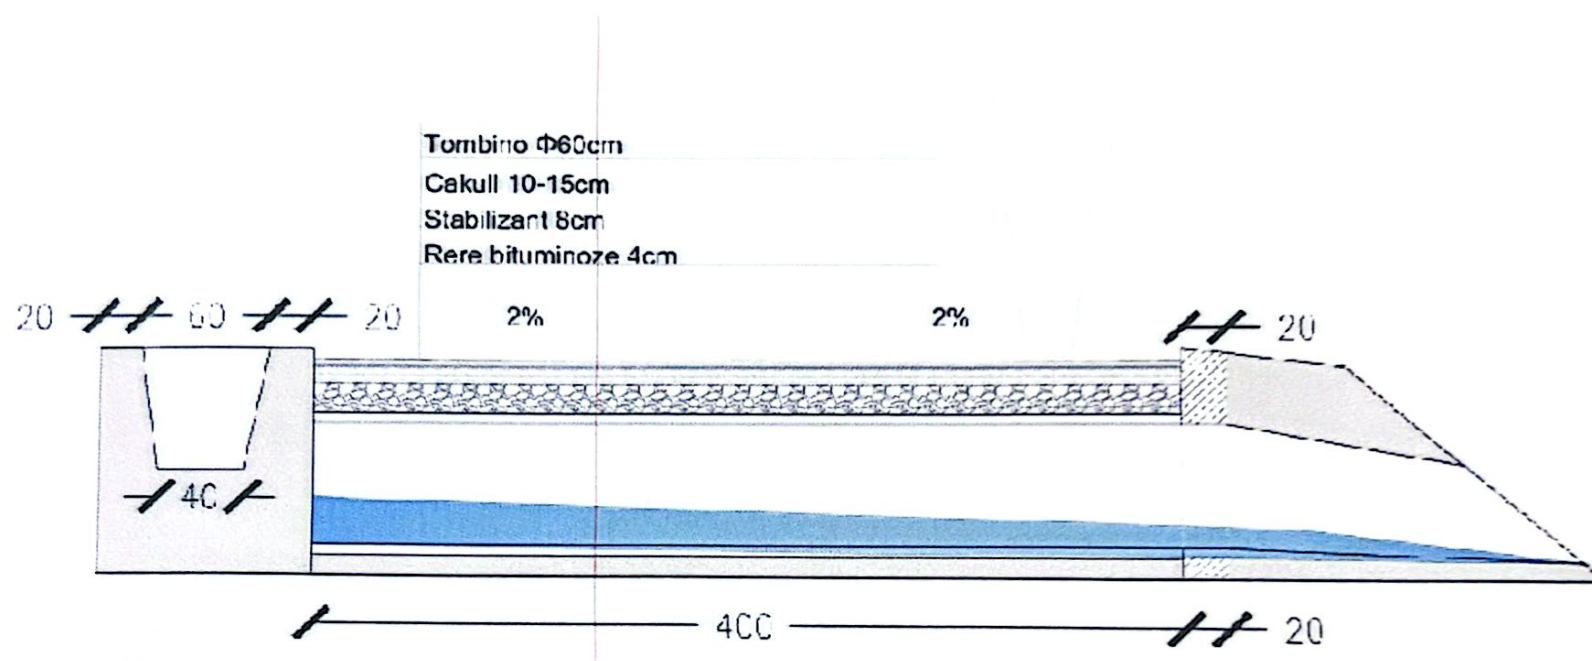
## PRERJE TERETHORE

Eshte hartuar projekt ideja dhe preventivi, shoqeruara me specifikimet teknike perkatese per rehabilitimin e rruges.Bashkengjitur eshte paraqitur prerja e rruges.Jepen detajet e rruges .
