**DREJTORIA E PLANIFIKIMIT, KONTROLLIT DHE ZHVILLIMIT TË TERRITORIT  
BASHKIA LEZHË**

**“RIKONSTRUKSIONI I KOPSHTIT “SKENDERBEG”,  
BASHKIA LEZHË**

**RAPORTI STRUKTUROR**

Nëntor 2025

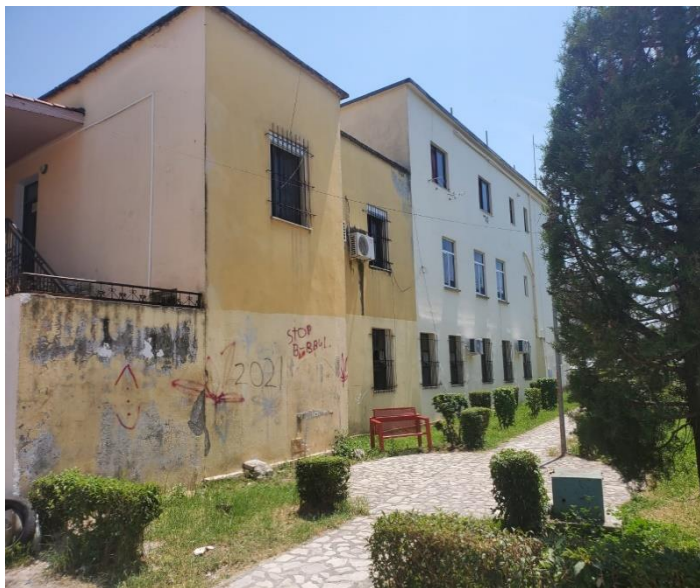
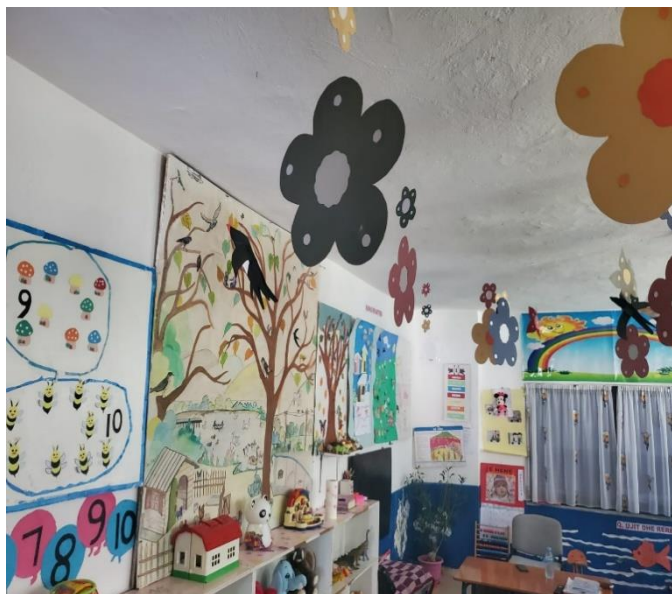
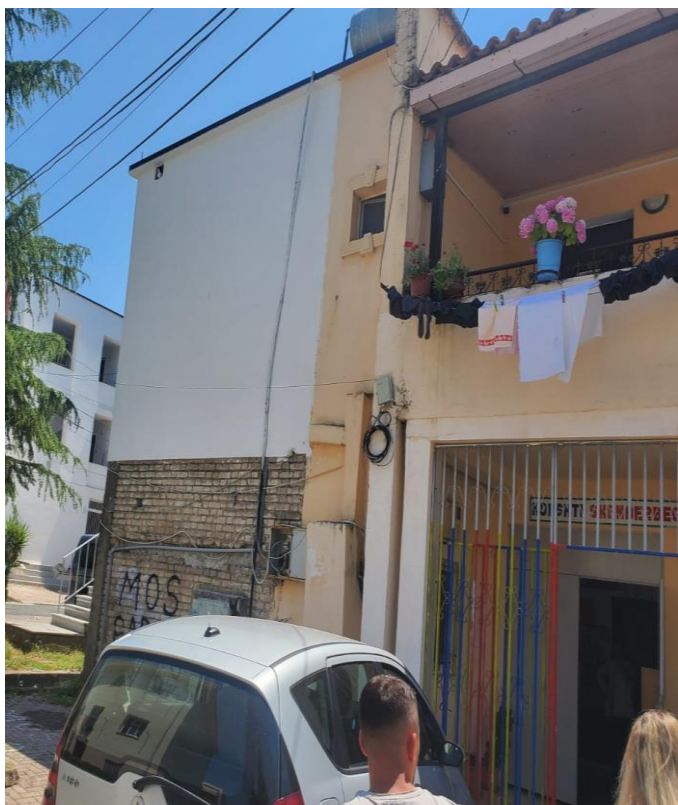
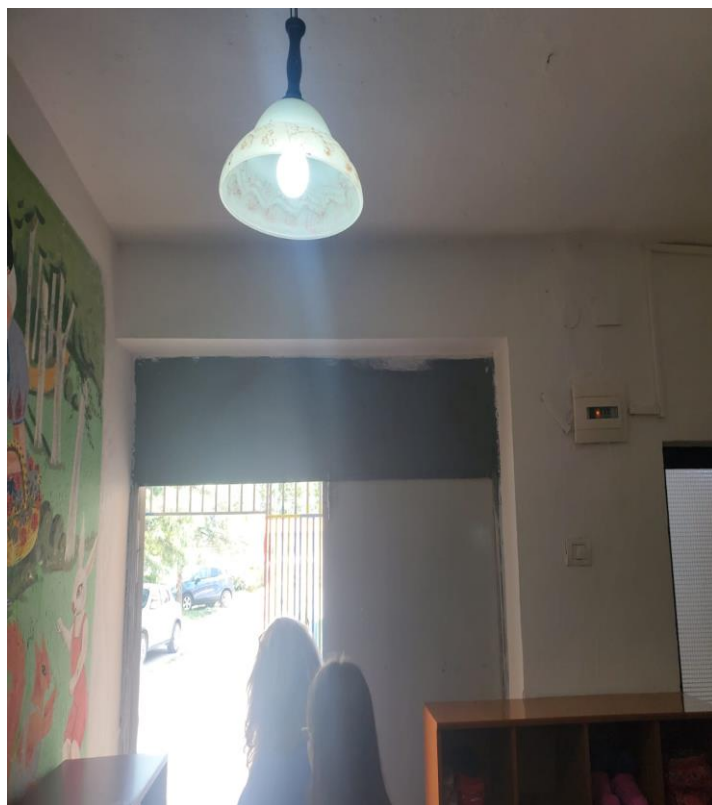
### Katalogu i dëmtimeve në strukturë

Gjatë inspektimit në vend nga ana e grupit të inxhinierëve të shoqërisë, u konstatua që në objekt ka disa dëmtime, të shkaktuara jo vetëm nga veprimet sizmike por edhe si rezultat i faktorëve të tjerë, përfshirë edhe ato të mosmirëmbajtjes në vite. Objekti përbëhet nga 2 kate, pa bodrum. Aksesit sigurohet nga hyrja ballore, ngjitur me të cilën janë shkallët.
