# RELACION TEKNIK

PËR REALIZIMIN E STUDIM - PROJEKTIMIT:

**“RIKONSTRUKSIONI I KOPSHTIT “SKENDERBEG”, LEZHË”**

**BASHKIA LEZHË**

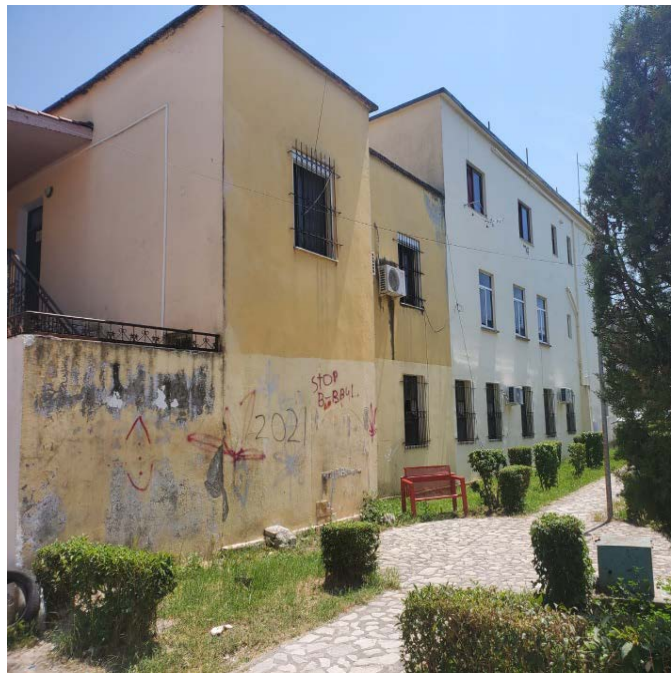
(FOTO NGA AMBJENTET E JASHTME)

Objekti në fjalë, i cili shërben si një strukturë edukative për fëmijët e moshës parashkollore, përbëhet nga dy grupe të organizuara në dy klasa të ndara, ku secili grup ka në dispozicion një dhomë fjetjeje dhe një tualet përkatës. Objektit i mungojnë kushtet minimale higjieno-sanitare dhe funksionale për të garantuar zhvillimin normal të aktiviteteve edukative dhe sociale të fëmijëve, si pasojë e një sërë problematikash që lidhen me gjendjen fizike, teknike dhe funksionale të tij. Në të gjithë objektin është evidentuar prania e lagështirës, e cila përqendrohet kryesisht në muret

perimetrale dhe dysHEME, por është gjithashtu e pranishme në muret e brendshme dhe ambientet ndihmëse si kuzhina. DysHEMEja është e shtruar me drrasa druri të vjetra dhe të amortizuara, të cilat jo vetëm që nuk sigurojnë komoditetin e nevojshëm për fëmijët, por përbëjnë dhe rrezik për higjienën dhe sigurinë e tyre. Suvatimet janë të dëmtuara nga lagështira.

Instalimet hidraulike janë të amortizuara dhe paraqesin probleme të funksionimit, me rrjedhje të mundshme dhe presion të dobët të ujit, çka ndikon drejtpërdrejt në standardin e shërbimeve bazë. Çdo grup ka në dispozicion vetëm një banjo, e cila nuk është e ndarë sipas gjinisë, në kundërshtim me praktikën bashkëkohore dhe udhëzimet për objektet e arsimit parashkollor. Kjo krijon kufizime në përdorimin paralel të ambienteve sanitare dhe nuk garanton intimitetin dhe higjienën personale të fëmijëve. Rrjeti elektrik është i dobët. Kuzhina, si një hapësirë funksionale e domosdoshme për përgatitjen dhe shpërndarjen e ushqimit, është në një gjendje të amortizuar dhe nuk përmbush kriteret teknike dhe higjienike të përcaktuara nga Autoriteti Kombëtar i Ushqimit (AKU). Në këtë ambient vërehet lagështi e lartë, si dhe mungesë e izolimit të gazit sipas standardeve, duke paraqitur rrezik të drejtpërdrejtë për sigurinë e stafit dhe fëmijëve.

Dritaret dhe dyert janë të amortizuara, me mungesë izolimi termik dhe akustik, gjë që ndikon negativisht në kushtet e brendshme të mikroklimës dhe kursimin energjetik. Edhe pse objekti është i pajisur me një sistem të instaluar për ngrohje dhe ftohje, ai nuk është funksional, duke e bërë të pamundur garantimin e kushteve klimatike të përshtatshme gjatë gjithë vitit.

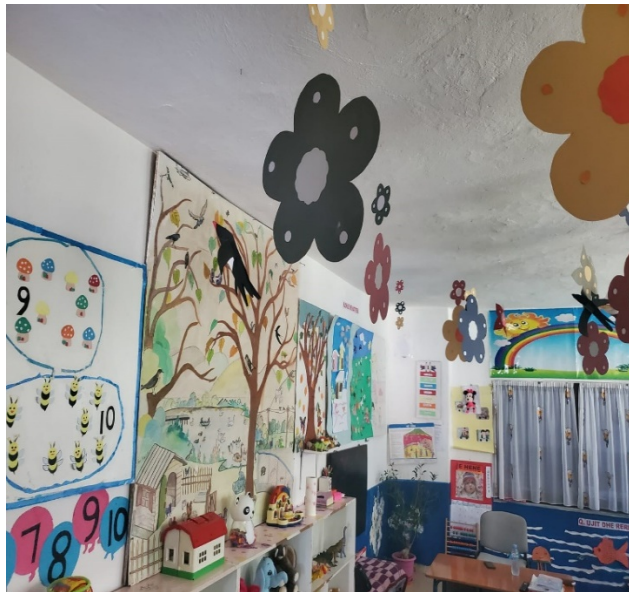
(FOTO NGA AMBIENTET E BRENDSHME)

Objekti nuk disponon një sistem funksional për ngrohje dhe ftohje, duke e bërë të pamundur shfrytëzimin e tij në kushte të përshtatshme klimatike gjatë gjithë vitit. Nga ana strukturore, vlen

të përmendet nevoja për përforcimin e kolonës qendrore të godinës, e cila luan një rol të rëndësishëm në mbajtjen dhe stabilitetin e structures.
