## RELACION TEKNIK

***”Sistemim Asfaltim i rrugeve ne njesite Administrative Allkaj  
,Fiershegan,Ballagat,Krutje,Dushk,Karbunare”.***

**Lushnjë, 2026**

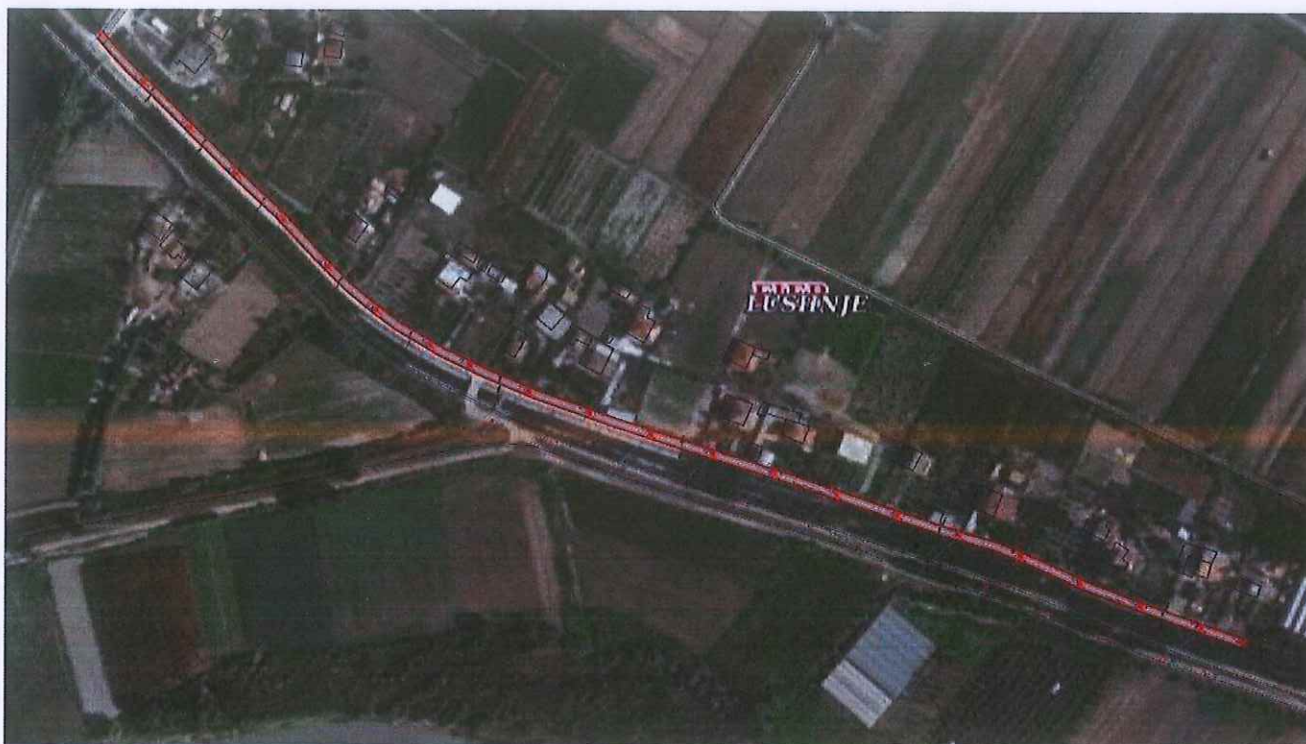
*Pozicioni i segmentit rrugor.*

Nisur nga kjo situatë bashkia do te nderhyje ne segmentin rrugor **Rruga e "Argjinatures"** ne fshatin Zhelizhan me nje gjatesi prej 610 ml .Ky fragment rrugor eshte i pozicionuar ne Njesise Administrative Allkaj, ne fshatin Zhelizhan. Aktualisht ky segment eshte i pa asfaltuar ,e karikuar her pas here me cakell. Kjo rruge sherben dhe si argjinature. Pra per nje normalizim te mjeteve eshte e nevojshme nje nderhyrje ne kete segment rrugor .

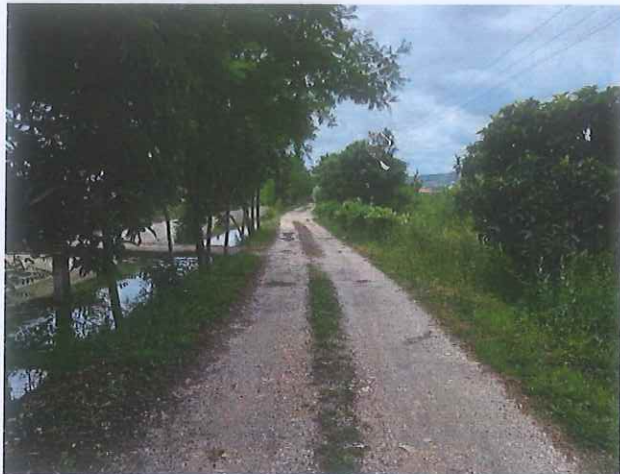
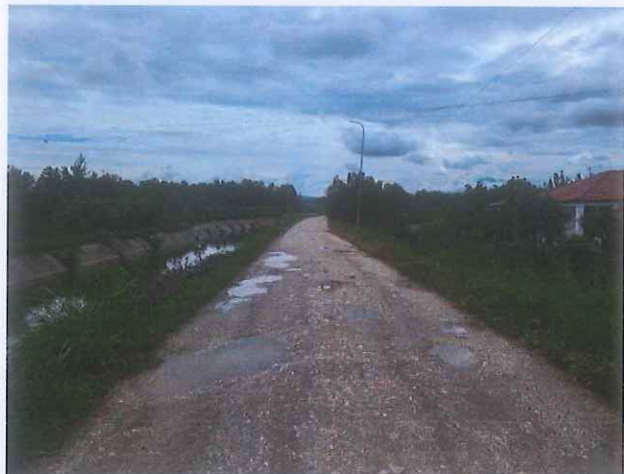
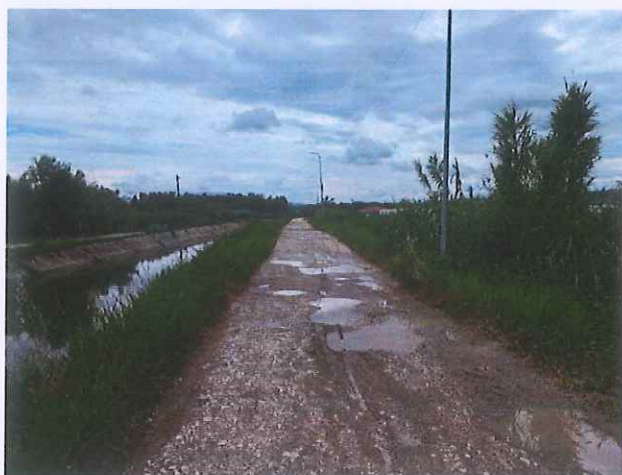
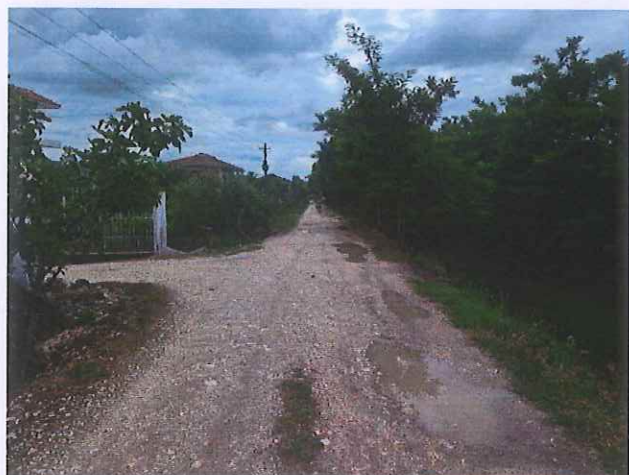
*Foto te gjendjes ekzistuese.*

I-Shtresat Asfaltike nuk ekzistojne, ajo eshte e shtruar me cakell sic shihet edhe nga fotot e mesiperme.  
Mungesa e nje kullimi efikas per ujrat sipërfaqësore ka ndikuar ne demtimin e rruges.  
Ne pergjithesi gjerësia mesatare e rruges eshte me dimensione 3-3.5 ml.

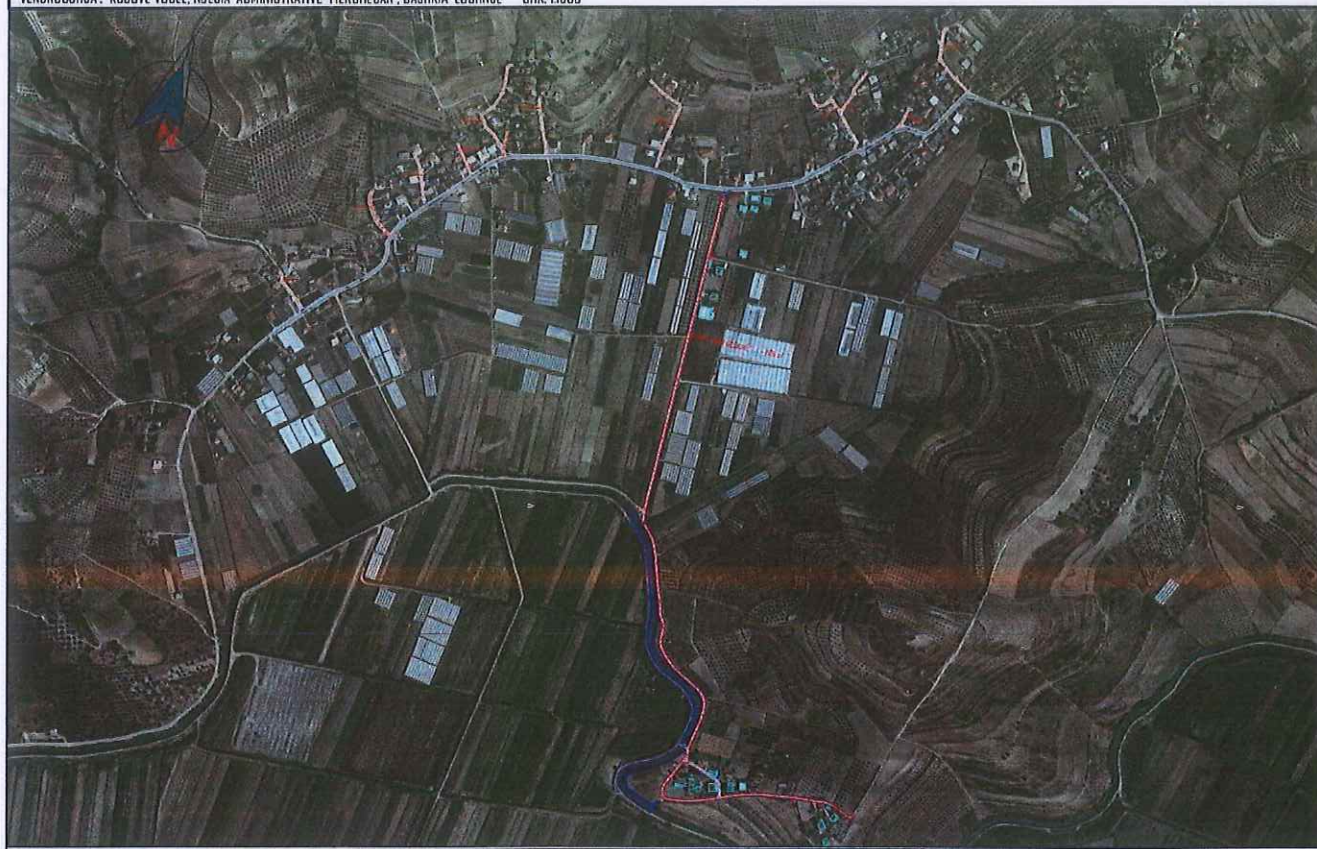
### Pozicioni i segmentit rrugor.

HIDROGRAFIJA  
OBJEKTI: SISTEMIM - ASFALTIM I RRUGES "SKRAPALLINJËVE" DHE DEGEZIMEVE TË SAJ, KOSOVË E VOGËL, L=1560 ML, L=1266 ML (Degezimet).  
INVESTITOR: BASHKIA E LUSHNJËS  
VENDNDODHJA: KOSOVË E VOGËL, NJESIA ADMINISTRATIVE FIERSEHEGAN, BASHKIA E LUSHNJËS SHK. 1:000

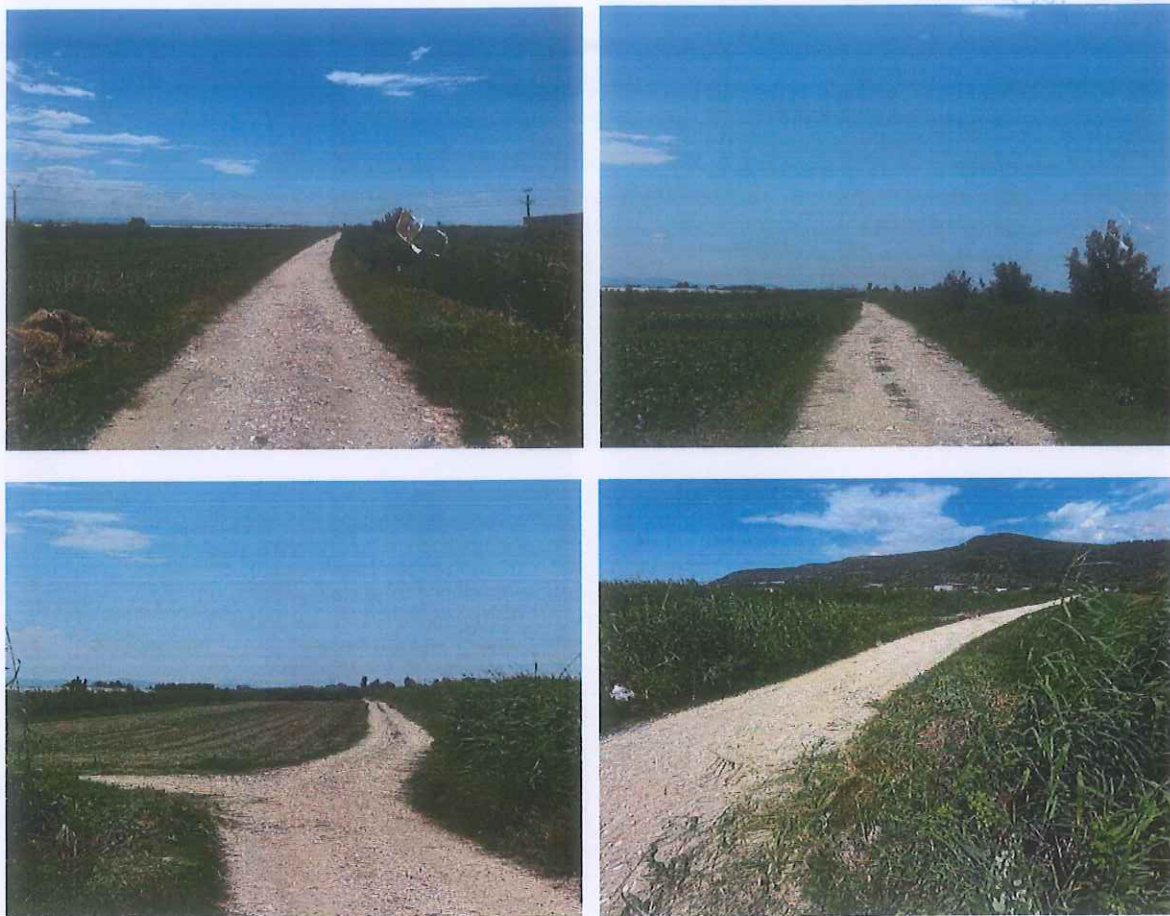
### Foto te gjendjes ekzistuese.

- Shtresat Asfaltike nuk ekzistojne, ajo eshte e shtruar me cakell sic shihet edhe nga fotot e mesiperme. Ujrat siperfaqshore derdhen pergjate kanalit kryesore vadites.

Gjeresia mesatare e rruges eshte me dimensione 3.5-4.0 ml.

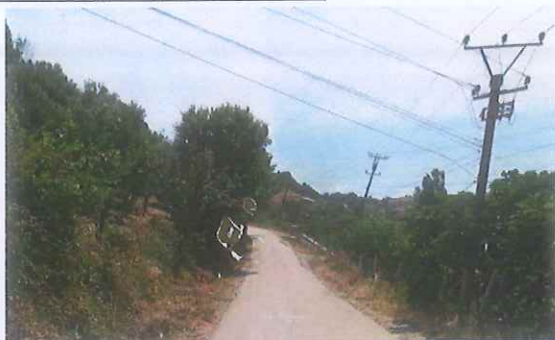
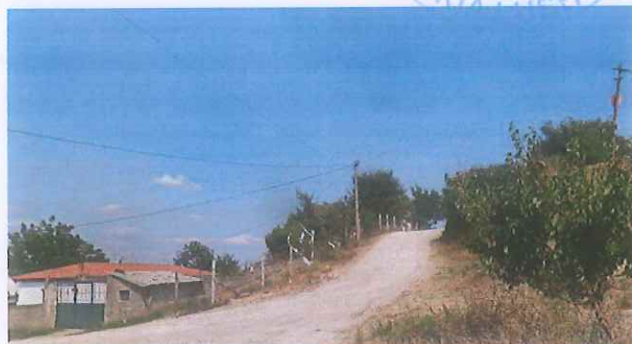
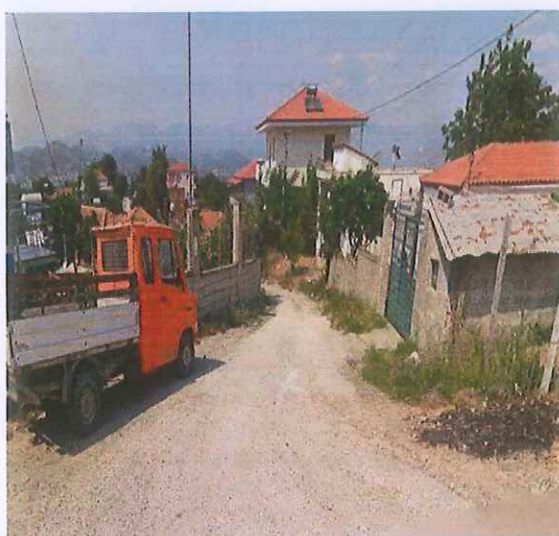
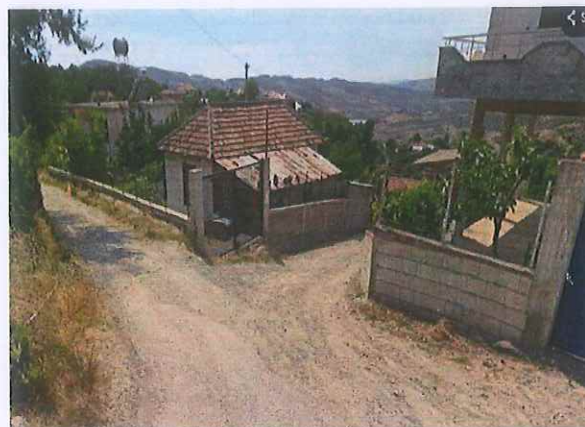
Foto te gjendjes ekzistuese.

- Shtresat Asfaltike nuk ekzistojne, ajo eshte e shtruar me cakell sic shihet edhe nga fotot e mesiperme, si dhe me material shkembor, Mungesa e nje kullimi efikas per ujrat siperfaqsores ka ndikuar ne demtimin e rruges.
- Gjeresia mesatare e rruges eshte me dimensione 3.5-4.0 m.

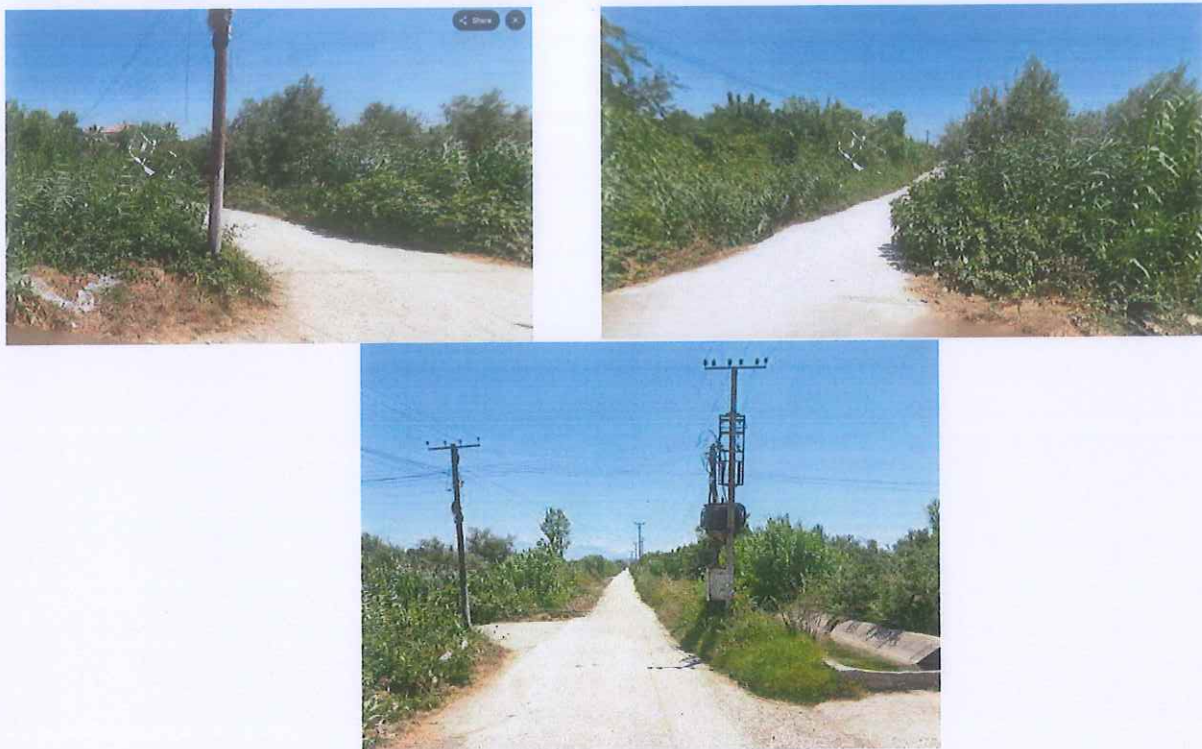
Foto te gjendjes ekzistuese.

- Shtresat Asfaltike jane ne gjendje te amortizuar , segmenti rrugor eshte i karikuar me cakell dhe material shkembor ,gjeresia mesatare e rruges eshte me dimensione 2.8-8.5 ml.

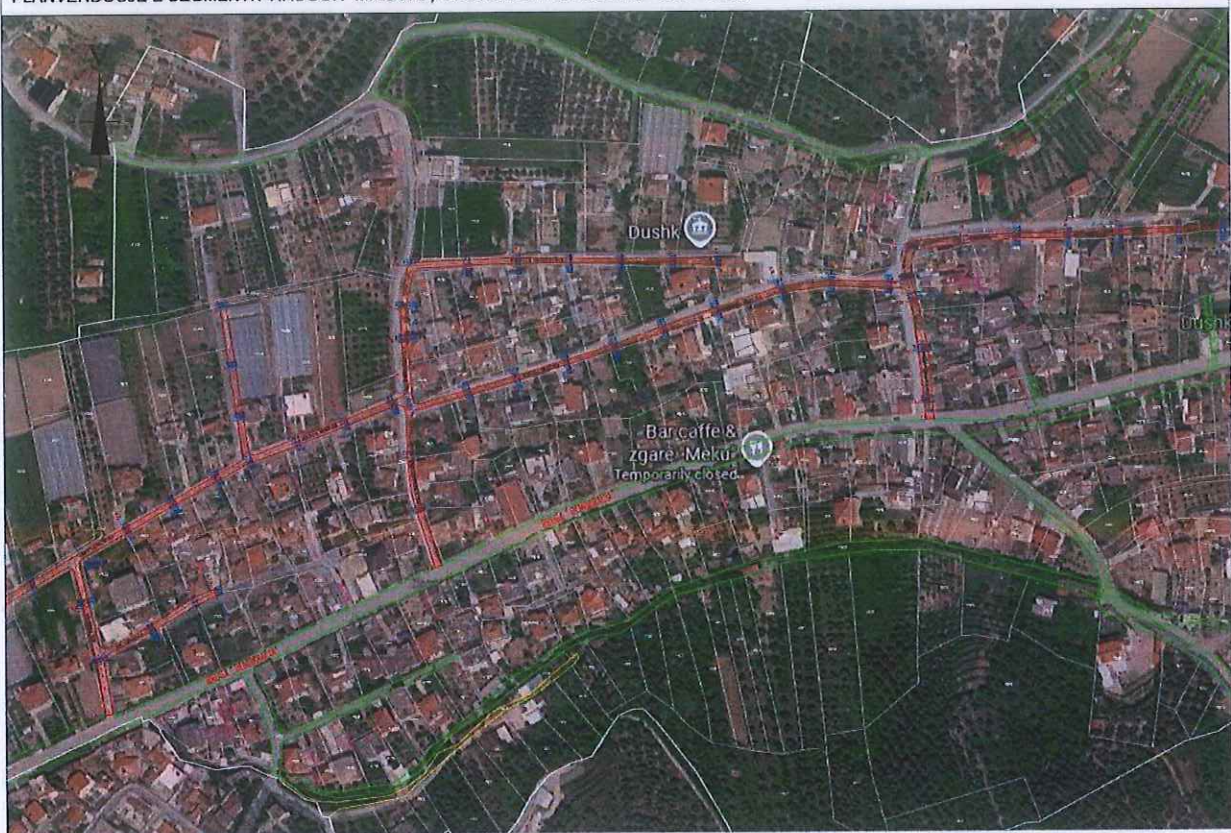
### **Pozicioni i segmentit rrugor**

PLANVENDOSJE E SEGMENTIT RRUGOR "MIREZIA", GJENDJA E PROPOZUAR SH - 1: 500

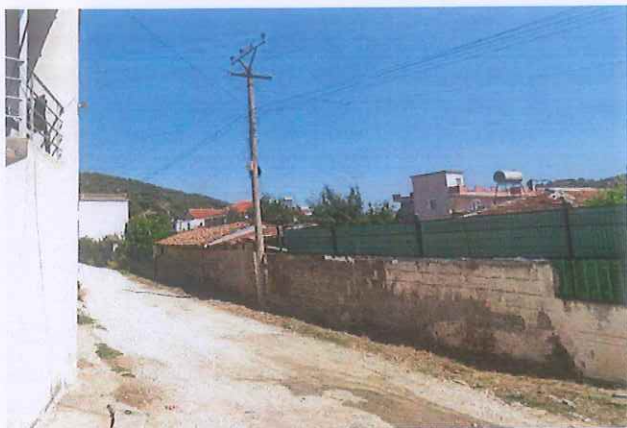
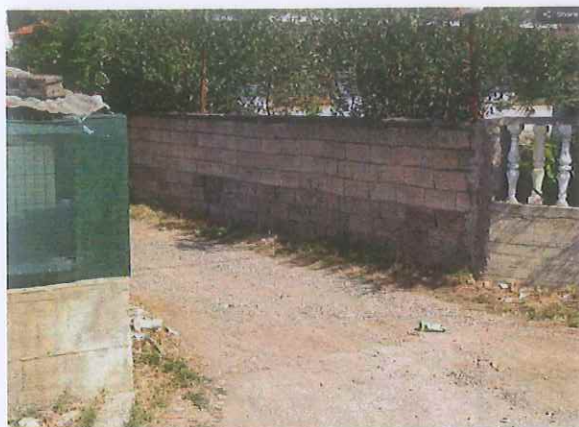
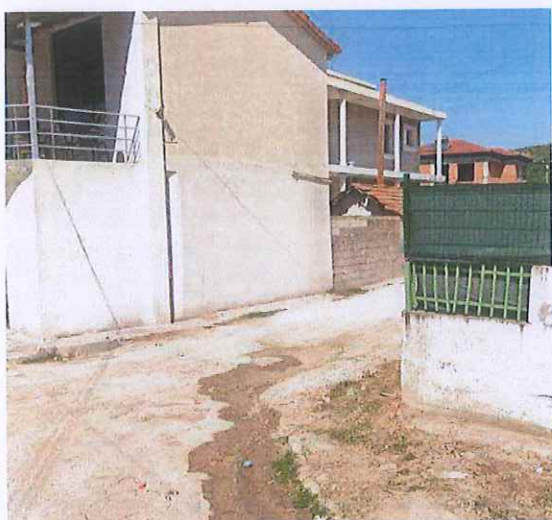
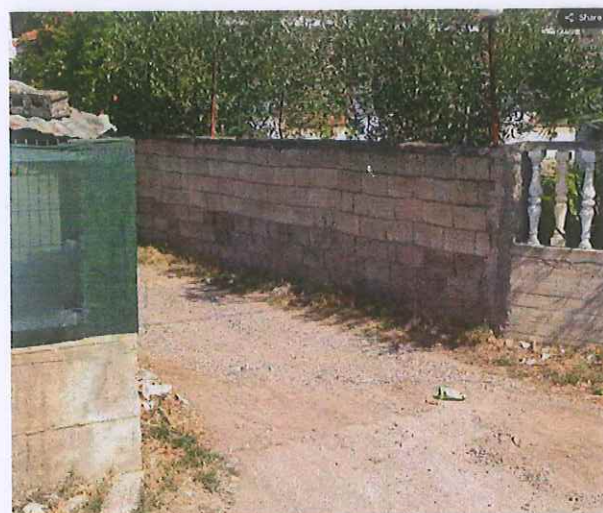
*Foto te gjendjes ekzistuese.*

- Shtresat Asfaltike jane te amortizuara. Mungesa e nje kullimi efikas per ujrat siperfaqsores ka ndikuar ne demtimin e rruges. Vihet re prania e Vegjetacionit anes mureve te banesave private dhe ne disa segmente vihete re prania e trotuareve gjithashtu te amortizuara. Gjeresia mesatare e rruges eshte me dimensione 3.0-3.5 ml.

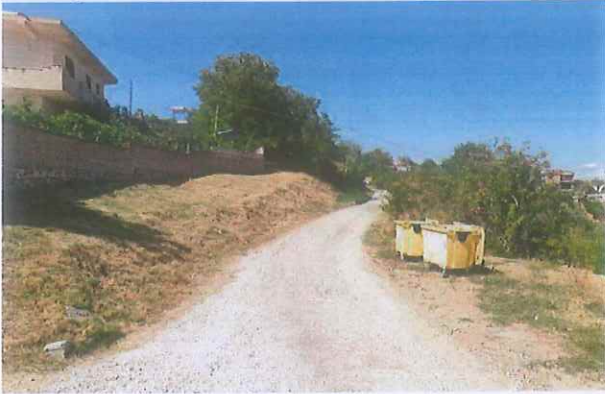
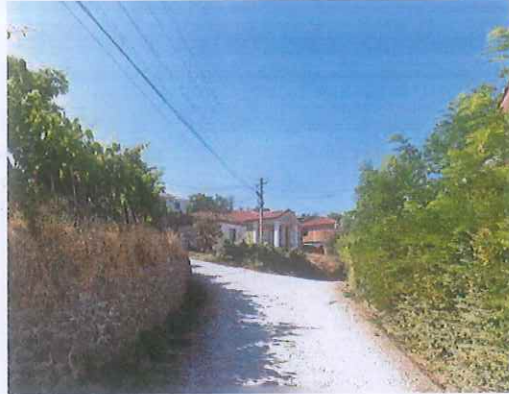
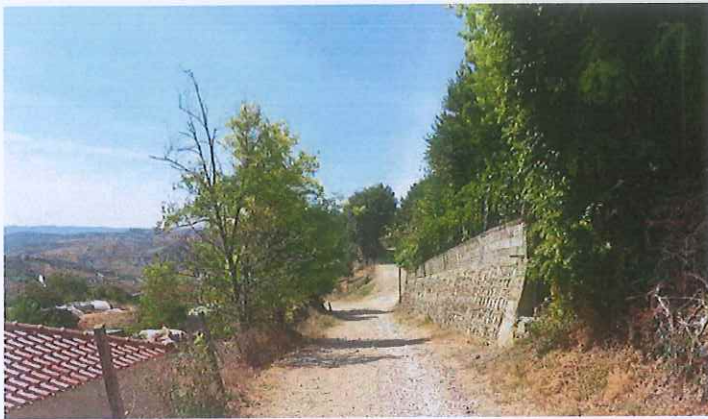
*Foto plotesuese.*

- Shtresat Asfaltike nuk ekzistojne, ajo eshte e shtruar me cakell sic shihet edhe nga fotot e mesiperme.

Gjeresia mesatare e rruges eshte me dimensione 3.5-4.0 ml.
