RAPORTI TEKNIK

"RIKONSTRUKSIONI I GODINES"

***SE DREJTORISE SE PERGJITHSHME TE PUNETOREVE
TIRANE***

RRUGA "5 MAJI", PRANE ISH UZINES DINAMO, TIRANE

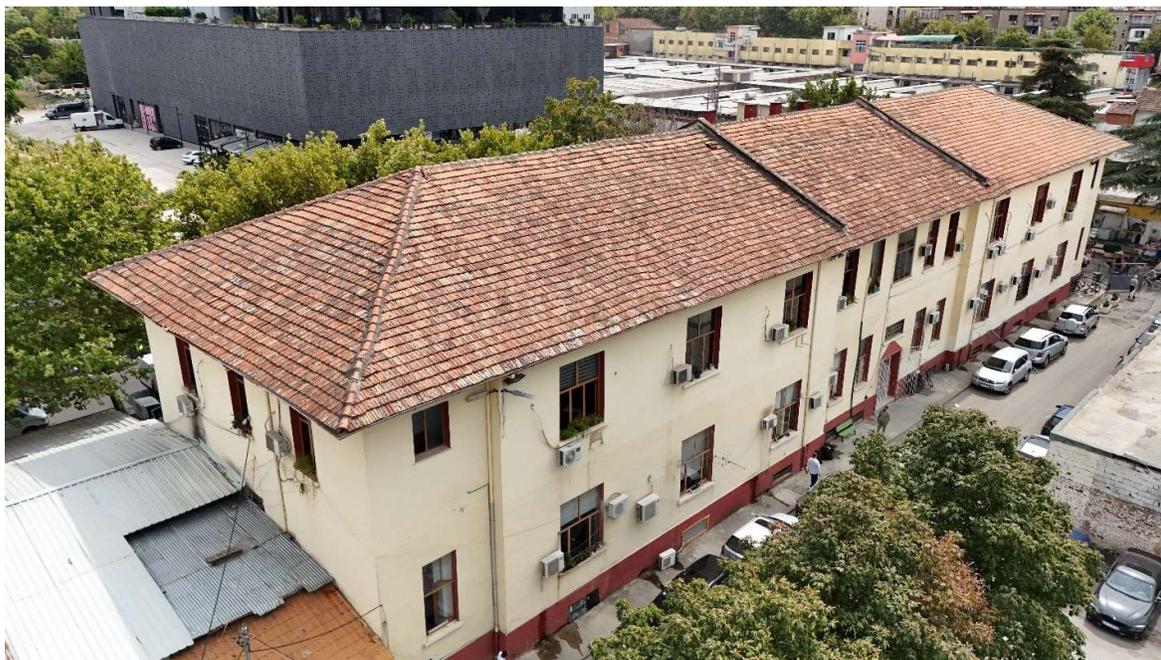
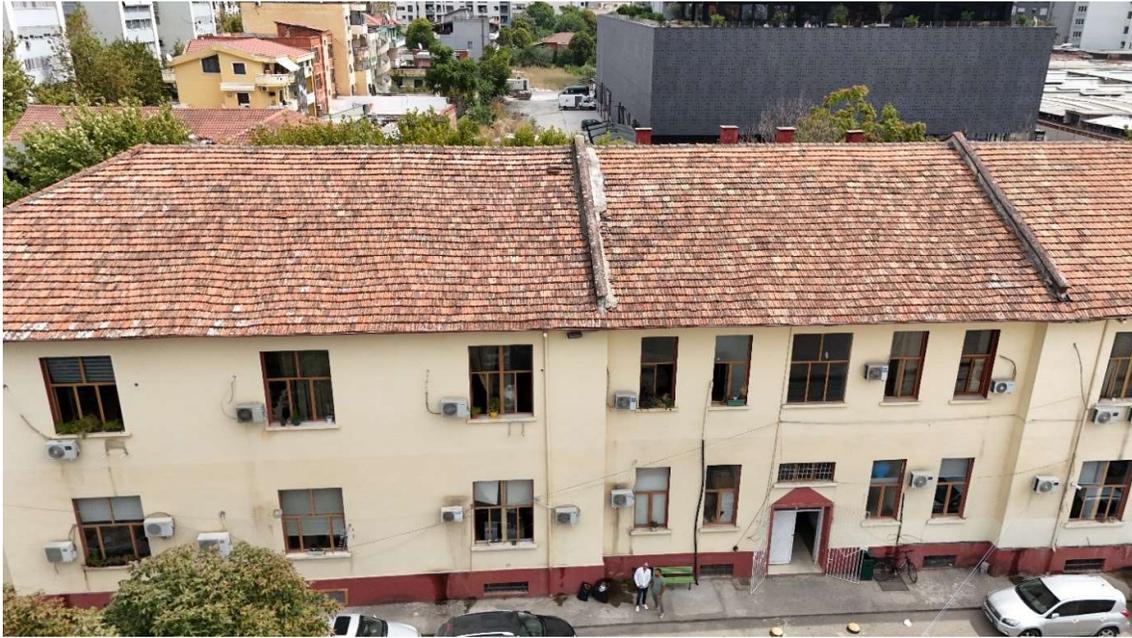
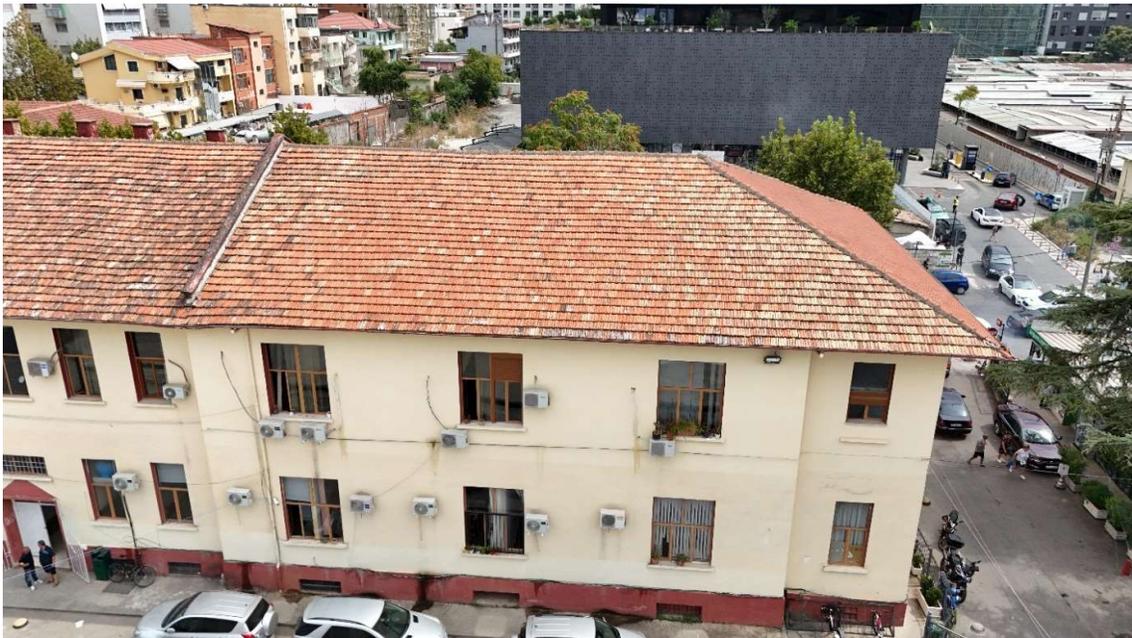
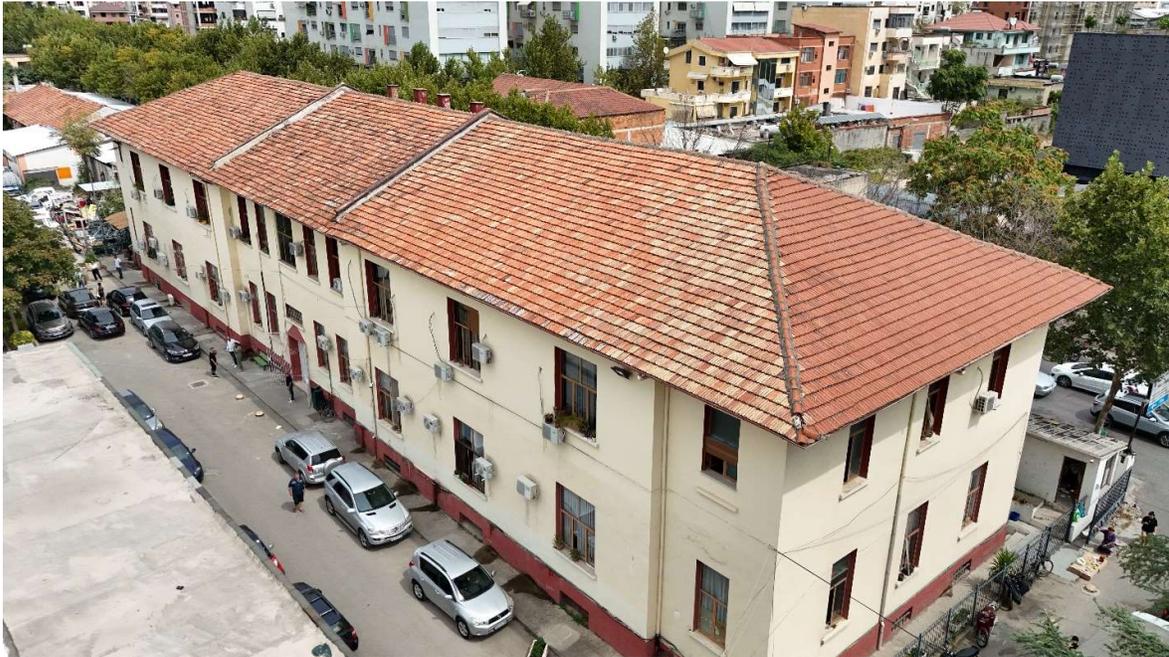
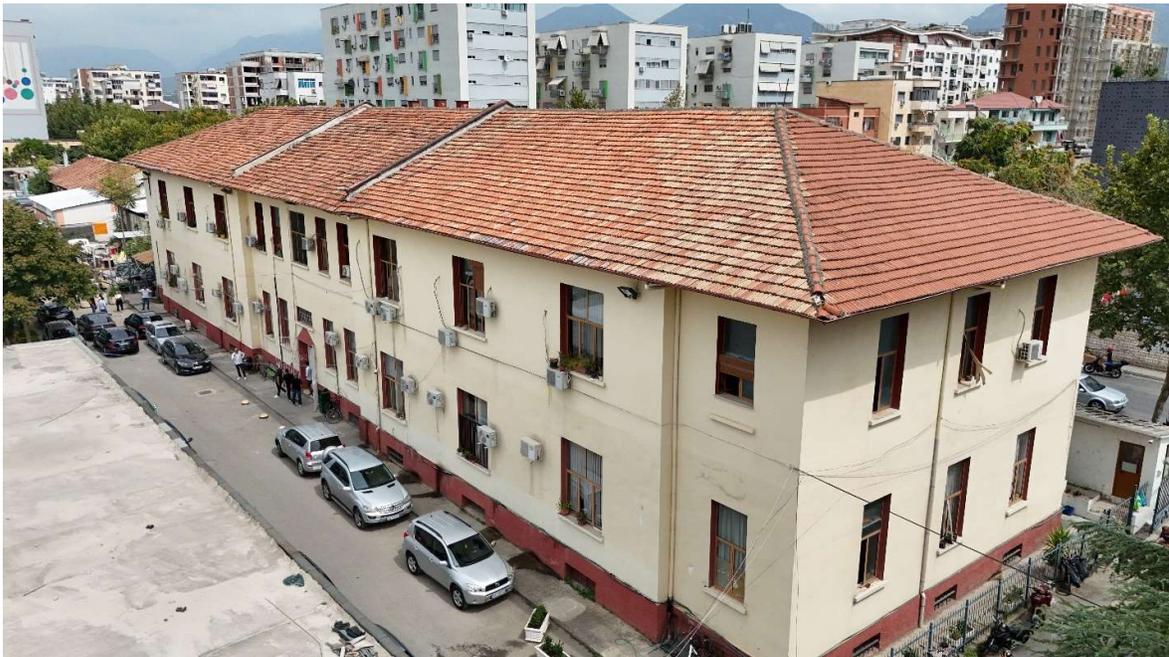
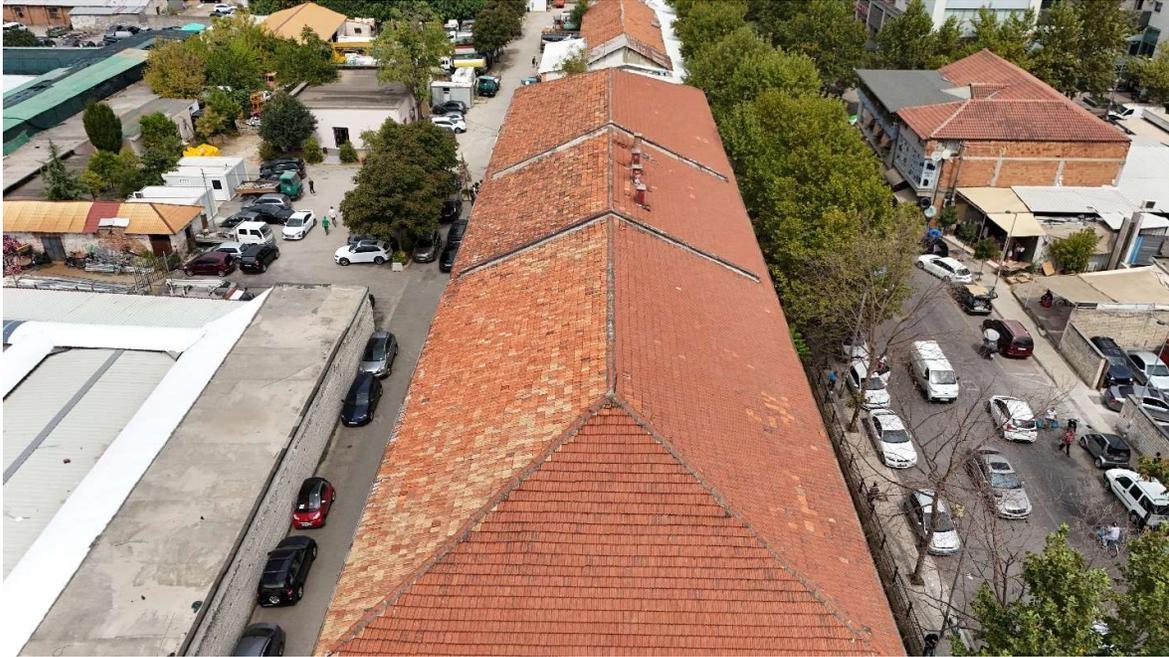
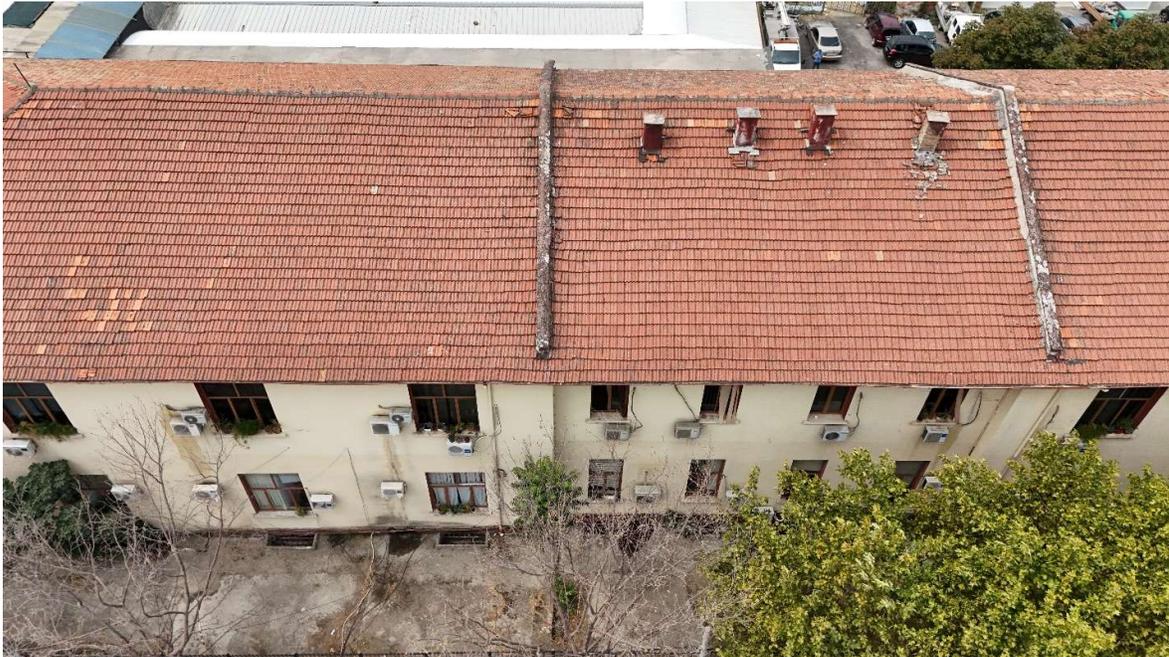
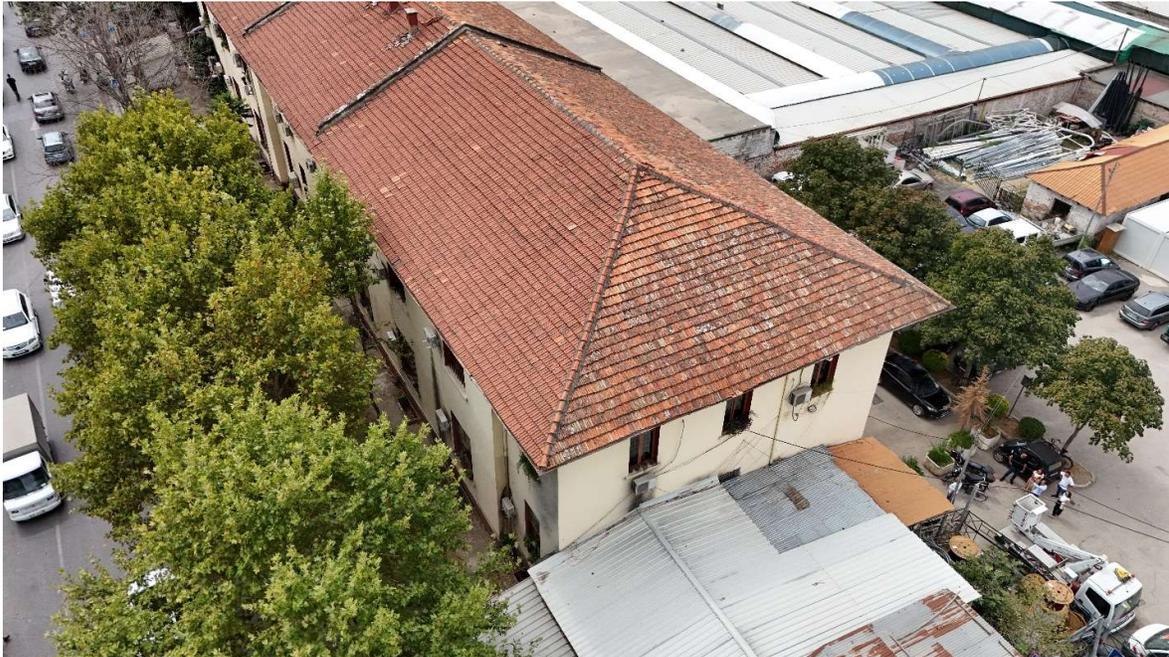
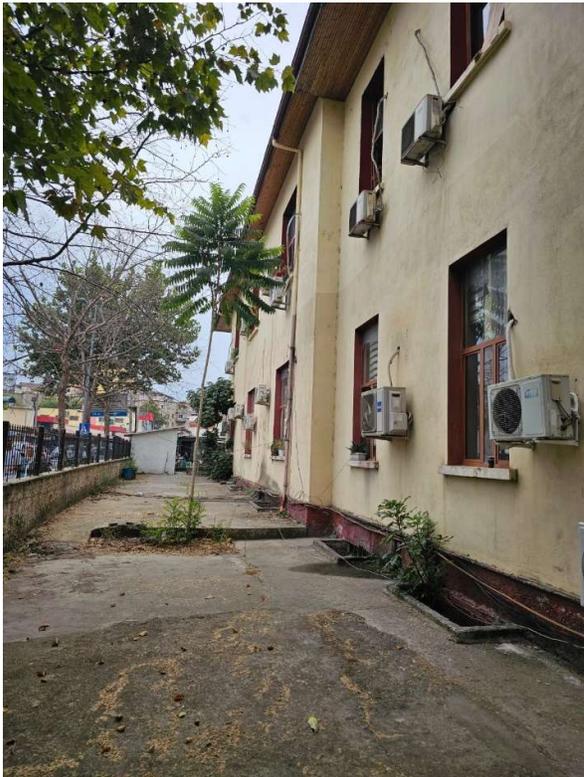
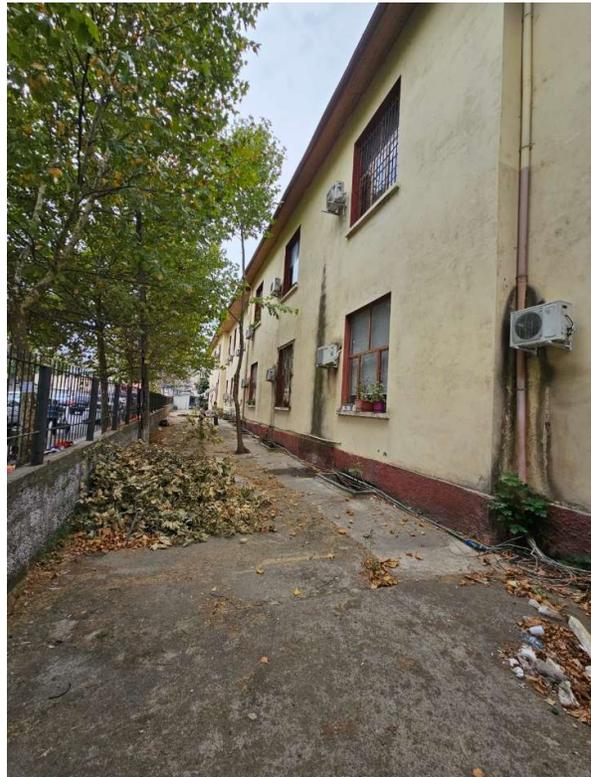
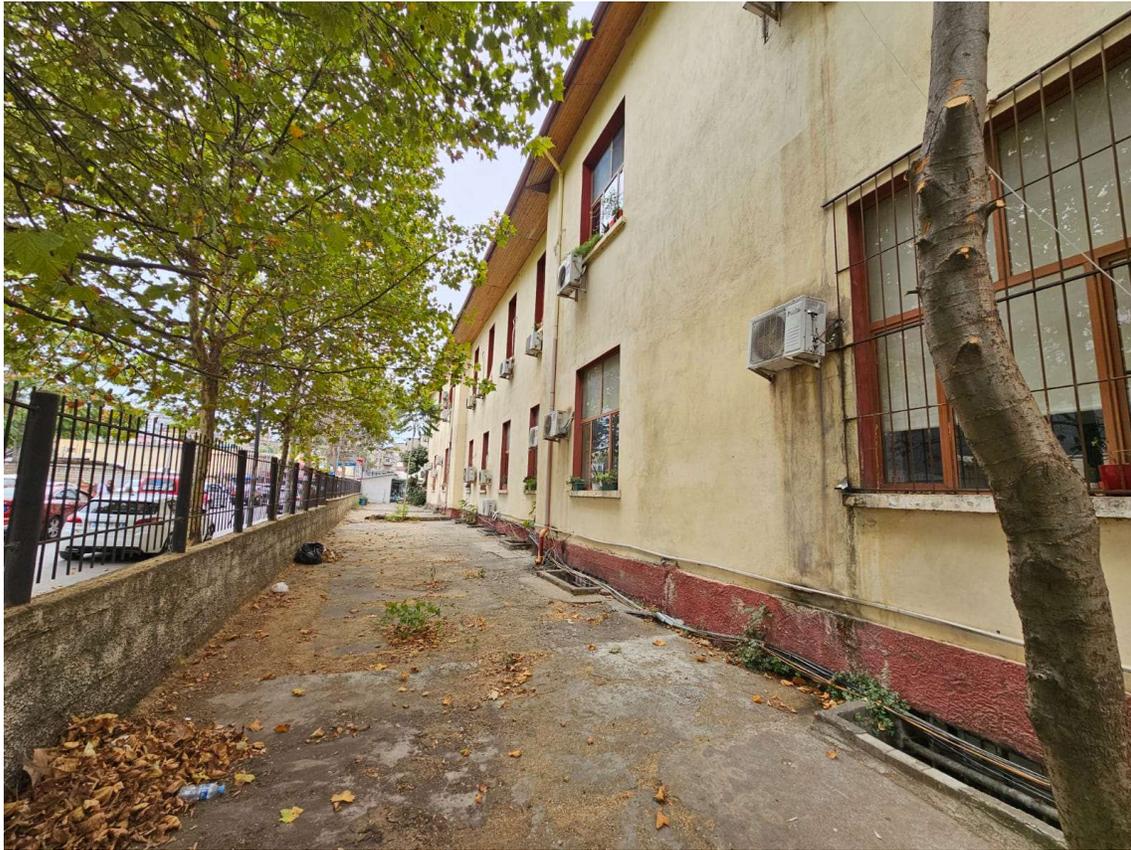
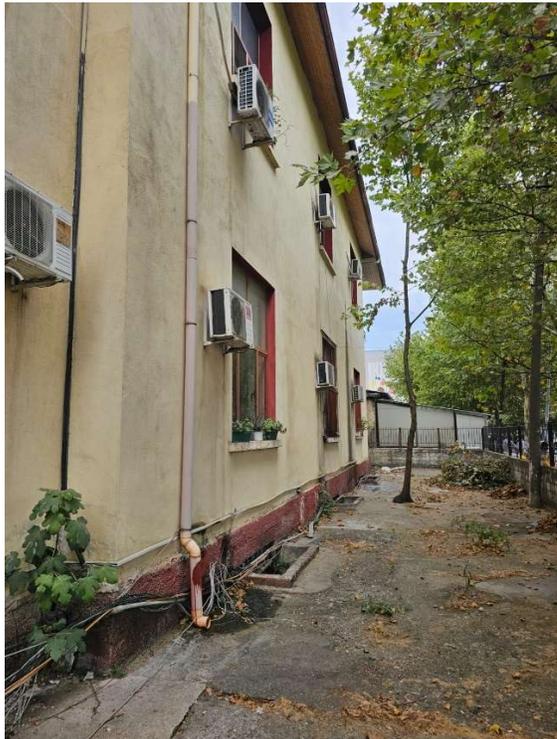
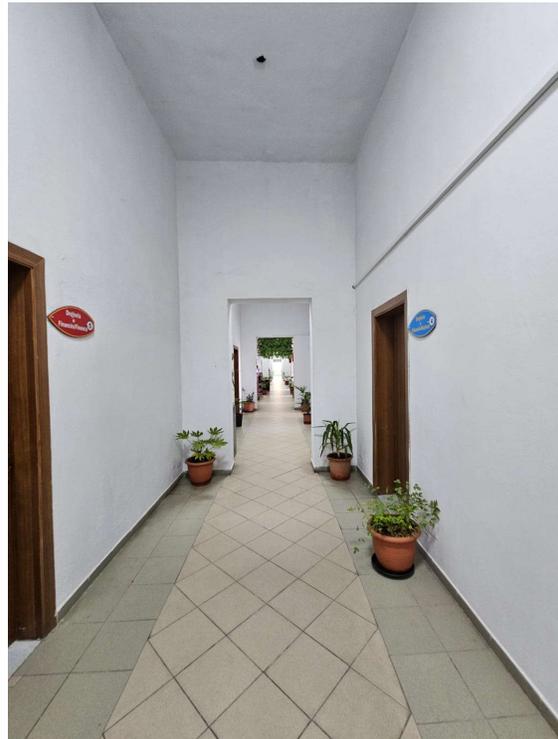
7 Foto te Gjendjes Ekzistuese

Dera kryesore hyrese e objektit eshte dere druri e amortizuar nga koha dhe agentet atmosferike.

Ne fasaden e objektit jane te instaluar ne menyre te crregullt dhe pajisje te sistemit te ngrohjes te tipit njesi te jashtme te kondicionere monosplit te cilet nga kondensa kane shkaktuar lageshti ne fasada ku disa prej tyre kane qene shkak kryesore per degradim dhe demtim te shtresave te fasades. Gjithashtu fasada e objektit shfaqet jo e rregullt.

Mbulesa e objektit eshte me cati me tjegulla vendi te cilat paraqiten te demtuara duke shkaktuar rrjedhje dhe shfaqje te lageshtise ne tavanet e katit te pare. Gjithashtu ajo eshte e pa trajtuar me shtresat e nevojshme hidro dhe termoizoluese.

Ulluqet e shkarkimit jane material PVC ato vertikal te instaluar ne ullukun me llamarine xingat horizontal i cili eshte instaluar ne skajin e catise. Verehen ulluqe te demtuar dhe jo te pozicionuar dhe te pa instaluar sipas kushteve te caktuara duke demtuar elemente te fasades nga lageshtia.

Me poshte po japim disa foto te gjendjes aktuale te cilat jane realizuar gjate verifikimeve ne objekt.

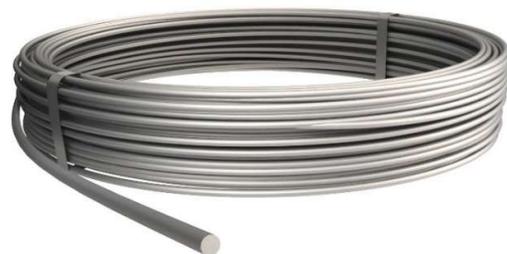
➤ *Percjellesi i Aluminit, për pjesën e çatisë.*

Diameter 8 mm.

Seksioni 50 mm².

Materiali Alumin (Al).

Rezistenca Elektrike <0,036 $\mu\Omega$ m.

Forca në Terheqje 120 - 280 N/mm²
