## RELACION TEKNIK

### Njësia Administrative “ Dropull i Sipërm”

Në fshatin Likomil – Selo.

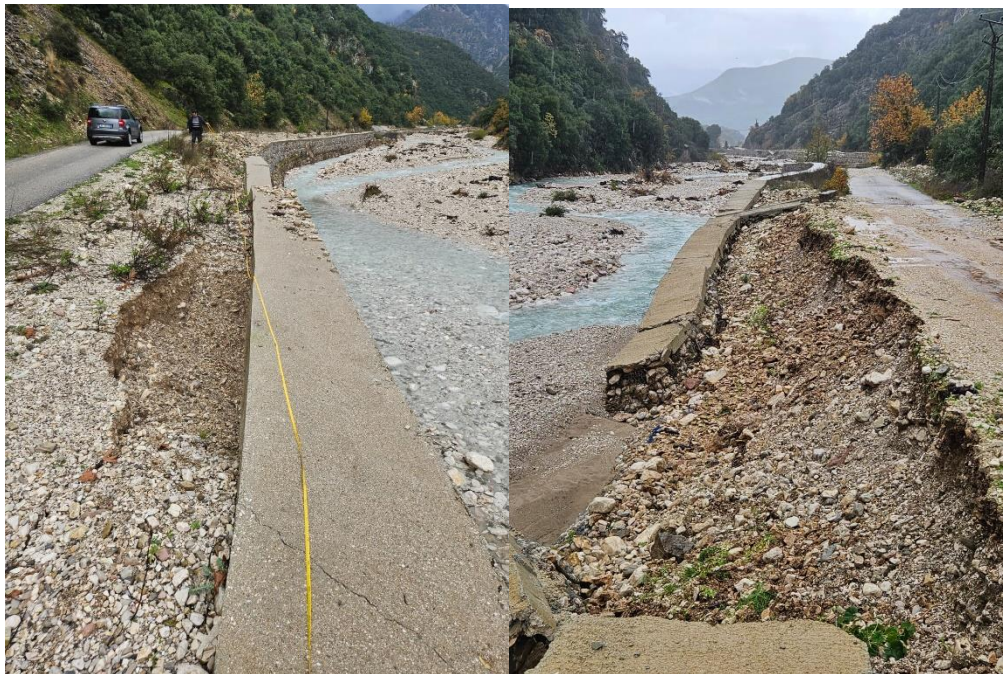
Gjatë kësaj periudhe përroi i Selosë doli nga shtrati duke prishur mbrojtjen anësore të rrugës ( Gabina) duke e prishur si dhe një pjesë të rrugës. Kërkohej rikostruksioni i mbrojtjes anësore të rruges egzistuese me Gabiona dhe të rrugës së dëmtuar.Ne te gjithe gjatesine e murit mbrojtjes me gabiona jane evidentuar 4 zona me demtime te konsiderueshme me gjatesi totale 119ml.

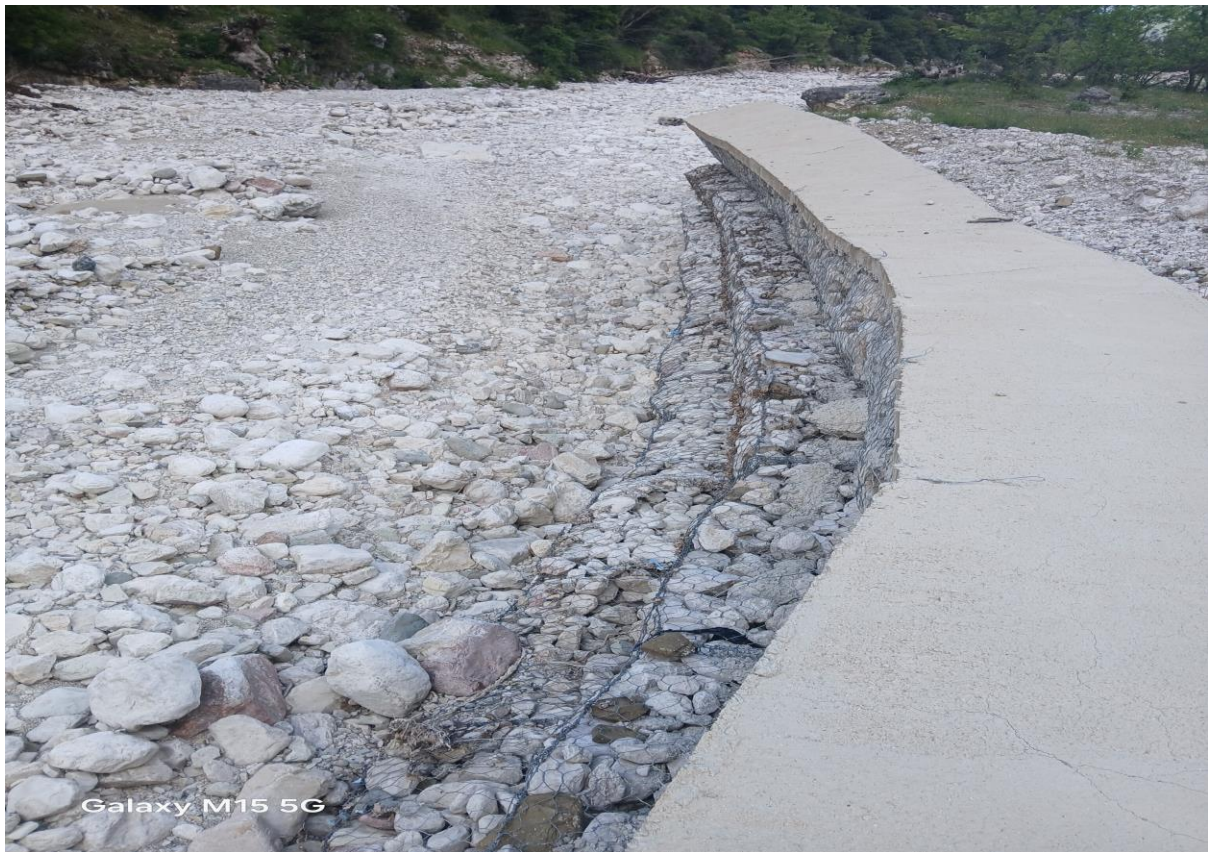
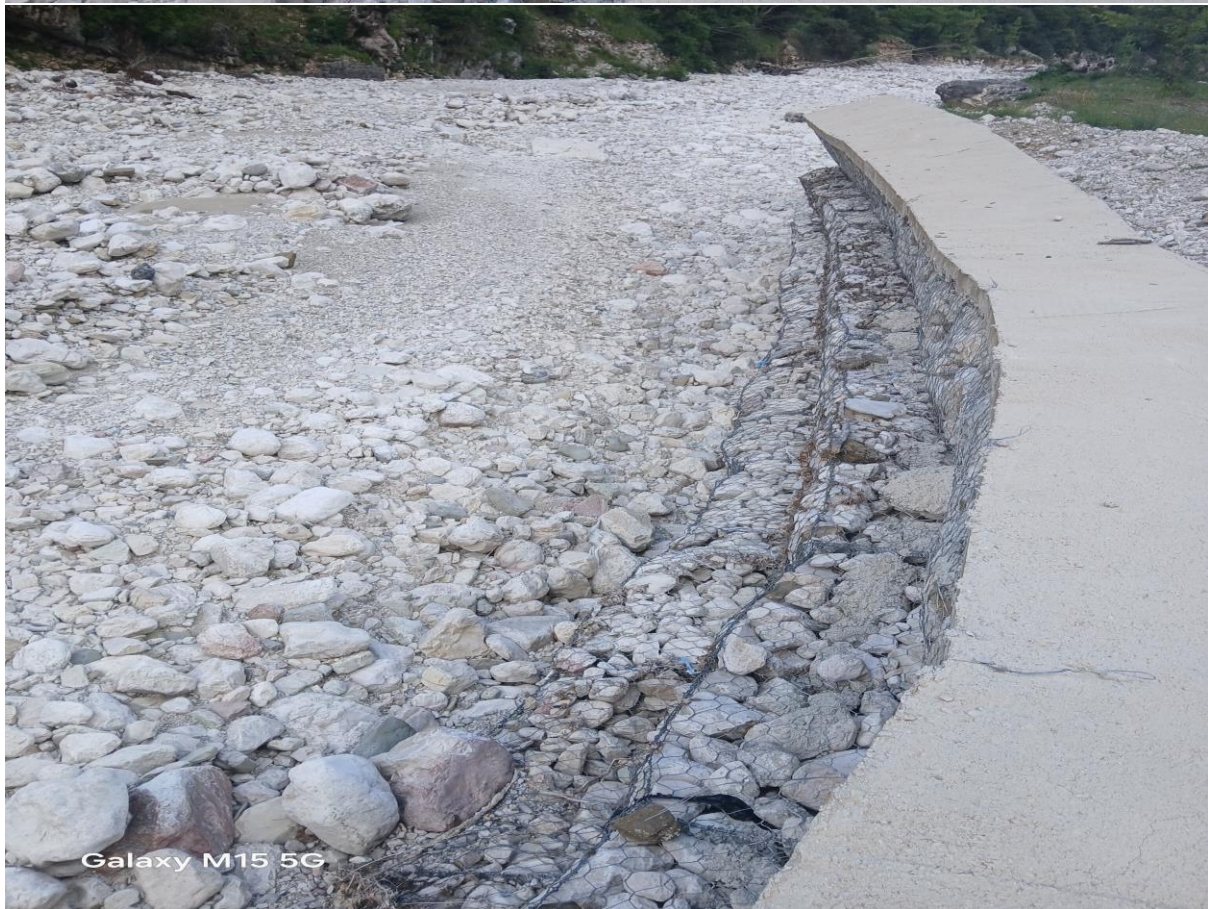
Zona I L=36ml ; Zona II L=40ml ; Zona III L=18ml ; Zona IV L=25ml
