RELACION TEKNIK

**STUDIM, PROJEKTIM PËR OBJEKTIN:
"REHABILITIM I RRUGËS LAGJA "TUBO" SELENICË".**

PROJEKT ZBATIMI

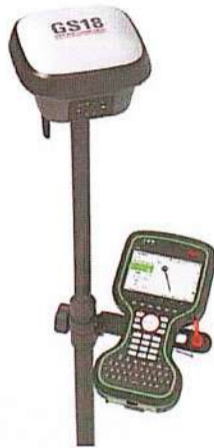
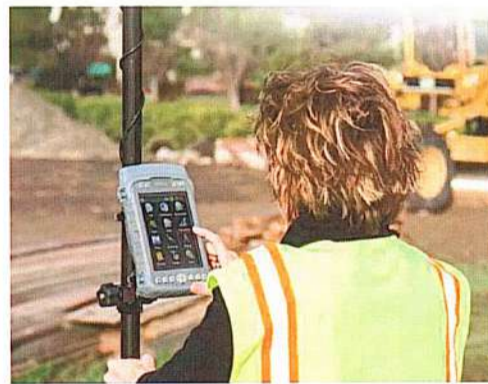
Fig.4

Leica Survey GPS GNSS Systems-G2 Survey

Gabimi ne pozicion planimetrik $\pm 2-3\text{cm}$

Gabimi ne kuote $\pm 2-3\text{cm}$

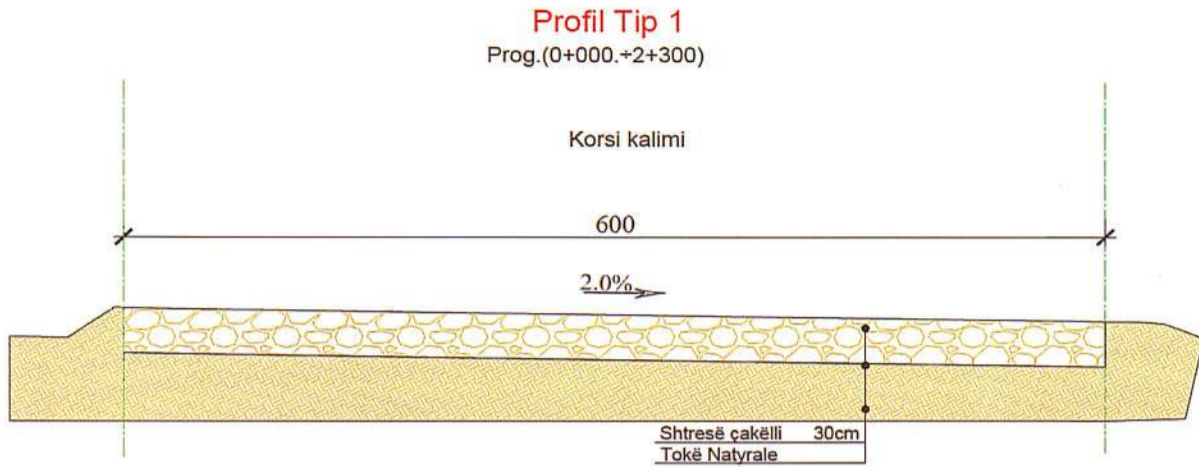
Fig.10 Profili terthore tip 1

Rruga e lagjes "Tubo" ka një gjatësi totale prej 2.46 km dhe është projektuar me një gjerësi asfaltike 5.0 m profilit tip perkates.

Pjerrësia terthore e rrugës është projektuar me pjerrësi tërthore të njëanshme me 2.0%.

- ✓ *Gjatësia totale e rrugës* -3028.3 metra
- ✓ *Shtrese Çakëlli* -20cm
- ✓ *Çakëll Gur Gurore* -30cm
