# RAPORT TEKNIK STRUKTUROR

**“RIKONSTRUKSION I OBJEKTIT TË LAVANTERISË PER TI PËRSHTATUR  
ZYRA TË ADMINISTRATËS”**

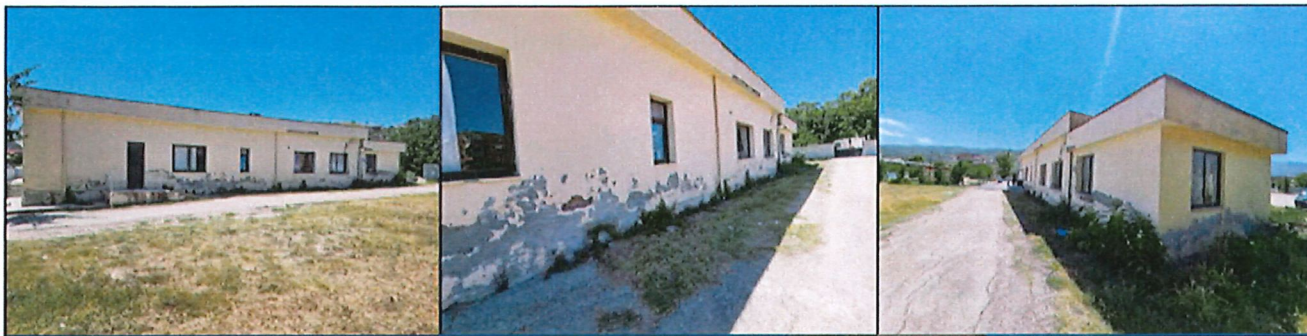
**Fig.3 – Gjendja Ekzistuese / Foto te Ambjenteve te Brendshme**

*Theksojmë se nga inspektimi në vend i gjendjes reale të objektit nuk janë konstatuar dëmtime si carje, plasaritje, përkulje të elementëve mbajtës, probleme të theksuara me lagështinë që mund të cojnë në ulje të aftësisë mbajtëse të mureve mbajtës të godinës.*
