**[RAPORT TEKNIK]**

**“ RIKUALIFIKIMI URBAN I QENDRES HISTORIKE NE  
VLORE, ZONA A “**

**RIKONSTRUKSIONI I OBJEKTEVE**

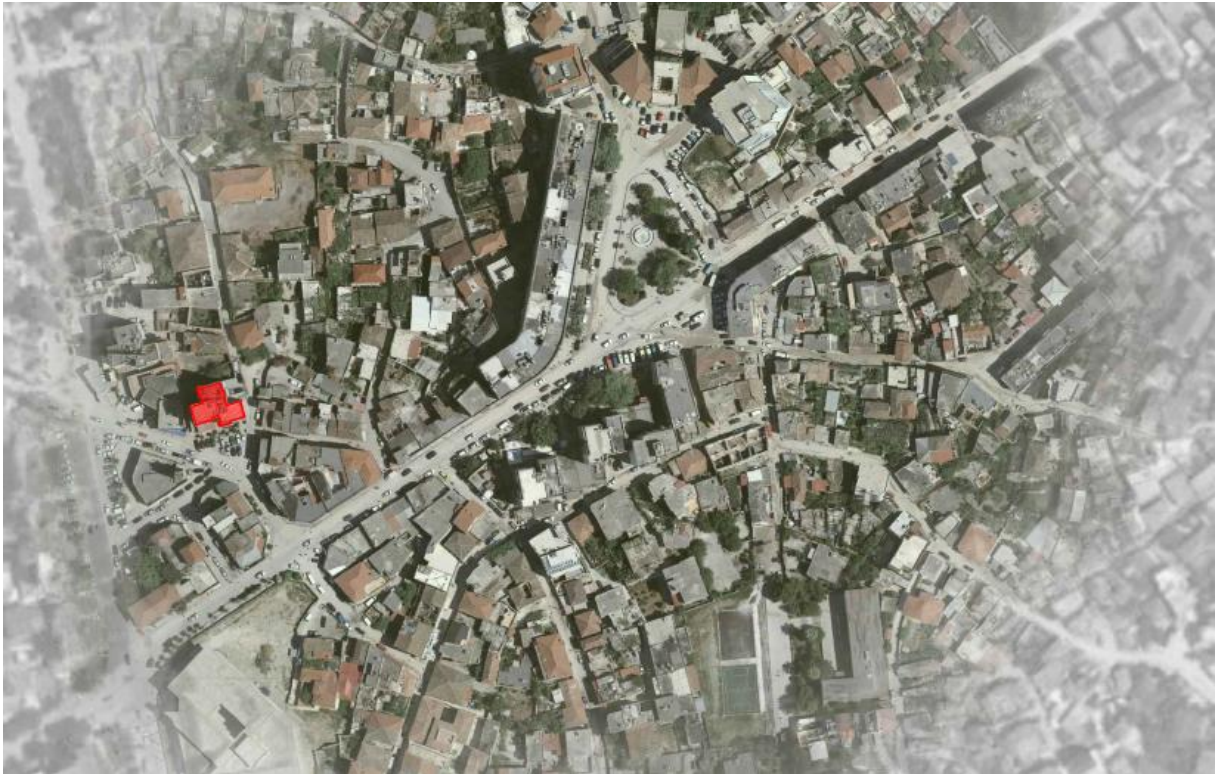
Në analizën e degradimit vërejmë shtesë kati , shtesa anësore në kt përdhe , mbyllje të ballkoneve , vendosje tendash si dhe degradimet e veprimit të agjentëve atmosferik.

Degradim ose shkëputje e shtresës së suvasë. Ky lloj degradimi vjen si rezultat i depërtimit dhe mbajtjes së lagështirës në sipërfaqen e muraturës. Uji i përthithur nga muratura/suvaja në disa cikle ngrirje-shkrirje rrit volumin e tij (nga ujë në akull) dhe shkakton prishjen e lidhjeve të suvasë me muraturën, llaçin që lidh gurët ose tullat, ndonjëherë edhe vetë materialin e ndërtimit

Shkëputje e shtresës së bojës. Është prezent e shpërndarë në të gjithë sipërfaqen e suvasë por më e dukshme është në zonat ku edhe suvaja është më e dëmtuar. Përsëri shkak i këtij fenomeni është prezenca e lagështirës në sipërfaqen e mureve dhe mungesa e mirëmbajtjes.

Degradim i elementëve metalikë në parapetet e ballkoneve. Për shkak të lagështirës dhe mungesës së mirëmbajtjes së tyre (trajtimit me lëndë antilagështirë) në kohë.

Ndërhijrje – Restaurim i suvasë ekzistuese, ndërtim I suvasë së re. Siç u tha më sipër, uji i përthithur nga muratura/suvaja në disa cikle ngrirje-shkrirje rrit volumin e tij (nga ujë në akull) dhe shkakton prishjen e lidhjeve të suvasë me muraturën, llaçin që lidh gurët ose tullat. Kjo ka bërë që suvaja në disa fragmente të ketë krijuar barkëzim dhe shmangie nga sipërfaqja e muraturës, në disa fragmente të tjerë, suvaja është shkëputur dhe ka rënë duke e lënë materialin e ndërtimit të ekspozuar. Gjatë fazës së hartimit të projektit autorët kanë evidentuar fragmentet e suvasë që do të restaurohen (fragmentet e suvasë që është ende në muraturë dhe vlerësohen si në gjendje për të kryer funksionit.

Ndërhyrje – Lyerje totale e objektit. Fillimisht bëhet kruajtja shtresës së bojës aktuale, të gjithë shtresës (jo vetëm asaj të degraduar) dhe aplikim i shtresës së re të bojës, lloji dhe ngjyra e së cilës do të përcaktohet nga specialist restauratorë. Në ndërhyrjet restauruese për të gjetur ngjyrën origjinale të bojës (shtresës së parë të aplikuar në objekt), fillimisht duhet të bëhet vlerësimi nëse suvaja që ndodhet në objekt, është suvaja autentike apo është suva e zëvendësuar. Në rast se është suvaja origjinale, bëhen sondazhe në disa pika të muraturës për të nxjerrë shtresën e parë të bojës të aplikuar në objekt. Sondashet bëhen me anë të goditjeve të lehta me sptaul, mbi shtresat e bojës, që të shkëputen një nga një këto shtresa deri sat ë arrihet në shtresën fillestare

Ndërhyrje – Restaurim i elementëve metalikë. Së pari, do të bëhet vlerësimi nëse elementët metalikë janë elementët autentik i objektit apo është zëvendësim i bërë në një kohë tjetër. Në rast se materiali nuk rezulton të jetë autentik, atëherë bëhet zëvendësim i tij me material të ri, me konfiguracion sipas modelit origjinal të dokumentuar nëpërmjet dokumenteve grafike ose fotografike. Në rast se materiali i përdorur në objekt është material autentik atëhere do të bëhet vlerësim i gjendjes së konservimit të tij, nëse është i mundur të ruhet për përdorim apo nëse do të jetë e nevojshme zëvendësimi i tij. Në rastet ku materiali do të ruhet, do të bëhet restaurimi i tij, trajtimi i tij me lëndë antindryshk dhe do të lyhet. Në rastet se do të jetë i nevojshëm zëvendësimi i tij, atëhere

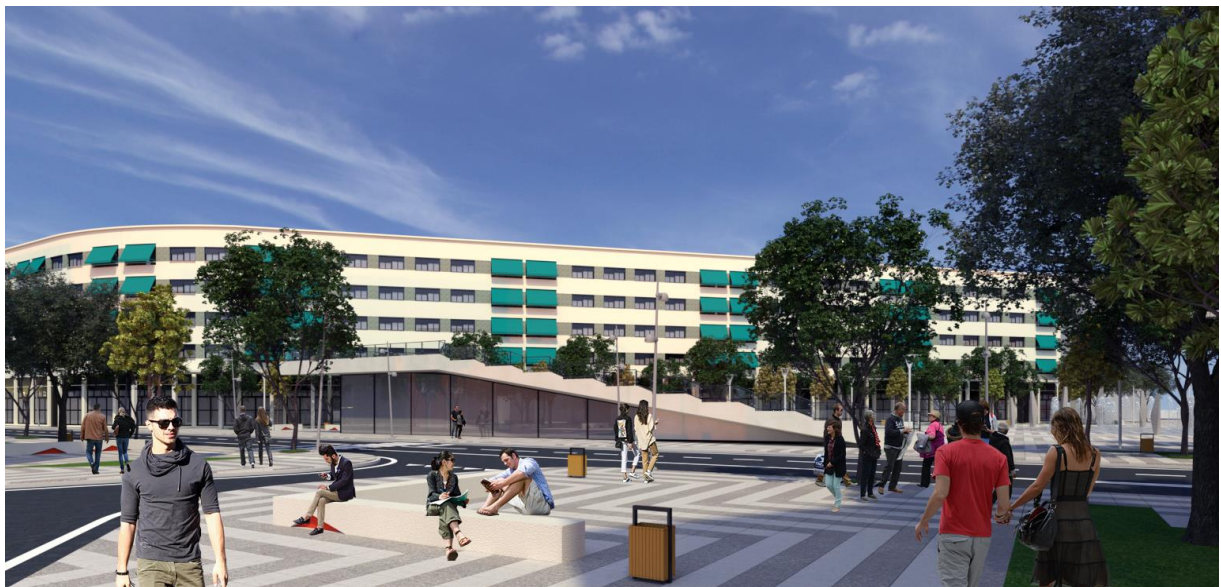
Grafite në muraturë, të shpërndara kryesisht në katet përdhe në fasadat kryesore të objekteve.

Ndërhyrjet restauruese në objektin AN03 konsistojnë në pastrim sipërfaqe , riparim suvaje si dhe lyerje me bojë , ndërhyrjet më të thelluara parashikojnë unifikimin e ballkoneve / dritareve dhe vetratave dhe plotësimin me elementët e tjerë si tenda , qepena , ndriçues mural. Pastrim i fasades ne pjeset e shkruara me boboleta sprai me sverniciatore dhe larje me presion uji te ngrohte Pastrim i fasades nga mbetjet e posterave, kolles, vinovil (e testuar) me presion uji te ngrohte, me pas heqja me spatul metalike dhe furce teli,

Ngjyra e fasades do te jete RAL 140 70 20 dhe RAL 140 90 05 sipas fleteve te vizatimeve

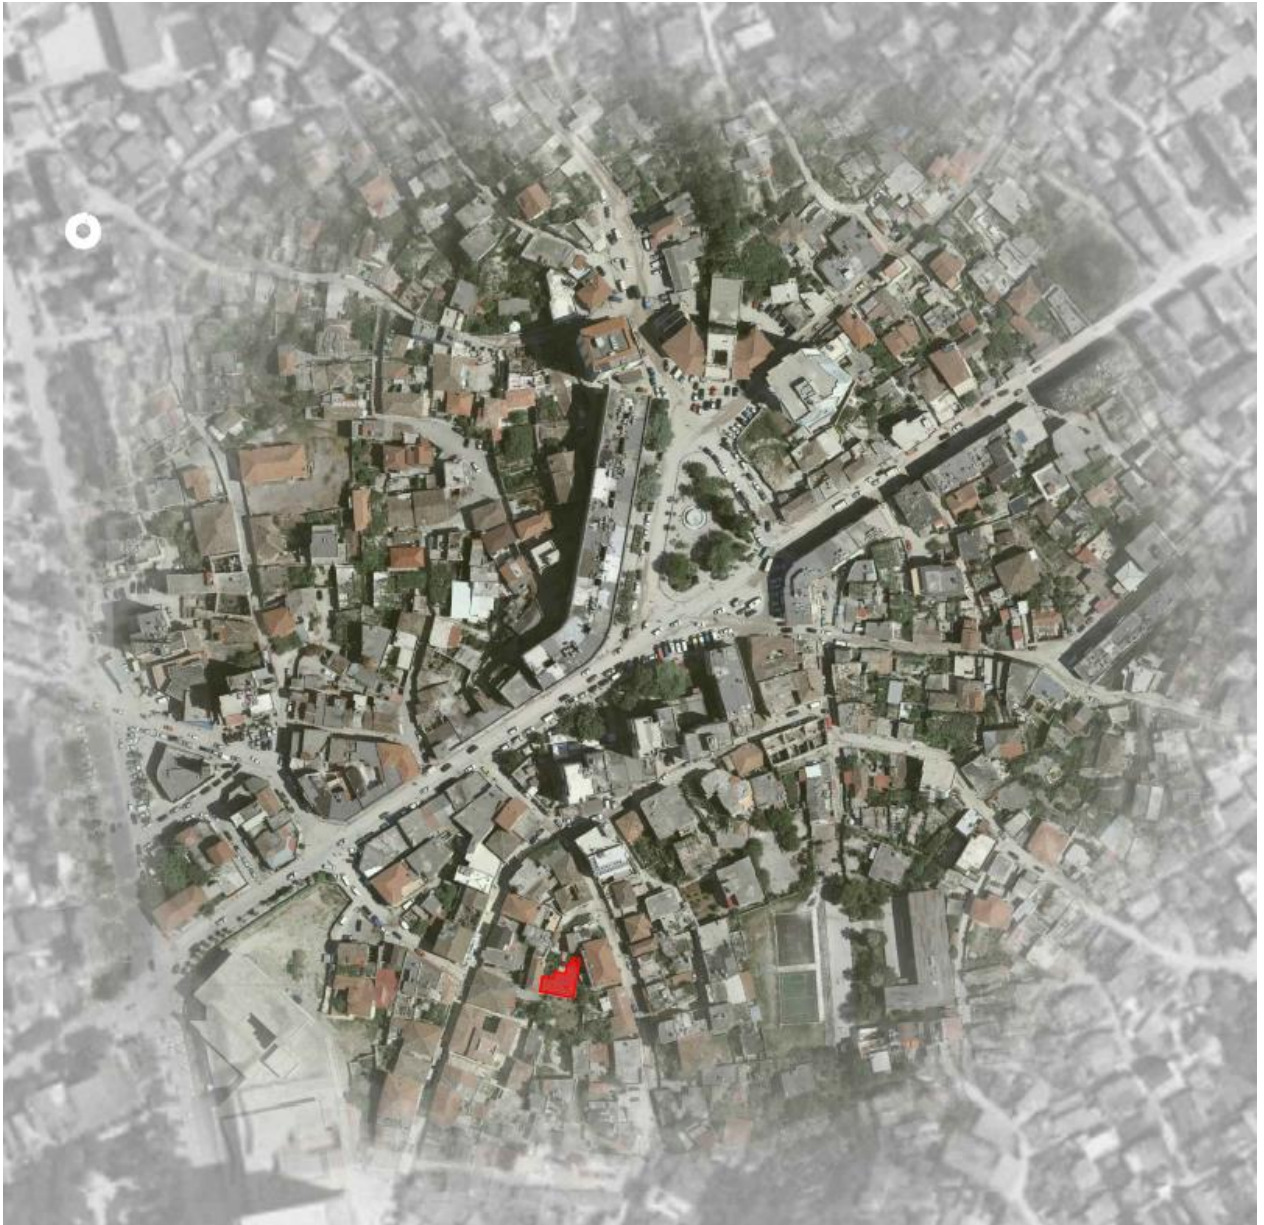
Në analizën e degradimit vërejmë degradim të suvase, parapet I shkalleve të demtuar si dhe boja e fasades e degraduar për shkak të lagështisë dhe kushteve atmosferike.

Degradim ose shkëputje e shtresës së suvasë. Ky lloj degradimi vjen si rezultat i depërtimit dhe mbajtjes së lagështirës në sipërfaqen e muraturës. Uji i përthithur nga muratura/suvaja në disa cikle ngrirje-shkrirje rrit volumin e tij (nga ujë në akull) dhe shkakton prishjen e lidhjeve të suvasë me muraturën, llaçin që lidh gurët ose tullat, ndonjëherë edhe vetë materialin e ndërtimit

Shkëputje e shtresës së bojës. Është prezent e shpërndarë në të gjithë sipërfaqen e suvasë por më e dukshme është në zonat ku edhe suvaja është më e dëmtuar. Përsëri shkak i këtij fenomeni është prezenca e lagështirës në sipërfaqen e mureve dhe mungesa e mirëmbajtjes.

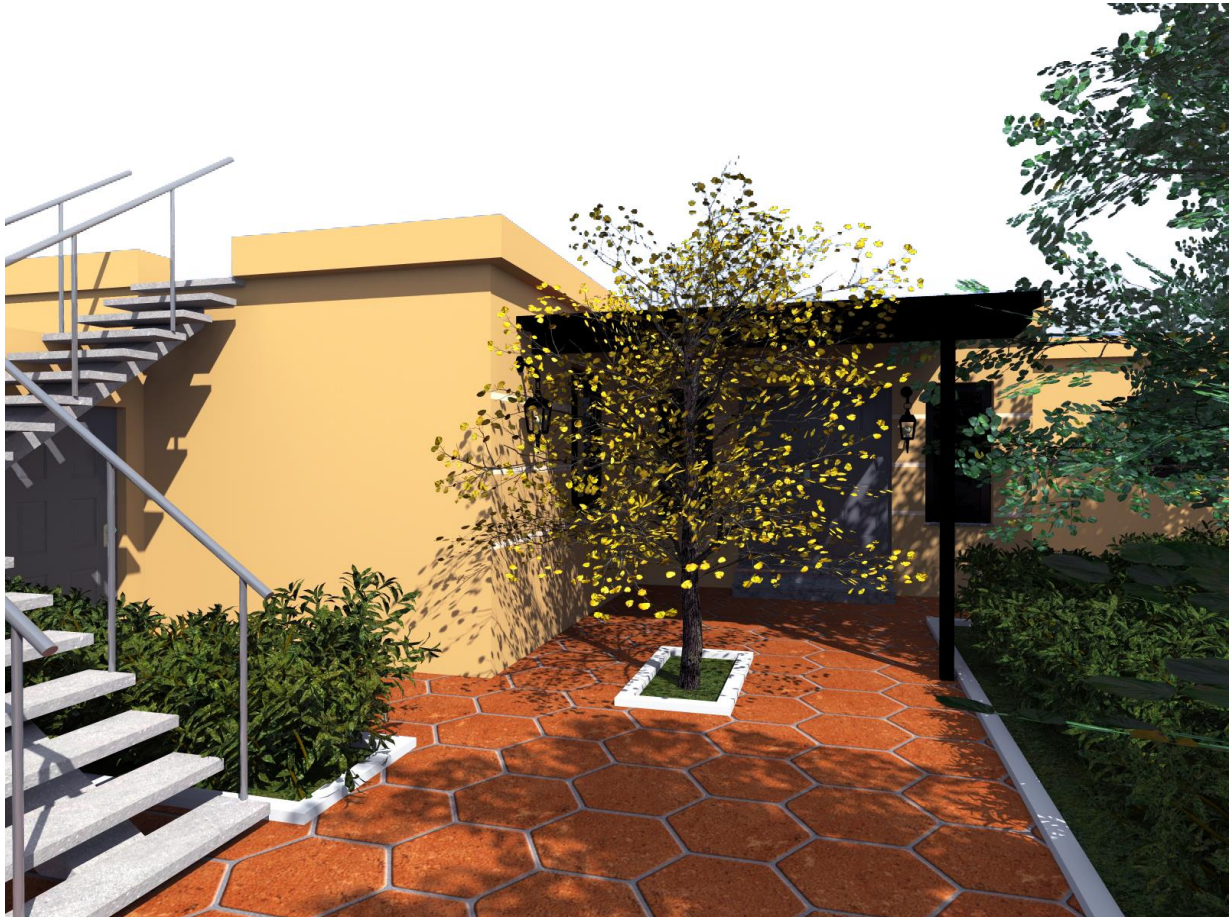
Grafite në muraturë, të shpërndara kryesisht në katet përdhe në fasadat kryesore të objekteve.

Ndërhyrjet restauruese në objektin BN44 konsistojnë në pastrim sipërfaqe , riparim suvaje si dhe lyerje me bojë ,

Pastrim i fasades ne pjeset e shkruara me boboleta sprai me sverniciatore dhe larje me presion uji te ngrohte Pastrim i fasades nga mbetjet e posterave, kolles, vinovil (e testuar) me presion uji te ngrohte, me pas heqja me spatul metalike dhe furce teli,

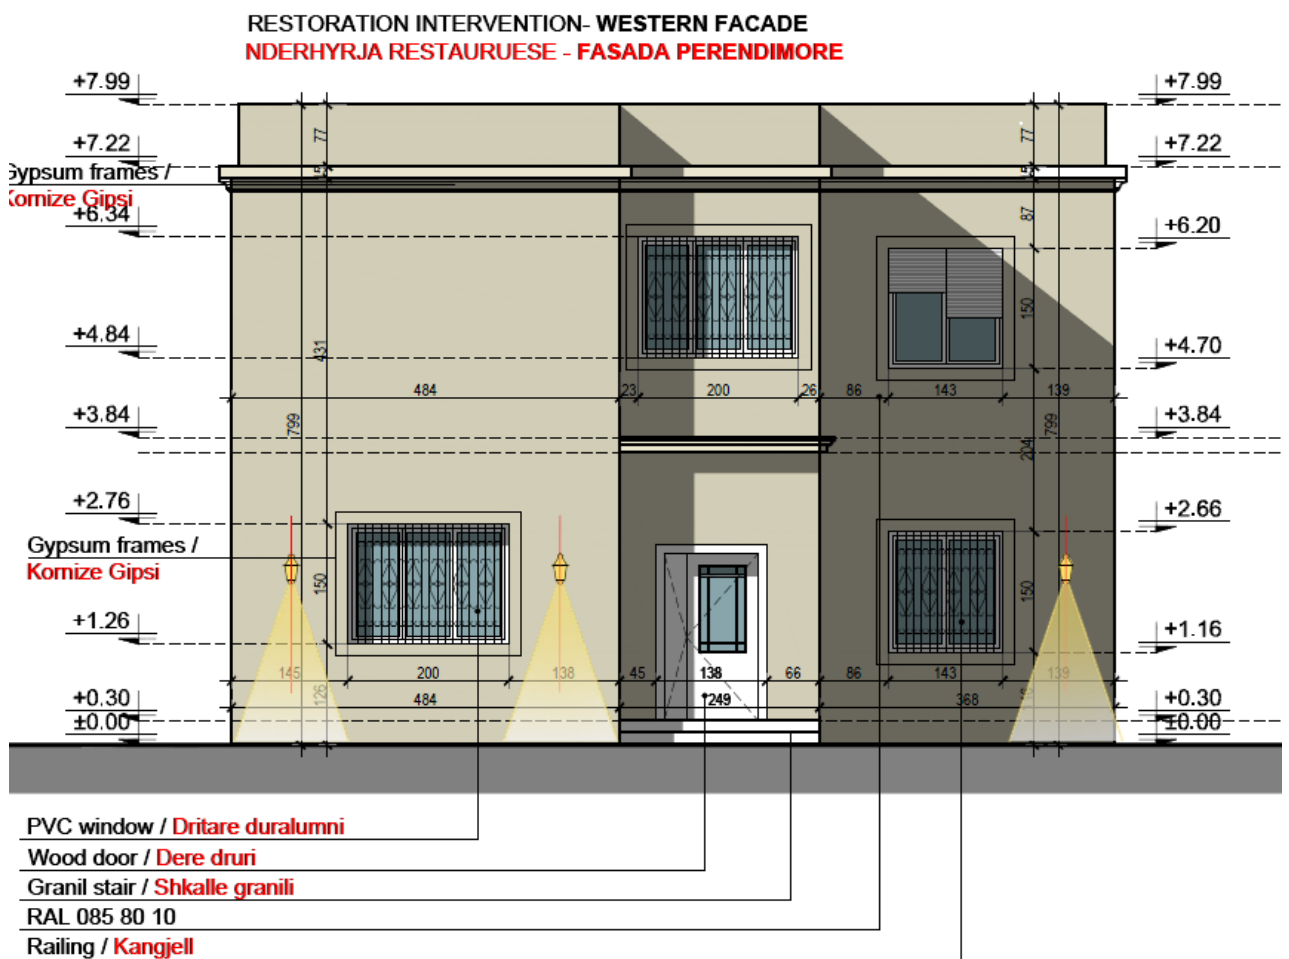
Degradim ose shkëputje e shtresës së suvasë. Ky lloj degradimi vjen si rezultat i depërtimit dhe mbajtjes së lagështirës në sipërfaqen e muraturës. Uji i përthithur nga muratura/suvaja në disa cikle ngrirje-shkrirje rrit volumin e tij (nga ujë në akull) dhe shkakton prishjen e lidhjeve të suvasë me muraturën, llaçin që lidh gurët ose tullat, ndonjëherë edhe vetë materialin e ndërtimit

Ndërrhyrje – Restaurim i suvasë ekzistuese, ndërtim I suvasë së re. Siç u tha më sipër, uji i përthithur nga muratura/suvaja në disa cikle ngrirje-shkrirje rrit volumin e tij (nga ujë në akull) dhe shkakton prishjen e lidhjeve të suvasë me muraturën, llaçin që lidh gurët ose tullat. Kjo ka bërë që suvaja në disa fragmente të ketë krijuar barkëzim dhe shmangie nga sipërfaqja e muraturës, në disa fragmente të tjerë, suvaja është shkëputur dhe ka rënë duke e lënë materialin e ndërtimit të ekspozuar. Gjatë fazës së hartimit të projektit autorët kanë evidentuar fragmentet e suvasë që do të restaurohen (fragmentet e suvasë që është ende në muraturë dhe vlerësohen si në gjendje për të kryer funksionit.

Teknika që ndiqet për përcaktimin e kufirit të sipër përmendur bëhet manualisht nëpërmjet goditjeve jo të forta me spatul, mbi sipërfaqen e suvasë. Nëse suvaja I suporton këto goditje atëherë suvaja mund të ruhet, në rast se suvaja pëson thyrje apo plasaritje për shka të këtyre goditjeve, atëherë ky fragment duhet të zëvendësohet. Bordurimi I kufirit bëhet nëpërmjet konstolidimit të kufirit me llaç gëlqere ose çimento (në varësi të llaçit të suvasë ekzistuese).

Më pas bëhet pastrimi me furçë teli i sipërfaqes së muraturës e cila është e ekspozuar nga mungesa e suvasë; bëhet shplarja me ujë të bollshëm për largimin e të gjitha grimcave të shkëputura të llaçit, të mbetura në sipërfaqe. Në këtë moment bëhet aplikimi i dy shtresave të suvasë të realizuar me llaç me të njëjtat karakteristika si suvaja ekzistuese (llaç gëlqere ose llaç çimento). Suvaja e re duhet të jetë e lexueshme nga suvaja e vjetër (për profesionistët) në mënyrë që të mos japë informacion të gabuar në të ardhmen (që të mos lexohet si material autentik). Ky diferencim bëhet duke e realizuar suvanë e re 2 milimetër më të hollë (në spesor) se suvaja autentike.

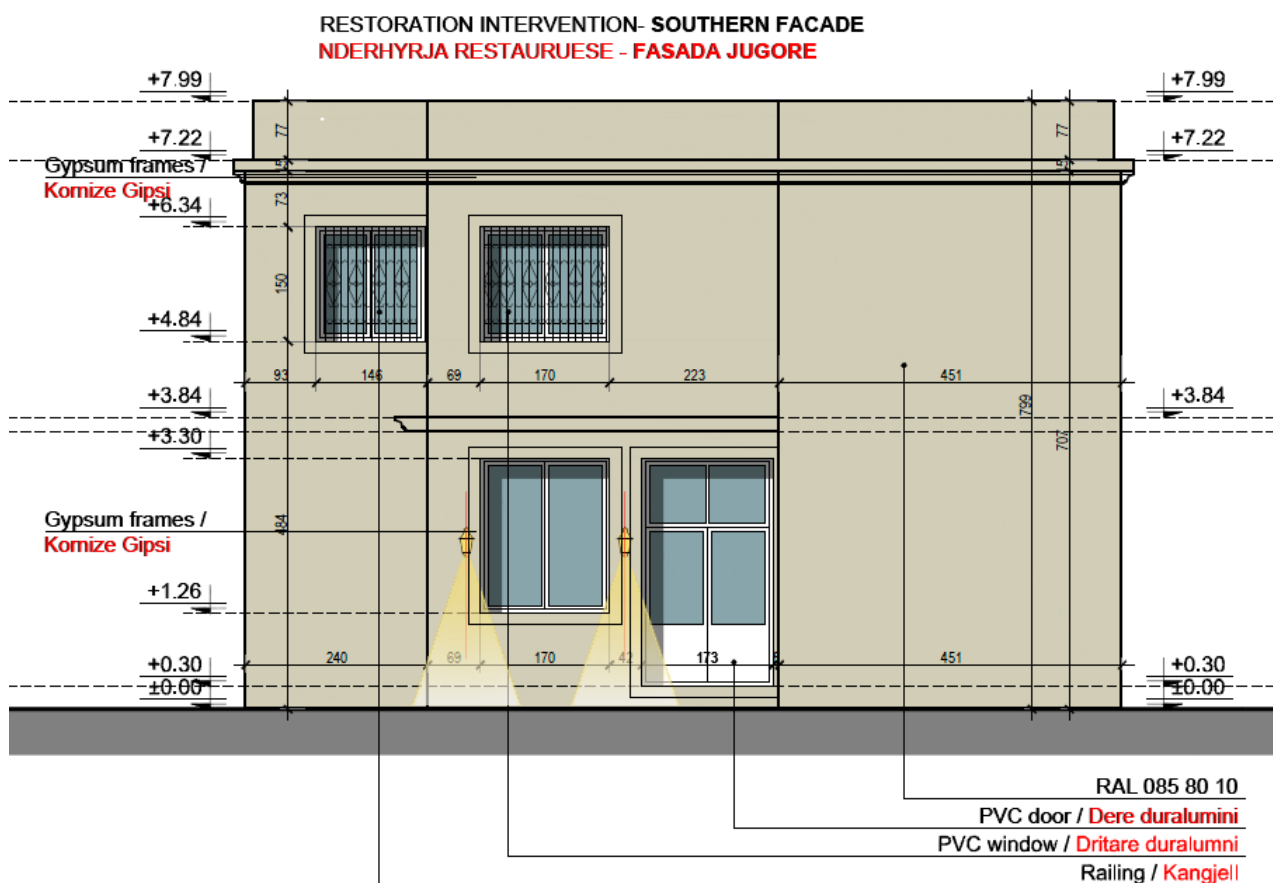
Shkëputje e shtresës së bojës. Është prezent e shpërndarë në të gjithë sipërfaqen e suvasë por më e dukshme është në zonat ku edhe suvaja është më e dëmtuar. Përsëri shkak i këtij fenomeni është prezenca e lagështirës në sipërfaqen e mureve dhe mungesa e mirëmbajtjes.

Ndërhyrje – Lyerje totale e objektit. Fillimisht bëhet kruajtja shtresës së bojës aktuale, të gjithë shtresës (jo vetëm asaj të degraduar) dhe aplikim i shtresës së re të bojës, lloji dhe ngjyra e së cilës do të përcaktohet nga specialist restauratorë. Në ndërhyrjet restauruese për të gjetur ngjyrën origjinale të bojës (shtresës së parë të aplikuar në objekt), fillimisht duhet të bëhet vlerësimi nëse suvaja që ndodhet në objekt, është suvaja autentike apo është suva e zëvendësuar. Në rast se është suvaja origjinale, bëhen sondazhe në disa pika të muraturës për të nxjerrë shtresën e parë të bojës të aplikuar në objekt. Sondashet bëhen me anë të goditjeve të lehta me sptaul, mbi shtresat e bojës, që të shkëputen një nga një këto shtresa deri sa të arrihet në shtresën fillestare

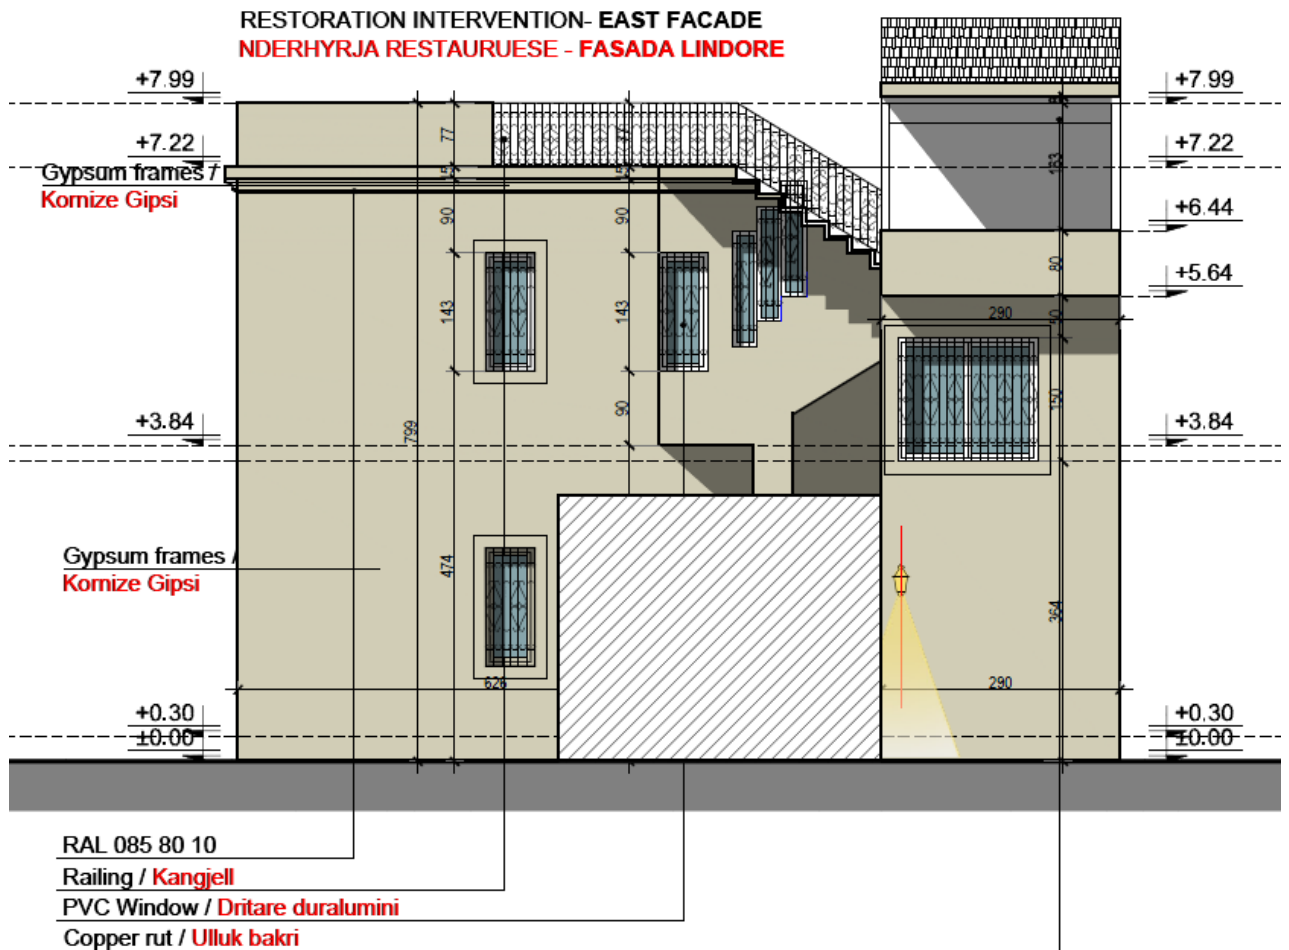
Degradim i elementëve metalikë në parapetet e ballkoneve. Për shkak të lagështirës dhe mungesës së mirëmbajtjes së tyre (trajtimit me lëndë antilagështirë) në kohë.

Ndërhyrje – Restaurim i elementëve metalikë. Së pari, do të bëhet vlerësimi nëse elementët metalikë janë elementët autentik i objektit apo është zëvendësim i bërë në një kohë tjetër. Në rast se materiali nuk rezulton të jetë autentik, atëherë bëhet zëvendësim i tij me material të ri, me konfiguracion sipas modelit origjinal të dokumentuar nëpërmjet dokumenteve grafike ose fotografike.

Në rast se materiali i përdorur në objekt është material autentik atëherë do të bëhet vlerësim i gjendjes së konservimit të tij, nëse është i mundur të ruhet për përdorim apo nëse do të jetë e nevojshme zëvendësimi i tij.

Në rastet ku materiali do të ruhet, do të bëhet restaurimi I tij, trajtimi I tij me lëndë antindryshk dhe do të lyhet. Në rastet se do të jetë I nevojshëm zëvendësimi I tij, atehere frgmentet e reja duhet të realizohen me të njëjtin lloj metali dhe konfiguracioni si kangjellat aktuale.

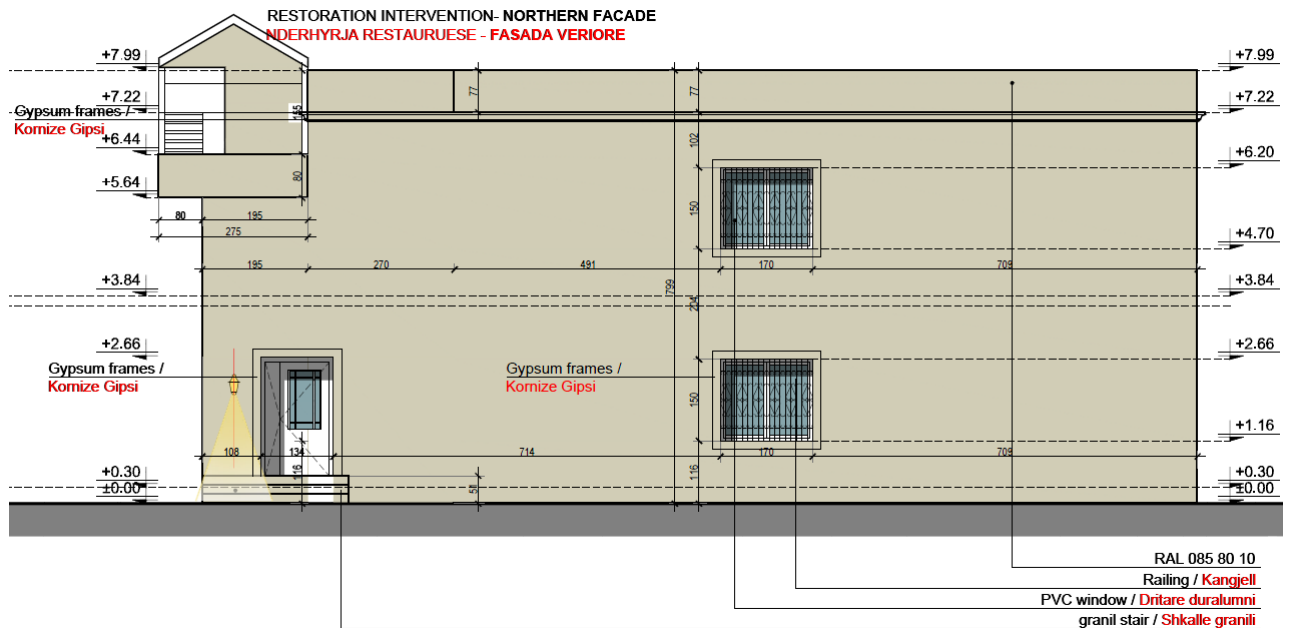
Grafite në muraturë, të shpërndara kryesisht në katet përdhe në fasadat kryesore të objekteve.

Ndërhyrjet restauruese në objektin BN44 konsistojnë në pastrim sipërfaqe , riparim suvaje si dhe lyerje me bojë , Riparim I kangjellave të demtuara dhe parapeteve të shkalleve

Pastrim i fasades ne pjeset e shkruara me boboleta sprai me sverniciatore dhe larje me presion uji te ngrohte Pastrim i fasades nga mbetjet e posterave, kolles, vinovil (e testuar) me presion uji te ngrohte, me pas heqja me spatul metalike dhe furce teli, Ngjyrat e fasades do te jene RAL 085 80 10 sipas fleteve te vizatimit
