REPUBLIKA E SHQIPËRISË  
MINISTRIA E INFRASTRUKTURËS DHE ENERGJISË  
INSTITUTI I NDERTIMIT

**VLERËSIMI TEKNIK I GODINËS SË TEATRIT KOMBËTAR, TIRANË**

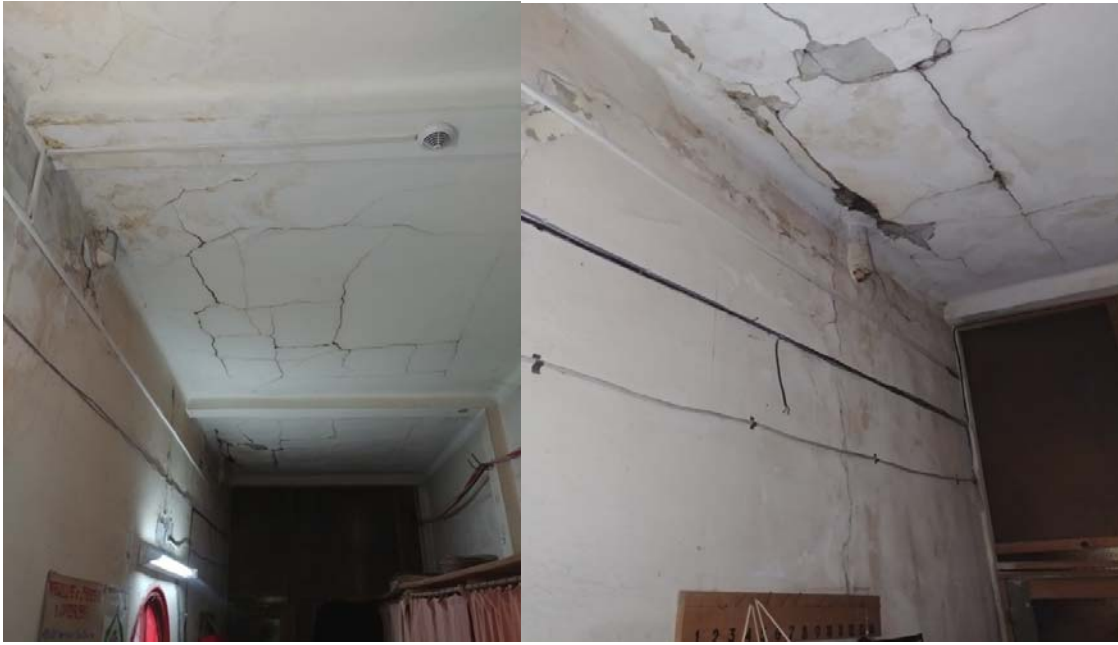
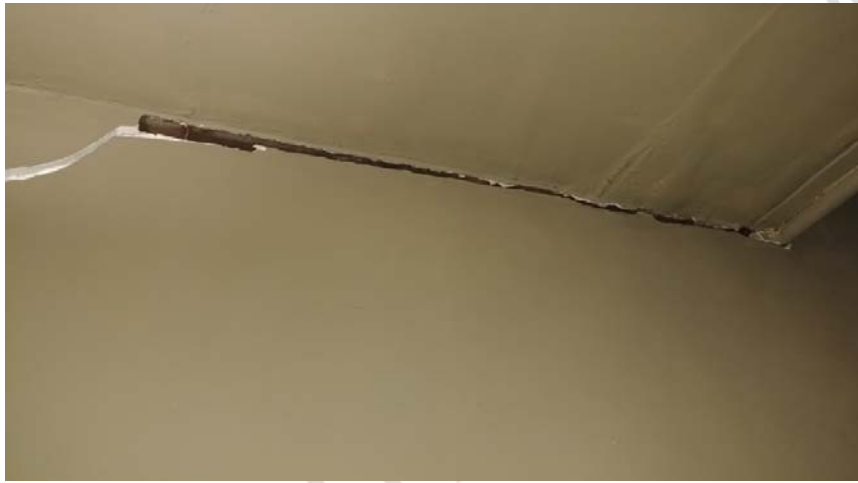
- Evidentimi I lagështirës, në disa nga ambientet e teatrit. Kjo ka ardhur si pasojë e një sistemimi jo të mirë të ujrave të shiut, si dhe ujrave në nyjet H/sanitare. Pjesa e tavanit në pjesën më të madhe të godinës është shumë e degraduar dhe në të ka prezencë të carjeve dhe plasaritjve të tij, kryesisht në ambjentet e katit të tretë. Kjo ka ardhur dhe si shkak I mosmirëmbajtjes së saj.(shiko fotot)
