RAPORT TEKNIK

ANALIZË E THELLUAR STRUKTURE

*Pallati Nr. 8, Rr. “Vicens Prendushi”, Lezhë,
Bashkia Lezhë*

Hartuar nga:
NET-GROUP sh.p.k
Maj, 2021

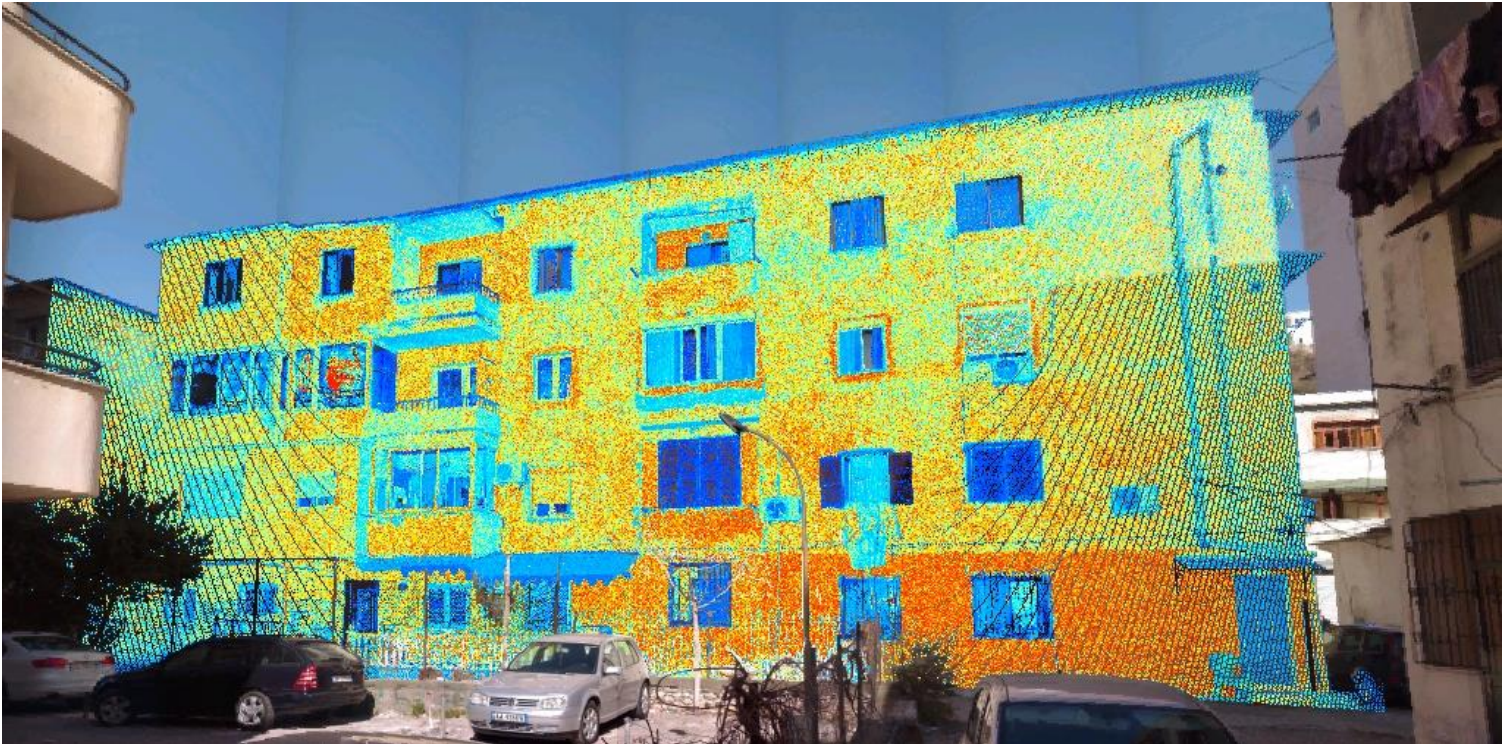
Fig. 4 - Skanimi në Point Cloud i godinës

Nga përpunimi i matjeve përmes ScanMaster, vërehet që objekti ka një shmangie në vertikali të nga 0.6-8.6 cm në disa prej kaheve të ndryshme të ndërtesës.

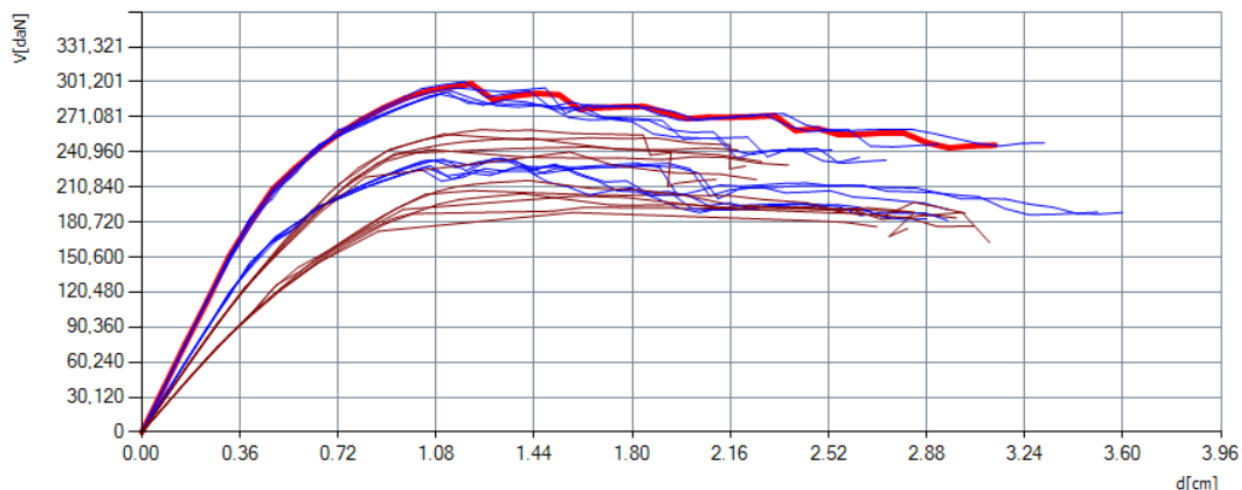
Fig. 11 - Kurbat e performancës së godines për çdo drejtim dhe tip ngarkimi

N.	Dir. sisma	Carico sismico	Ecc. [cm]	dt SD [cm]	dm SD [cm]	SD ver.	Sd DL [cm]	d*y DL [cm]	DL ver.
1	+X	Uniforme	0.0	3.14	2.35	No	0.60	0.46	No
2	+X	Forze statiche	0.0	3.78	2.63	No	0.75	0.46	No
3	-X	Uniforme	0.0	3.23	1.90	No	0.62	0.47	No
4	-X	Forze statiche	0.0	3.80	2.01	No	0.75	0.44	No
5	+Y	Uniforme	0.0	4.01	1.78	No	0.83	0.57	No
6	+Y	Forze statiche	0.0	4.85	2.33	No	1.08	0.59	No
7	-Y	Uniforme	0.0	3.93	1.66	No	0.82	0.59	No
8	-Y	Forze statiche	0.0	4.70	2.24	No	1.04	0.59	No
9	+X	Uniforme	58.1	3.17	2.49	No	0.61	0.47	No
10	+X	Uniforme	-58.1	3.13	2.19	No	0.59	0.46	No
11	+X	Forze statiche	58.1	3.78	2.70	No	0.75	0.46	No
12	+X	Forze statiche	-58.1	3.79	2.22	No	0.75	0.46	No
13	-X	Uniforme	58.1	3.15	2.05	No	0.59	0.44	No
14	-X	Uniforme	-58.1	3.20	1.98	No	0.61	0.46	No
15	-X	Forze statiche	58.1	3.80	2.22	No	0.74	0.43	No
16	-X	Forze statiche	-58.1	3.85	2.16	No	0.77	0.46	No
17	+Y	Uniforme	99.0	4.06	1.69	No	0.84	0.56	No
18	+Y	Uniforme	-99.0	3.96	1.64	No	0.83	0.58	No

19	+Y	Forze statiche	99.0	4.86	2.02	No	1.08	0.57	No
20	+Y	Forze statiche	-99.0	4.86	2.27	No	1.09	0.62	No
21	-Y	Uniforme	99.0	4.00	1.71	No	0.84	0.58	No
22	-Y	Uniforme	-99.0	3.91	1.58	No	0.81	0.58	No
23	-Y	Forze statiche	99.0	4.79	2.29	No	1.06	0.59	No
24	-Y	Forze statiche	-99.0	4.81	2.11	No	1.08	0.64	No

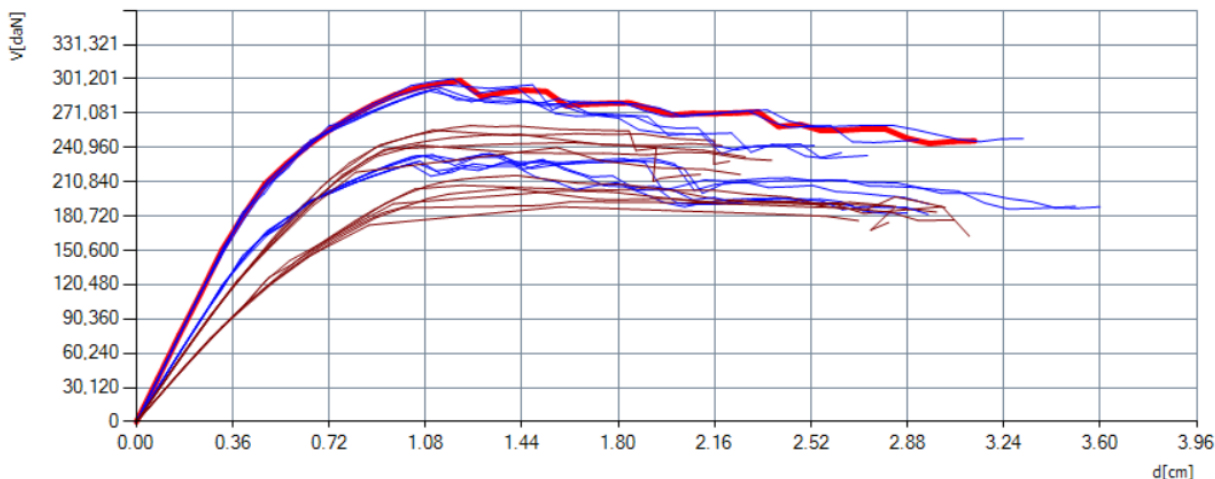
Fig. 18 - Kurbat e performancës së godines për çdo drejtim dhe tip ngarkimi

N.	Dir. sisma	Carico sismico	Ecc. [cm]	dt SD [cm]	dm SD [cm]	SD ver.
1	+X	Uniforme	0.0	0.61	2.35	Sì
2	+X	Forze statiche	0.0	0.94	2.63	Sì
3	-X	Uniforme	0.0	0.64	1.90	Sì
4	-X	Forze statiche	0.0	0.97	2.01	Sì
5	+Y	Uniforme	0.0	0.96	1.78	Sì
6	+Y	Forze statiche	0.0	1.40	2.33	Sì
7	-Y	Uniforme	0.0	0.89	1.66	Sì
8	-Y	Forze statiche	0.0	1.32	2.24	Sì
9	+X	Uniforme	58.1	0.62	2.49	Sì
10	+X	Uniforme	-58.1	0.61	2.19	Sì
11	+X	Forze statiche	58.1	0.95	2.70	Sì
12	+X	Forze statiche	-58.1	0.95	2.22	Sì
13	-X	Uniforme	58.1	0.61	2.05	Sì
14	-X	Uniforme	-58.1	0.62	1.98	Sì
15	-X	Forze statiche	58.1	0.98	2.22	Sì
16	-X	Forze statiche	-58.1	0.98	2.16	Sì
17	+Y	Uniforme	99.0	1.00	1.69	Sì
18	+Y	Uniforme	-99.0	0.92	1.64	Sì
19	+Y	Forze statiche	99.0	1.42	2.02	Sì
20	+Y	Forze statiche	-99.0	1.38	2.27	Sì
21	-Y	Uniforme	99.0	0.94	1.71	Sì
22	-Y	Uniforme	-99.0	0.89	1.58	Sì
23	-Y	Forze statiche	99.0	1.36	2.29	Sì
24	-Y	Forze statiche	-99.0	1.34	2.11	Sì

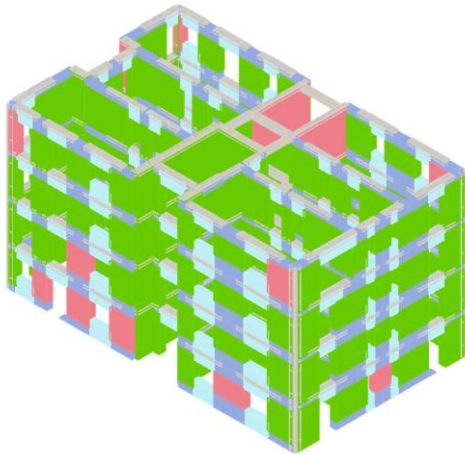
Fig. 23 - Rezultatet e analizës statike:
Fasada jug-lindore

Për ngarkesat vertikale është bërë kontroll i aftësisë mbajtëse të elementeve sipas EC6. Sipas këtyre analizave rezultojnë që edhe për analiza lineare për ngarkim vertikal disa mure nuk plotësojnë kushtet e sigurisë si pasojë e degradimit të materialit. Figura në vazhdim paraqet rezultatet e analizës statike. Elementet që kaluan kontrollin shfaqen me jeshile dhe me ngjyra të ndryshme ato që nuk e kalojnë kontrollin.
