“Hartimi i projektit të ndërhyrjeve rehabilituese/përshtatëse të nevojshme për kthimin e strukturës së objekteve që janë klasifikuar si objekte me dëmtime të mëdha strukturore ose shume të rënda jo-strukturore në Bashkinë Lezhë”

ANALIZË E THELLUAR STRUKTURE

*Pallati Nr.4, Rr. Princat e Kuvendit, Lezhë,
Bashkia Lezhë*

Hartuar nga:
NET-GROUP sh.p.k
Maj, 2021

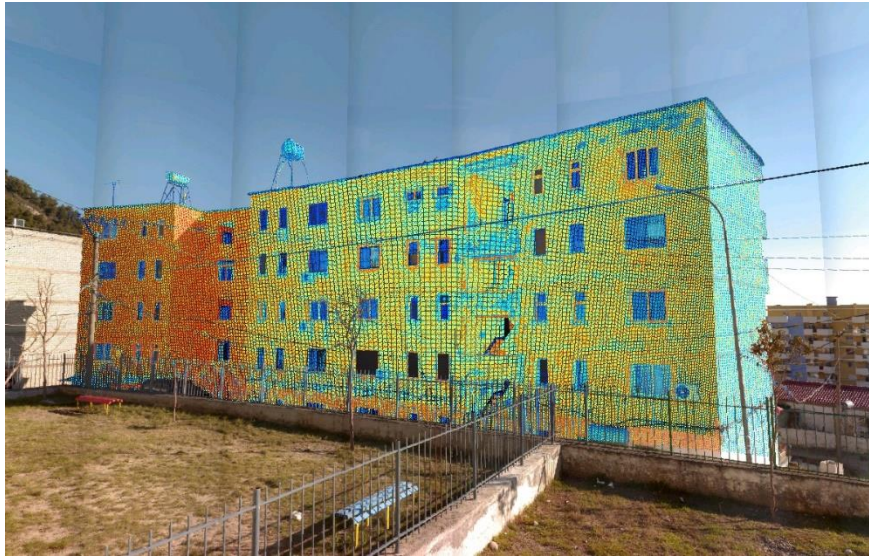
Fig. 4 - Skanimi në Point Cloud i godinës

Nga përpunimi i matjeve përmes ScanMaster, vërehet që objekti ka një shmangie në vertikali të 0.90-9.40 cm në disa prej kaheve të ndryshme të ndërtesës.

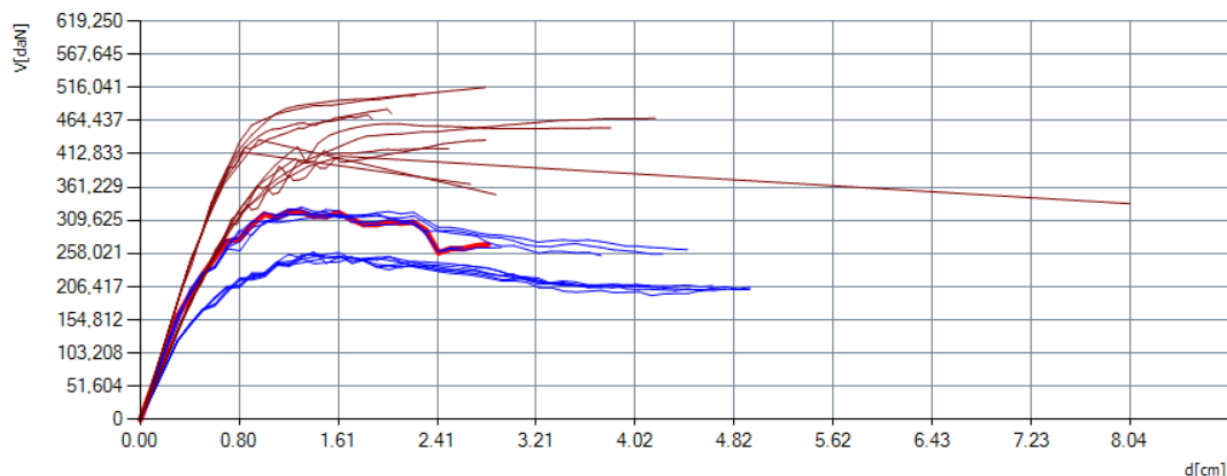
Fig. 11 - Kurbat e performancës së godines për çdo drejtim dhe tip ngarkimi

N.	Dir. sisma	Carico sismico	Ecc. [cm]	dt SD [cm]	dm SD [cm]	SD ver.	Sd DL [cm]	d*y DL [cm]	DL ver.
1	+X	Uniforme	0.0	5.31	2.12	No	1.19	0.49	No
2	+X	Forze statiche	0.0	6.46	2.80	No	1.64	0.52	No
3	-X	Uniforme	0.0	5.27	3.18	No	1.17	0.47	No
4	-X	Forze statiche	0.0	6.78	3.72	No	1.79	0.57	No
5	+Y	Uniforme	0.0	4.32	1.68	No	0.90	0.62	No
6	+Y	Forze statiche	0.0	5.31	2.87	No	1.25	0.78	No
7	-Y	Uniforme	0.0	4.25	2.10	No	0.88	0.61	No
8	-Y	Forze statiche	0.0	5.53	3.14	No	1.33	0.84	No
9	+X	Uniforme	83.4	5.28	1.97	No	1.19	0.51	No
10	+X	Uniforme	-83.4	5.19	2.20	No	1.14	0.46	No
11	+X	Forze statiche	83.4	6.42	3.10	No	1.63	0.52	No
12	+X	Forze statiche	-83.4	6.44	3.71	No	1.63	0.50	No
13	-X	Uniforme	83.4	5.41	3.33	No	1.23	0.50	No
14	-X	Uniforme	-83.4	5.30	2.81	No	1.18	0.47	No
15	-X	Forze statiche	83.4	6.74	3.49	No	1.78	0.58	No
16	-X	Forze statiche	-83.4	6.82	3.57	No	1.81	0.58	No
17	+Y	Uniforme	205.2	4.28	1.41	No	0.87	0.55	No
18	+Y	Uniforme	-205.2	4.38	2.01	No	0.87	0.48	No

19	+Y	Forze statiche	205.2	5.28	1.88	No	1.21	0.69	No
20	+Y	Forze statiche	-205.2	5.30	0.95	No	1.21	0.65	No
21	-Y	Uniforme	205.2	4.27	1.53	No	0.87	0.55	No
22	-Y	Uniforme	-205.2	4.41	2.17	No	0.88	0.49	No
23	-Y	Forze statiche	205.2	5.52	2.10	No	1.31	0.75	No
24	-Y	Forze statiche	-205.2	5.42	6.03	Si	1.25	0.65	No

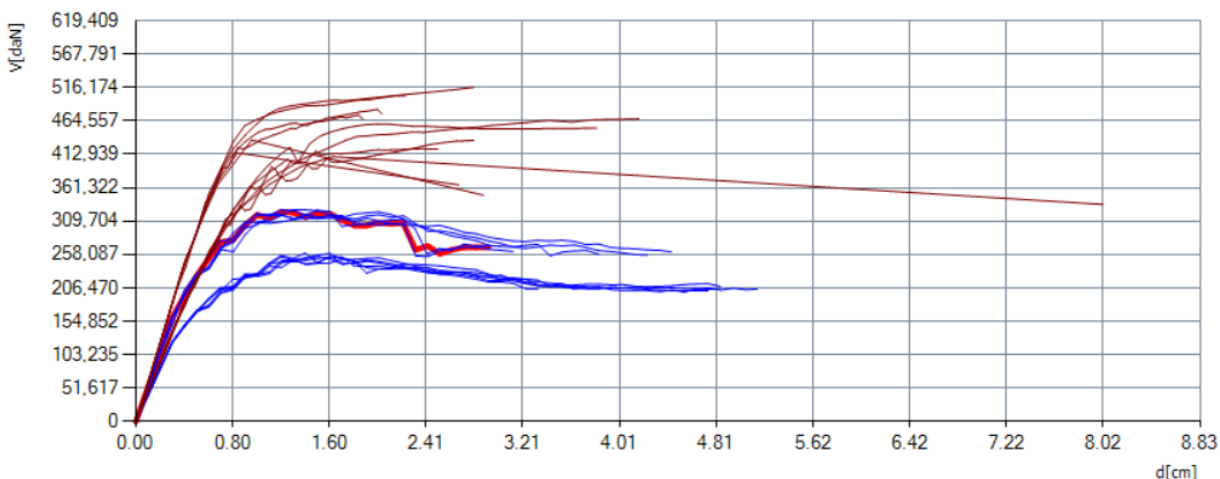
Fig. 18 - Kurbat e performancës së godines për çdo drejtim dhe tip ngarkimi

N.	Dir. sisma	Carico sismico	Ecc. [cm]	dt SD [cm]	dm SD [cm]	SD ver.
1	+X	Uniforme	0.0	1.31	2.19	Sì
2	+X	Forze statiche	0.0	1.65	3.63	Sì
3	-X	Uniforme	0.0	1.30	3.18	Sì
4	-X	Forze statiche	0.0	1.75	3.87	Sì
5	+Y	Uniforme	0.0	1.00	1.68	Sì
6	+Y	Forze statiche	0.0	1.36	2.87	Sì
7	-Y	Uniforme	0.0	0.97	2.10	Sì
8	-Y	Forze statiche	0.0	1.44	3.13	Sì
9	+X	Uniforme	83.4	1.31	2.27	Sì
10	+X	Uniforme	-83.4	1.27	2.35	Sì
11	+X	Forze statiche	83.4	1.65	2.80	Sì
12	+X	Forze statiche	-83.4	1.65	3.56	Sì
13	-X	Uniforme	83.4	1.32	3.33	Sì
14	-X	Uniforme	-83.4	1.31	2.88	Sì
15	-X	Forze statiche	83.4	1.75	3.64	Sì
16	-X	Forze statiche	-83.4	1.77	2.50	Sì
17	+Y	Uniforme	205.2	0.98	1.41	Sì
18	+Y	Uniforme	-205.2	1.01	2.01	Sì
19	+Y	Forze statiche	205.2	1.33	1.88	Sì
20	+Y	Forze statiche	-205.2	1.33	0.95	No
21	-Y	Uniforme	205.2	0.98	1.53	Sì
22	-Y	Uniforme	-205.2	1.02	2.16	Sì
23	-Y	Forze statiche	205.2	1.42	2.10	Sì
24	-Y	Forze statiche	-205.2	1.37	6.02	Sì

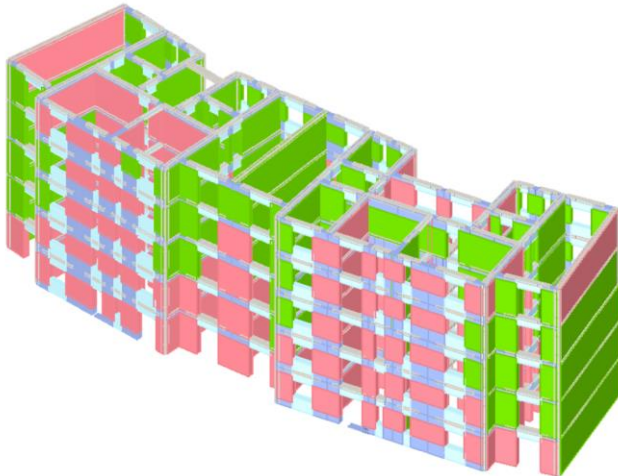
Fig. 23 - Rezultatet e analizës statike:
Fasada veriore

Për ngarkesat vertikale është bërë kontroll i aftësisë mbajtëse të elementeve sipas EC6. Sipas këtyre analizave rezulton që edhe për analiza lineare për ngarkim vertikal disa mure nuk plotësojnë kushtet e sigurisë si pasojë e degradimit të materialit. Figura në vazhdim paraqet rezultatet e analizës statike. Elementet që kaluan kontrollin shfaqen me jeshile dhe me ngjyra të ndryshme ato që nuk e kalojnë kontrollin.

- Duke mbajtur parasysh dobësimin e muraturës, metoda më e përshtatshme për këtë ndërhyrje është dhe veshja e muraturës me suva dhe rrjetë kompozitë bazalti FRCM dydrejtimëshe, me hap 20x20 mm dhe trashësi 1.15 mm. Një kujdes i veçantë duhet të tregohet në zonat e dobësuarat (zonat këndore, zonat mbi dyer dhe ndërmjet dritareve), ku duhet të përdoren rrjeta të dyfishta. Të shihet projekti i riaftësimit.
- Konturimi i hapjeve, i kryer duke shtuar kontur betoni të armuar, me përmasa 38x25 cm (kati përdhe). Të shihet projekti i riaftësimit.

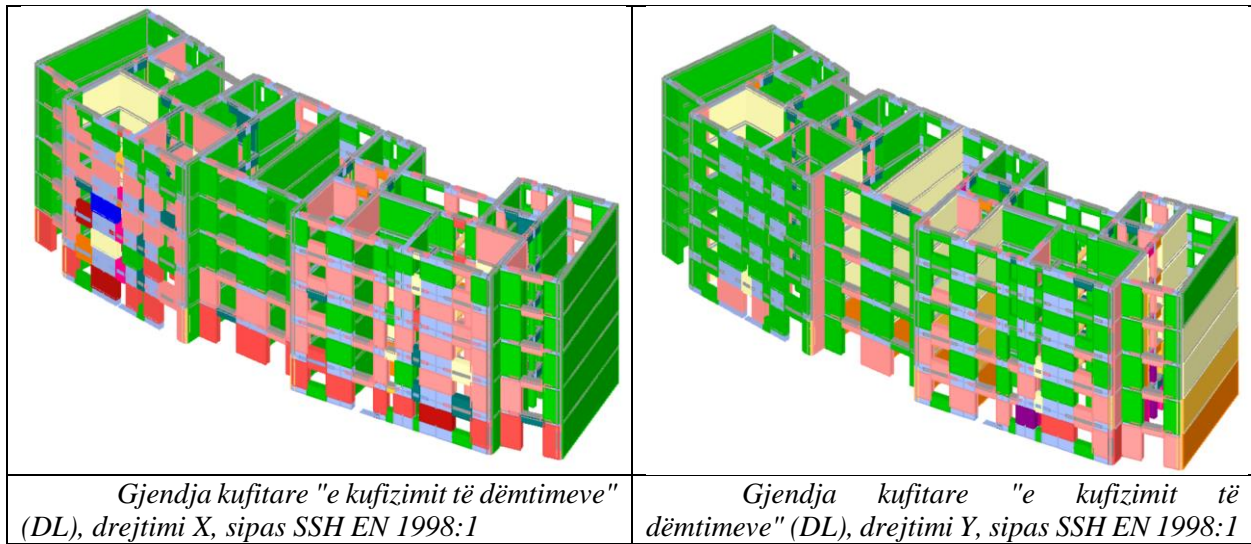
Fig. 25 - Zhvendosjet e synuara për secilin ngarkim sizmik të SSH EN 1998:1, sipas gjendjeve kufitare të konsideruara për rastin e godinës së përforcuar, drejtimi X

NC			
dt	-	[cm]	-
qu	=	-	dm/dt = -
-			
SD			
dt	4.70	[cm]	>
			dm 1.89 [cm]
Not satisfied verification			
DL			
Sd	1.07	[cm]	>
			d*y 0.75 [cm]
Not satisfied verification
