RELACION

Objekti : “SHËRBIME PËR MIREMBAJTJEN E NDERTESAVE” BASHKIA POGRADEC.

Objekti i ndertimit: “ **Shërbime të Mirëmbajtjes së Ndërtesave** ”, ne shkollat 9 vjeçare, te mesme, kopshte, çerdhe te Bashkise Pogradec per vitin 2024.

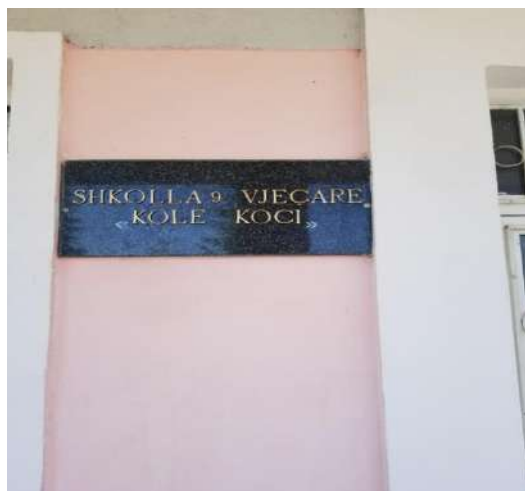
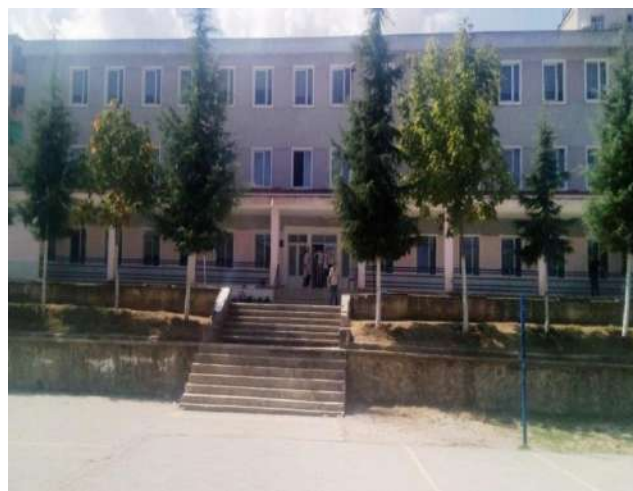
Gjendja aktuale.. Aktualisht problemet janë vetëm këto të pasqyruara në tabelën e mësipërme që do të kryhen sipas preventivave të paraqitura. Ambjentet e brendshme kanë nevojë për të lyer. Të bëhet prishja e catise me konstrukcion metalik mbuluar me llamarinë e palestres së shkollës. Do të bëhet patinimi i njëres klase që do të përdoret për Laborator informatike. Çatia do të bëhet cati vendi mbuluar me tjegulla marseljeze.

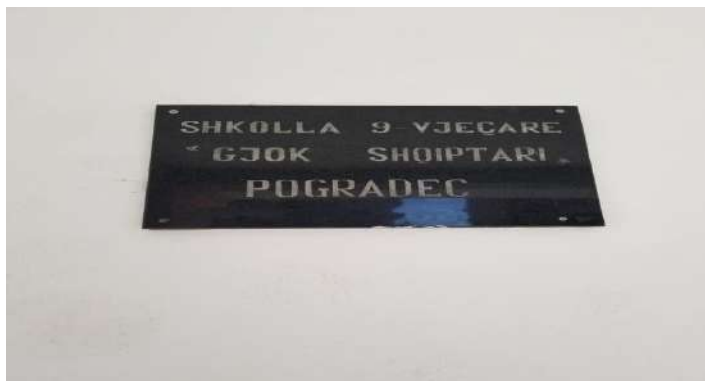
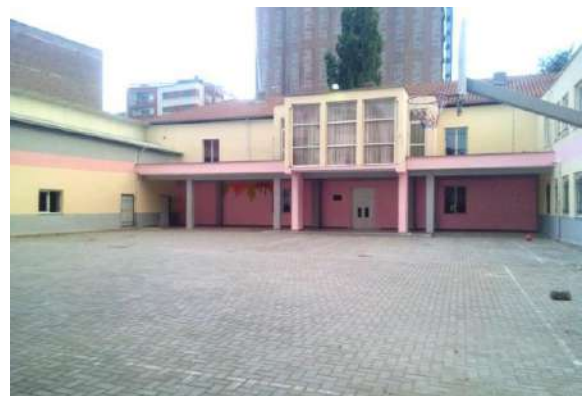
RELACION Nr.11. SHKOLLA 9 VJEÇARE “GJOK SHQIPTARI” POGRADEC, BASHKIA POGRADEC Vendndodhja:L.Nr 3 Objekti që do të mirëmbahet është **SHKOLLA 9 VJEÇARE “GJOK SHQIPTARI” POGRADEC, BASHKIA POGRADEC**

Gjendja aktuale. Të gjitha këto zëra punimesh do të kryhen me rigorozitet. Do të bëhet e mundur h/izolimi i ëv dhe ndërrimi i tubove te ujit si dhe prishja dhe veshja me pllaka majolike e të gjitha ëc. Do te hiqen ëc ekzistuese dhe do të zëvëndësohen me të reja.

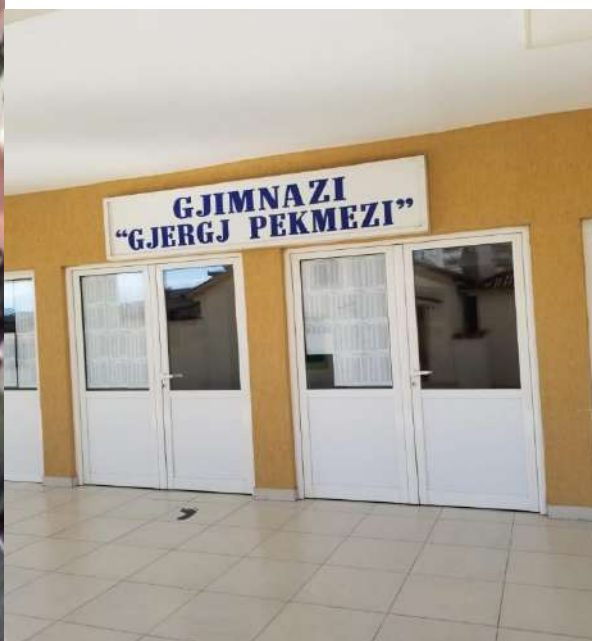
RELACION Nr.12. SHKOLLA E MESME “GJERGJ PEKMEZI” POGRADEC, BASHKIA POGRADEC . FOTOGRAFI AJRORE MARRE NGA ASIG GEOPORTAL

Gjendja aktuale.Gjendja teknike shumë e mire.

Lyerje muri te brendshem me boje hidroplastike + tavane

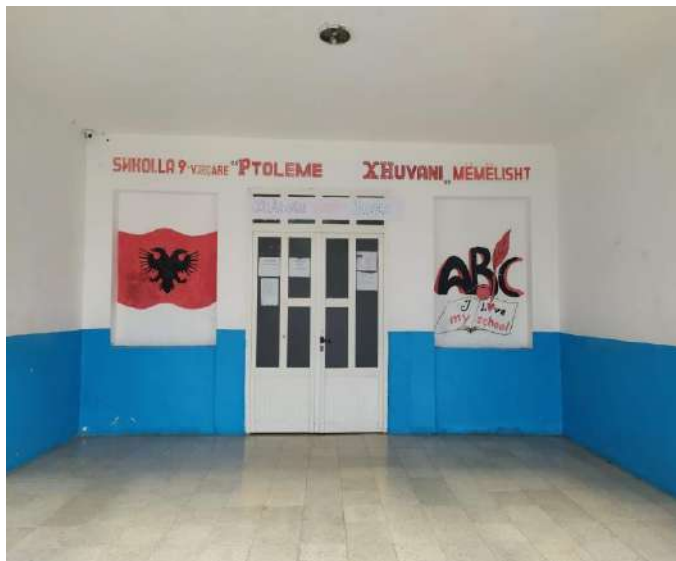
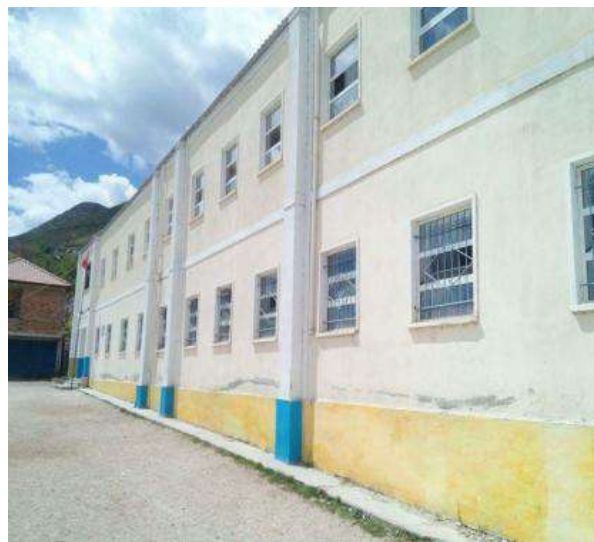
RELACION Nr.14. SHKOLLA 9.VJEÇARE “PTOLEMEXHUVANI” FSHATI MËMËLISHT, NJËSIA ADMINISTRATIVE UDËNISHT, BASHKIA POGRADEC.

Gjendja aktuale. Gjendja teknike e mire. kane nevoje per lysterje per shkak te perdorimit dhe ndotjes se sobave me dru gjate periudhes se dimrit. Oxhaqet duhen zhbllokuar dhe pastruar. Ka nevoje per riparim catie dhe bojatisje e fundeve me bojë vaji.

Pastrim oxhaku + mbeturina
Riparim catie zvendesim tjegullash
Sherbetisje e bojatisje me gelqere
Boje vaji mbi siperfaqe te patinuar

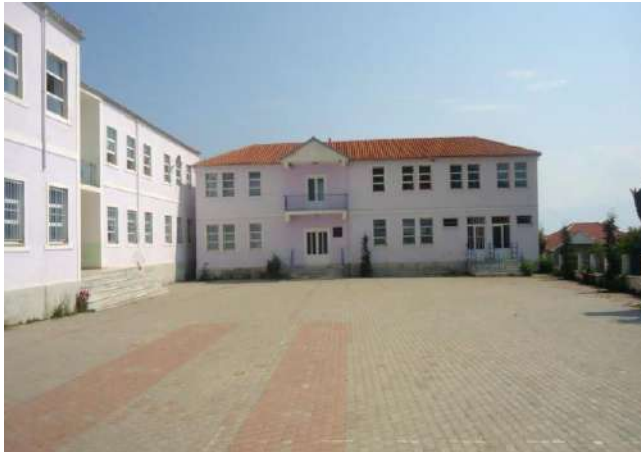
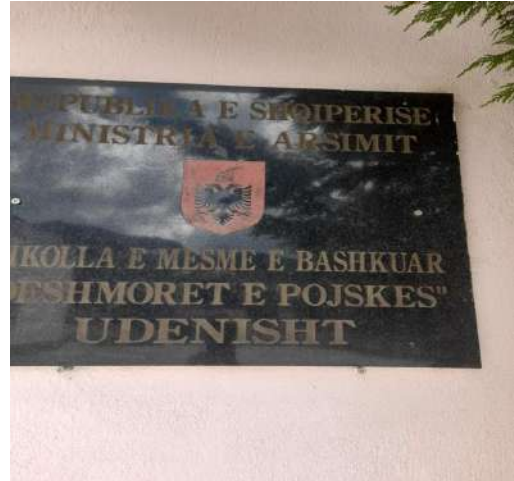
RELACION Nr.17. SHKOLLA 9 VJEÇARE “DËSHMORËT E POJSKËS” FSHATI UDËNISHT, NJËSIA ADMINISTRATIVE UDËNISHT, BASHKIA POGRADEC. FOTO BALLORE E OBJEKTIT Objekti eshte nje ndertese 2 kat.

Gjendja aktuale. Gjendja teknike e mire. kane nevoje per lyerje per shkak te perdorimit dhe ndotjes se sobave me dru gjate periudhes se dimrit. Oxhaqet duhen zhbllokuar dhe pastruar Ka nevoje per vendosjen lporte d/alumini nderhyrje riparime mermetime punimet qe do te kryhen jane pasqyruar ne tabelen e mesiperme .

Lyerje me boje hidroplastike
Pastrim oxhaku + mbeturina

Suva e zakoneshme mur tulle, FASADA

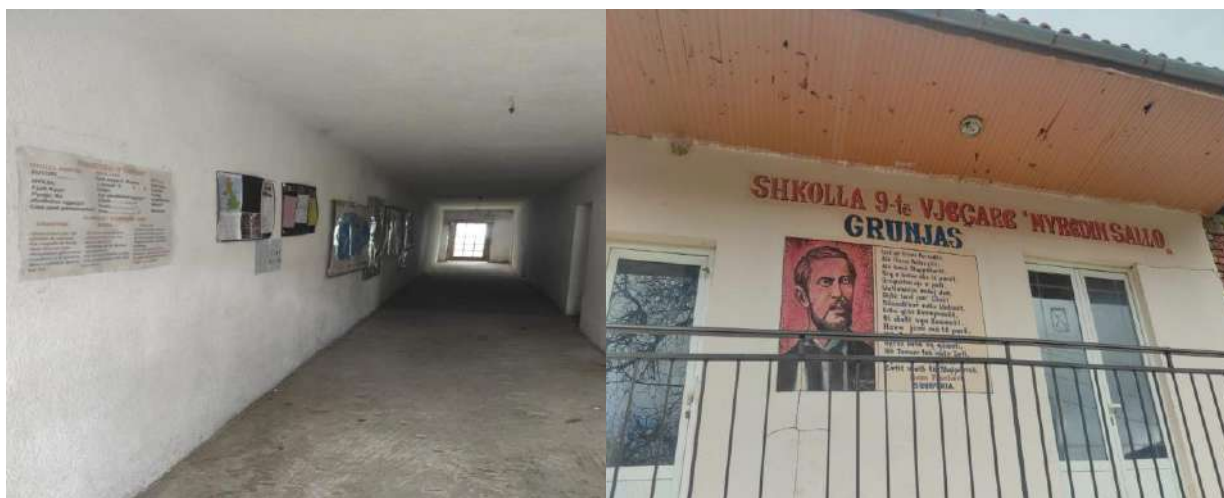
RELACION Nr.25.” SHKOLLA MYREDIN SALLO FSHATI GRUNJAS, NJËSIA ADMINISTRATIVE DARDHAS BASHKIA POGRADEC. Objekti eshte nje ndertese 2kat.

Gjendja aktuale. Gjendja teknike e mire. kane nevojë për lyerje për shkak të përdorimit dhe ndotjes së sobave me dru gjatë periudhës së dimrit. Oxhaku duhet zhbllokuar dhe pastruar, riparime mermetime të mureve të cilat duhet të zvendesohen punimet që do të kryhen janë pasqyruar në tabelën e mësipërme.

Lyerje me boje hidroplastike

Pastrim oxhaku + mbeturina

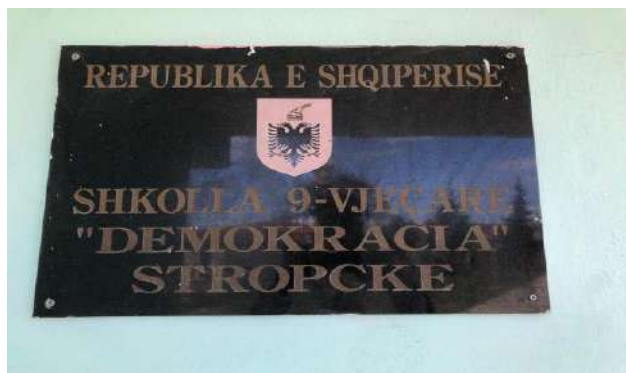
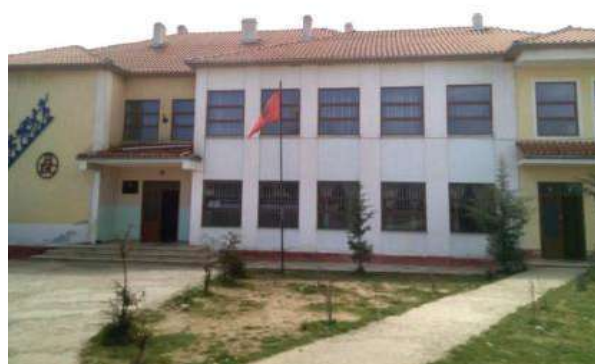
RELACION Nr.26.” SHKOLLA 9 VJEÇARE “DEMOKRACIA” FSHATI STROPCKË, NJËSIA ADMINISTRATIVE DARDHAS BASHKIA POGRADEC. FOTO BALLORE OBJEKTI

Gjendja aktuale. Gjendja teknike e mire. kane nevojë për lyerje për shkak të përdorimit dhe ndotjes së sobave me dru gjatë periudhës së dimrit. Oxhaku duhet zhbllokuar dhe pastruar, riparime mermetime të mureve punimet që do të kryhen janë pasqyruar mësipërme.

Boje hidroplastike

Boje hidroplastike cilësi e lartë fasada

Pastrim oxhaku + mbeturina

Suva e zakonshme fasade mur tulle ~ 8m

Boje vaji sipërfaqe metalik

F.V.Ulluk shkarkimi vertikale me PVC ϕ 120mm

Ulluk shkarkimi horizontal me PVC 33cm

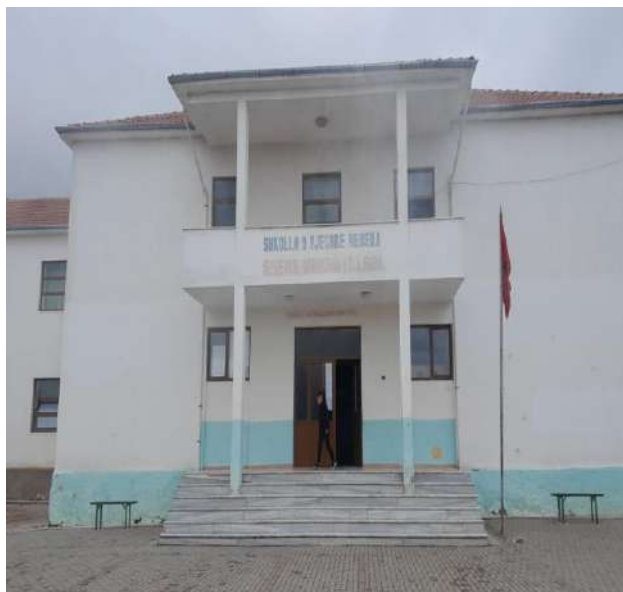
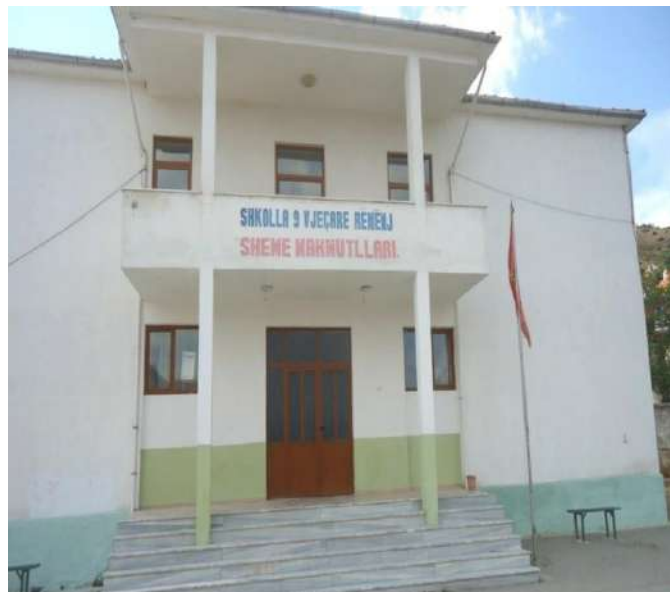
RELACION Nr.27. SHKOLLA 9 VJEÇARE “SHEME MAHMUTLLARI”, FSHATI RËMËNJ, NJËSIA ADMINISTRATIVE BUÇIMAS, BASHKIA POGRADEC.

Gjendja aktuale. Gjendja teknike e mire. kane nevoje per lysterje per shkak te perdorimit dhe ndotjes se sobave me dru gjate periudhes se dimrit. Oxhaqet duhen zhbllokuar dhe pastruar Ka nevoje per

Sherbetisje e bojatisje me gelqere

Boje hidroplastike

Pastrim oxhaku + mbeturina

Boje vaji siperfaqe metalik

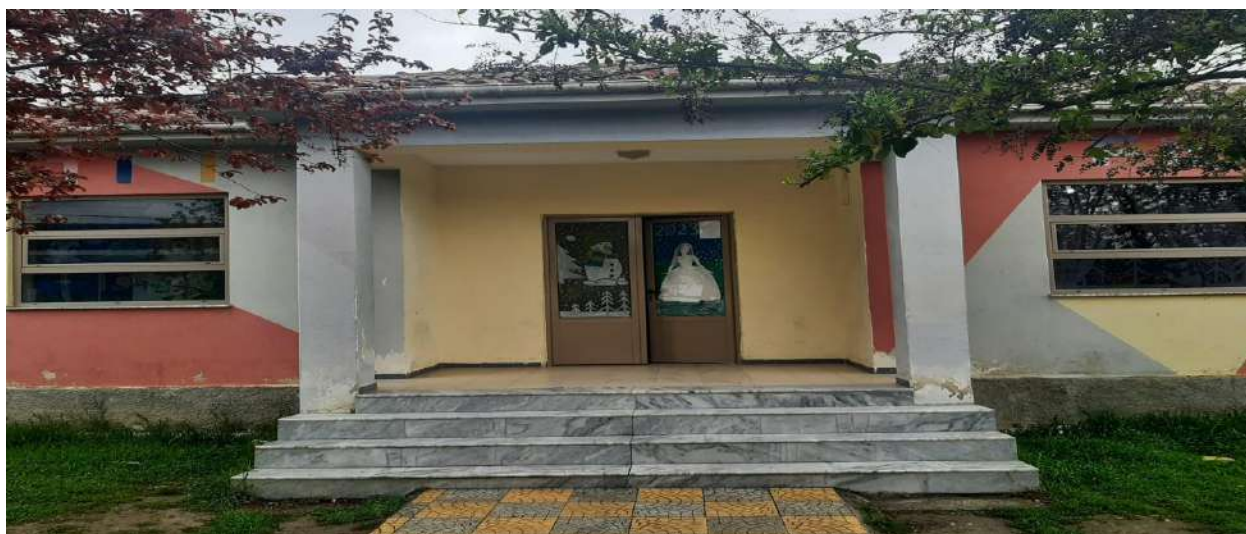
RELACION Nr.29. KOPSHTI FSHATI GESHTENJAS NJËSIA ADMINISTRATIVE BUÇIMAS, BASHKIA POGRADEC.

Gjendja aktuale.Gjendja teknike e mire. kane nevoje per lyerje per shkak te perdorimit dhe ndotjes se sobave me dru gjate periudhes se dimrit.Oxhaqet duhen zhbllokuar dhe pastrKa nevoje per nderhyrje riparime mermetime punimet qe do te kryhen jane pasqyruar ne tabelen e mesiperme

Boje hidroplastike

Pastrim oxhaku + mbeturina

Riparim catie zvendesim tjegullash

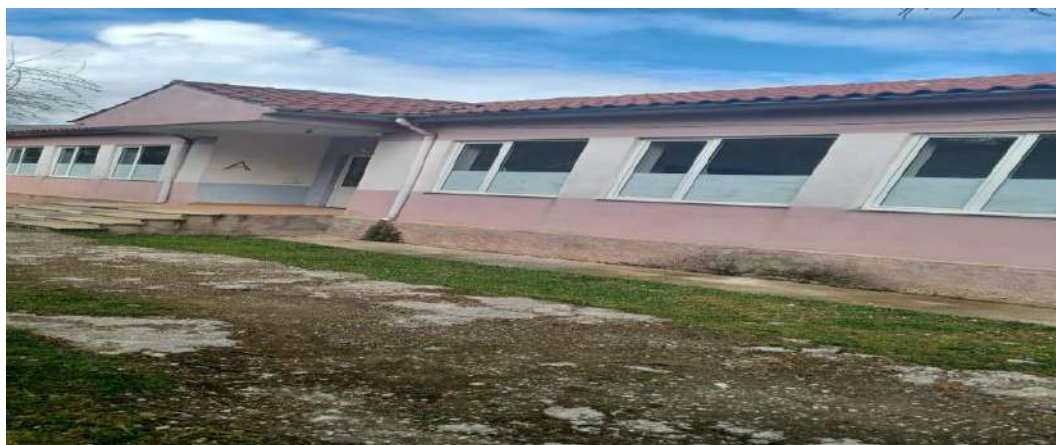
RELACION Nr.30. KOPSHTI FSHATI BACELLEK NJËSIA ADMINISTRATIVE BUÇIMAS, BASHKIA POGRADEC. FOTO BALLORE OBJEKTI . Objekti eshte nje ndertese 1 kat.

Gjendja aktuale.Gjendja teknike e mire. kane nevoje per lyerje per shkak te perdorimit dhe ndotjes se sobave me dru gjate periudhes se dimrit.Oxhaqet duhen zhbllokuar dhe pastruar.

Boje hidroplastike

Pastrim oxhaku + mbeturina

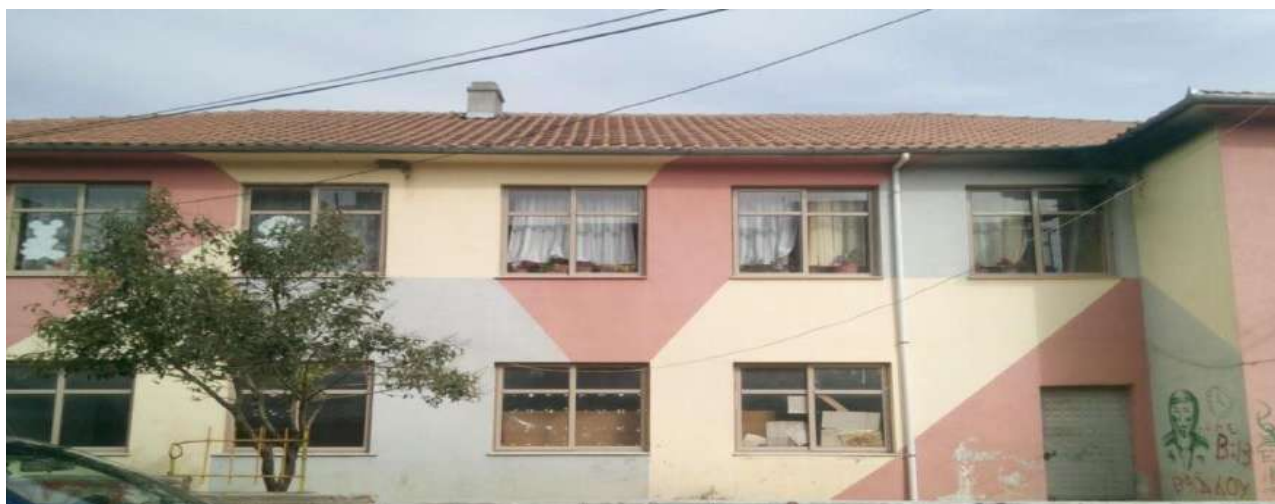
RELACION Nr.31. KOPSHTI FSHATI VËRDOVË NJËSIA ADMINISTRATIVE BUÇIMAS, BASHKIA POGRADEC. FOTO BALLORE OBJEKTI Objekti eshte nje ndertese 2 kat.

Gjendja aktuale.Gjendja teknike e mire. kane nevojte per lysterje per shkak te perdorimit dhe ndotjes se sobave me dru gjate periudhes se dimrit.Oxhaqet duhen zhbllokuar dhe pastrKa nevojte per nderhyrje riparime mermetime punimet qe do te kryhen jane pasqyruar ne tabelen e mesiperme .

Boje hidroplastike

Pastrim oxhaku + mbeturina

F.V.Ulluk shkarkimi vertikale me PVC ϕ 120mm

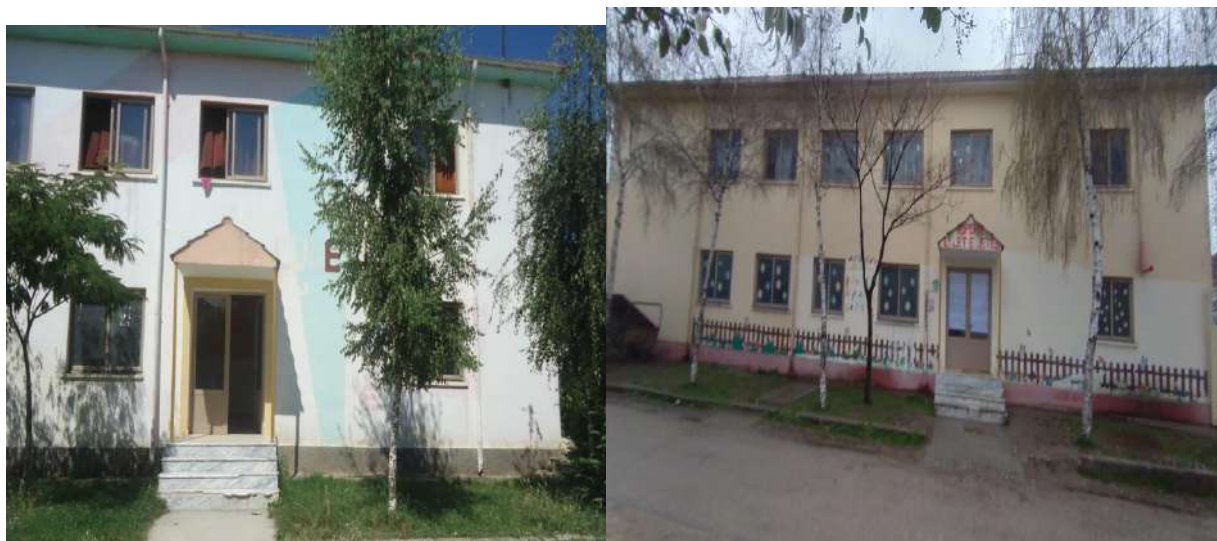
RELACION Nr.32. KOPESHTI “LULET E JETES” BUCIMAS NJESIA ADMINISTRATIVE BUCIMAS, BASHKIA POGRADEC

Gjendja aktuale.Gjendja teknike e mire.Ka nevojte per nderhyrje riparime mermetime punimet qe do te kryhen jane pasqyruar ne tabelen e mesiperme

Boje hidroplastike

Pastrim oxhaku + mbeturina

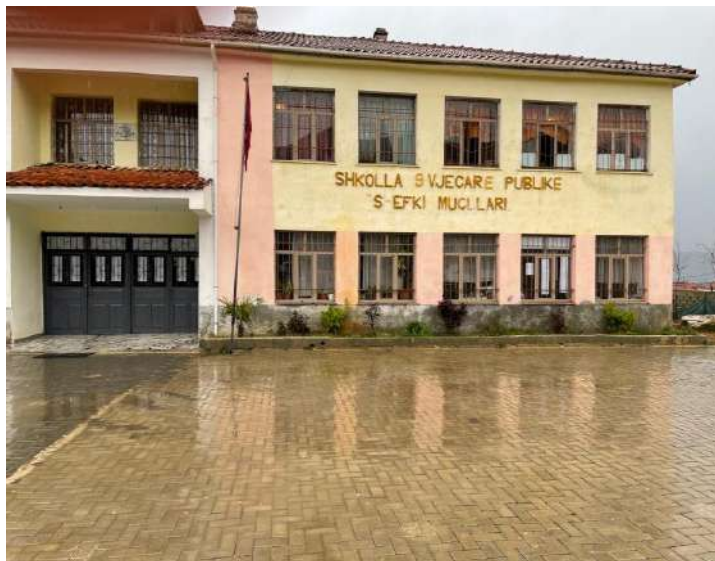
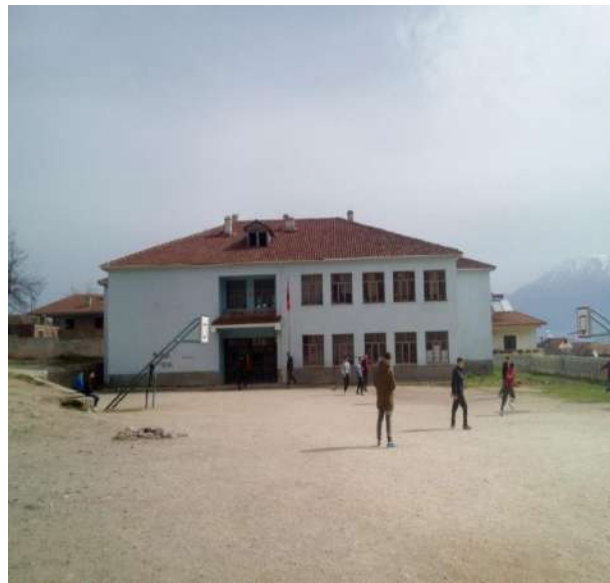
RELACION Nr.33. SHKOLLA 9 VJEÇARE “SHEFKI MUÇLLARI”, FSHATI VËRDOVË, NJËSIA ADMINISTRATIVE BUÇIMAS, BASHKIA POGRADEC.

Gjendja aktuale. Gjendja teknike e mire. kane nevojte per lysterje per shkak te perdorimit dhe ndotjes se sobave me dru gjate periudhes se dimrit. Oxhaqet duhen zhbllokuar dhe pastruar. Ka nevojte per nderhyrje riparime mermetime punimet qe do te kryhen jane pasqyruar ne tabelen e mesiperme

Boje hidroplastike
Sherbetisje e bojatisje me gelqere
Pastrim oxhaku + mbeturina
Suva e zakonshme fasade mur tulle ~ 8m
Boje vaji siperfaqe metalik
Tavan rrjete teli + suva
Suva brenda mur tulle ~ 4m, me krah, llaç perzier M 25
Patinim muri allçi (stuko)
Patinim tavani allçi (stuko)

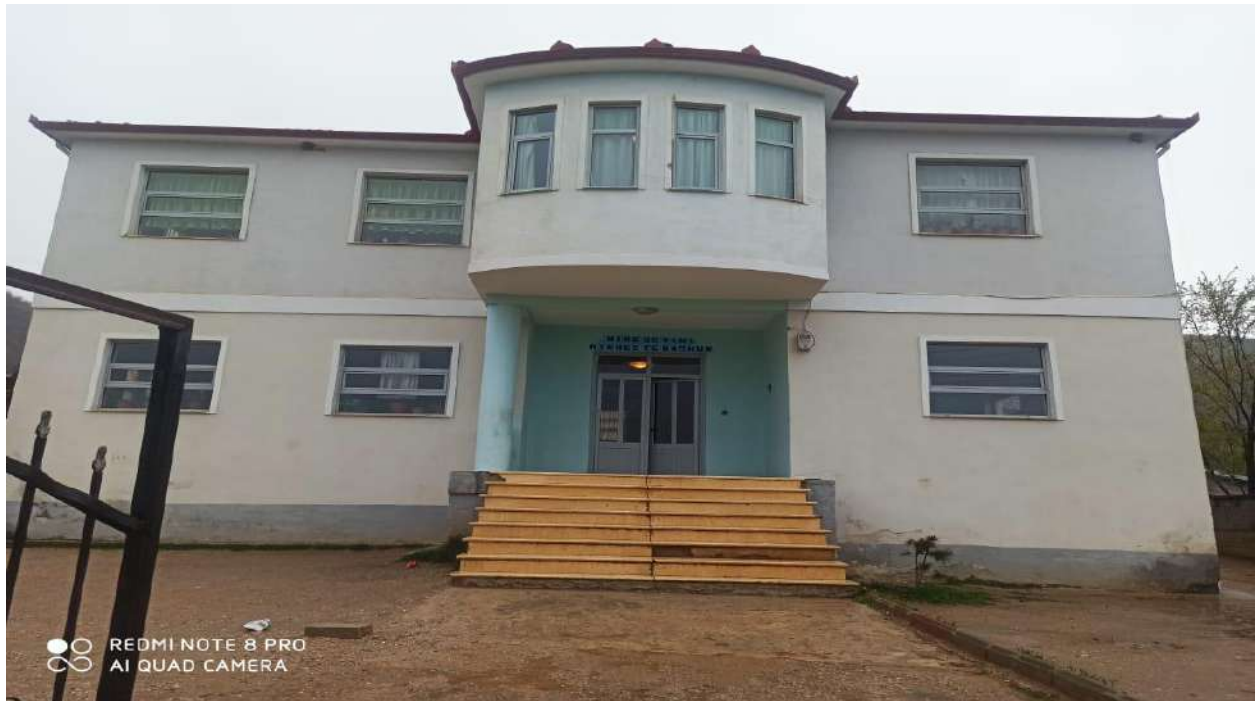
RELACION Nr.34. SHKOLLA FILLORE”, FSHATI VËRDOVË, NJËSIA ADMINISTRATIVE BUÇIMAS, BASHKIA POGRADEC.

Gjendja aktuale. Gjendja teknike e mire. kane nevojte per lysterje per shkak te perdorimit dhe ndotjes se sobave me dru gjate periudhes se dimrit. Oxhaqet duhen zhblokuar dhe pastruar. Ka nevojte per nderhyrje riparime mermetime punimet qe do te kryhen jane pasqyruar ne tabelen e mesiperme

Boje hidroplastike

Ulluk shkarkimi horizontal me PVC 33cm

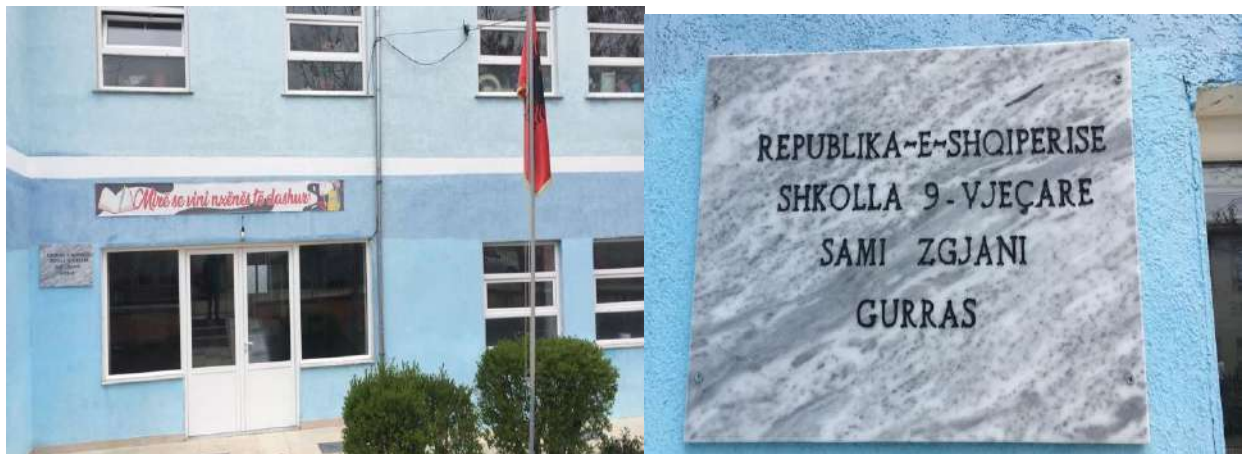
RELACION Nr.35. SHKOLLA 9 VJEÇARE “SAMI ZGJANI”, FSHATI GURRAS, NJËSIA ADMINISTRATIVE BUÇIMAS, BASHKIA POGRADEC.

Gjendja aktuale. Gjendja teknike e mire. kane nevojte per lysterje per shkak te perdorimit dhe ndotjes se sobave me dru gjate periudhes se dimrit. Oxhaqet duhen zhbllokuar dhe pastruar Ka nevojte per nderhyrje riparime mermetime punimet qe do te kryhen jane pasqyruar ne tabelen e mesiperme .

Boje hidroplastike
Pastrim oxhaku + mbeturna
Sherbetisje e bojatisje me gelqere
Boje vaji siperfaqe metalik
Boje vaji mbi siperfaqe te patinuar

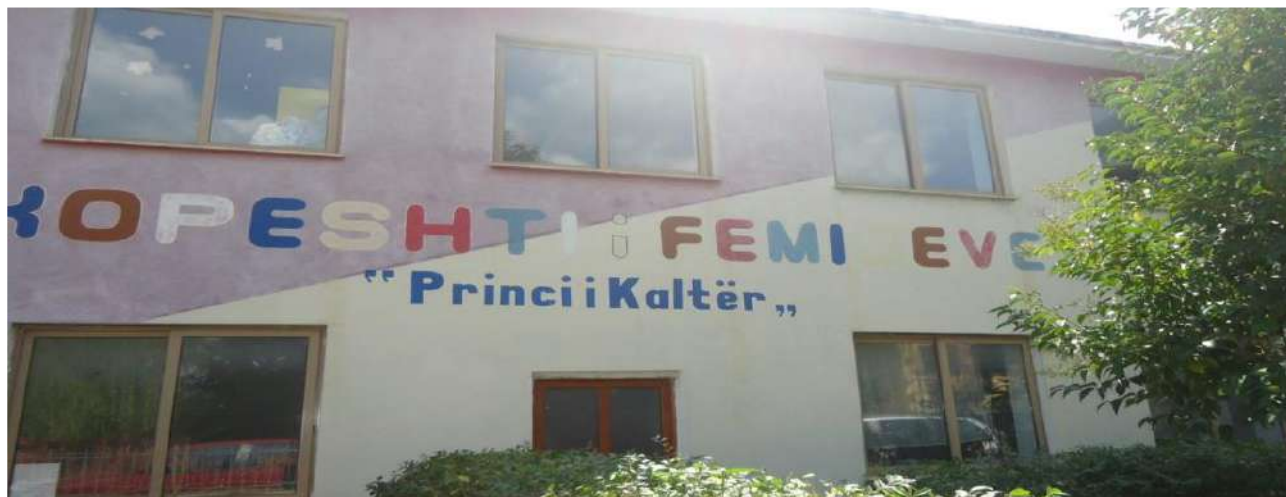
**RELACION Nr.36. KOPSHTI “PRINCI I KALTËR” FSHATI GURAS NJËSIA
ADMINISTRATIVE BUÇIMAS, BASHKIA POGRADEC.**

Boje hidroplastike
Pastrim oxhaku + mbeturna
Gjendja aktuale. Gjendja teknike e mire. kane nevojte per lysterje per shkak te perdorimit dhe ndotjes se sobave me dru gjate periudhes se dimrit. Oxhaqet duhen zhbllokuar dhe pastruar Ka nevojte per nderhyrje ne dysHEME me shtrese parketi riparime mermetime punimet qe do te kryhen jane pasqyruar ne tabelen e mesiperme

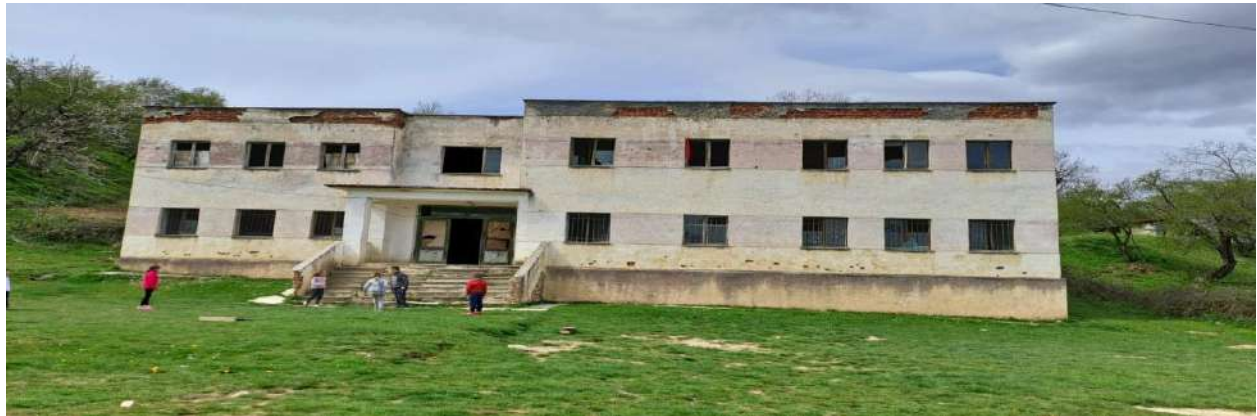
RELACION Nr.37.” SHKOLLA FILLORE HONDISHT. FSHATI HONDISHT, NJËSIA ADMINISTRATIVE TREBINJË,BASHKIA POGRADEC. FOTO BALLORE OBJEKTI
Objekti eshte nje ndertese 2kat.

Gjendja aktuale.Gjendja teknike jo e mire perdoren vetem tre ambjente dhe koridori. kane nevojte per lysterje per shkak te perdorimit dhe ndotjes se sobave me dru gjate periudhes se dimrit.Oxhaqet duhen zhbllokuar dhe pastruar , punimet qe do te kryhen jane pasqyruar ne tabelen e mesiperme .

Sherbetisje e bojatisje me gelqere

Pastrim oxhaku + mbeturina

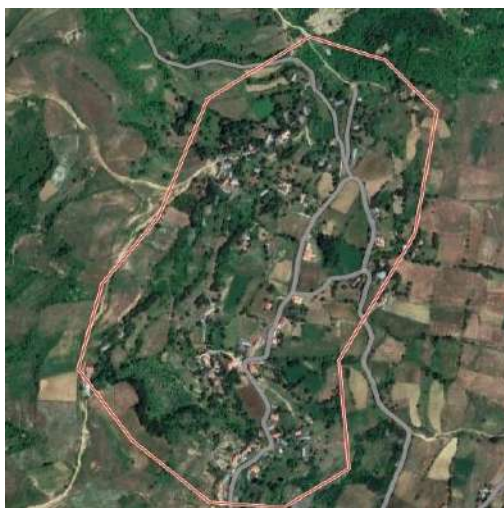
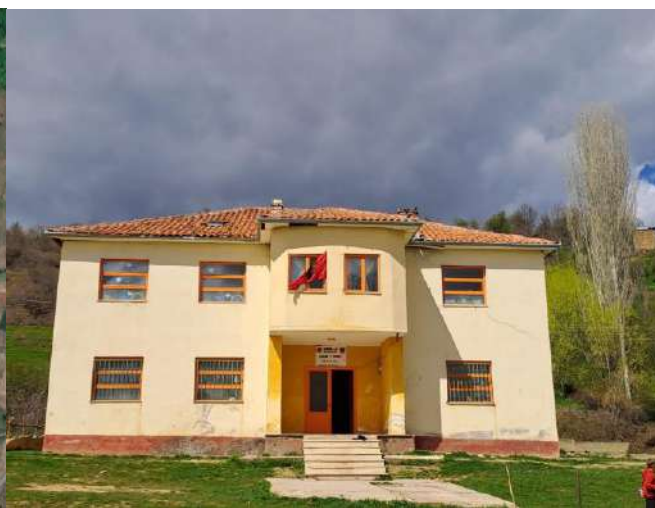
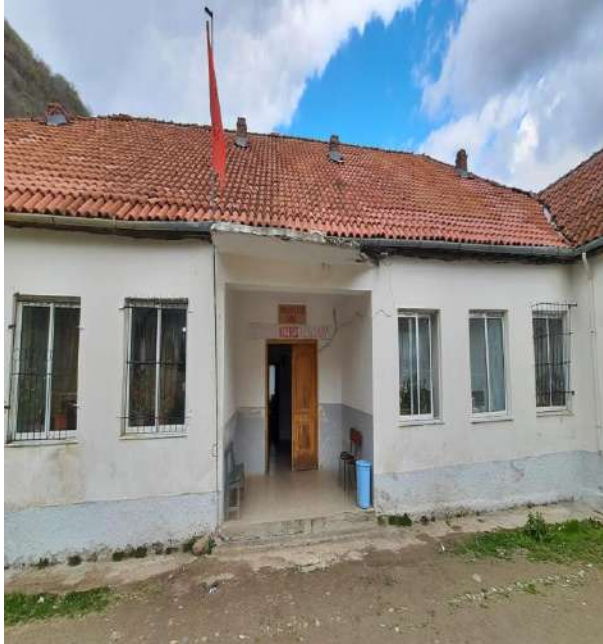
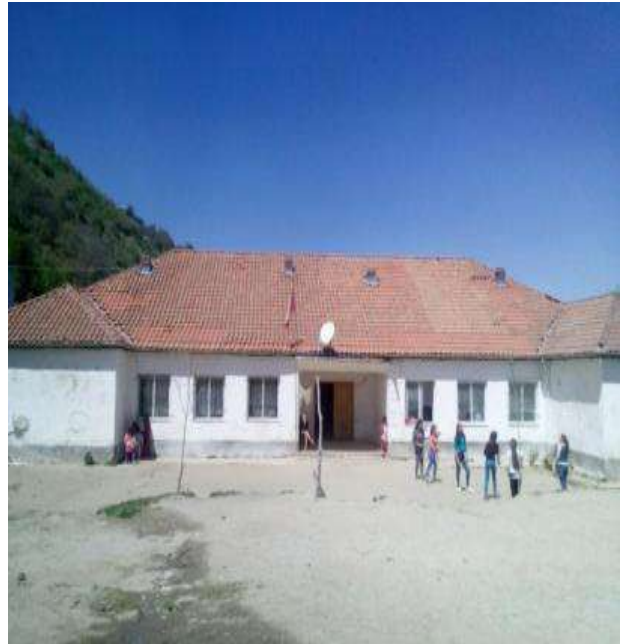
RELACION Nr.38.” SHKOLLA 9 VJEÇARE “ FSHATI DUNICË, NJËSIA ADMINISTRATIVE TREBINJË,BASHKIA POGRADEC. FOTO BALLORE OBJEKTI Objekti eshte nje ndertese 1kat.

Gjendja aktuale. Gjendja teknike e mire. kane nevoje per lysterje per shkak te perdorimit dhe ndotjes se sobave me dru gjate periudhes se dimrit. Oxhaqet duhen zhbllokuar dhe pastruar , punimet qe do te kryhen jane pasqyruar ne tabelen e mesiperme .

Sherbetisje e bojatisje me gelqere
Pastrim oxhaku + mbeturina

Prishje Çati vendi e zakonshme me HD~8m,tjegulla marseljeze

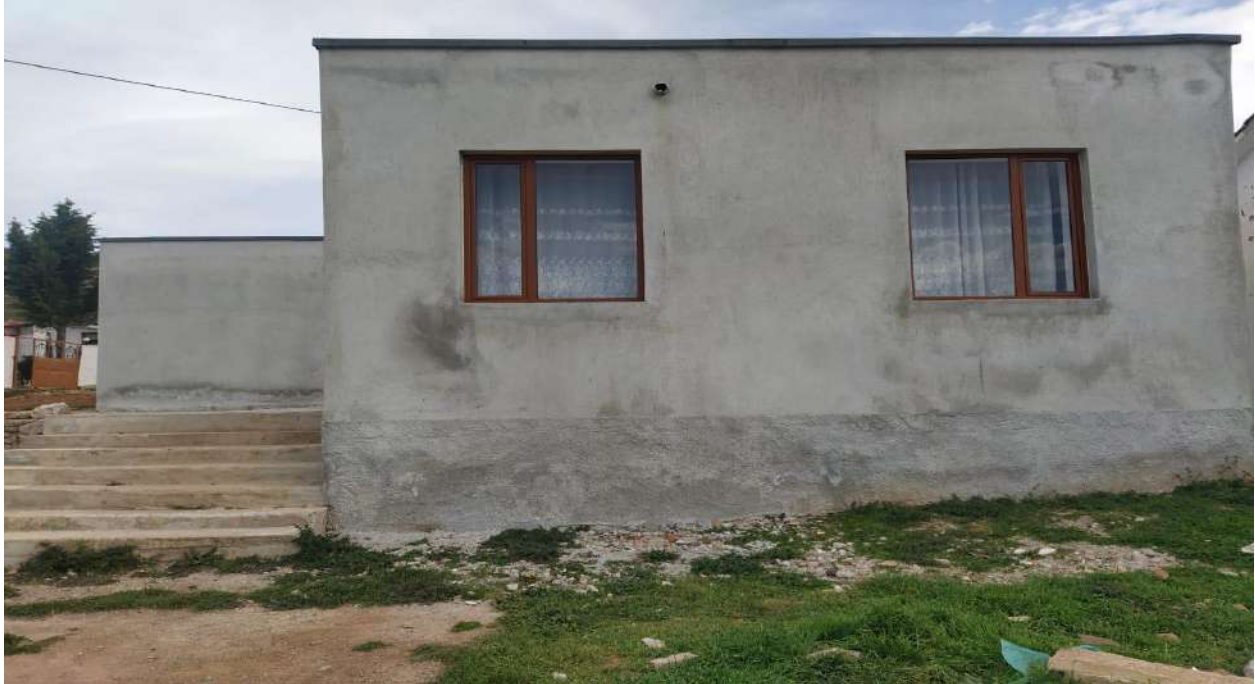
**RELACION Nr.43.Kopeshti FSHATI NIZHAVEC, NJESIA ADMINISTRATIVE ÇERRAVE,
BASHKIA POGRADEC.**

Boje hidroplastike
Pastrim oxhaku + mbeturina
Gjendja aktuale. Gjendja teknike e mire. kane nevojte per lysterje per shkak te perdorimit dhe ndotjes se sobave me dru gjate periudhes se dimrit.

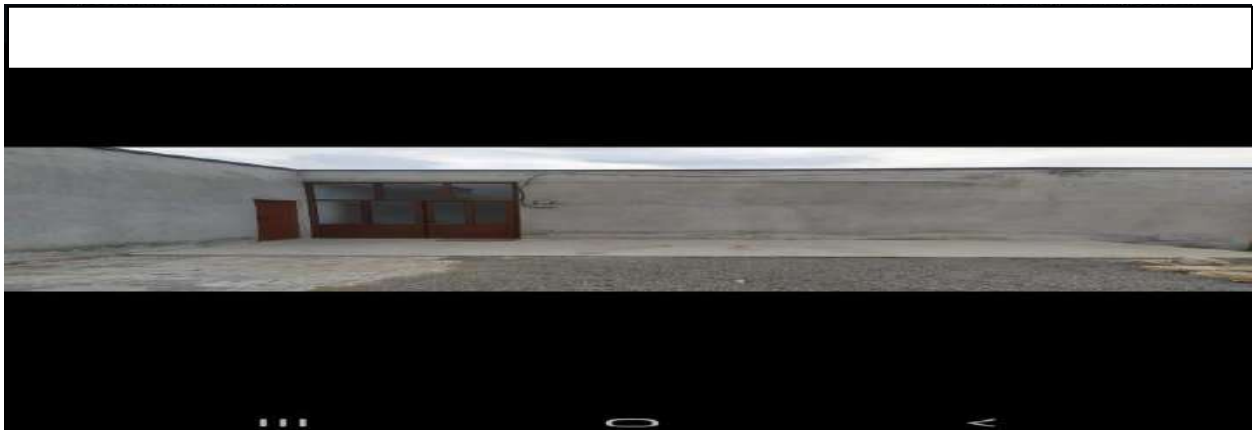
RELACION Nr.44. Kopeshti FSHATI GRABOVICE, NJESIA ADMINISTRATIVE ÇERRAVE, BASHKIA POGRADEC.

Sherbetisje e bojatisje me gelqere
Boje hidroplastike
F.V Dere d/alumini tek xham (1cope)
Riparim catie zvendesim tjegullash
Gjendja aktuale.Gjendja teknike e mire. kane nevoje per lyerje per shkak te perdorimit dhe ndotjes se sobave me dru gjate periudhes se dimrit,rip catie..

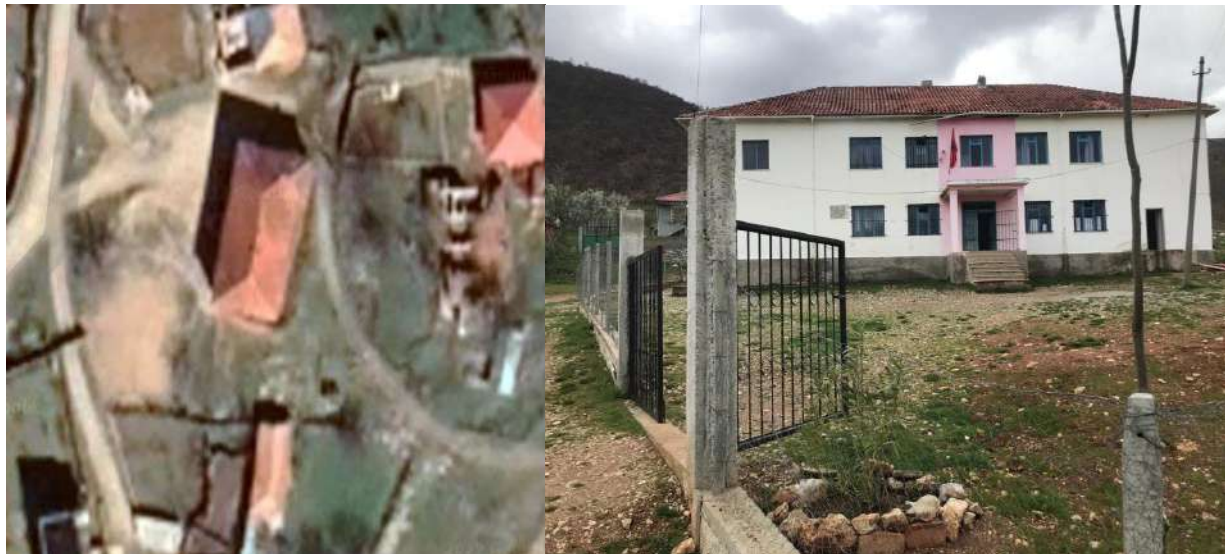
RELACION Nr.45. SHKOLLA 9 VJEÇARE"FERIT HYMETLLARI" FSHATI ALARUP, NJESIA ADMINISTRATIVE ÇERRAVE, BASHKIA POGRADEC. FOTOGRAFI AJRORE

Sherbetisje e bojatisje me gelqere
Pastrim oxhaku + mbeturina
Lyerje me boje vaji sip metalke
Gjendja aktuale.Gjendja teknike e mire. kane nevoje per lyerje per shkak te perdorimit dhe ndotjes se sobave me dru gjate periudhes se dimrit.Oxhaqet duhen zhbllokuar dhe pastruar Ka nevoje per nderhyrje riparime mermetime punimet qe do te kryhen jane pasqyruar ne tabelen e mesiperme .

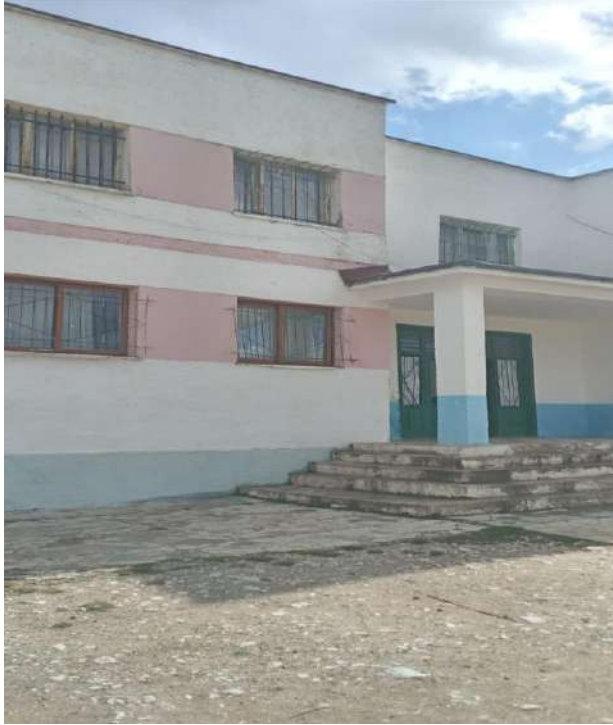
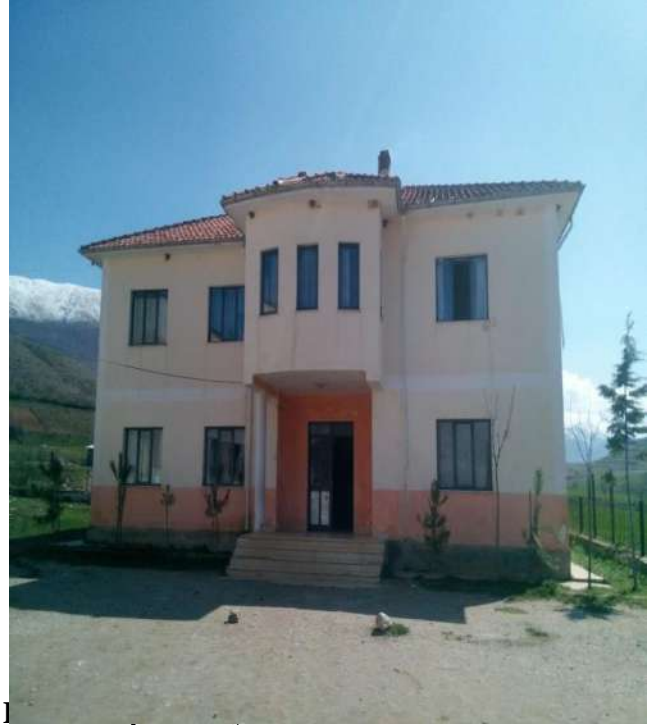
RELACION Nr.46. SHKOLLA 9 VJEÇARE"REXHEP XHEMOLLARI" FSHATI BLACË, NJESIA ADMINISTRATIVE ÇERRAVE, BASHKIA POGRADEC.

Gjendja aktuale. Gjendja teknike e mire Aktualisht klasat kane nevoje per lysterje per shkak te perdorimit dhe ndotjes se sobave me dru gjate periudhes se dimrit. Oxhaqet duhen zhbllokuar dhe pastruar Ka nevoje per nderhyrje riparime mermetime punimet qe do te kryhen jane pasqyruar ne tabelen e mesiperme .

Sherbetisje e bojatisje me gelqere
 Pastrim oxhaku + mbeturina
 Boje vaji mbi sipërfaqe te patinuar
 Shtrese lluster cemento 1:2 t = 20 mm

Hidroizolim me emulsion bitumi dhe 1 k katrama

Veshje kornize llamarine xingat

F.V.Ulluk shkarkimi vertikale me PVC ϕ 120mm

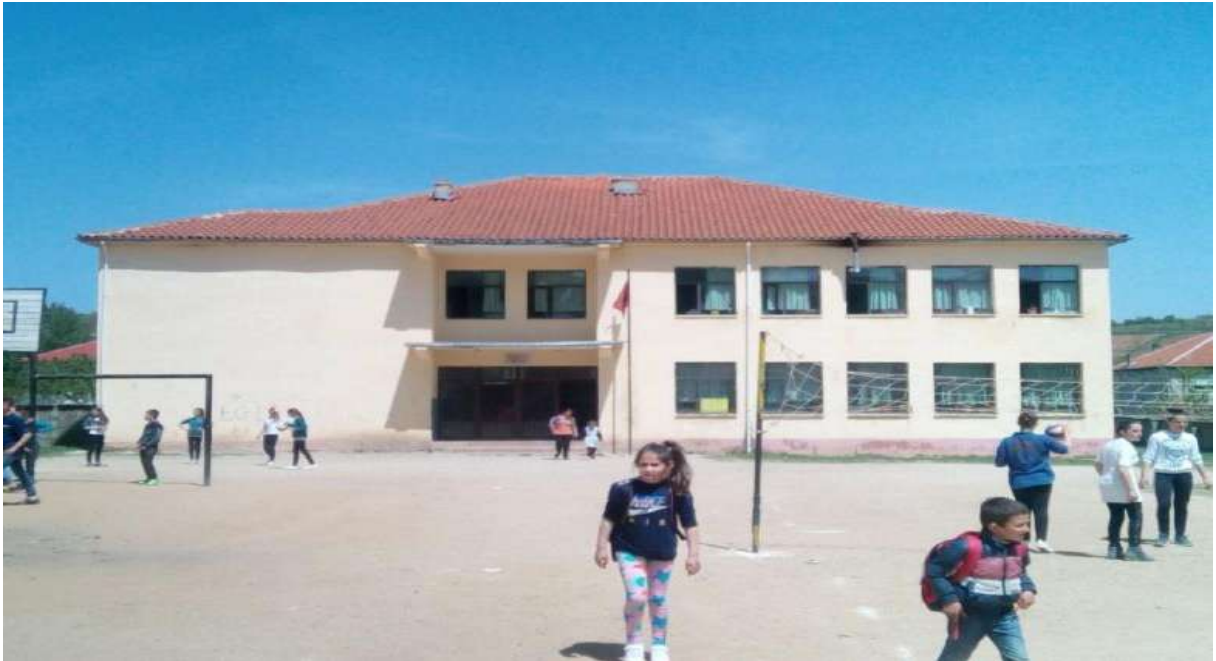
RELACION Nr.47. SHKOLLA 9 VJEÇARE "HAMDI ALINJI" FSHATI LESHNICE, NJESIA ADMINISTRATIVE ÇERRAVE, BASHKIA POGRADEC.

Gjendja aktuale. Gjendja teknike e mire Aktualisht klasat kane nevojte per lysterje per shkak te perdorimit dhe ndotjes se sobave me dru gjate periudhes se dimrit. Oxhaqet duhen zhbllokuar dhe pastruar Ka nevojte per nderhyrje riparime mermetime punimet qe do te kryhen jane pasqyruar ne tabelen e mesiperme .

Sherbetisje e bojatisje me gelqere
Boje hidroplastike
Pastrim oxhaku + mbeturina
Riparim catie zvendesim tjegullash
Suva e zakonshme fasade mur tulle ~ 8m
Suva brenda mur tulle ~ 4m, me krah, llaç perzier M 25
Boje vaji siperfaqe metalik
Tavan rrjete teli + suva

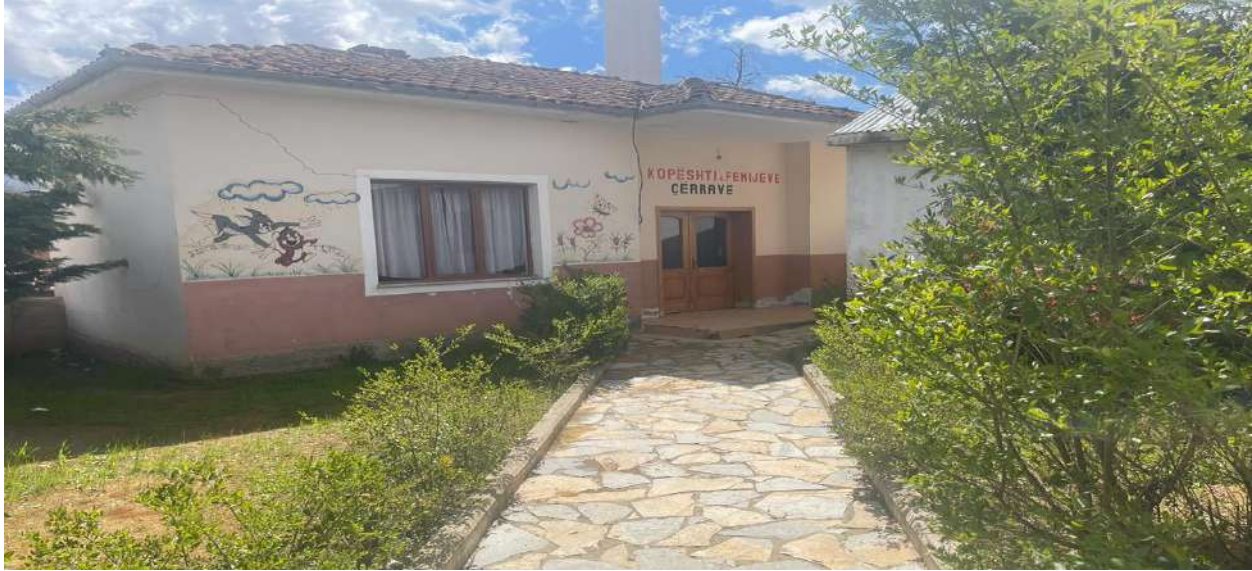
RELACION Nr.48.Kopeshti XHAMIA FSHATI CERRAVE, NJESIA ADMINISTRATIVE ÇERRAVE BASHKIA POGRADEC.

Gjendja aktuale. Gjendja teknike e mire Aktualisht klasat kane nevoje per lyerje per shkak te perdorimit dhe ndotjes se sobave me dru gjate periudhes se dimrit. Oxhaqet duhen zhblokuar dhe pastruar Ka nevoje per nderhyrje riparime mermetime punimet qe do te kryhen jane pasqyruar ne tabelen e mesiperme .

Lyerje me boje hidrplastike cil II

Pastrim oxhaku + mbeturina

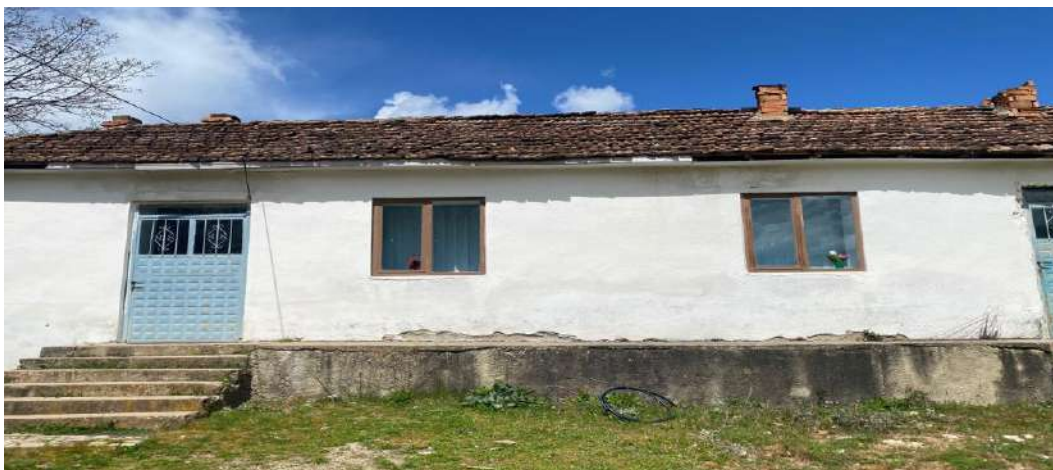
RELACION Nr.49.Kopeshti LUMAS FSHATI LUMAS, NJESIA ADMINISTRATIVE ÇERRAVE, BASHKIA POGRADEC.

Gjendja aktuale. Gjendja teknike e mire Aktualisht klasat kane nevoje per lysterje per shkak te perdorimit dhe ndotjes se sobave me dru gjate periudhes se dimrit.

Lyerje me boje hidrplastike cil II

Pastrim oxhaku + mbeturina

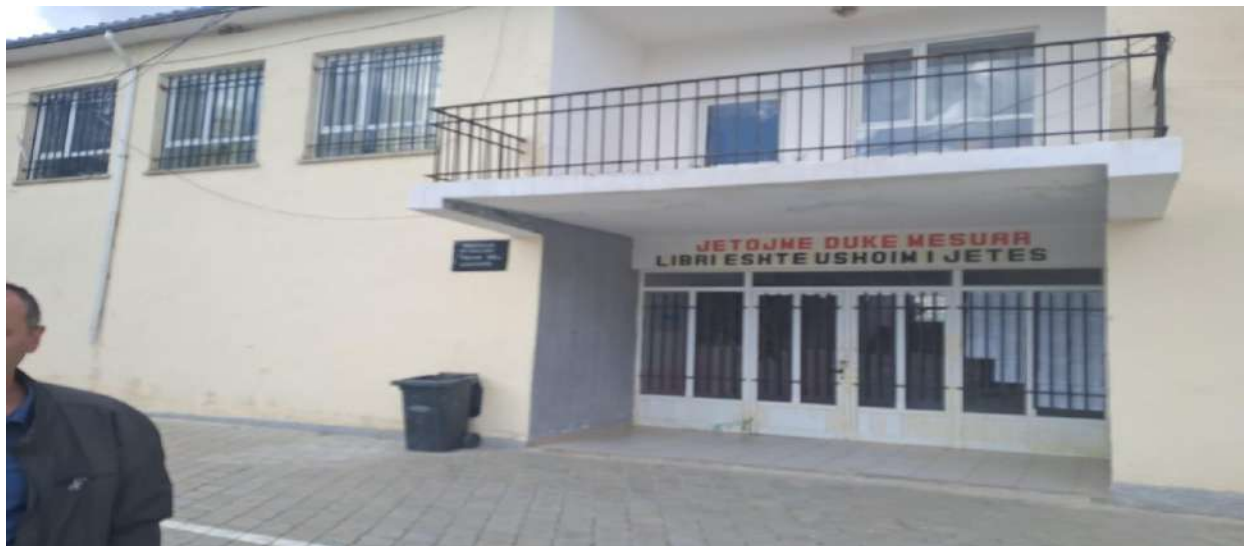
RELACION Nr.50. SHKOLLA 9 VJEÇARE "ISLAM IBI" FSHATI ÇERRAVE, NJESIA ADMINISTRATIVE ÇERRAVE, BASHKIA POGRADEC. **FOTO BALLORE E OBJEKTIT** Objekti eshte nje ndertese 2 kat.

Gjendja aktuale.Gjendja teknike e mire. kane nevoje per lysterje per shkak te perdorimit dhe ndotjes se sobave me dru gjate periudhes se dimrit.Oxhaqet duhen zhbllokuar dhe pastruar Ka nevoje per nderhyrje riparime mermetime punimet qe do te kryhen jane pasqyruar ne tabelen e mesiperme .

Sherbetisje e bojatisje me gelqere
Lysterje me boje hidrplastike
Pastrim oxhaku + mbeturina
Prishje Çati vendi e zakonshme me HD~8m,tjegulla marseljeze
Çati vendi e zakonshme me HD~8m,tjegulla marseljeze
Suva e zakonshme fasade mur tulle ~ 8m
Suva brenda mur tulle ~ 4m, me krah, llaç perzier M 25
Boje vaji mbi siperfaqe te patinuar
Tavan rrjete teli + suva

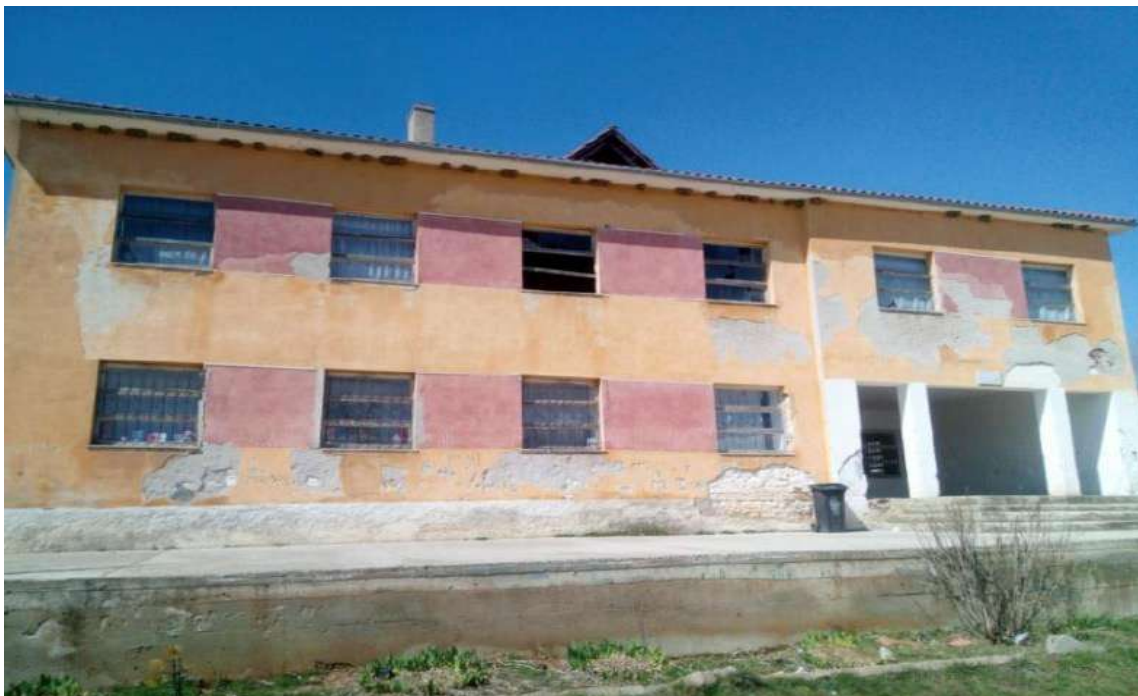
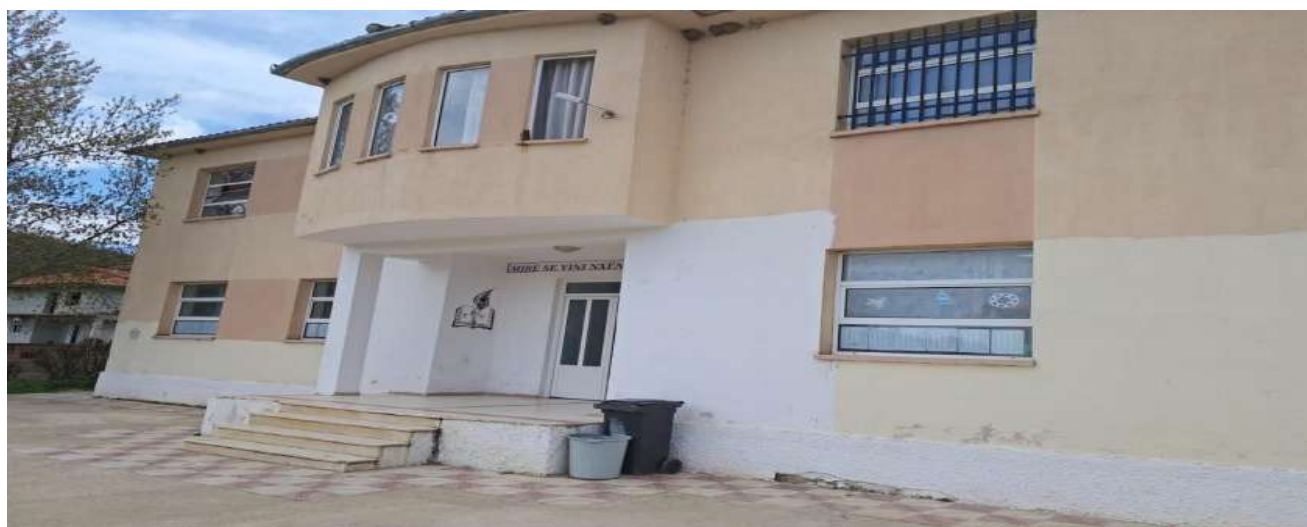
RELACION Nr.51. SHKOLLA 9 VJEÇARE "NEIM MUÇELLI" FSHATI PRETUSHË, NJESIA ADMINISTRATIVE ÇERRAVE, BASHKIA POGRADEC.

Gjendja aktuale. Gjendja teknike e mire. Aktualisht klasat kane nevoje per lysterje per shkak te perdorimit dhe ndotjes se sobave me dru gjate periudhes se dimrit.. Ka nevoje per nderhyrje riparime mermetime punimet qe do te kryhen jane pasqyruar ne tabelen e mesiperme

- Sherbetisje e bojatisje me gelqere
- Boje hidroplastike
- Pastrim oxhaku + mbeturina
- Prishje Çati vendi e zakonshme me HD~8m,tjegulla marseljeze
- Çati vendi e zakonshme me HD~8m, tjegulla marseljeze
- Suva e zakonshme fasade mur tulle ~ 8m
- Boje vaji siperfaqe metalik
- Tavan rrjete teli + suva
