RELACION

Objekti : “SHËRBIME PËR MIREMBAJTJEN E NDERTESAVE” BASHKIA POGRADEC.

Objekti i ndertimit: “ **Shërbime të Mirëmbajtjes së Ndërtesave** ”, ne shkollat 9 vjeçare, te mesme, kopshte, çerdhe te Bashkise Pogradec per vitin 2024.

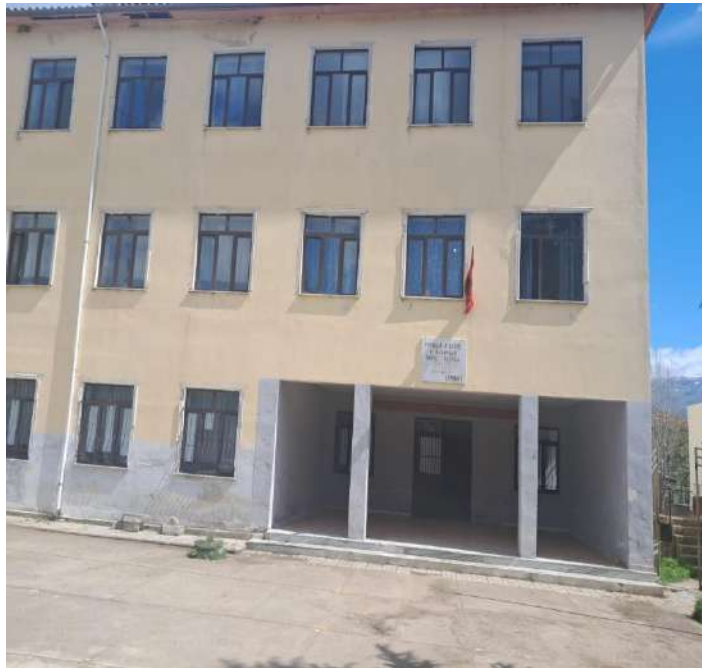
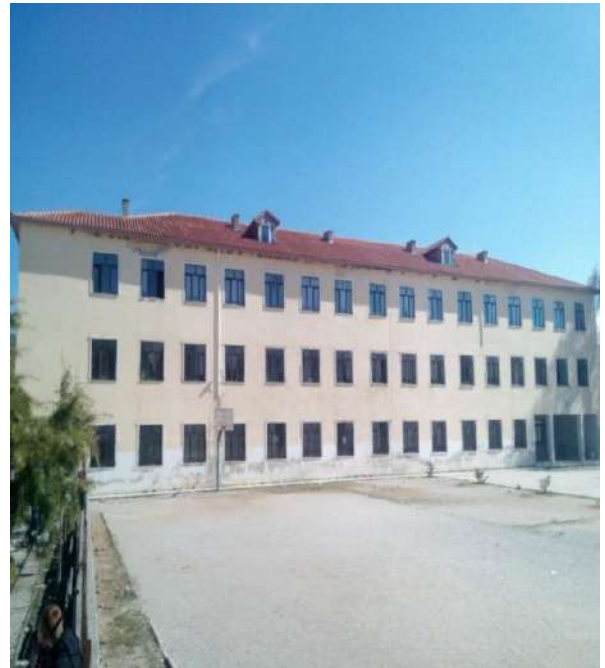
RELACION Nr.52. SHKOLLA E MESME "QEMAL BAZELLI " FSHATI ÇERRAVE, NJESIA ADMINISTRATIVE ÇERRAVE, BASHKIA POGRADEC. Objekti eshte nje ndertese 3 kat.

Gjendja aktuale.Gjendja teknike jo e mire. Kane nevoje per lysterje per shkak te perdorimit dhe ndotjes se sobave me dru gjate periudhes se dimrit.Oxhaqet duhen zhbllokuar dhe pastruar Ka nevoje per riparim e çatisë. Punimet qe do te kryhen jane pasqyruar ne tabelen e mesiperme .

Boje hidroplastike
Pastrim oxhaku + mbeturina
Prishje Çati vendi e zakonshme me HD~8m,tjegulla marseljeze
Çati vendi e zakonshme me HD~8m,tjegulla marseljeze

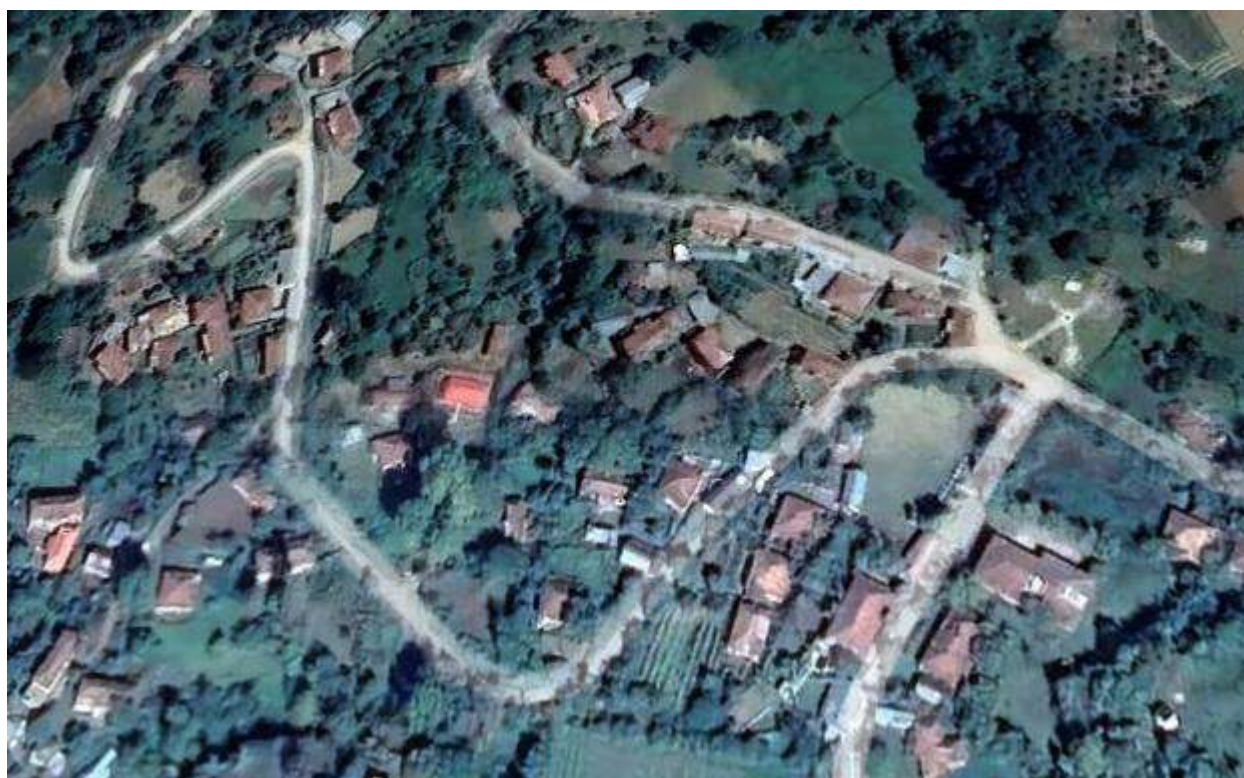
RELACION Nr.55. SHKOLLA FILLORE FSHATI HOMCAN NJËSIA ADMINISTRATIVE PROPTISHT, BASHKIA POGRADEC.

Gjendja aktuale. Gjendja teknike e mire. kane nevoje per lysterje per shkak te perdorimit dhe ndotjes se sobave me dru gjate periudhes se dimrit. Oxhaqet duhen zhbllokuar dhe pastruar. Ka nevoje per nderhyrje riparime mermetime punimet qe do te kryhen jane pasqyruar ne tabelen e mesiperme .

Sherbetisje e bojatisje me gelqere

Pastrim oxhaku + mbeturina
Riparim catie zvendesim tjegullash

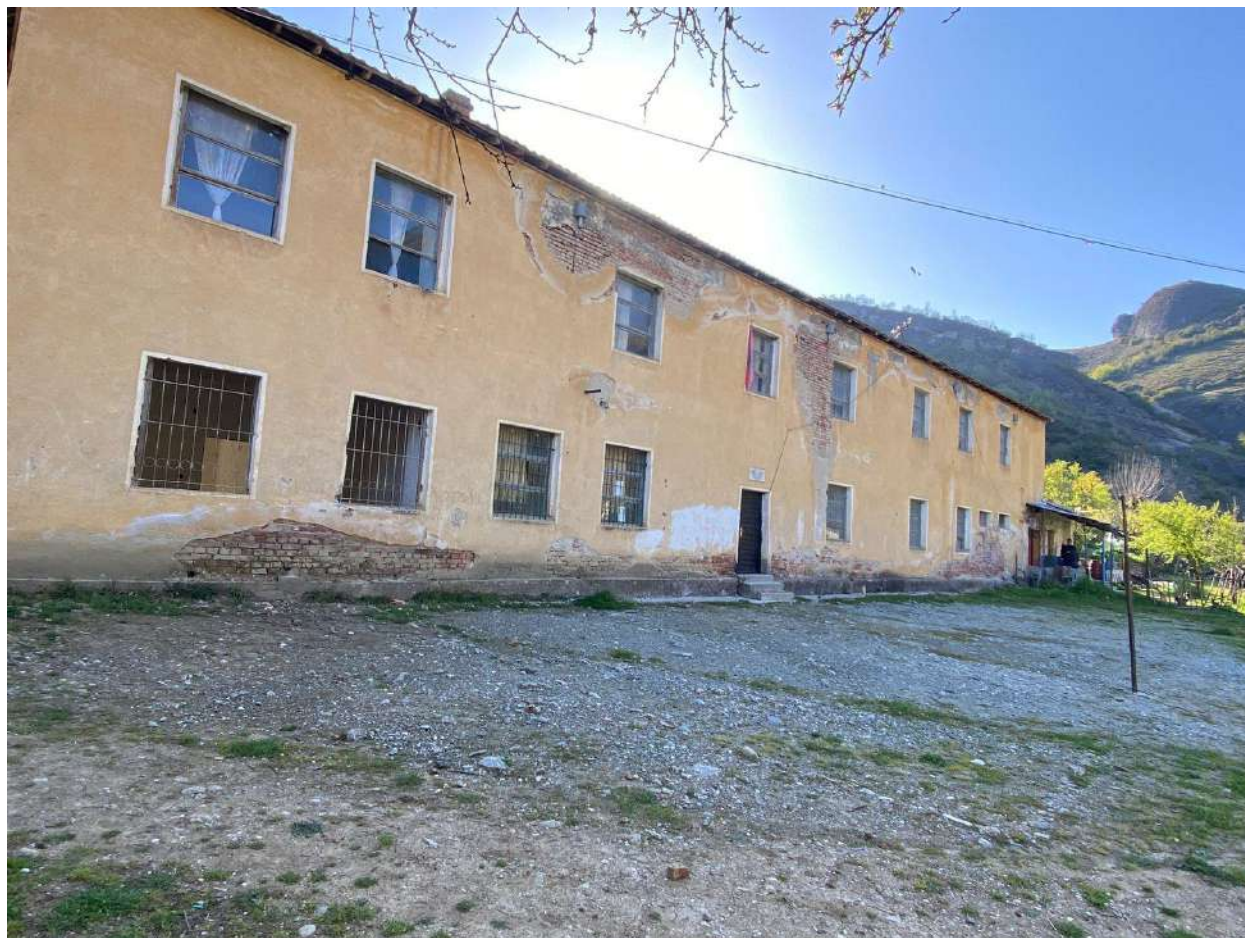
RELACION Nr.56. KOPESHTI FSHATI HOMEZH NJËSIA ADMINISTRATIVE PROPTISHT, BASHKIA POGRADEC.

Gjendja aktuale. Gjendja teknike e mire. kane nevojte per lysterje per shkak te perdorimit dhe ndotjes se sobave me dru gjate periudhes se dimrit. punimet qe do te kryhen jane pasqyruar ne tabelen e mesiperme .

Sherbetisje e bojatisje me gelqere
Pastrim oxhaku + mbeturina

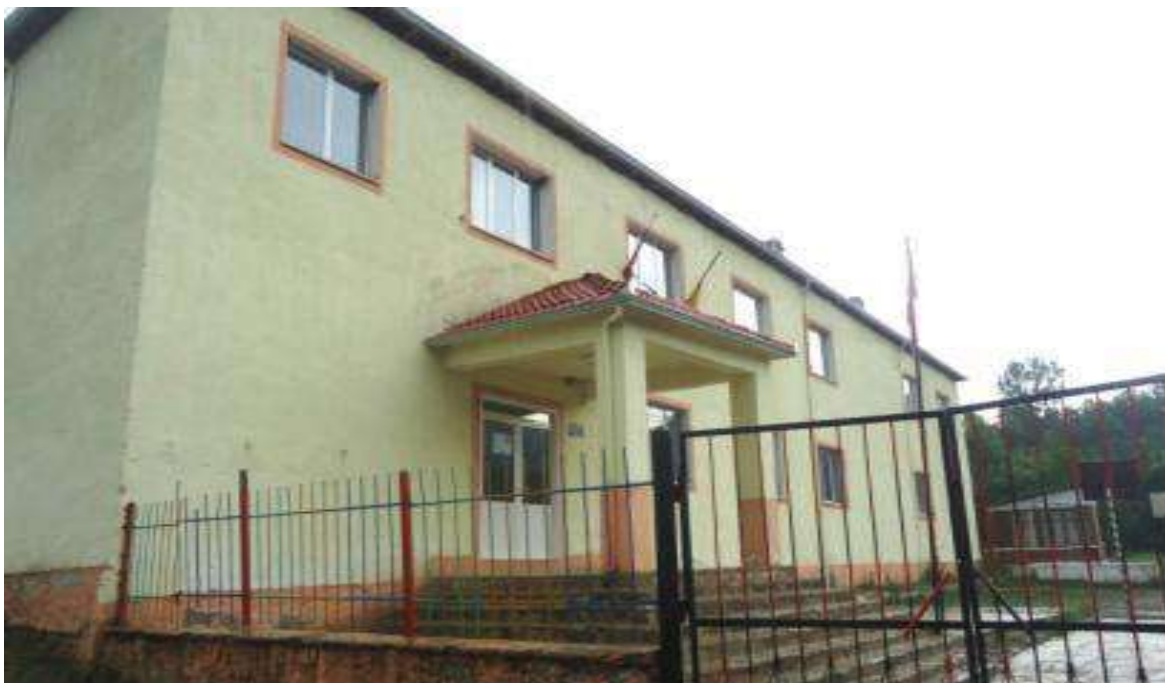
RELACION Nr.57. SHKOLLA 9 VJEÇARE “SELIM GJONA” FSHATI PROPTISHT NJËSIA ADMINISTRATIVE PROPTISHT, BASHKIA POGRADEC.

Gjendja aktuale. Gjendja teknike e mire. kane nevojte per lysterje per shkak te perdorimit dhe ndotjes se sobave me dru gjate periudhes se dimrit. Oxhaku duhen zhbllokuar dhe pastruar , ndriin e dy dyerve d/alumin riparime mermetime punimet qe do te kryhen jane pasqyruar ne tabelen e mesiperme .

- Boje hidroplastike
- Sherbetisje e bojatisje me gelqere
- Pastrim oxhaku + mbeturina
- Suva e zakonshme fasade mur tulle ~ 8m
- Boje vaji siperfaqe metalik

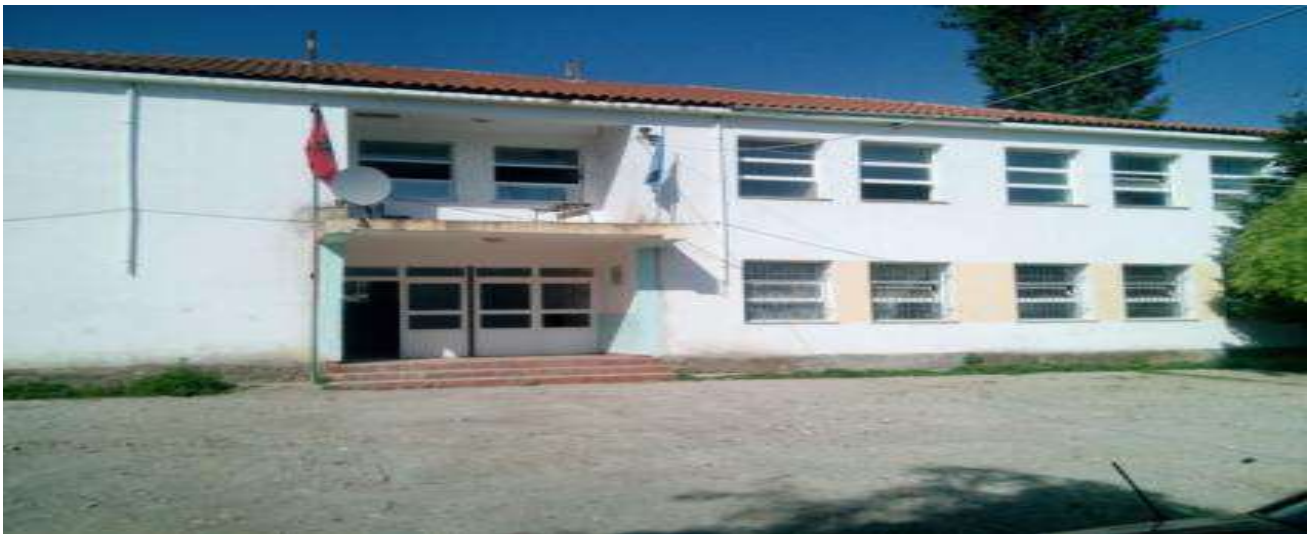
RELACION Nr.58. SHKOLLA 9 VJEÇARE “RIZA BALLIU” FSHATI SLABINJË NJËSIA ADMINISTRATIVE PROPTISHT, BASHKIA POGRADEC.

Gjendja aktuale.Gjendja teknike e mire. kane nevojë per lyerje per shkak te perdorimit dhe ndotjes se sobave me dru gjate periudhes se dimrit.Oxhaku duhen zhbllokuar dhe pastruar , riparime mermetime punimet qe do te kryhen jane pasqyruar ne tabelen e mesiperme .

Sherbetisje e bojatisje me gelqere
Pastrim oxhaku + mbeturina
Riparim catie zvendesim tjegullash
F.V.Ulluk shkarkimi vertikale me PVC ϕ 120mm
Ulluk shkarkimi horizontal me PVC 33cm
Boje vaji siperfaqe metalik

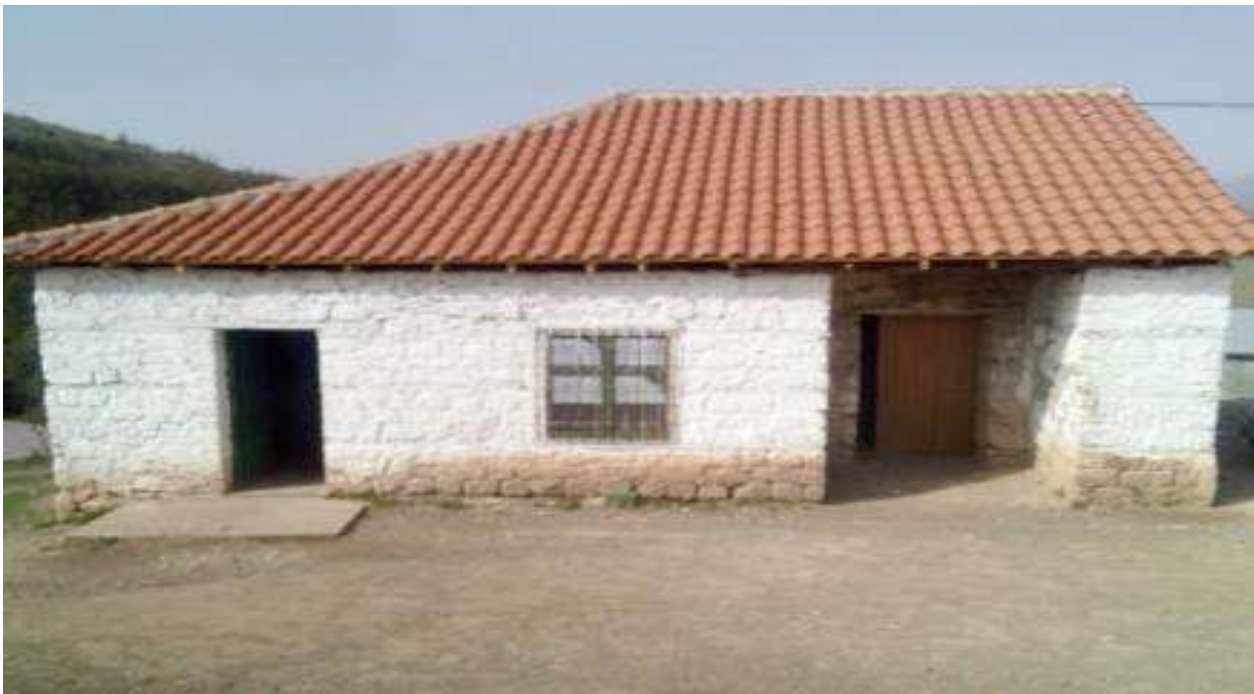
**RELACION Nr.59. SHKOLLAFSHATI KRICKOVE NJËSIA ADMINISTRATIVE
PROPTISHT, BASHKIA POGRADEC.**

Gjendja aktuale. Gjendja teknike e mire. kane nevojte per lysterje per shkak te perdorimit dhe ndotjes se sobave me dru gjate periudhes se dimrit. Oxhaku duhen zhbllokuar dhe pastruar , punimet qe do te kryhen jane pasqyruar ne tabelen e mesiperme .

Boje hidroplastike cilesi e larte

Boje hidroplastike

Pastrim oxhaku + mbeturina

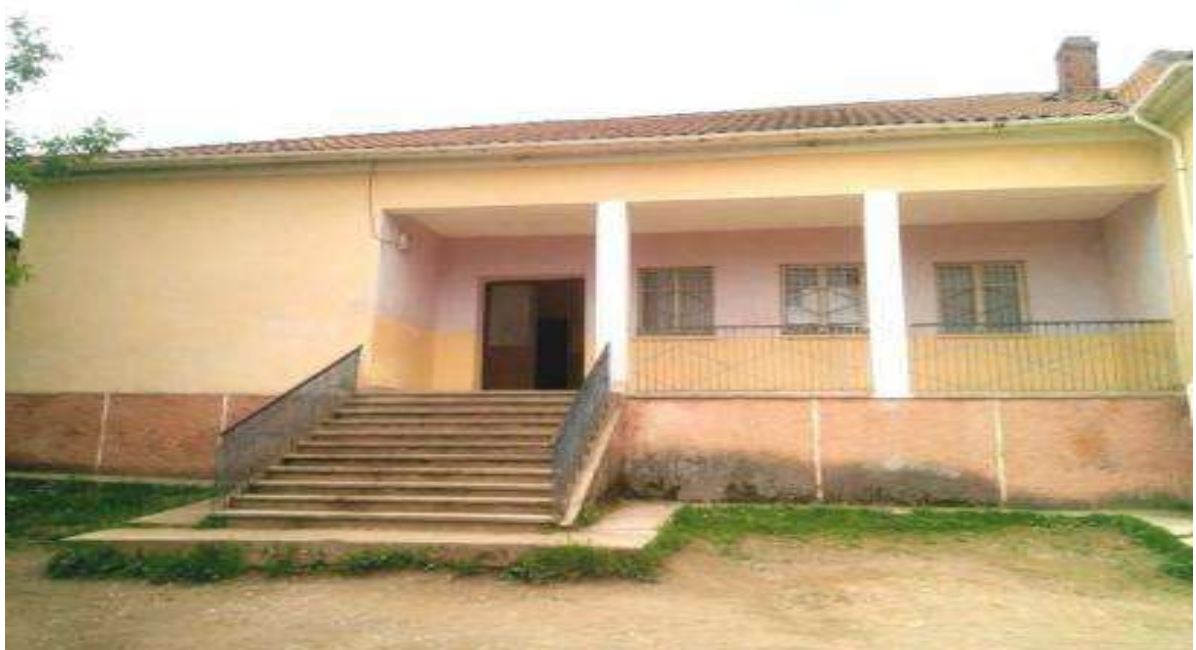
RELACION Nr.60. SHKOLLA FSHATI VËRRI NJËSIA ADMINISTRATIVE PROPTISHT, BASHKIA POGRADEC. FOTO BALLORE E OBJEKTIT

Gjendja aktuale.Gjendja teknike e mire. kane nevojte per lyerje per shkak te perdorimit dhe ndotjes se sobave me dru gjate periudhes se dimrit.Oxhaku duhen zhbllokuar dhe pastruar ,riparime mermetime punimet qe do te kryhen jane pasqyruar ne tabelen e mesiperme .

Sherbetisje e bojatisje me gelqere h=1.63m
Boje hidroplastike
Pastrim oxhaku + mbeturina
Riparim catie zvendesim tjegullash
Boje vaji mbi sipërfaqe te patinuar
Prishje shtrese pllaka majolike mure dhe shtresa
Suva brenda mur tulle ~ 4m, me krah, Ilaç perzier M 25

F.V ËC allaturka importi
F.V ËC allafrenga
F.V lavaman porcelani importi
F.V saracineska bronzi Ø 3/4 " = 20 mm
FV Tuba e rakorderi ujesjellesi PPR d=20~25mm, Pn 25
Veshje me pllaka majolike (h=1.6 m, ëc)
Plintuse pllake grez, ëc
Shtrese me pllaka grez porcelanato, ëc
F V dyer d/alumini plastike me dopio xham (ERRET) 4 cop, ëc

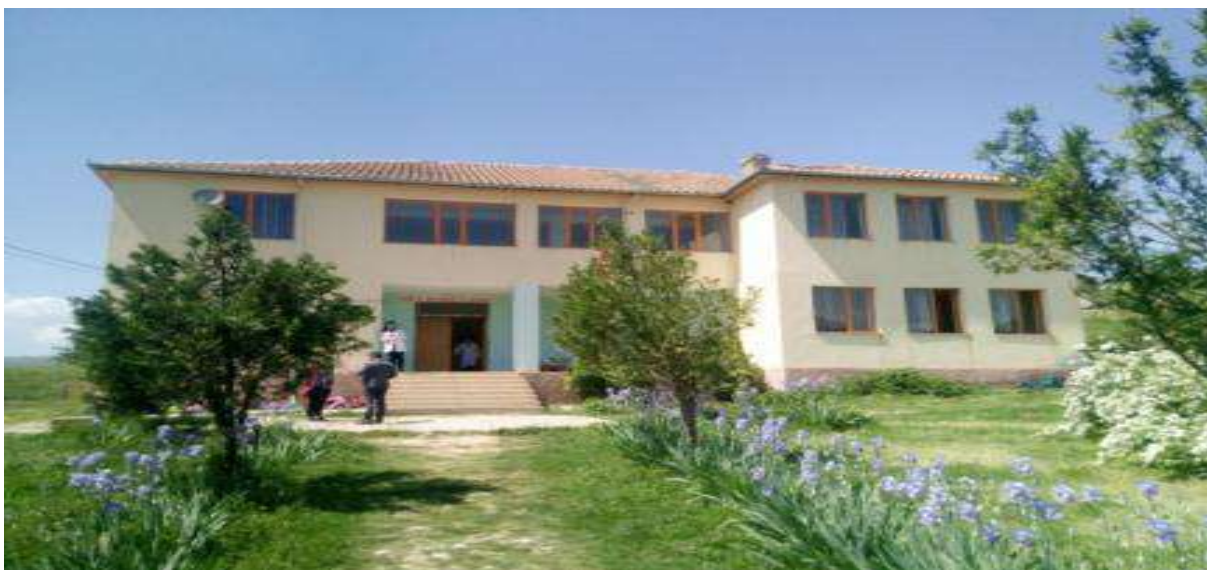
RELACION Nr.61. SHKOLLA 9 VJEÇARE FSHATI GOLIK NJËSIA ADMINISTRATIVE PROPTISHT, BASHKIA POGRADEC.

Gjendja aktuale. Gjendja teknike e mire. kane nevoje per lysterje per shkak te perdorimit dhe ndotjes se sobave me dru gjate periudhes se dimrit. Oxhaku duhen zhbllokuar dhe pastruar , riparime mermetime punimet qe do te kryhen jane pasqyruar ne tabelen e mesiperme .

Sherbetisje e bojatisje me gelqere
Boje hidroplastike
Pastrim oxhaku + mbeturina
Riparim catie zvendesim tjegullash
Tavan rrjete teli + suva
Suva brenda mur tulle ~ 4m, me krah, Ilaç perzier M 25

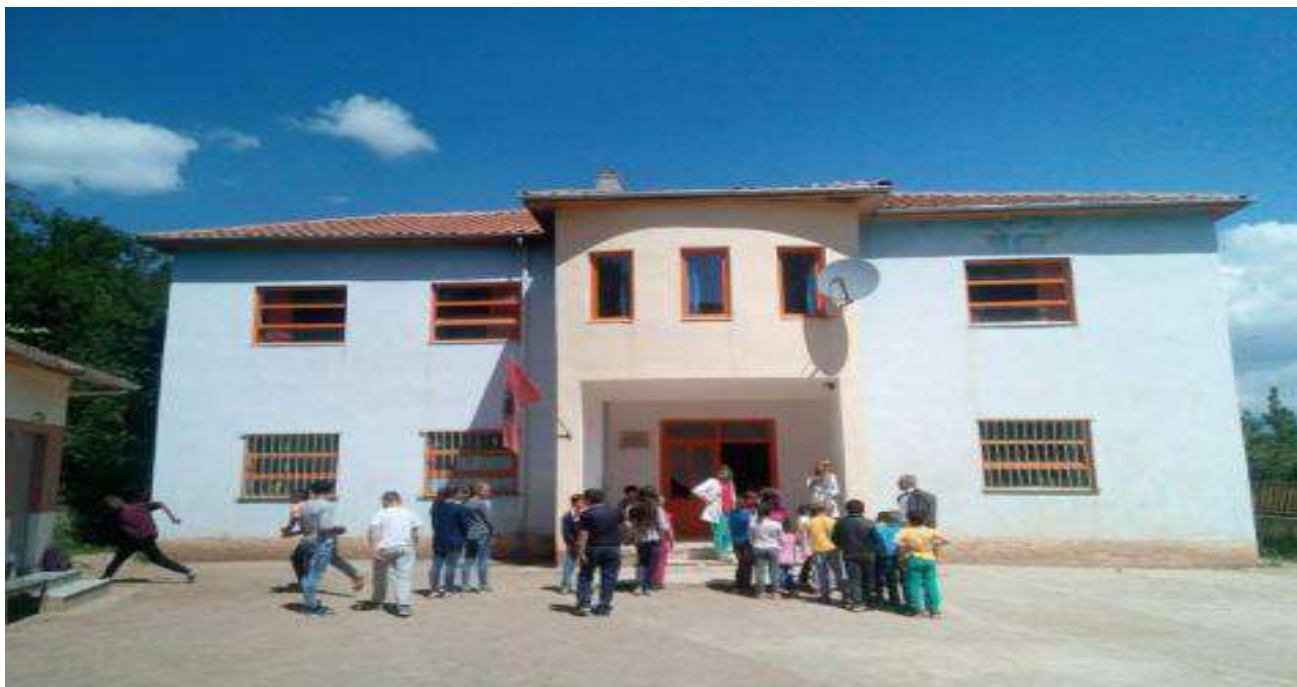
RELACION Nr.62. SHKOLLA 9 VJEÇARE FSHATI SLATINË NJËSIA ADMINISTRATIVE PROPTISHT, BASHKIA POGRADEC. FOTO BALLORE E OBJEKTIT

Gjendja aktuale. Gjendja teknike e mire. kane nevoje per lysterje per shkak te perdorimit dhe ndotjes se sobave me dru gjate periudhes se dimrit. Oxhaku duhen zhbllokuar dhe pastruar ,

Sherbetisje e bojatisje me gelqere
Boje hidroplastike
Suva brenda mur tulle ~ 4m, me krah, Ilaç perzier M 25
Pastrim oxhaku + mbeturina

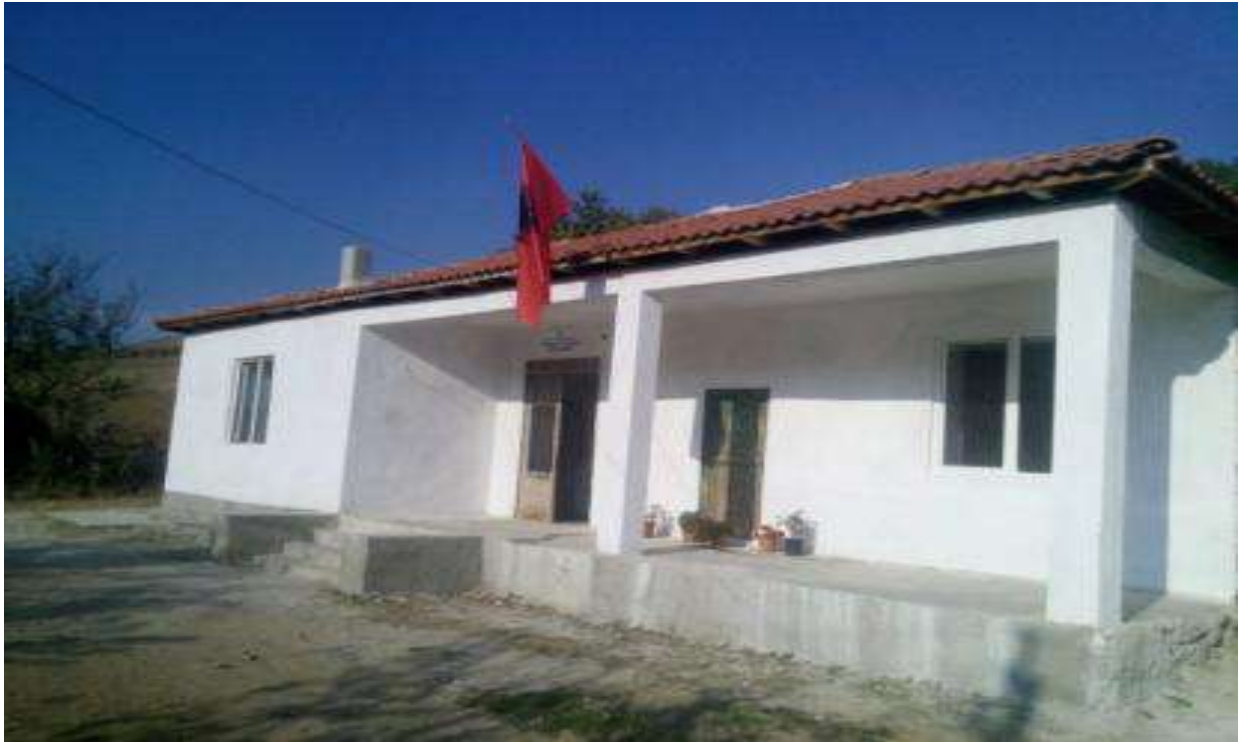
RELACION Nr.63. SHKOLLA FSHATI ZALL TORRË,NJËSIA ADMINISTRATIVE PROPTISHT, BASHKIA POGRADEC. Objekti eshte nje ndertese 1kat.

Gjendja aktuale.Gjendja teknike e mire. kane nevoje per lyerje per shkak te perdorimit dhe ndotjes se sobave me dru gjate periudhes se dimrit.Oxhaku duhen zhbllokuar dhe pastruar , riparime mermetime punimet qe do te kryhen jane pasqyruar ne tabelen e mesiperme .

Sherbetisje e bojatisje me gelqere

Boje hidroplastike

Suva brenda mur tulle ~ 4m, me krah, llaç perzier M 25

Prishja me pllaka grez importi, 40x40cm

Shtrese me pllaka grez importi, 40x40cm

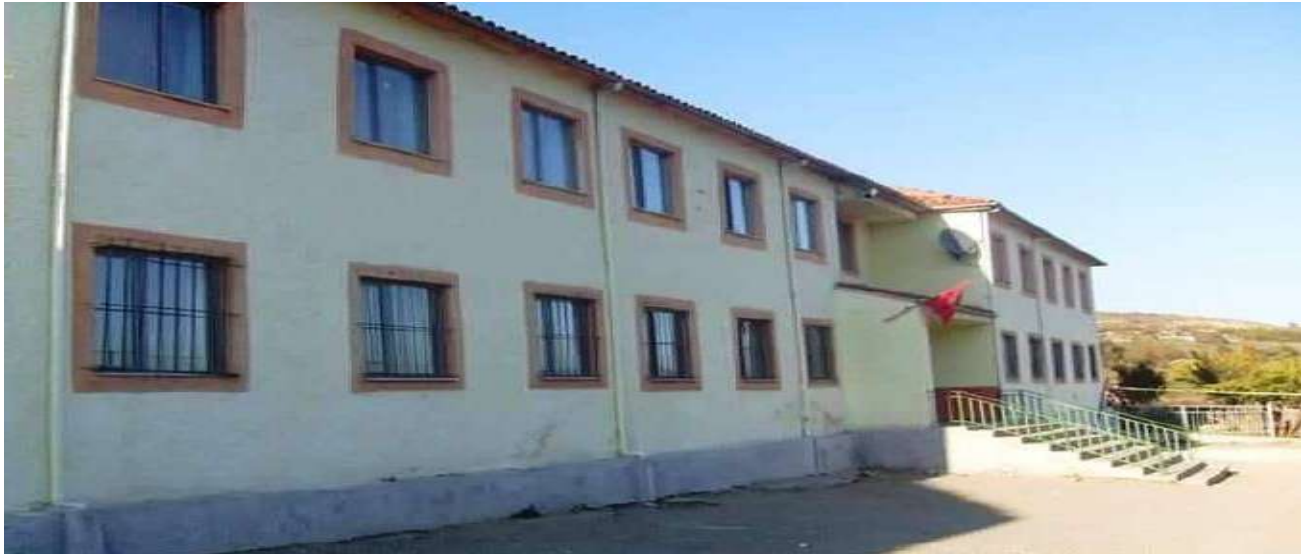
RELACION Nr.64. SHKOLLA E MESME FSHATI VELÇAN, NJËSIA ADMINISTRATIVE

Gjendja aktuale. Gjendja teknike e mire. kane nevojë për lyerje për shkak të përdorimit dhe ndotjes së sobave me dru gjatë periudhës së dimrit. Oxhaku duhet zhbllokuar dhe pastruar, riparime mermetime të catise për arsye se ka tjegulla të thyera në disa vende kemi batim të trareve punimet që do të kryhen janë pasqyruar në tabelën e mesipërme.

Sherbetisje e bojatisje me gelqere

Boje hidroplastike

Pastrim oxhaku + mbeturina

Suva brenda mur tulle ~ 4m, me krah, ilaç perzier M 25

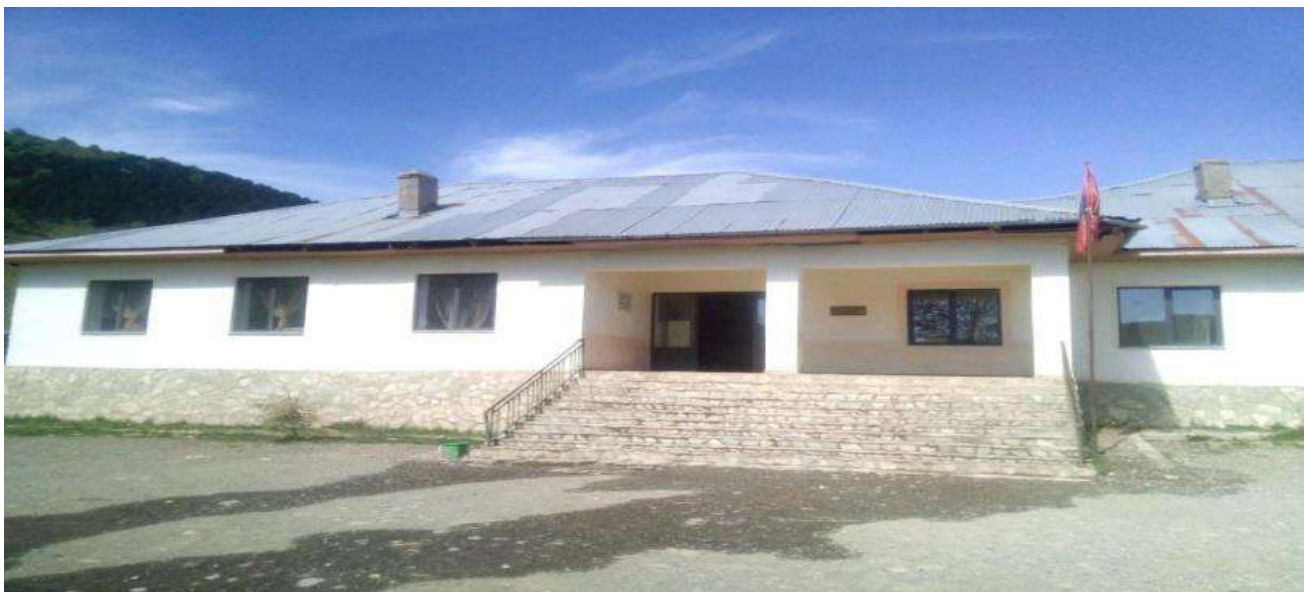
RELACION Nr.65. SHKOLLA 9 VJEÇARE “SHYQYRI DERVISHI” FSHATI BISHNICË, NJËSIA ADMINISTRATIVE VELÇAN BASHKIA POGRADEC. FOTO BALLORE OBJEKTI

Gjendja aktuale. Gjendja teknike e mire. kane nevojë per lysterje per shkak te perdorimit dhe ndotjes se sobave me dru gjate periudhes se dimrit. Oxhaku duhen zhbllokuar dhe pastruar , riparime mermetime punimet qe do te kryhen jane pasqyruar ne tabelen e mesiperme .

Sherbetisje e bojatisje me gelqer

Boje hidroplastike

Pastrim oxhaku + mbeturina

Boje vaji mbi sipërfaqe te patinuar

Boje vaji sipërfaqe metalik

Suva brenda mur tulle ~ 4m, me krah, llaç perzier M 25

Prishje Çati me kapriata hekuri Ø H D ~ 12 m mbulesa llamarine

Riparim Çati me kapriata hekuri Ø H D ~ 12 m mbulesa llamarine

F.V.Ulluk shkarkimi vertikale me PVC φ120mm

Ulluk shkarkimi horizontal me PVC φ33cm

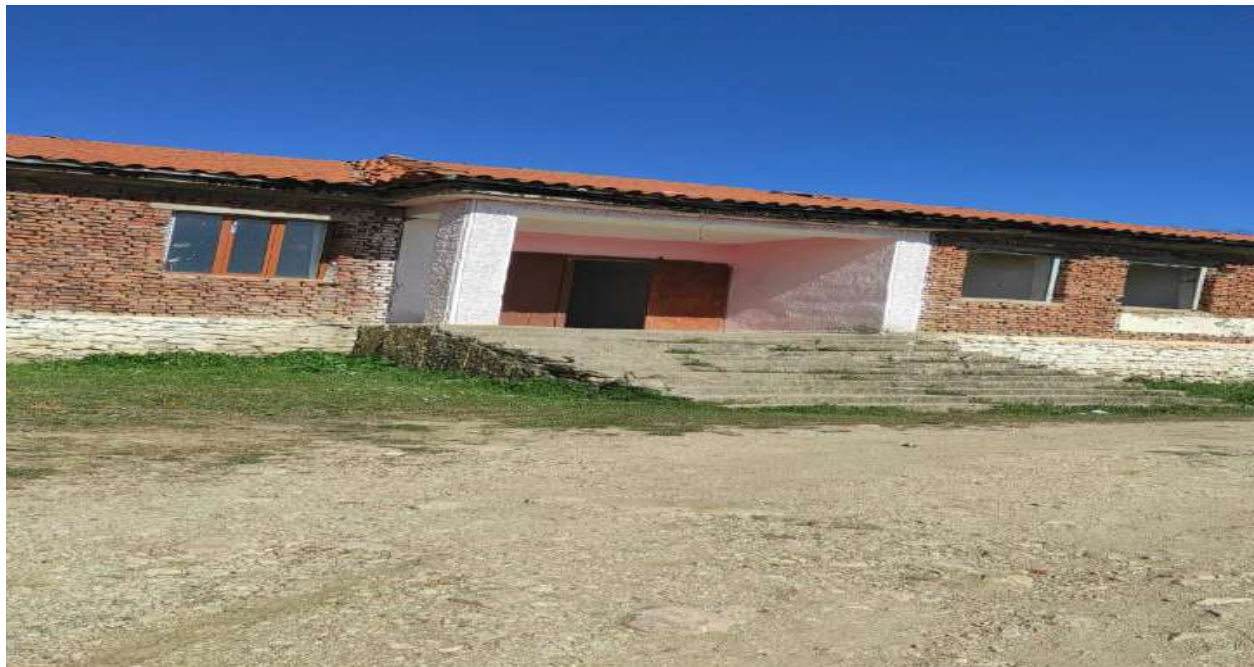
RELACION Nr.66.KOPESHTI LOSNIK” FSHATI LOSNIK, NJËSIA ADMINISTRATIVE VELÇAN BASHKIA POGRADEC.

Gjendja aktuale. Gjendja teknike e mire. kane nevoje per lysterje per shkak te perdorimit dhe ndotjes se sobave me dru gjate periudhes se dimrit. Oxhaku duhen zhbllokuar dhe pastruar ,

Sherbetisje e bojatisje me gelqere
Pastrim oxhaku + mbeturina

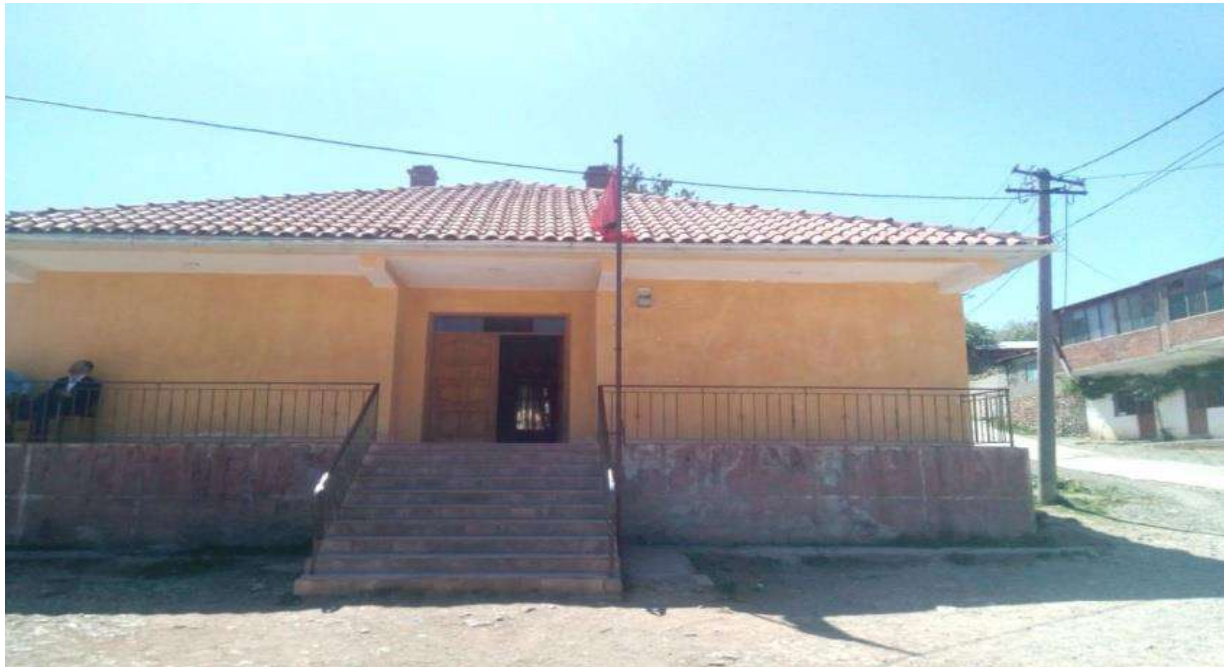
RELACION Nr.65. SHKOLLA 9 VJEÇARE FSHATI BUZAIŠTË, NJËSIA ADMINISTRATIVE VELÇAN BASHKIA POGRADEC. FOTO BALLORE OBJEKTI

Gjendja aktuale. Gjendja teknike e mire. kane nevoje per lysterje per shkak te perdorimit dhe ndotjes se sobave me dru gjate periudhes se dimrit. Oxhaku duhen zhbllokuar dhe pastruar , riparime mermetime punimet qe do te kryhen jane pasqyruar ne tabelen e mesiperme .

Sherbetisje e bojatisje me gelqere
Boje hidroplastike
Pastrim oxhaku + mbeturina
Boje vaji mbi siperfaqe te patinuar
Boje vaji siperfaqe metalik

Suva brenda mur tulle ~ 4m, me krah, Ilaç perzier M 25

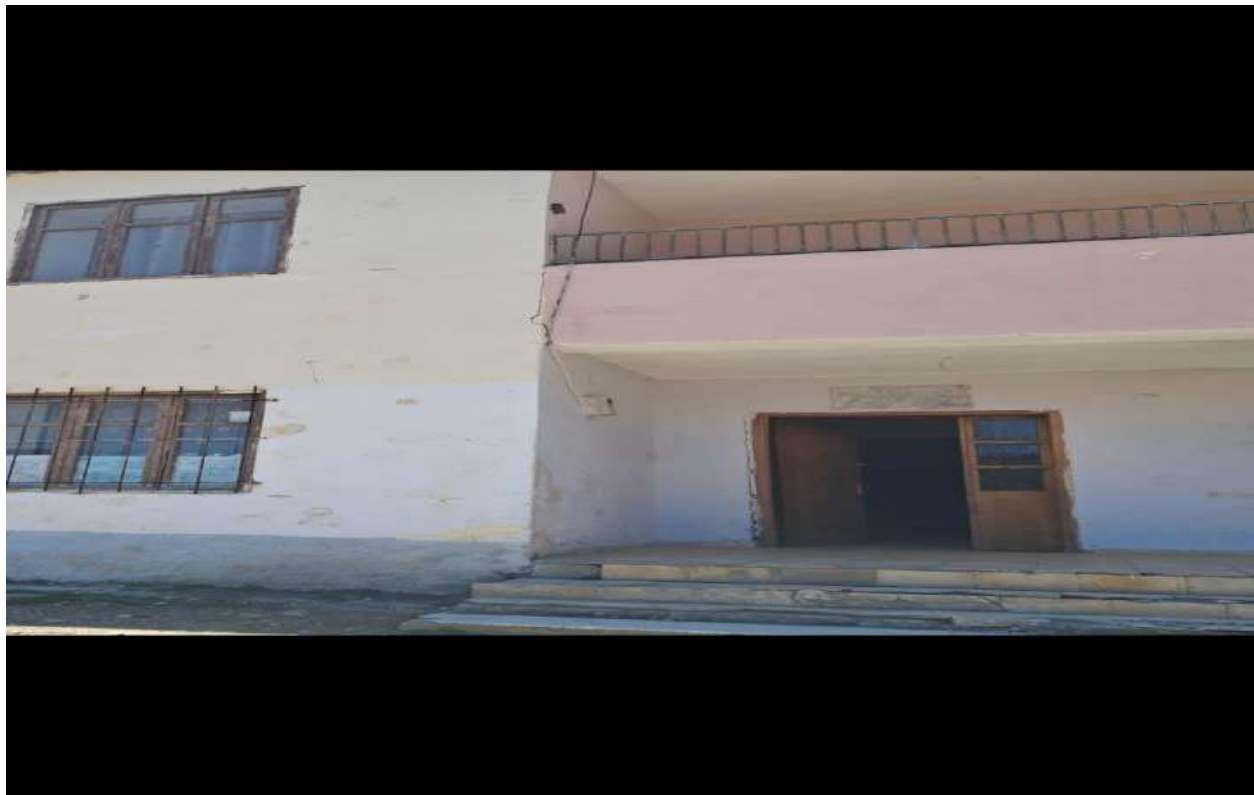
RELACION Nr.66. SHKOLLA 9 VJEÇARE FSHATI LAKTESH, NJËSIA ADMINISTRATIVE VELÇAN BASHKIA POGRADEC. FOTO BALLORE OBJEKTI

Gjendja aktuale. Gjendja teknike e mire. kane nevoje per lysterje per shkak te perdorimit dhe ndotjes se sobave me dru gjate periudhes se dimrit. Oxhaku duhen zhbllokuar dhe pastruar , riparime mermetime punimet qe do te kryhen jane pasqyruar ne tabelen e mesiperme

- Sherbetisje e bojatisje me gelqere
- Boje hidroplastike
- Pastrim oxhaku + mbeturina
- Riparim catie zvendesim tjegullash
- Boje vaji siperfaqe metalik
- Boje vaji mbi siperfaqe te patinuar

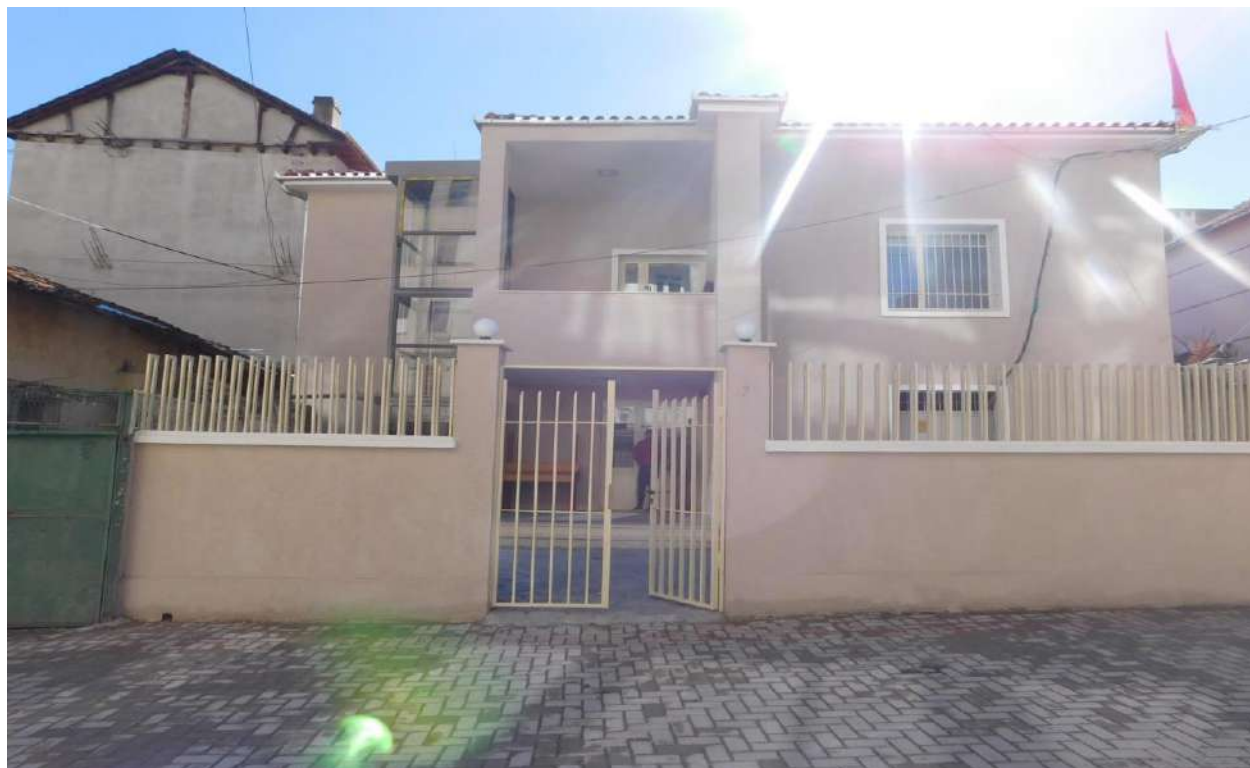
67.QËNDRA SPECIALE- QËNDËR KOMUNITARE PËR PAK

Është qendër multi funksionale për fëmijët me aftësi ndryshe . Ka nevojë per stukime dhe lyerje të fundeve te tre klasave për mbarevajtjen dhe ecurinë e terapisë së këtyre personave.
