## RELACION TEKNIK

**OBJEKTI: “RIKONSTRUKSION,ZGJERIM DHE RIKUALIFIKIM  
I SHKOLLËS SË MESME “IBRAHIM MUÇA”,LIBRAZHD ME  
AMBIENTE TE REJA EDUKATIVE,DIDAKTIKE,SPORTIVE DHE  
PËRMIRËSIM TË EFICENCËS ENERGJITIKE.”**

VENDI I NDERTIMIT: Ruga “Jakup Bëçaku”, Librazhd

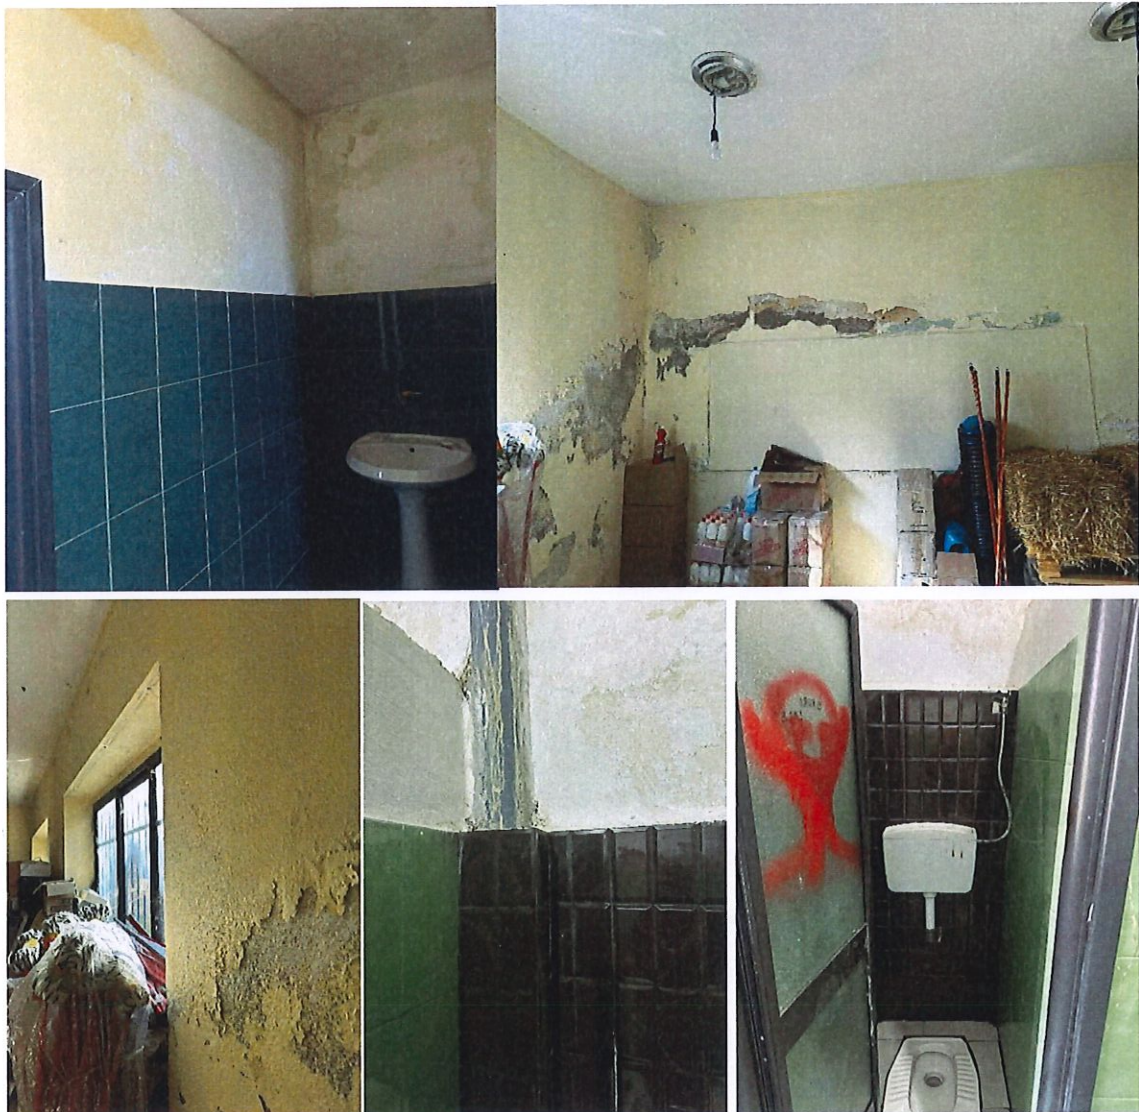
- Ambientet e brendshme dhe të jashtme të objektit paraqesin shkallë të konsiderueshme amortizimi dhe degradimi si pasojë e vjetërsisë dhe përdorimit të vazhdueshëm ndër vite.

- Në zonën e bashkimit ndërmjet godinës ekzistuese dhe shtesës së realizuar në një fazë të mëvonshme evidentohen plasaritje në mure dhe në elementet e dysHEMEVE, të cilat tregojnë një sjellje të diferencuar ndërmjet dy strukturave dhe kërkojnë vlerësim të detajuar strukturor.

- Sistemi ekzistues i hidroizolimit ka humbur funksionalitetin e tij, duke shkaktuar depërtim të lagështisë dhe dëmtime në elementet e ndërtimit.
- Dyert dhe dritaret ekzistuese janë të amortizuara dhe me performancë të ulët termoizoluese, duke mos përmbushur kërkesat aktuale të efikasitetit energjetik dhe duke shkaktuar humbje të konsiderueshme të energjisë.

- Suvatimet e brendshme dhe të jashtme paraqesin degradime, plasaritje dhe dëmtime të ndryshme si pasojë e konsumimit ndër vite dhe veprimit të faktorëve atmosferikë.

- Dyshemetë e ambienteve të brendshme janë të shtruara me pllaka të amortizuara, me dëmtime dhe konsumim të konsiderueshëm.
- Muri rrethues i territorit të shkollës paraqet degradime të dukshme dhe nuk garanton nivelin e kërkuar të sigurisë dhe funksionalitetit.
