BASHKIA GRAMSH

## **RELACION TEKNIK**

**“ PËRMIRËSIMI I KUSHTEVE TE BANIMIT EKZISTUES TË  
SHTRESAVE NË NEVOJË DHE TË PAFOVORIZUAR**

Janar 2026

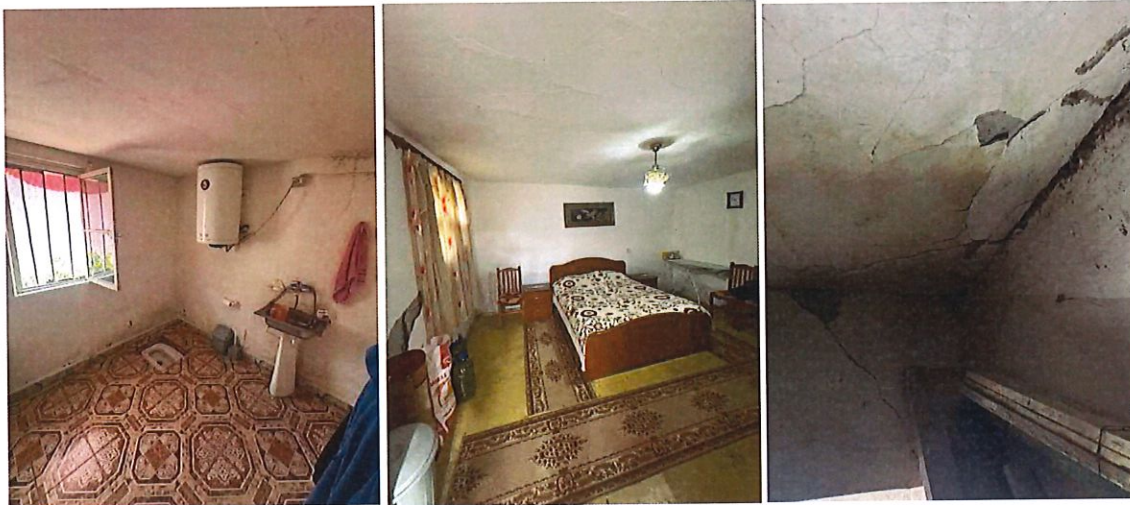
#### Muret

- **Muret guri:** Trashësia 50–60 cm siguron masivitet, por mungesa e brezit sizmik dhe degradimi i llaçit redukton kapacitetin lateral.

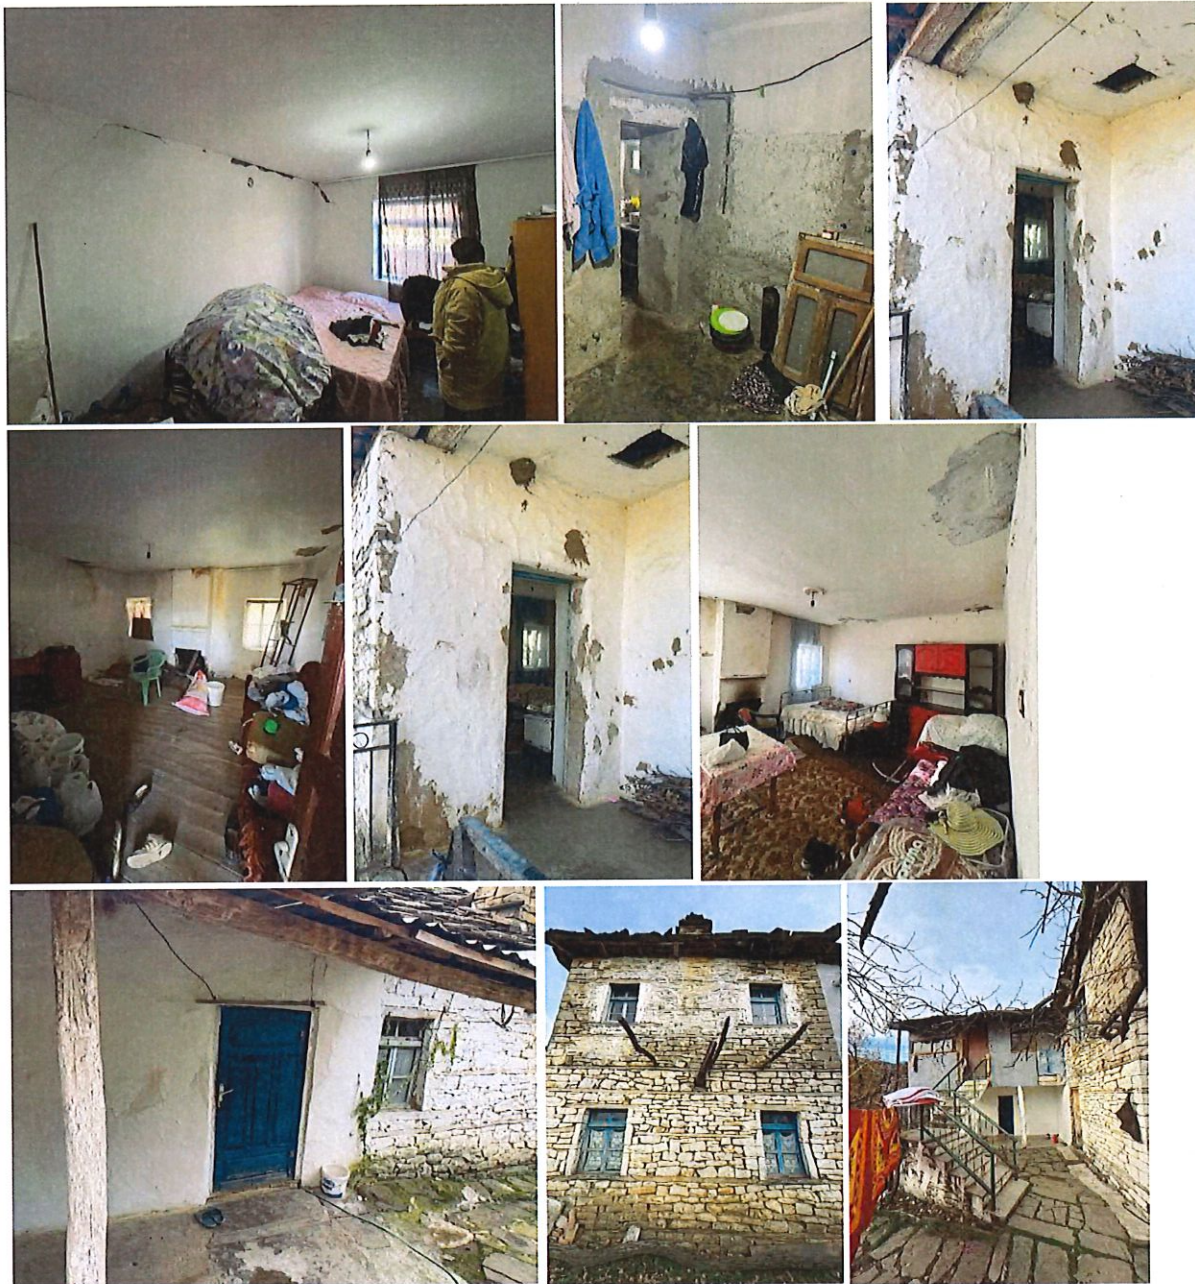
- **Problematika kryesore:** Infiltrime nga çatia, kapilaritet i lagështisë nga toka, mungesë lidhjeje sizmike trarët, degradim i elementeve druri, kushte higjieno-sanitare të papërshtatshme.
- **Struktura mbajtëse:** Mure guri masiv me trashësi 50–60 cm, të lidhura me llaç tradicional; mungesë elementesh të betonit të armuar për lidhje horizontale dhe vertikale.
- **Çatia:** Konstruksion me rasa guri, i amortizuar, me humbje të mbulimit dhe priqe për infiltrime. Trarët e çatisë shpesh të dëmtuar nga lagështia dhe insektet.
- **Tavanet:** Në shumicën e rasteve të dëmtuara ose të papërfunduar; izolim termik dhe akustik i pamjaftueshëm.
- **Dyshemetë:** Sipërfaqe të dëmtuara, me pjesë të paizoluara dhe me prani të lagështisë kapilare në nivele të ulëta.
- **Instalimet hidraulike:** Të vjetruara ose të mungueshme; pajisje sanitare të amortizuara.

**Qëllimi kryesor** është të sigurohet rindërtimi i çative, përforcimi i lidhjes mur-çati me brez sizmikë të betonuar, realizimi i hidroizolimeve të përshtatshme, ndërtimi i tavaneve të brendshme me panele gipsi, riparime të mureve dhe dyshemeve, si dhe instalime elektrike, hidraulike dhe pajisje hidrosanitare. Ndërhjrrjet synojnë të përmirësojnë sigurinë strukturore, të eliminojnë problemet e lagështisë nga toka dhe të rikthejnë kushte banimi dinjitoze, duke ruajtur karakterin tradicional të ndërtesave.
