**“Hartim projekti te nderhyrjeve rehabilituese/pershtatese nga demtimet e termetit te dates 26.11.2019 per objektin "banese 5,6 dhe 9kt me nr.pasurie 3/790, zk.8621 me vendndodhje ne rrugen donika kastrioti, nr.10 kruje”**

## **RAPORT TEKNIK I GJENDJES EKZISTUESE TE OBJEKTIT**

| | AUTORITETI<br>KONTRAKTOR: | BASHKIA KRUJE |
| | KONSULENTI | <b>“GRAMA” Sh.p.k</b><br><b>Adresa:</b><br>Rr.Don Bosko<br>Pallati Besa-R, Shkalla A, Ap.51<br>Tirana, Shqiperi<br><b>Tel:</b> 0693936606/0674834429<br><b>Email:</b> gramashpk@gmail.com |

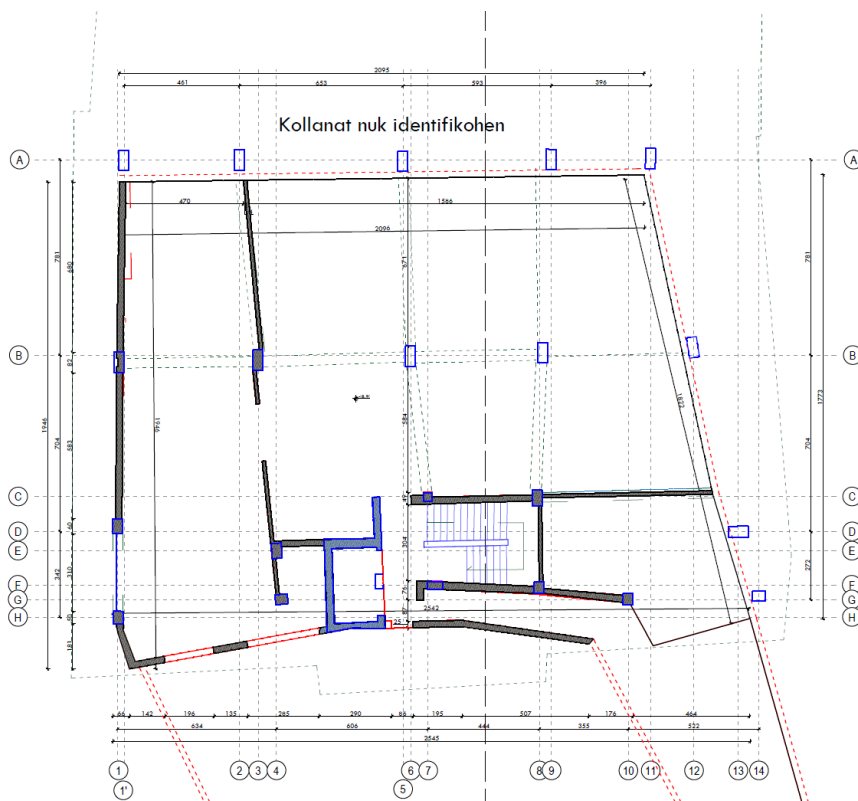
## KATIN -5 (KATI PERDHE) (Nisur nga Rruga "Gjergj Kastrioti Skënderbeu")

- Kollonat në aksin A nuk ishin të identifikueshme.
- Arsyeja kryesore është ndërtimi i një muri buto-betoni /tullë, i vendosur pas kollonave nga ndertuesi.
- Ky mur ka bërë të pamundur evidentimin vizual të elementeve strukturore mbështetëse.

RREZIKU: Mospërputhje me dokumentacionin ekzistues dhe mungesa e një pasqyre të qartë mbi mbështetjen e strukturës.

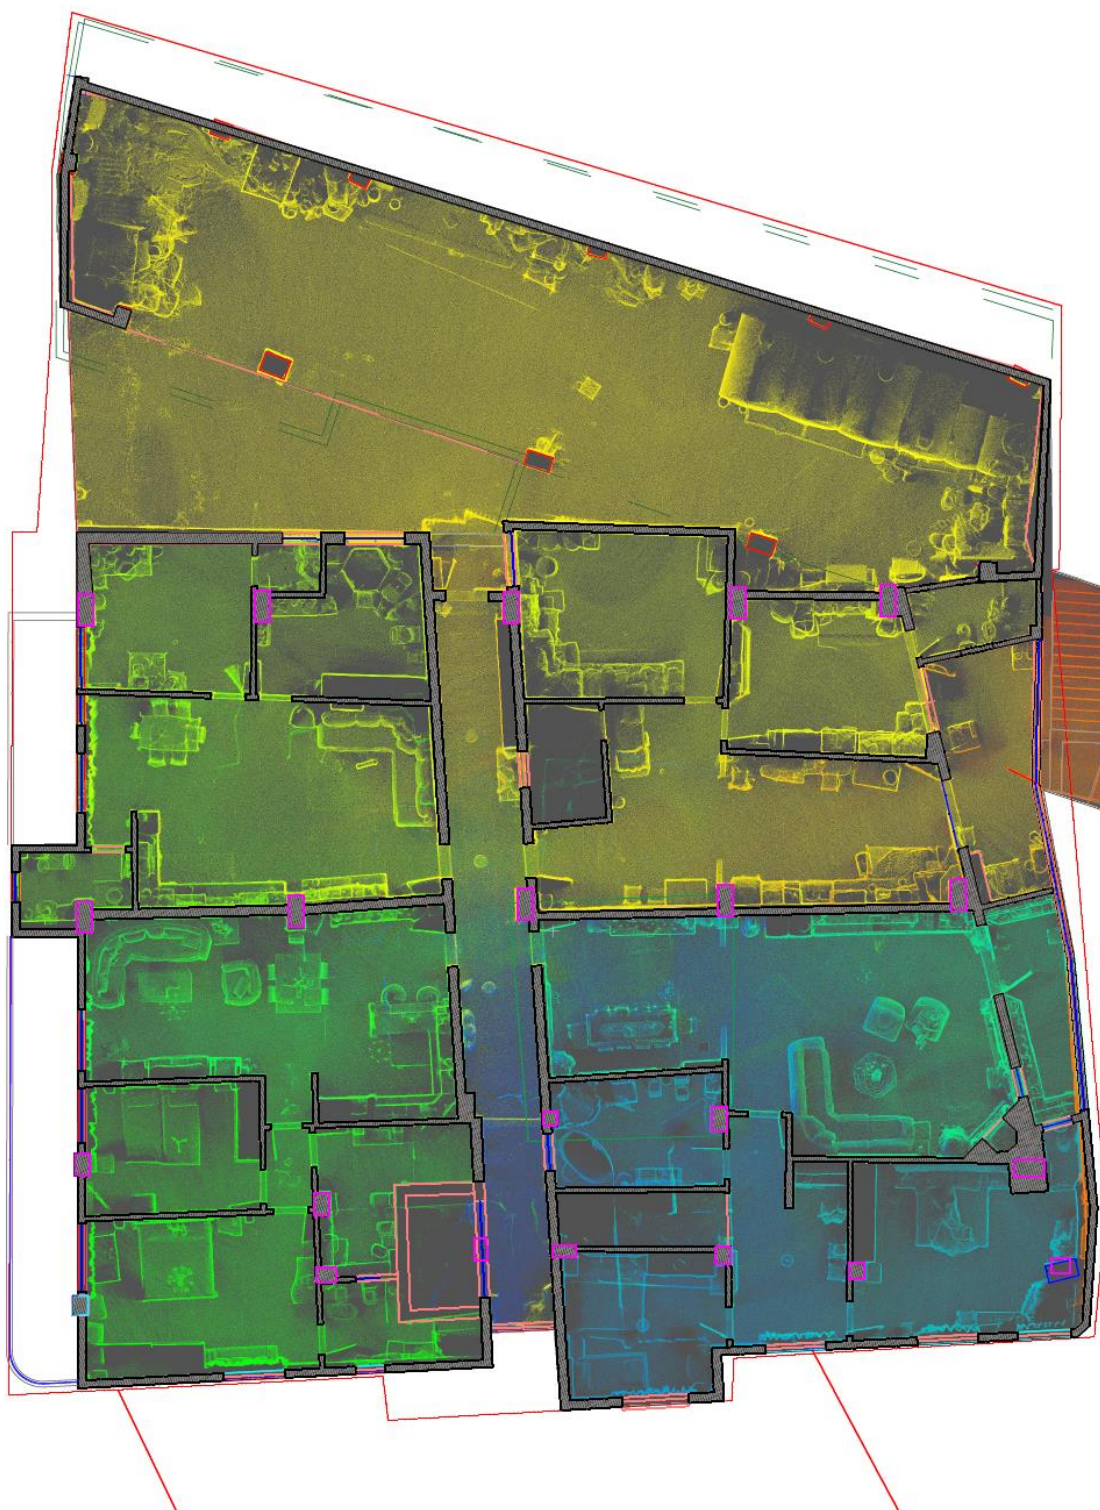
- Në zonën ku ndodhen kollonat në aksin A, vërehen dëmtime të shumta në muraturën perimetrale.
- Në pjesën fundore të soletës janë konstatuar:
  - o Shenja cedimi struktural.
  - o Depërtim uji që mund të jetë shkaktuar nga mungesa e izolimit adekuat ose dëmtimi i shtresës mbrojtëse të soletës.

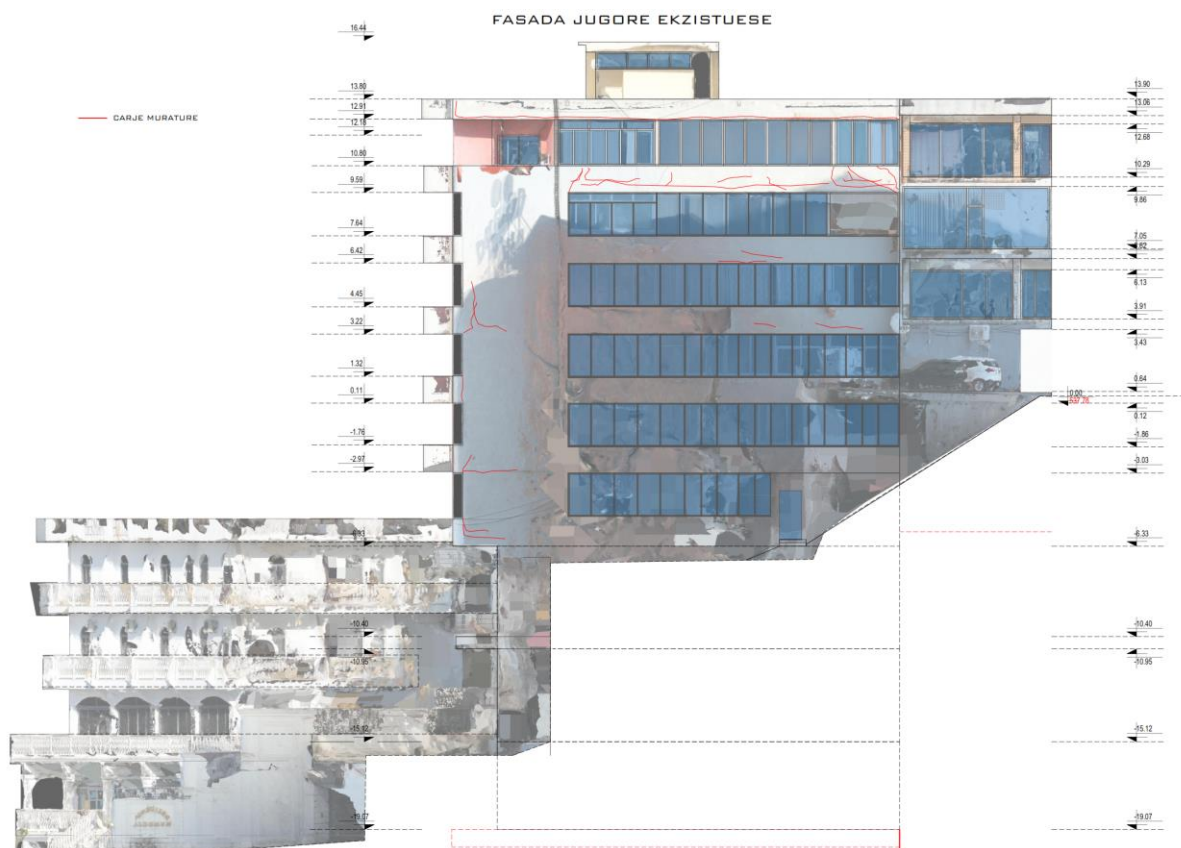
**FASADA JUGORE  
FOTOT**

Relacion teknik trajton fenomenin e çarjeve diagonale të vërejtura në fasadën e objektit me fokus në zonat e dritareve, prerjet e soletave dhe sipërfaqet lineare.

Çarjet në kënd  $45^\circ$  janë tipike për:

- Ngarkesa diagonale që vijnë nga forcat sizmike.
- Moslidhja adekuat e soletave me muret perimetrale.
- Mungesa e armaturave horizontale (breza betoni) në nivelet e soletave.
- Çarjet lineare në nivelin e soletave tregojnë se forcat që veprojnë në këtë zonë janë shkaktuar kryesisht nga:
  - Deficienca në armatimin horizontal të soletës.
  - Diferenca në karakteristikat e materialeve midis muraturës dhe soletës.

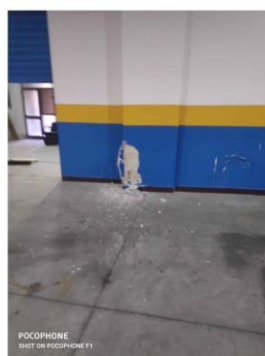
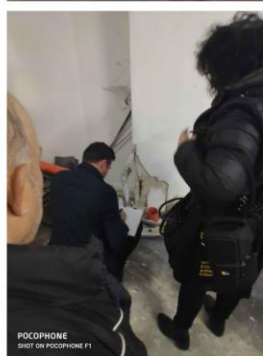
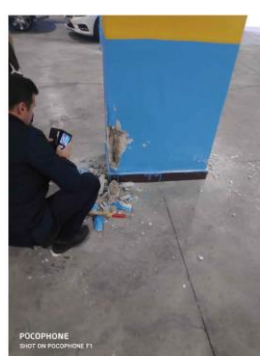
Përshkrimi i gjendjes gjatë inspektimit të vitit 2020  
Gjatë inspektimit të kryer në vitin 2020 nga grupi i ekspertëve  
të prokurorisë, u evidentuan dëmtime serioze në kollona. Në  
pamjet e dokumentuara, kollonat shfaqin:  
Shkorje suvoje dhe dëmtime strukturore të dukshme, me  
zhveshje deri në shtresat e brendshme.  
Deformime dhe çarje të thella, që tregojnë për dobësi strukturore  
dhe mungesë të përforcimeve të mjaftueshme.  
2. Gjendja aktuale në vitin 2025  
Kollonat e dëmtuara, sipas vëzhgimeve të fundit, janë rilyer dhe  
suatuar, duke maskuar problematikën e brendshme.  
Ndërhyrjet kozmetike nuk kanë përmirësuar gjendjen strukturore,  
por vetëm kanë fshehur dëmtimet vizuale.  
Nuk janë kryer ndërhyrje përforcuese që të rrisin kapacitetin  
mbajtës të kollonave apo për të përmirësuar qëndrueshmërinë në  
rast të një ngjarjeje sizmike.
