## RELACION TEKNIK

**LOT III- Rikualifikimi i Pazarit te Ri (Markata e Mish-Peshkut, restaurimi i 4 objekteve dhe rikonstruksioni i fasadave perreth sheshit Avni Rustemi dhe paisjet)**

*Restaurimi i 4 Objekteve*

*Ndërhyrjet restauruese të objekteve monument kulture dhe vëna në mbrojtje paraprake në sheshin “Avni Rustemi” dhe Pazarin e Ri.*

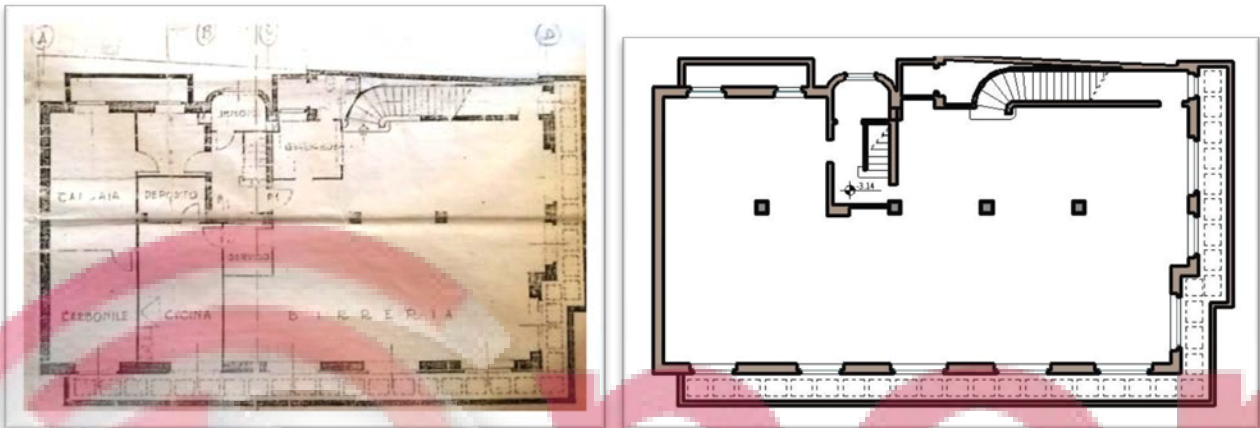
Fig. 4 – Majtas – planimetria e podrumit sipas projektit; djathtas: planimetria e podrumit e zbatuar.

Në projektin original *kati i podrumit* me lartësi 300 cm, ka qenë parashikuar për të qenë birrari. Ky kat merrte dritë dhe ajrim nga disa dritare horizontale të vendosura në nivelin e kuotës zero të terrenit përgjatë gjatësisë së faqes perëndimore, jugore dhe pjesërisht asaj lindore të objektit. Sot këto dritare janë të mbyllura nga shtresat që i janë shtuar terrenit duke e bërë kështu këtë kat tërësisht të paajrosur dhe të pa ndriçuar. Në ndryshim nga projekti, kati i podrumit sot është një hapësirë e vetme, pa mure ndarëse.

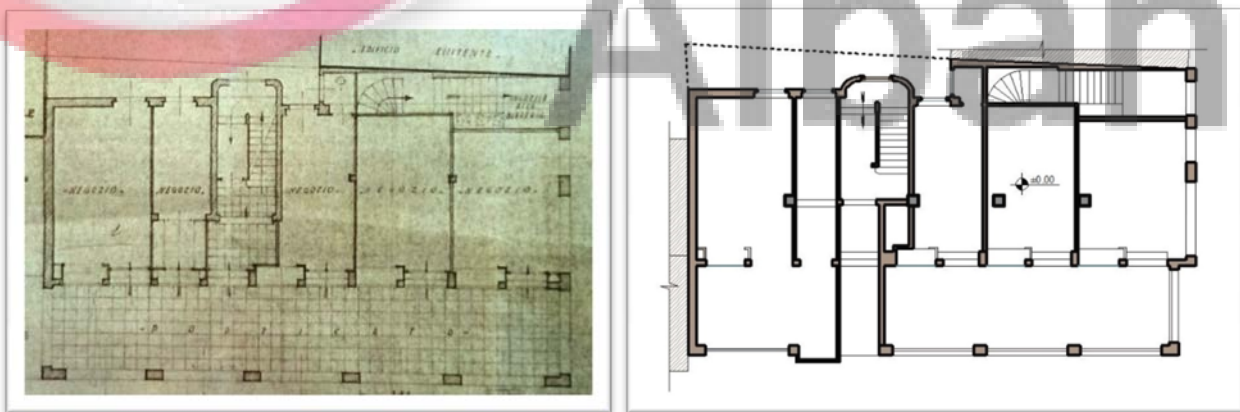
Fig. 5 – Majtas – plani i katit përdhe - projekt; djathtas: plani i katit përdhe aktual

*Kati përdhe* duke qenë se në projekt ka qenë parashikuar për aktivitet tregtar ka dhe lartësi më të madhe se çdo kat tjetër. Është i organizuar nënë pesë njësi-dyqane, funksion që objekti e ka edhe sot. Projekti original ka parashikuar që kati përdhe të mos shfrytëzohet plotësisht por gjysma perëndimore e tij të ishte pasazh (portik) që të përdorej nga kalimtarët. Objekti ka qenë i tillë, me pasazh në gjysmën perëndimore të katit përdhe, që nga krijimi i tij deri rreth viteve 2000. Aktualisht pasazhi nuk ekziston, kati përdhe shtrihet dhe shfrytëzohet plotësisht.

Kati përdhe i objektit është kati i cili ka pësuar tjetërsimet më të mëdha gjatë viteve të shfrytëzimit. Deri para vitit 2000 në ky kat kishte një portik me kolona të lidhura ndërmjet tyre me harkadë; portik i shfrytëzueshëm nga kalimtarët. Pas këtij viti kjo hapësirë mori funksion tregëtar dhe hapësira midis kolonave u mbyll me vetratë d/alumini në tre kolonat e para dhe pjesërisht me mur dhe pjesërisht me vetratë d/alumini në dy kolonat e dyta. Pas këtij ndryshimi objekti humbi një ndër elementët estetikë më të rëndësishëm të tij; portikun.

Për t'ia rikthyer këtë element arkitektonik objektit, është zgjedhur të hiqen të gjitha vetratat e d/aluminit si dhe të hapen pjesët e mbyllura me muraturë duke evidentuar ritmin e kolonave dhe harqeve. Vetrata e re e d/aluminit është montuar në pjesën e brendëshme të muraturës (si paraqitur në hollësi). Sipërfaqja që duhet të mbyllet me xham është zgjidhur me dy fleta vertikale xhami të cilat bashkohen midis tyre me shirit silikon pa ngjyrë. Një hapësirë dritë nga kolona në kolonë është rreth 355 cm e gjerë dhe lartësia e tyre është rreth 420 cm. Por për të bërë porositetin e vetratave të reja duhet të maten në vend për çdo hapësirë. Gjithashtu do të hiqen të gjithë elementët e reklamave voluminoze që dalin jashtë sipërfaqes së murit. Reklamat e reja do të vendosen vetëm të printuara në ngjytës dhe të ngjiten në sipërfaqen e xhamave. Do të hiqen tendat e diellit me konstruksion metalik. Tendat e reja mund të vendosen vetëm në anën e brendëshme të dyqaneve dhe të jenë të kontrollueshme po nga brenda.

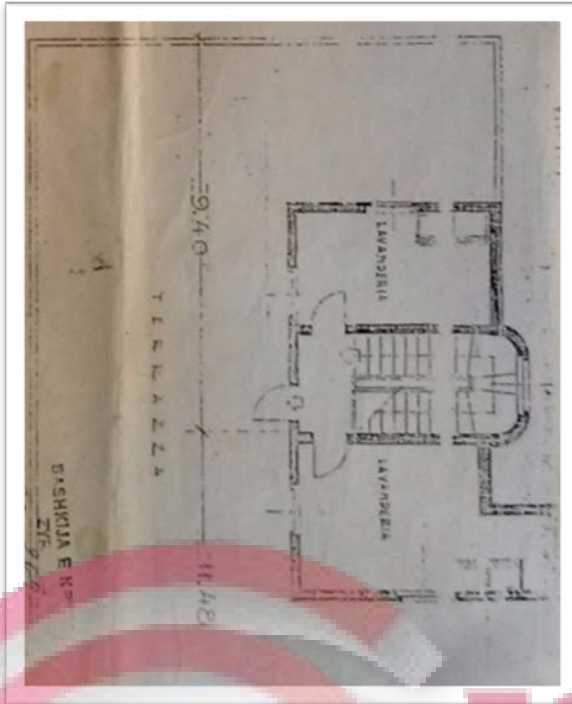
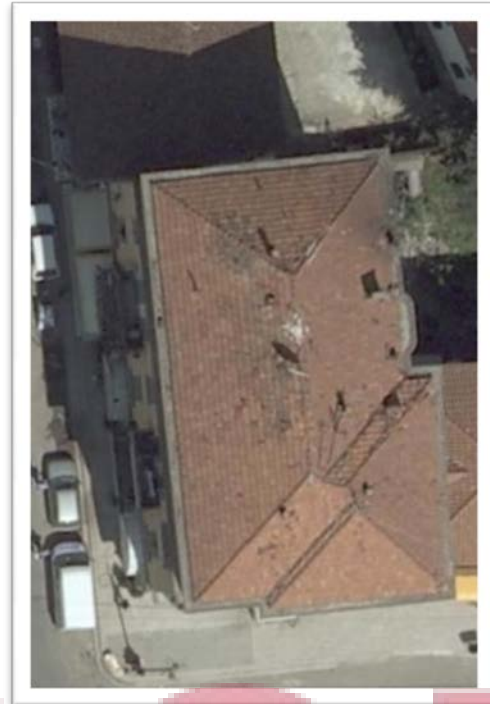
Fig. 8 – Majtas – plani tarracës -projekt; djathtas – plani i mbulimit të çatisë – aktual

*Plani i mbulimit* të objektit në projekt është parashikuar të realizohet me tarracë, një pjesë e vogël e së cilës është e parashikuar për të qenë lavanderi. Por projekti nuk është zbatuar e rigorozitet. Një nga ndryshimet më të mëdha është pikërisht mbulimi i objektit me *çati vendime* konstrukcion dru pise të mbështetur mbi muret anësore dhe mbi kolonat e betonit, e mbuluar me tjegulla marsejeze. Çatia nuk ka shtresë hidroizoluese; tjegullat vendosen drejtëpërdrejtë mbi mahitë e drurit të cilat qëndrojnë mbi binarët tërthorë.

Pas çmontimit të çatisë ekzistuese, pas evidentimit të të gjitha problematikave që objekti mbart, të shqyrtimit nëse disa nga elementët ekzistues mund të ripërdoren ose jo, do të bëhet ndërtimi i çatisë së re e cila do të bëhet duke respektuar teknikën dhe dimensionet e çatisë ekzistuese. Në ndryshim nga kjo e fundit, çatia e re do të ketë edhe shtresat hidroizoluese dhe termoizoluese.

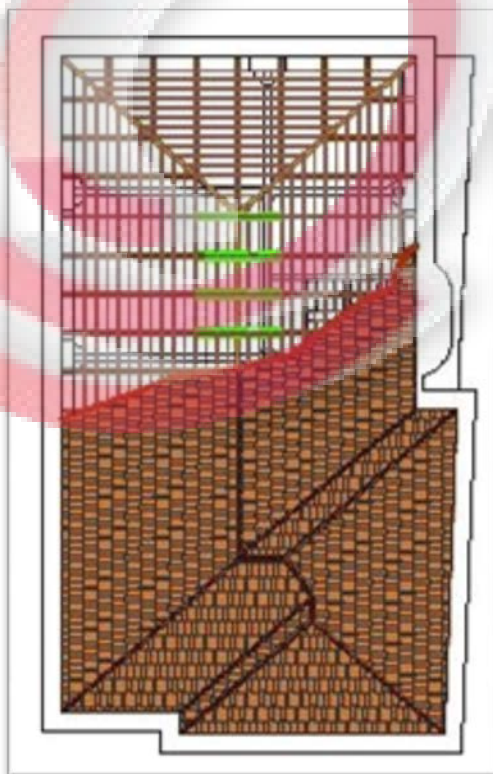
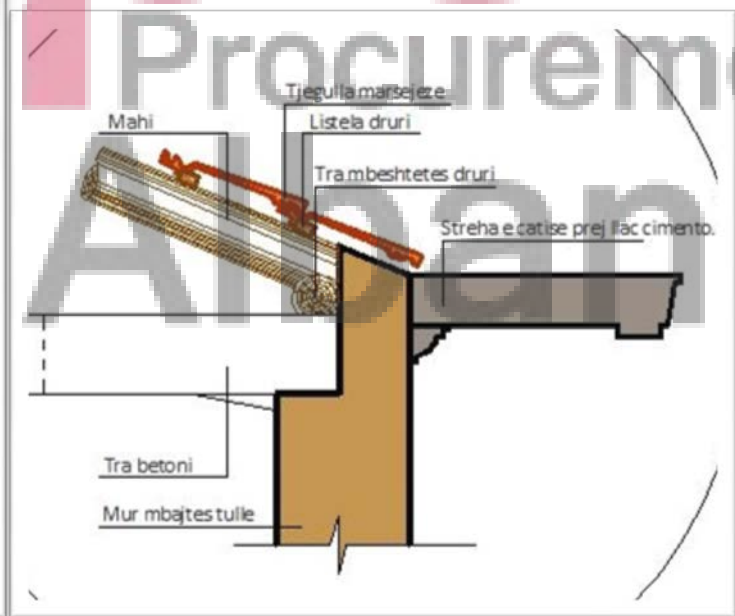
Fig. 9 – Majtas – plani dhe konstrukcioni i çatisë; djathtas –detaj i mbështetjes së çatisë mbi murin mbajtës

Dëmtime serioze shfaq *çatia*; të shkaktuara kryesisht nga depërtmi i ujërave të shiut nga tjegullat në elementët e konstruksionit. Hidroizolimi i tij i ështëbesuar vetëm shtresës së tjegullave të vendosura drejtpërdrejtë mbi mahitë e drurit.

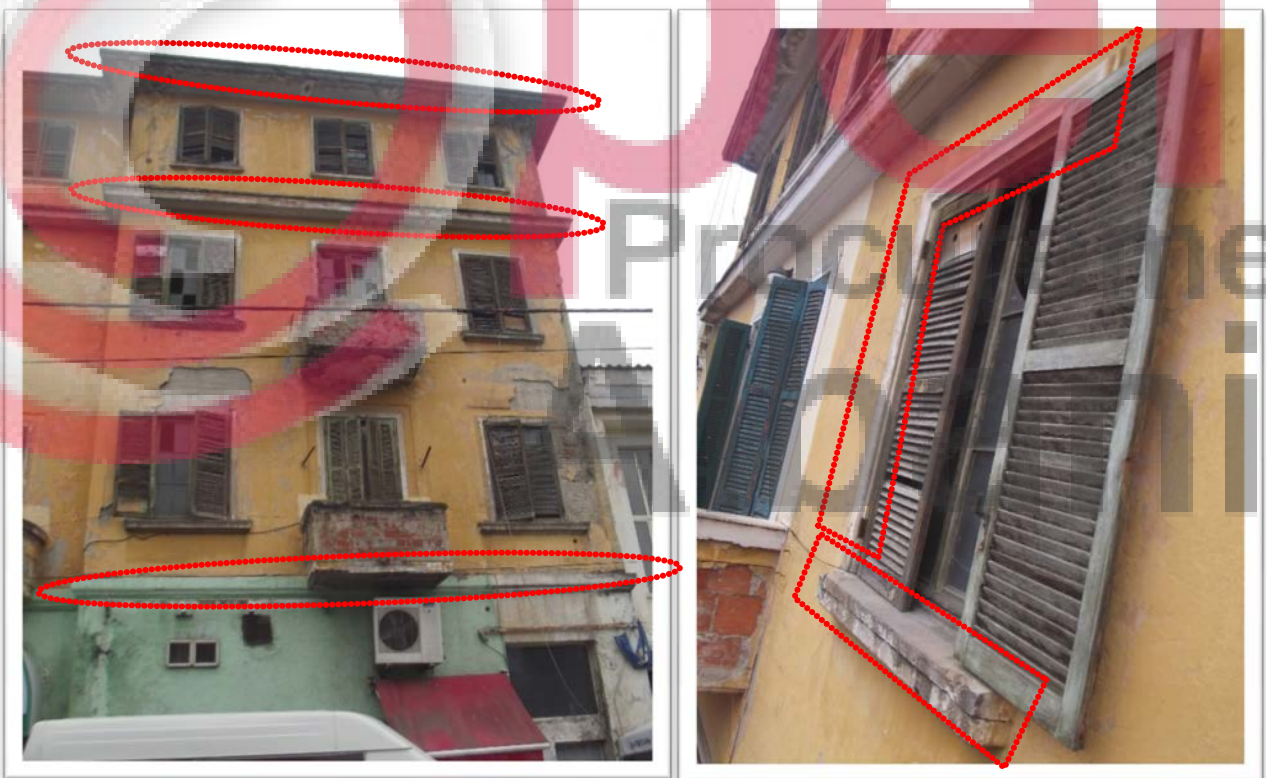
*Elementët dekorativë* të objektit janë të paktë dhe të thjeshtë. Të gjithë elementët dekorativë janë të realizuar me llaçimento, por me përqindje më të lartë të këtij ingredienci në sasinë llaçit duke i dhënë atij fortësi më të madhe se suvaja e objektit. Kjo është edhe arsyeja përse elementët dekorativë ruhen mjaft mirë në të gjithë objektin. Ndër elementët dekorativë bien në sy tre korniza horizontale të cilat e përshkojnë objektin perimetralisht në tre nivele të ndryshme: në nivelin e soletës midis katit përdhe dhe atij të parë; në nivelin e soletës midis katit të dytë dhe atij të tretë; në nivelin mbylljes së katit të tretë. Përveç funksionit estetik, këto korniza shërbejnë edhe për disiplinimin dhe orientimin e ujërave të shiut. Nëpërmjet pjerrësisë që secila nga këto korniza ka në drejtim nga jashtë, si dhe profilit të tyre i cili realizon edhe pikoren, bën që ujërat e shiut të mos depozitohen pranë sipërfaqes së mureve.

*Fig. 12 – Elementët dekorativë të objektit. Majtas – elementët dekorativë horizontale perimetralisht objektit; djathtas – elementët dekorativë rreth dritareve si dhe parapeti i dritareve i trajtuar me një lloj profili me rol edhe estetik edhe funksional (për kullimin e ujërave larg sipërfaqes së objektit)*

Për sa I përket elementëve të degraduar të dekoreve, fillimisht do të bëhet kruajtja e tyre me spatul dhe furçë të butë teli deri sa të hiqet tërësisht materiali I degraduar dhe ajo pjesë që mbetet e dekoreve të jetë solide. Si hap I dytë do të jetë përgatitja e kallëpëve për çdo profil të veçantë dekori, nëpërmjet të cilëve më pas do të bëhet e mundur plotësimi në vend I

elementëve të degraduar. Për plotësimin e elementëve të dekoreve do të përdoret llaç gëlqere dhe çimento. Në rastin e dekoreve, përdorimi i çimentos është i përshtatshëm duke qenë se elementët e dekorit janë më të ekspozuar se suvaja në përgjithësi si ndaj dëmtimeve që vijnë për shkak natyrore (agjentët atmosferikë) si ndaj dëmtimeve mekanike. Raporti i çimentos, gëlqeres dhe rërës nuk duhet të jetë më i dobët se respektivisht 1:3:12 sepse ndryshe gëlqerja do të ulë rezistencën e llaçit ndaj ngricave. Megjithatë raporti nuk duhet të jetë as më i fortë se 1:2:9 sepse kjo është një përbërje e paërshtatshme për objektet e trashëgimisë.

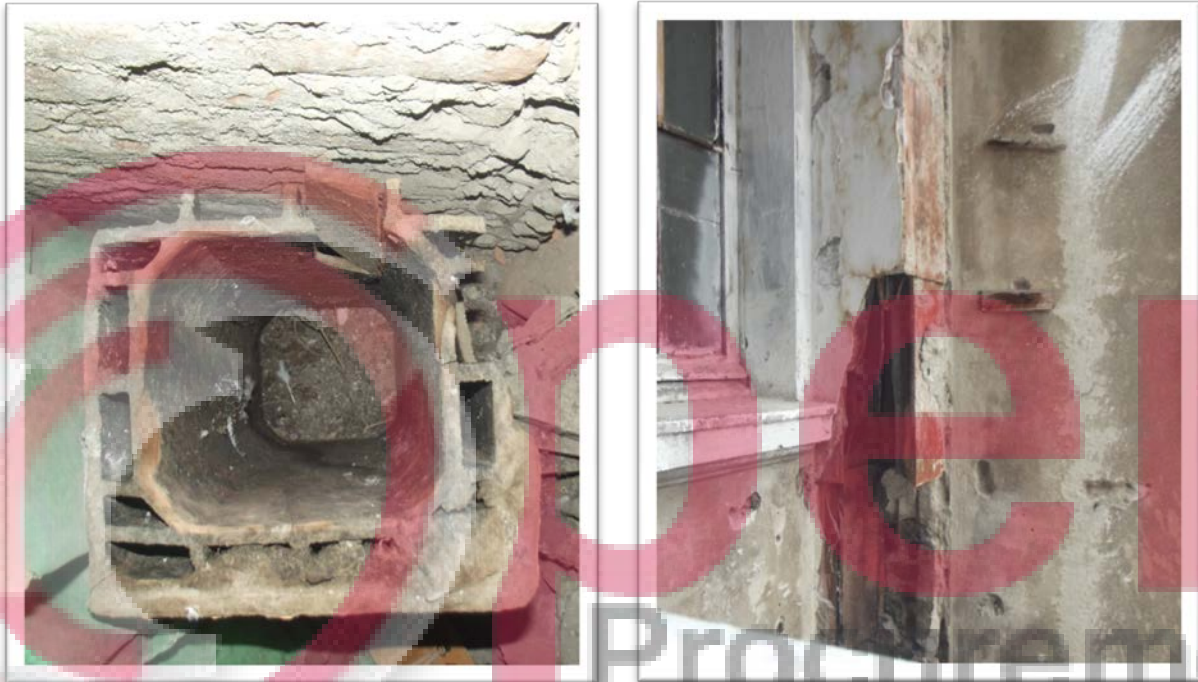
*Fig. 16 – Majtas – element i ndërtimit të tubave vertikale të ajrimit të tymrave të podrumit; djathtas – mënyra e vendosjes së tyre në objekt.*

horizontalëperimetrale në tre nivele – dysHEMEJA e katit të parë; dysHEMEJA e katit të tretë; soleta e katit të tretë) si dhe tubave vertikale të futur në muraturë. Pozicionimi I tyre nuk është I identifikueshëm në këtë fazë të projektit; njëgjë e tillë do të bëhet e mundur vetëm me fillimin e punimeve kur të bëhet çmontimi i çatisë. Ajrimi I tymrave të podrumit realizohet nëpërmjet dy tubave vertikale të pozicionuar në të dyja anët e kafazit të shkallëve dhe më pas janë suvatuar me të njëjtën suva si pjesa tjetër e muraturës. Këta dy tuba janë të realizuar me elementë qeramike, seksion kuadratik dhe dimensione rreth 40X40 cm.

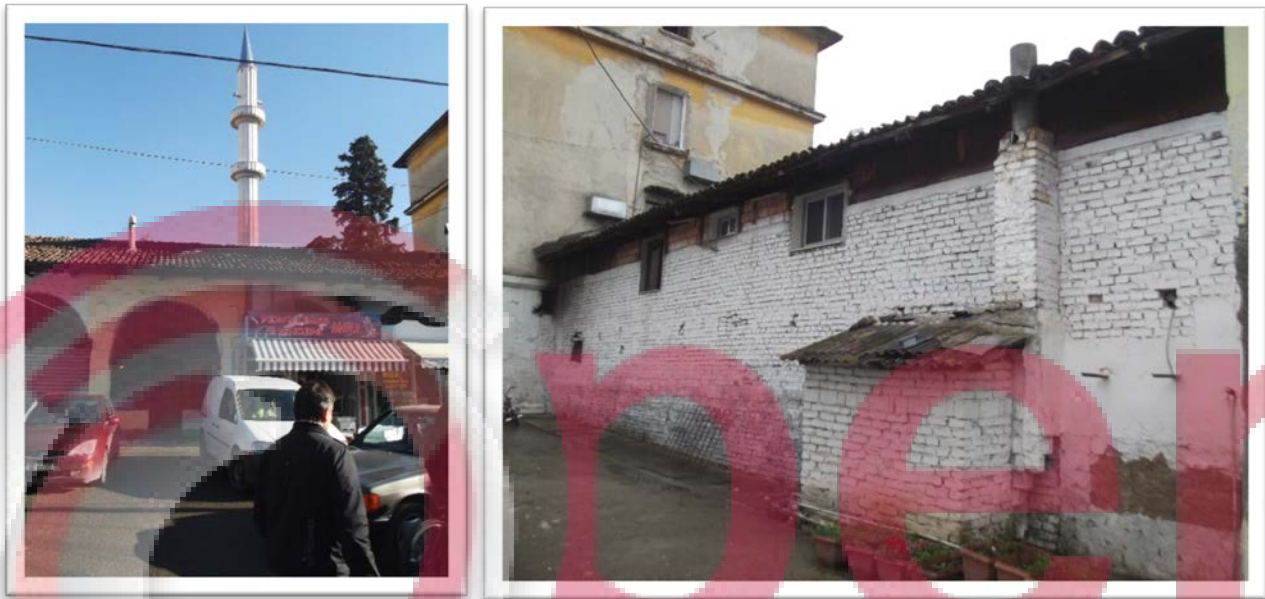
Fig. 18 – Foto aktuale e objektit nr. 2

Pas vlerësimit të imtësishëm të objektit në terren, mund të thuhet se objekti gëzon një gjendje të mirë konservimi. Si nga ana konstruktive, ashtu dhe muratura e rifinitura nuk shfaqin asnjë degradim që mund të vijë për shkaqe atmosferike, natyrore apo të jetëgjatësisë së objektit.

Megjithatë ndërtesa ka shumë ndërhyrje të papërshtatëshme, modifikime/shtesa volumesh të cilat ia kanë tjetërsuar pamjen.

Fasada kryesore mbart elementet kryesore, kolona dhe harqe, por harkada si një e plotë është e palexueshme për shkak të këtyre modifikimeve të realizuara ndër vite.

Fasada e mbrapme është tërësisht e pa suvatuar. Është muraturë tulle dhe është e lyer me gëlqere. Dy fasadat anësore të objektit janë të padukshme sepse objekti është i bashkënjgjitur me objekte të tjerë.

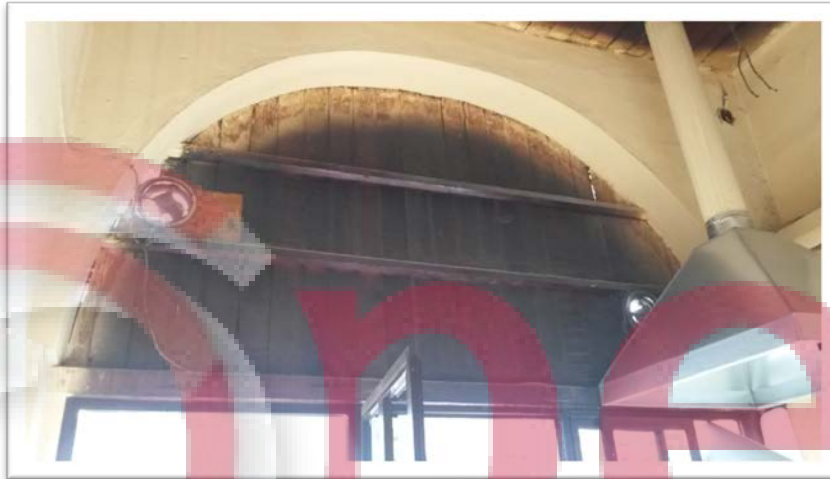
*Fig. 19 – Mënyra e montimit të elementëve të drurit në pjesën e harqeve*

është pjesa e harkut e cila është tërësisht e mbyllur me dru pishe, të trajtuar me vaj lini. Tashmë ky element ruhet vetëm në dy harkada, në atë nr. 3 dhe në atë nr. 4. Materiali i drurit në këta dy harqe është i dëmtuar në pjesën e tij të sipërme, për shkak të lagështirës që vjen nga muratura si gjatë lyerjes së muraturës nuk është treguar kujdes për të mos e ndotur. Gjithashtu ky material manifeston edhe dëmtime pa kriter të bëra nga përdoruesit e njësive tregtare; dalja e tubave të ajrimit të aspiratorëve të njësive tregtare. Në harkadën nr. 1 pjesa e harkut është mbyllur me muraturë; në harkadën nr. 3, harku është i mbyllur përsëri me dru por është zëvendësuar kohët e fundit dhe druri është me ngjyrë natyrale, i palyer si të tjerët. Harqet e tjerë janë të mbyllur me vetratë dur-alumini.
