"RIKONSTRUKSIONI I BANESES 1 KATE"

**PERFITUES :ALI HAXHI ISHJA**

VENDNDODHJA: **Z.K. 2559 PAS.146/26**

FSHATI MALASEJ -NJ.AD.GOSTIME -B.CERRIK

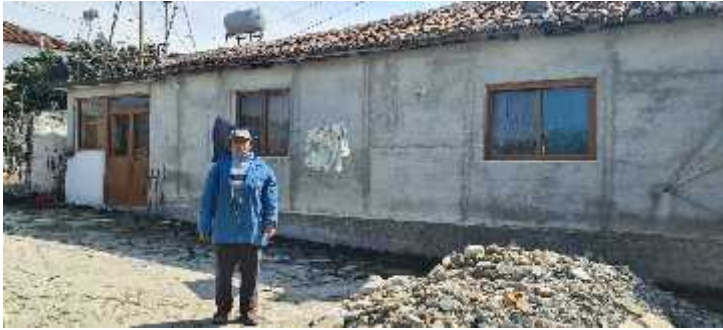
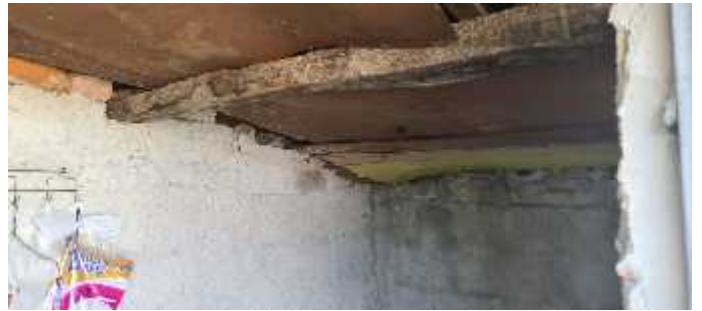
## PAMJE E BANESES EKZISTUESE

Banesa eshte mbuluar me cati me konstruksion druri e tjengulla qeramike vendi Banesa ishte tejet e amortizuar e sipasoje e kesaj pronari i saj me borxhe ka filluar

Banesa ka nevojte per disa punime ndertimore te mirembajtes e cila do te zgjaste jetegjatesine e kesaj banese.

1.Prishja dhe rindertimi i Catise se tip vendi mbuluar me tjengulla marseleze

2.Ndertim tavane plastike

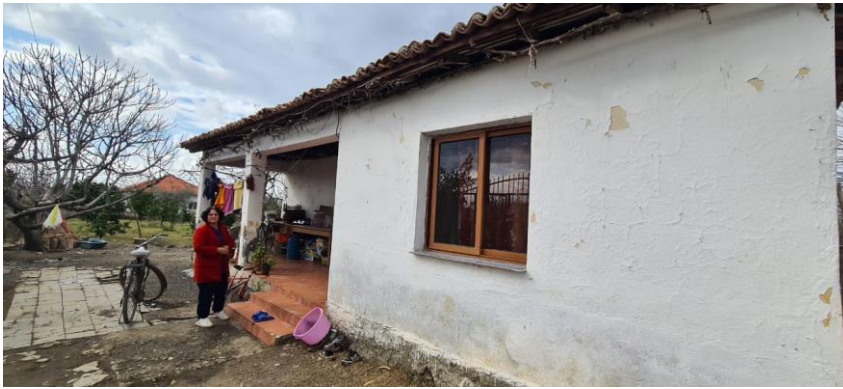
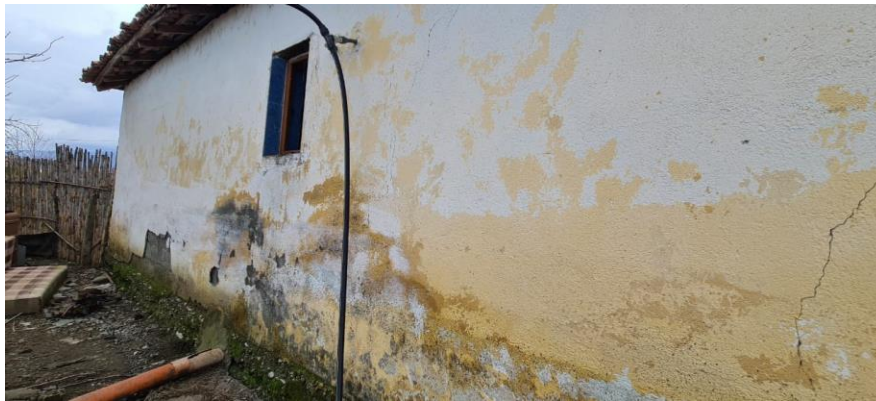
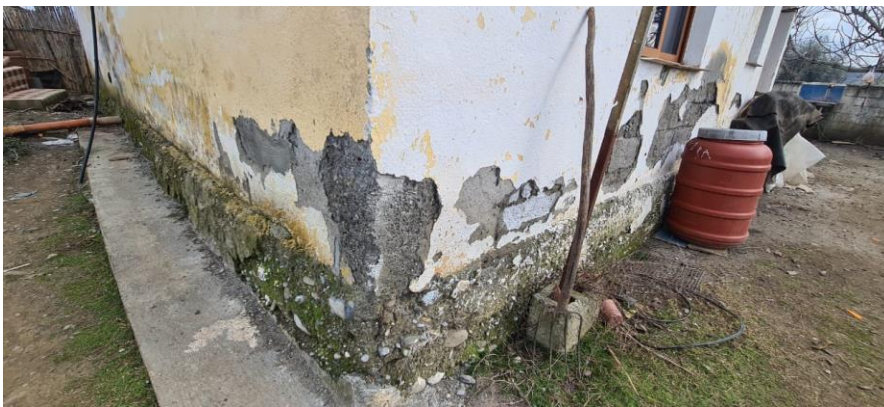
## FOTO NGA NDERTESA EKZISTUESE

Nga shikim ne vend shikojme se ne themelet nuk vihet re plasaritje opo çarje vertikale,horizontale e deformime. Nga sa shikojme themelet jane ne gjendje te mire teknike.

Muret mbajtjes te realizuar me blloqe betoni me permase te bllokut 20X40X20cm.Shiç shikohet edhe me sy te lire verjme çarje ne kend 60° ne kende (qoshe) si dhe ne gjatesi te mureve. Kjo vjen sipasojte e teknikes jot e mire te ndertimit si mungeses se kollonave ne qoshe e ne lidhjen e mureve.Shkak i perkeqesimit te gjendjes teknike eshte edhe termetet e

Çatija ne pergjithesi eshte ne gjendje te mire teknike .Tavani si pasojte e termetit eshte demtuar pjeserisht. Per sa me sipër konkludojme se banes aka aftesi te dobet teknike dhe duhet te nderhyhet menjehere ne perforcimin e mureve mbajtjes e ndares.

- 1.Heqjen e çatise ekzistuese
- 2.Perforcimi i mureve te bllokut me kollona b.a ne qoshe dhe ne lidhjen e mureve.
3. Ndertimi i brezave b.a ne koke te mureve.
- 4.Rindertimi i çatise dhe tavaneve

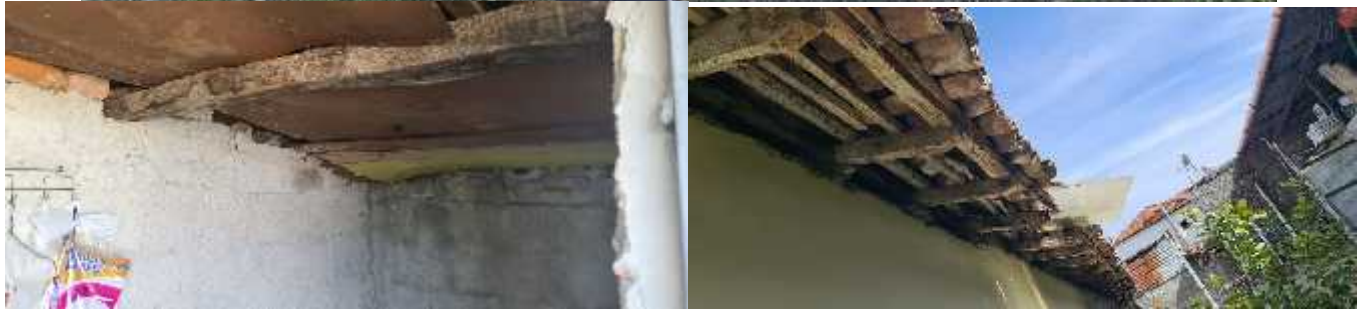
## PAMJE E BANESES EKZISTUESE

Banesa ishte tejet e amortizuar e sipasoje e kesaj pronaret(Ali dhe Emini) te saj me borxhe ka filluar

Banesa ka nevojte per disa punime ndertimore te mirembajtes e cila do te zgjaste jetegjatesine e kesaj banese.

1.Prishja dhe rindertimi i Catise se tip vendi mbuluar me tjengulla marseleze

2.Ndertim tavane plastike

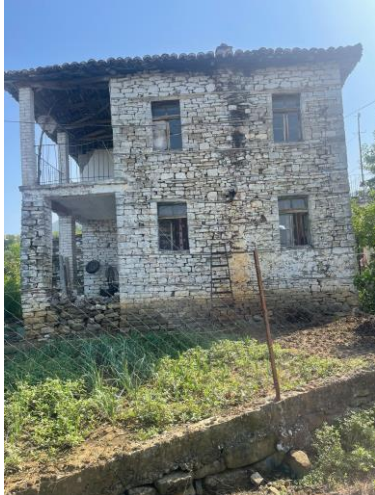
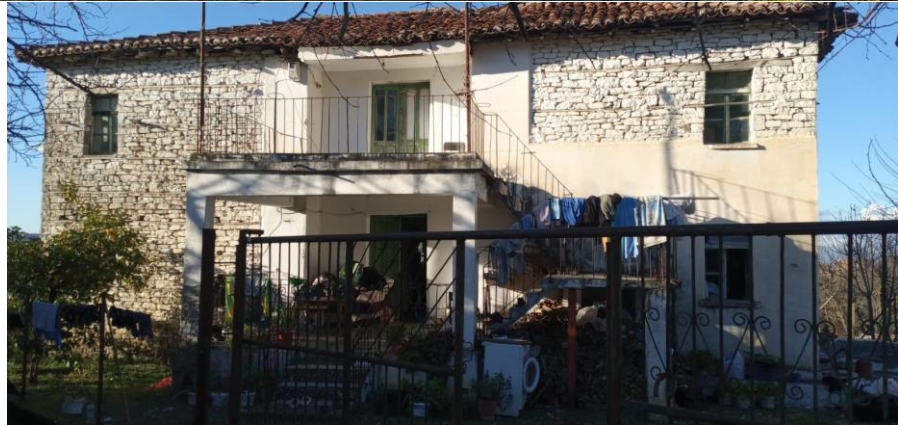
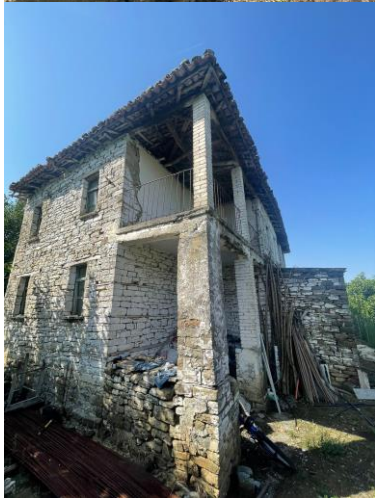
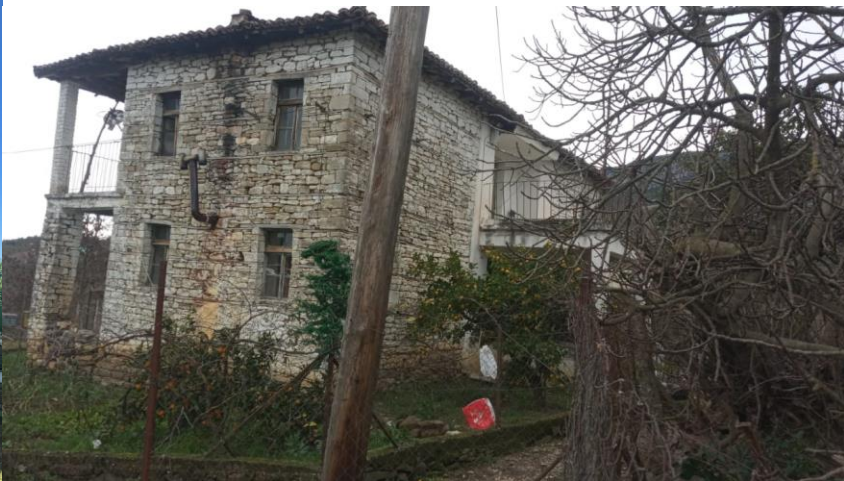
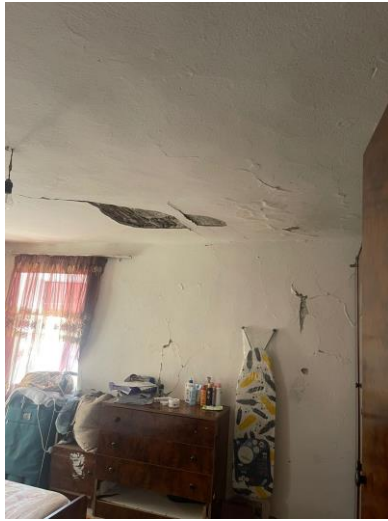
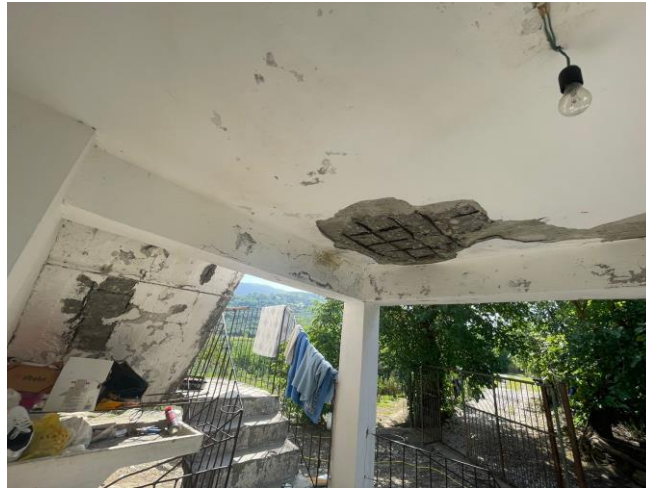
## PAMJE E BANESES EKZISTUESE

Banesa eshte ndertuar ne vitet 1965. Banesa eshte e amortizuar si pasoje e mos kryerjes se punimeve te mirembajtjes per mungeses fondesh. Banesa eshte ne shfrytezim. Punimet qe do te kryhen jane:

1. Prishje e çatise ekzistuese.
2. Ndertimi i brezave b.a mbi muret e katit pare ne te cilen do te mbeshtete çatija.
3. Ndertimi i çatise me lende druri e mbulim me tjengulla marseleze.
4. Ndertim tavani plastic.
5. Riparim suvatimi brenda dhe suvatim jashte.

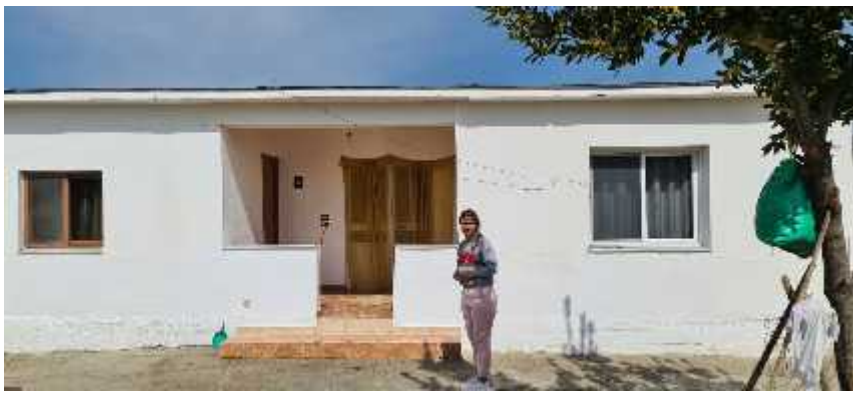
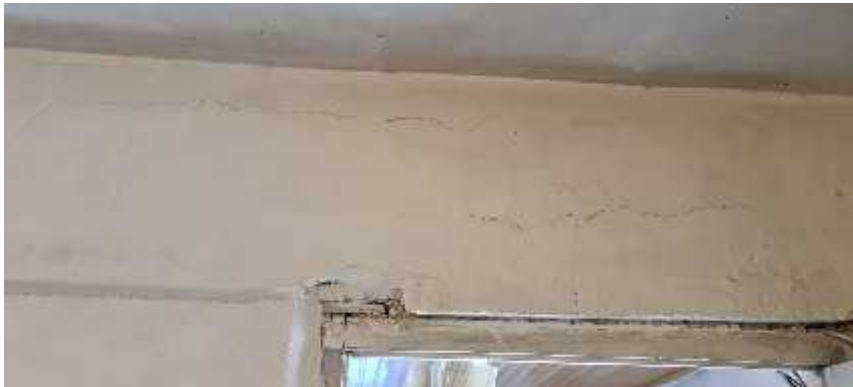
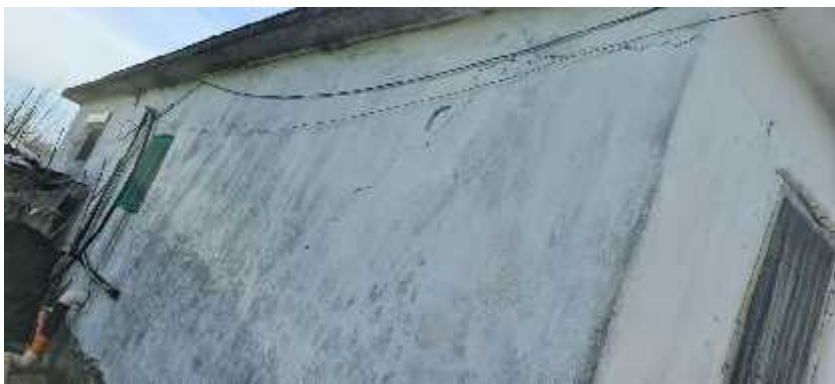
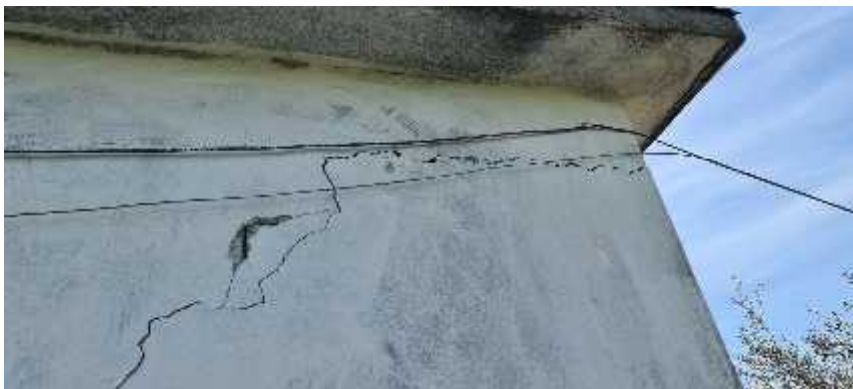
Muret mbajtjes te realizuar me blloqe betoni me permase te bllokut 20X40X20cm.Shiç shikohet edhe me sy te lire verjme çarje ne kend 60° ne kende (qoshe) si dhe ne gjatesi te mureve. Kjo vjen sipasoje e teknikes jot e mire te ndertimit si mungeses se kollonave ne qoshe e ne lidhjen e mureve.Shkak i perkeqesimit te gjendjes

teknike eshte edhe termetet e rena ne muajin shtator dhe nentor te vitit 2019.

.Tavani si pasoje e termetit eshte demtuar pjeserisht.

Per sa me sipër konkludojmë se banesa ka aftësi të dobët teknike dhe duhet të nderhyhet menjëherë në forcimin e mureve mbajtës e ndares.

- 1.Perforcimi i mureve të bllokut me kollona b.a në qoshe dhe në lidhjen e mureve.
2. Ndertimi i brezave b.a në koke të mureve.
- 3.Ndertimi i çatise së pa shfrytëzueshme mbi taracën b.a ekzistuese

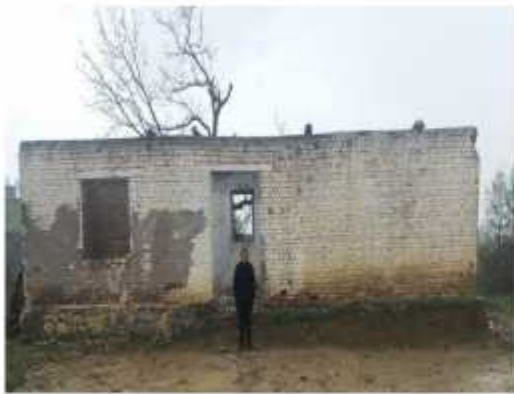
Foto e bere me Mars 2023

1. Teknike jo e mire ne ndertim
2. Ndertesa eshte ndertur rreth viteve 1970.
3. Amortizim ne vite si pasoje e moshesh se saj (ndertuar ne vitet 1970) dhe mos mirembajtje nga pronari, nuk ka pasur kurre investime ne nderteses, si perforcimi i mureve me kollona, rikonstruksioni i çatise, suva e themeleve, ndertim i trotuarit te themeleve.
4. Goditje nga termeti i rene me 21 shtator dhe 26 nendor 2019 i cili e demtoi

perfundimisht konstruksionin e kesaj baneses, suvane tavane , çati çarje ne themel duke e bere kete objekt rrezik shembje.

Banesa ekzistuese eshte ndertur ne vitet 1975. Themelet jane me gur i lidhur me lac gelqere, muret mbajtes e ndares jane me mur tulle dhe mur me bllloqe te lidhur me llaç gelqere. Mbulesa ka qene e realizuar me çati tip vendi me lende te rumbullaket e te sharruar dhe eshte mbuluar me tjengulla vendi. Çatia eshte e rrezuar .

Restaurimi i nje ambienti 6mX4m qe do te sherbeje per gatim,ngrenie e fjetje si dhe nje tualet 2mx2m

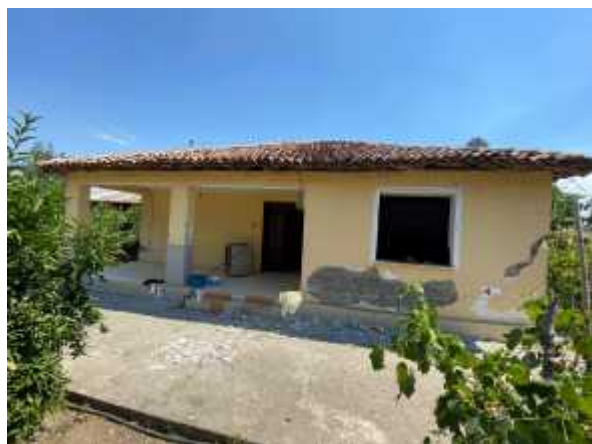
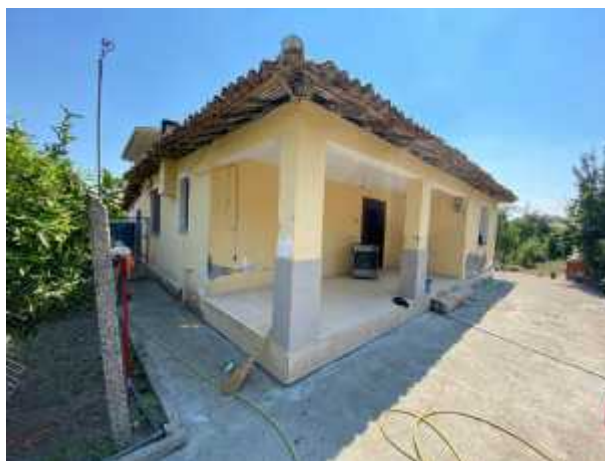
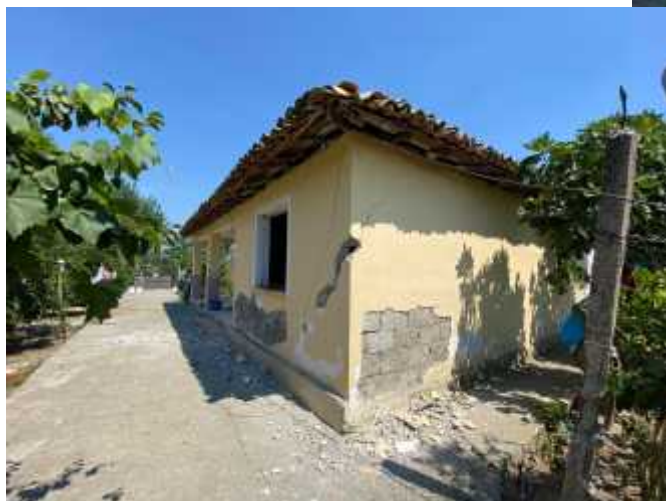
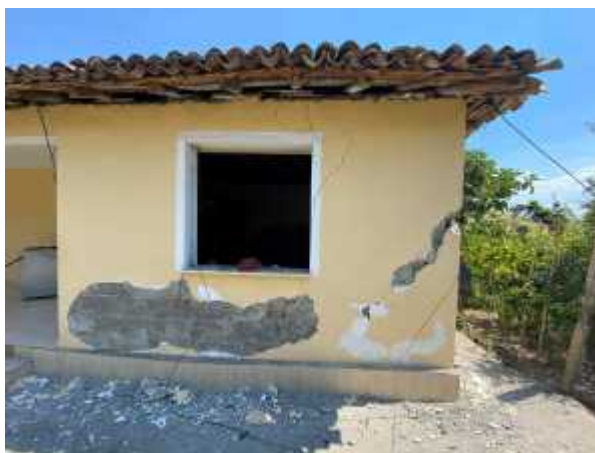
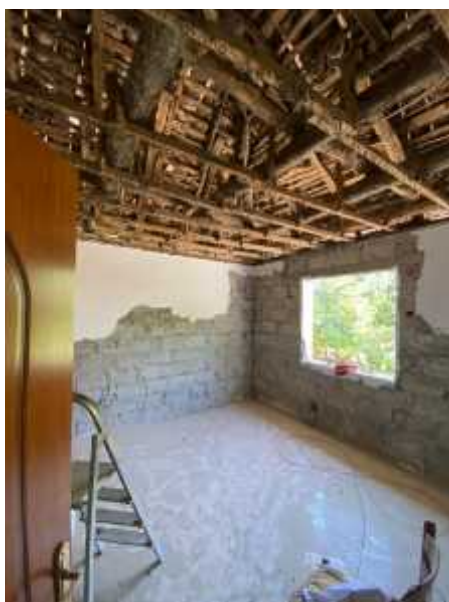
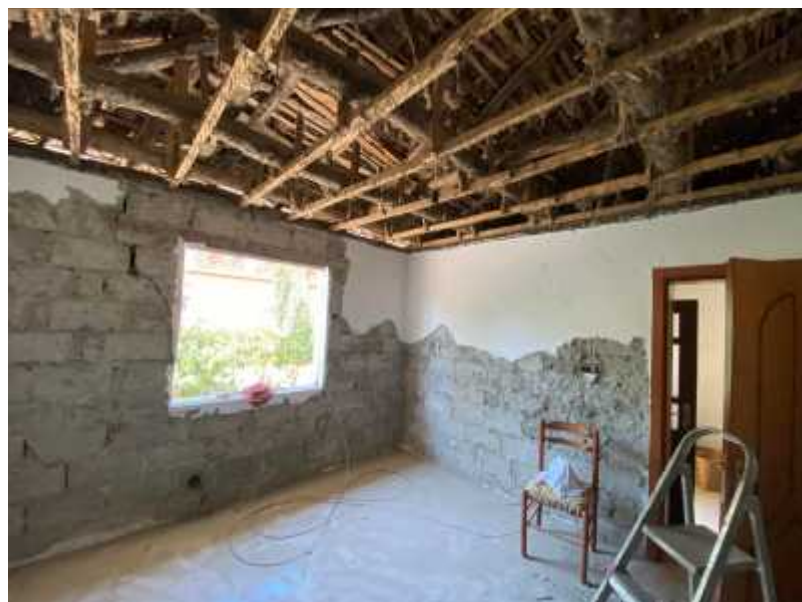
### **FOTO NGA NDERTESA EKZISTUESE**

Nga shikim ne vend shikojme se ne themelet nuk vihet re plasaritje opo çarje vertikale,horizontale e deformime. Nga sa shikojme themelet jane ne gjendje te mire teknike.

Muret mbajtjes te realizuar me blloqe betoni me permase te bllokut 20X40X20cm.Shiç shikohet edhe me sy te lire verjme çarje ne kend 60° ne kende (qoshe) si dhe ne gjatesi te mureve. Kjo vjen sipasoje e teknikes jot e mire te ndertimit si mungeses se kollonave ne qoshe e ne lidhjen e mureve.Shkak i perkeqesimit te gjendjes teknike eshte edhe termetet e rena ne muajin shtator dhe nentor te vitit 2019.

Çatija ne pergjithesi eshte ne gjendje te mire teknike .Tavani si pasoje e termetit eshte demtuar pjeserisht.

Per sa me siper konkludojme se banes aka aftesi te dobet teknike dhe duhet te nderhyhet menjehere ne perforcimin e mureve mbajtes e ndares.

- 1.Heqjen e çatise ekzistuese
- 2.Perforcimi i mureve te bllokut me kollona b.a ne qoshe dhe ne lidhjen e mureve.
3. Ndertimi i brezave b.a ne koke te mureve.
- 4.Rindertimi i çatise dhe tavaneve

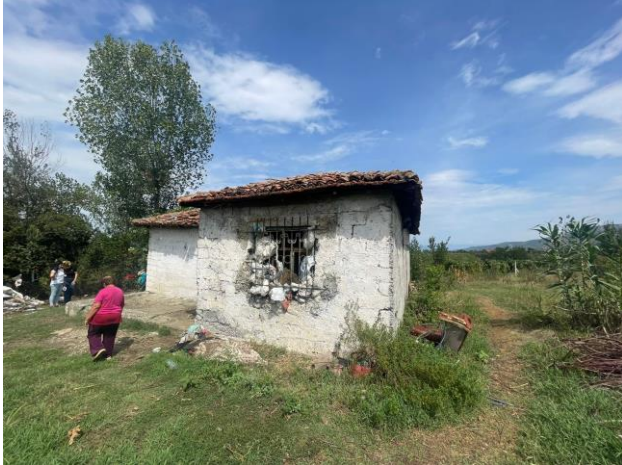
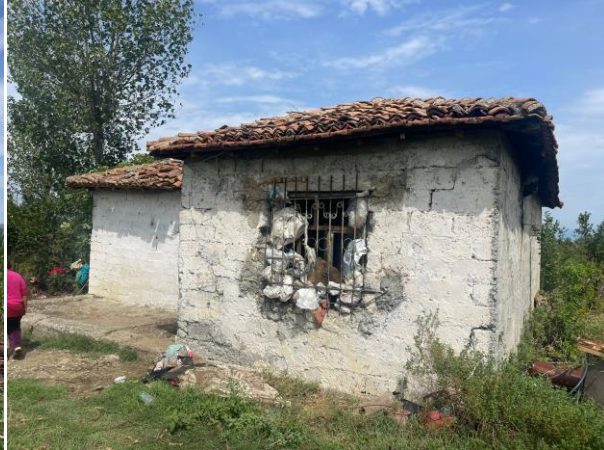
## PAMJE E BANESES EKZISTUESE

Banesa eshte ndertuar nga fondacioni "Karitasi" Italian(Motrat Katolike)  
Banesa eshte ndertuar ne vitet 1995.Banesa eshte pa dyer edritare,catija e amortizuar,mur me blloqe betoni.  
Kjo ndertese do te priset dhe neven te saj do te ndertohet nje ndertese e re

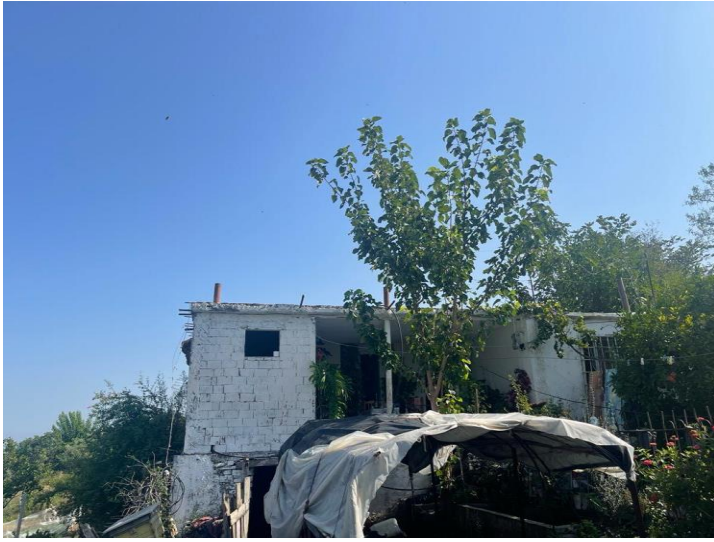
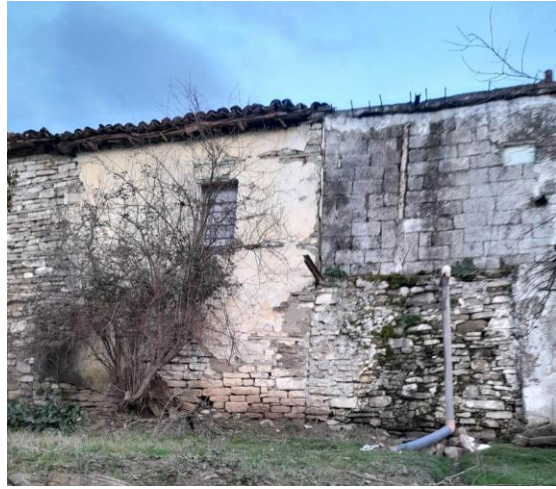
Banesa eshte ndertuar ne vitet 1975.Materialet me te cilat eshte ndertaur banesajane :Themelet jane me mur guri. Muret mbajtes e ndares jane ndertuar me mur tulle e blloqe betoni.Mbulesa eshte e mbuluar me tarace b.a. Banesa eshte me 1/2 bodrum,kjo ne shfrytezim te terrenit. Banesa eshte e amortizuar si pasoje e mos kryerjes se

punimeve te mirembajtjes per mungeses fondesh.

lidhje te mureve

2.Ndertimi Catise se pa shfrytezueshme mbi soleten b.a ekzistuese.Suvatim muri jashte

1.Perforcimi i baneses me kollona b.a ne kende e ne

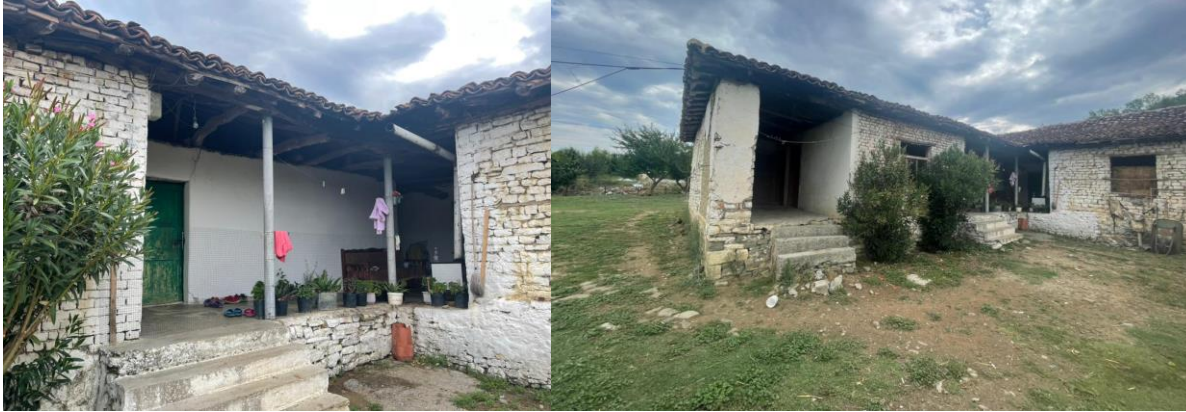
Banesa është ndërtuar në vitet 1975. Banesa është një kat dhe ka sipërfaqe 70m<sup>2</sup>. Banesa është në ish shkollën e fshatit Selite, njësi administrative Mollas (shkollë e vjetër). Themelet janë realizuar me gure të lidhur me balte. Muret janë me gure të lidhur me llaç gelqere.

Catija është e amortizuar, Traret e drurit janë të deformuar si pasojë e moshës dhe lagështisë që ka depertuar.

1. Prishej e catisë dhe tavanit me rese kallami
2. Ndërtimi i brezave b.a mbi muret e ekzistuesë
3. Ndërtimi i Çatisë me konstruksion druri dhe mbuluar me tjengulla marseleze.
4. Tavan me plastike
4. Suvatim e ndërtim trotuare jashtë

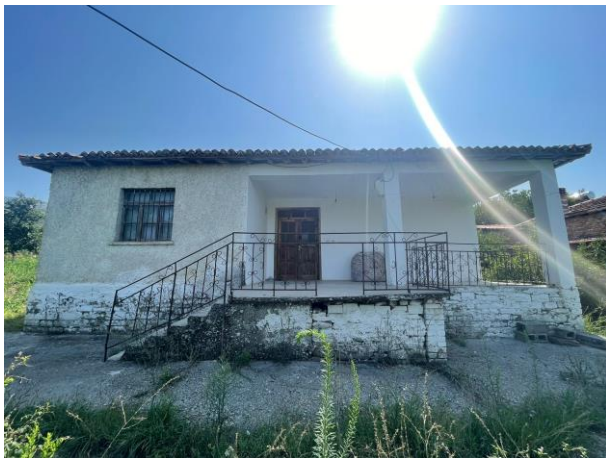
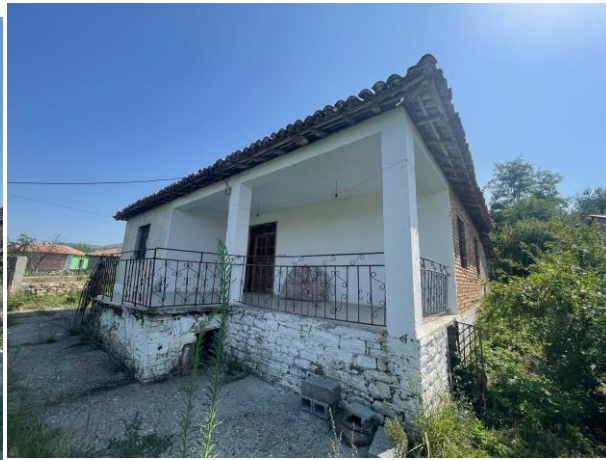
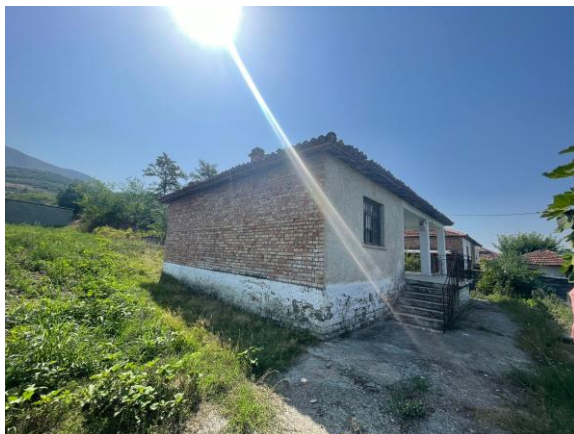
Banesa eshte ndertuar ne vitet 1980. Banesa eshte nje kat dhe ka siperfaqe 70m<sup>2</sup>. Banesa eshte ne ish shkollen e fshatit Molla, njesia administrative e Mollas. Themelet jane realizuar me gure te lidhur me balte. Muret jane me mur tulle te lidhur me llaç gelqere. Catija eshte e amortizuar, Traret e drurit jane te deformuar si pasoje e moshes dhe lageshtise qe ka depertuar.

1. Prishej e catise dhe tavanit me rese kallami
2. Ndertimi i brezave b.a mbi muret e ekzistuese
3. Ndertim i Çatise me konstrukcion druri dhe mbuluar me tjengulla marseleze.
4. Tavan me plastike
4. Suvatim e ndertim trotuare jashte

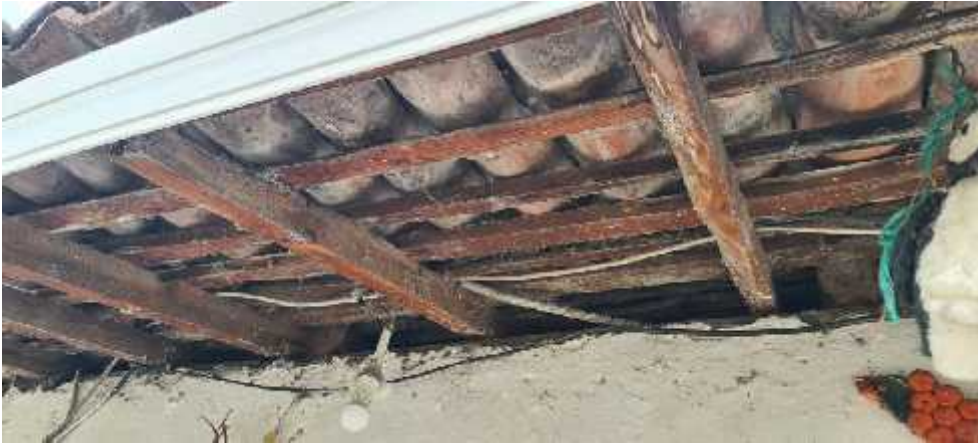
Banesa eshte ndertuar ne vitet 1998. Banesa eshte nje kat dhe ka siperfaqe 40m<sup>2</sup>. Themelet jane ndertuar me buto beton. Muret jane ndertuar me blloqe me permasa 20x40x20cm. Ne perfundim te mureve ne lartesine 240cm eshte ndertuar nje brez betoni i pa armuar. Banesa eshte mbuluar me cati tip vendi me konstrukcion druri e mbuluar me tjengulla vendi.

Catija eshte e amortizuar, Traret e drurit jane te deformuar si pasoje e moshes dhe lageshtise qe ka depertuar.

1. Prishej e catise dhe tavanit me plastike
2. Perforcimi i baneses duke vendosur kollona b.a ne kede

e lidhje te muratures

3. Ndertim i Çatise me konstrukcion druri dhe mbuluar me tjengulla marseleze.

4. Tavan me plastike

4. Suvatim e ndertim trotuare jashte

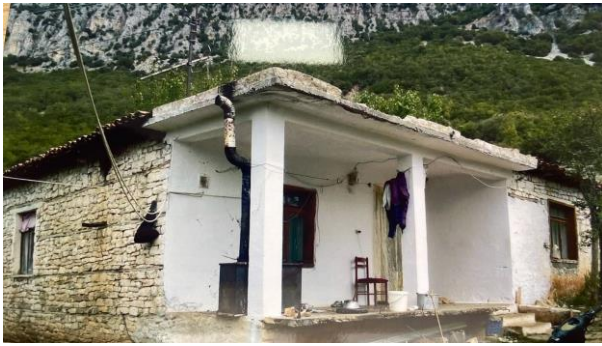
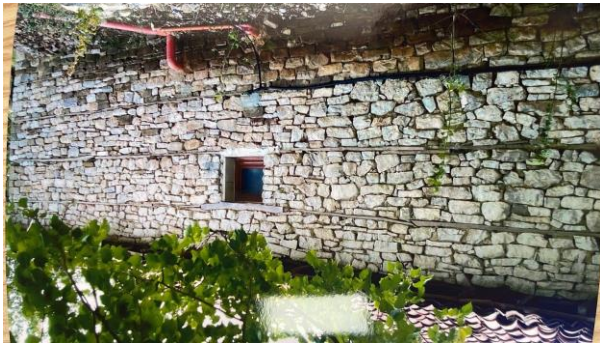
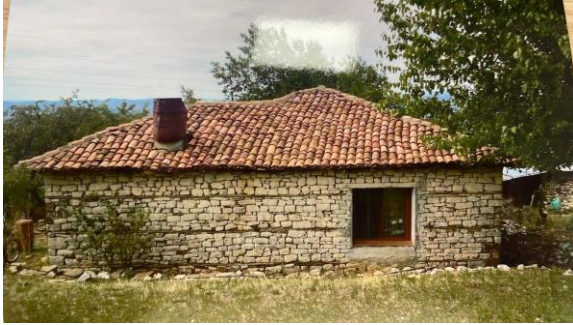
Banesa eshte ndertuar ne vitet 1970. Banesa eshte nje kat dhe ka siperfaqe 110m<sup>2</sup>. Themelet jane realizuar me gure te lidhur me balte. Muret jane me gure te lidhur me llaç gelqere.

Catija eshte e amortizuar, Traret e drurit jane te deformuar si pasoje e moshes dhe lageshtise qe ka depertuar.

1. Prishej e catise dhe tavanit me rese kallami
2. Ndertimi i brezave b.a mbi muret e ekzistuese
3. Ndertim i Çatise me konstruksion druri dhe mbuluar me tjengulla marseleze.
4. Tavan me plastike
4. Suvatim e ndertim trotuare jashte

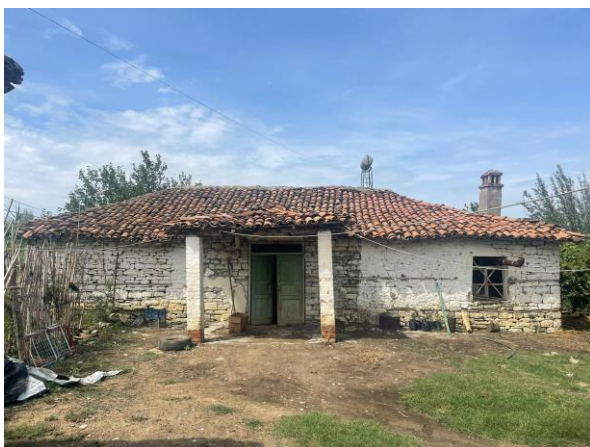
Banesa eshte ndertuar ne vitet 1970.Banesa eshte nje kat dhe ka siperfaqe 126m2.Banesa eshte ne ish shkollen e fshatit Molla,njesia atministrativ e Mollas.Themelet jane realizuar me gure te lidhur me balte.Muret jane me mur tulle te lidhur me llaç gelqere.

Catija eshte e amortizuar,Traret e drurit jane te deformuar si pasoje e moshes dhe lageshtise qe ka depertuar.

- 1.Prishej e catise dhe tavanit me rese kallami
- 2.Ndertimi i brezave b.a mbi muret e ekzistuese
- 3.Ndertim i Çatise me konstrukcion druri dhe mbuluar me

tjengulla marseleze.4.Tavan me plastike5.Suvatim e ndertim trotuare jashte

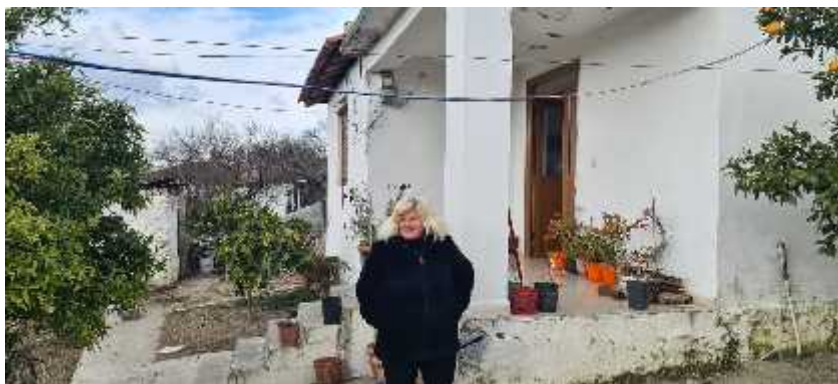
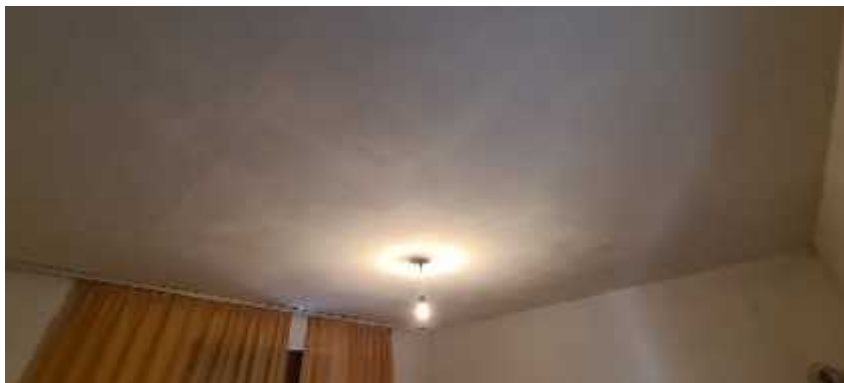
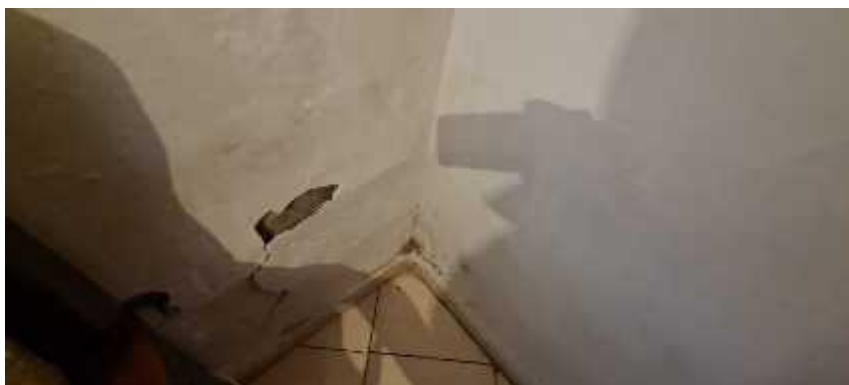
Banesa eshte ndertuar ne vitet 1980. Banesa eshte nje kat dhe ka siperfaqe 93m<sup>2</sup>. Themelet jane ndertuar me mur guri me llaç. Muret jane ndertuar me mur guri. Banesa eshte mbuluar me cati tip vendi me konstruksion druri e mbuluar me tjengulla vendi.

Catija eshte e amortizuar, Traret e drurit jane te deformuar si pasoje e moshes dhe lageshtise qe ka depertuar.

1. Prishej e catise dhe tavanit me rese kallami
2. Ndertimi i brezave b.a mbi muret e ekzistuese
3. Ndertim i Çatise me konstruksion druri dhe mbuluar me tjengulla marseleze.
4. Tavan me plastike
5. Suvatim e ndertim trotuare jashte

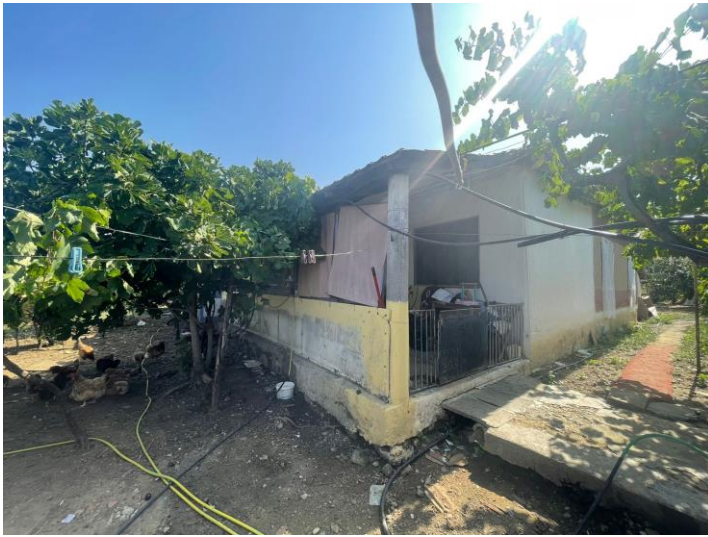
Banesa eshte ndertuar ne vitet 1980. Banesa eshte nje kat dhe ka siperfaqe 100m<sup>2</sup>. Mollas. Themelet jane realizuar me gure te lidhur me balte. Muret jane me mur tulle te lidhur me llaç gelqere. Catija eshte e amortizuar, Traret e drurit jane te deformuar si pasoje e moshes dhe lageshtise qe ka depertuar.

1. Prishej e catise dhe tavanit me rese kallami
2. Ndertimi i brezave b.a mbi muret e ekzistuese
3. Ndertim i Çatise me konstrukcion druri dhe mbuluar me tjengulla marseleze.
4. Tavan me plastike
4. Suvatim e ndertim trotuare jashte

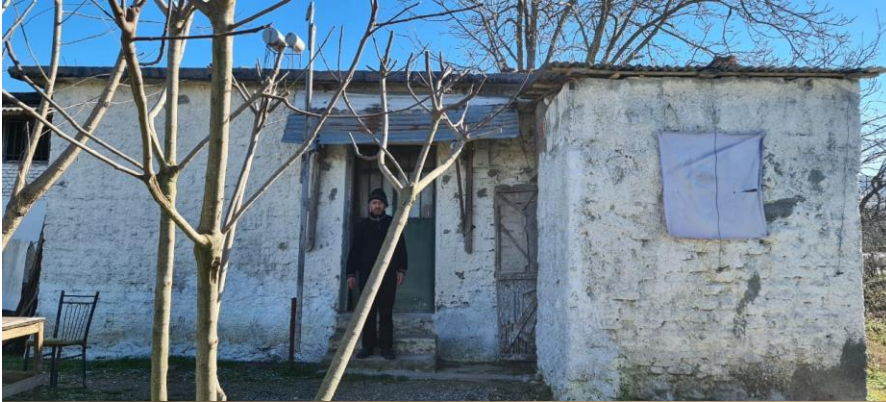
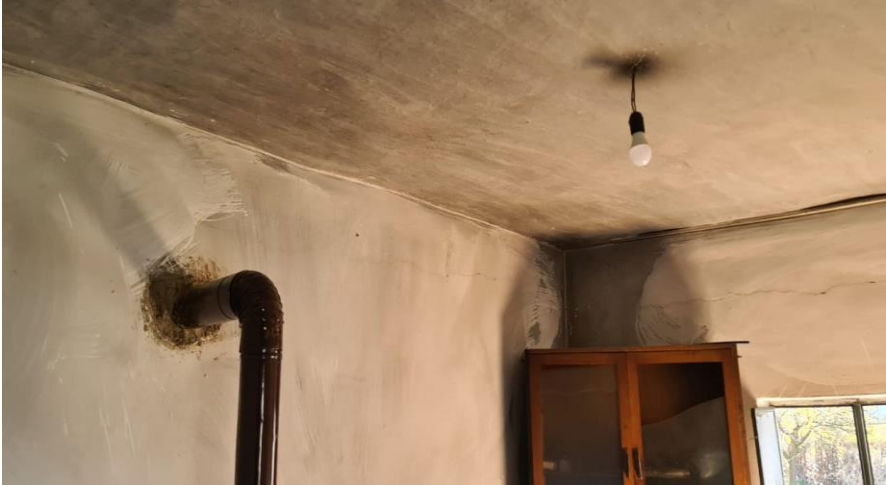
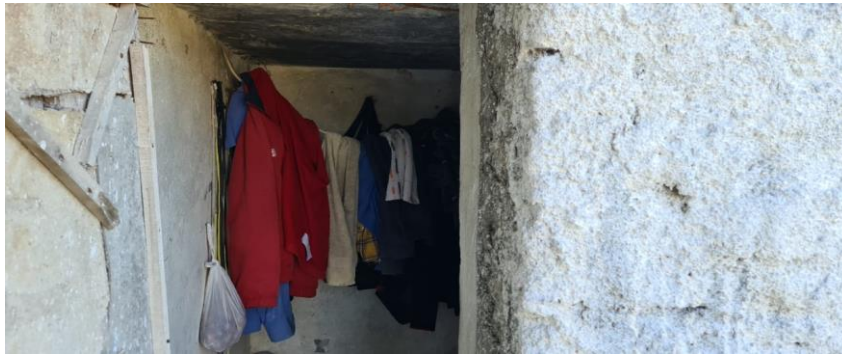
Banesa e cila do te rikonstruktohet ne ZK 2717 Pas Nr. 172/4/2, fshati Mollas njesia administrative Mollas - Bashkia Cerrik. Familja eshte 1 anetar. Siperfaqja e baneses eshte 99m2 per secilin kat .Te ardhurat e familjes jane oto te ndihmes ekonomike Banesa eshte 1 kate ndertuar ne vitet 1970. Materialet me te cilat eshte ndertuar banesa jane :Themelet jane me mur guri. Muret mbajtes e ndares jane me mur guri .Mbulesa eshte e mbuluar me çati tip vendi . . Banesa eshte e amortizuar si pasoje e mos kryerjes se punimeve te mirembajtjes per mungeses fondesh. .Punimet qe do te kryhen jane:  
1. Prishje e Çatise se bashku me tavanin me rese kallami  
2. Ndertimi I brezave b.a ne te cilen do te mbeshtet catija  
3. Ndertimi i çatise se baneses tip

vendi me lende druri e mbuluar me tjengulla marseleze  
4. Suvatim muri jashte

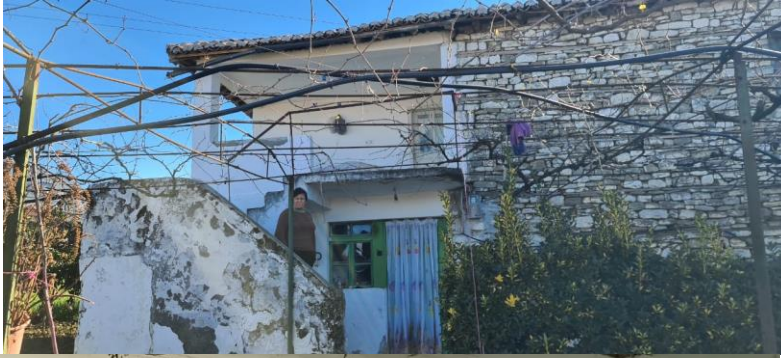
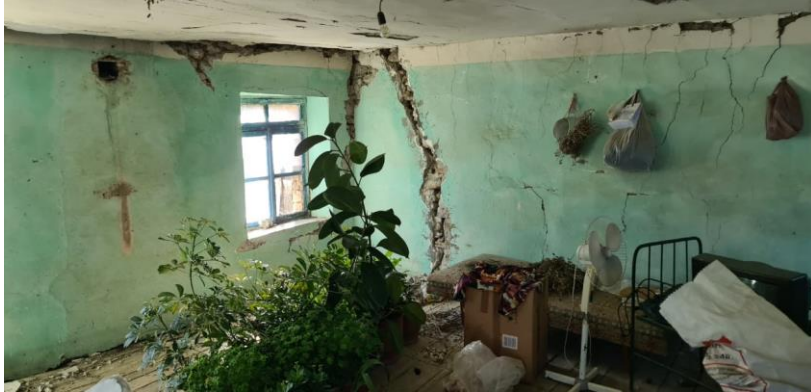
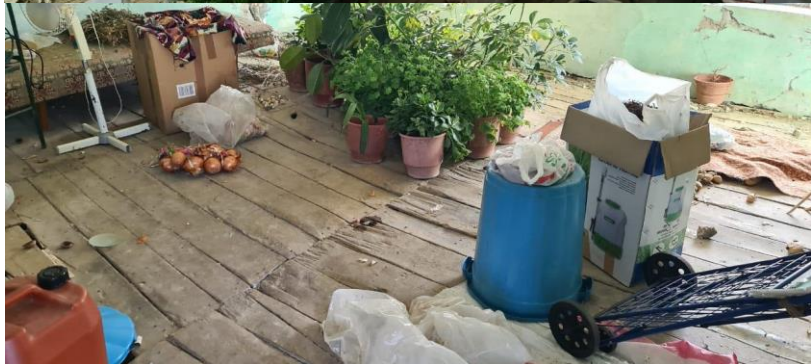
Banesa eshte 2 kate ndertuar ne vitet 1970. Materialet me te cilat eshte ndertuar banesa jane :Themelet jane me mur guri. Muret mbajtes e ndares jane me mur guri .Mbulesa eshte e mbuluar me çati tip vendi . Banesa eshte e amortizuar si pasoje e mos kryerjes se punimeve te mirembajtjes per mungeses fondesh.

- 1.Prishje e Çatise se bashku me tavanin me rese kallami
- 2.Ndertimi I brezave b.a ne te cilen do te mbeshtet catija
- 3.Ndertimi i çatise se baneses tip vendi me lende druri e mbuluar me tjengulla marseleze
- 4.Suvatim muri jashte

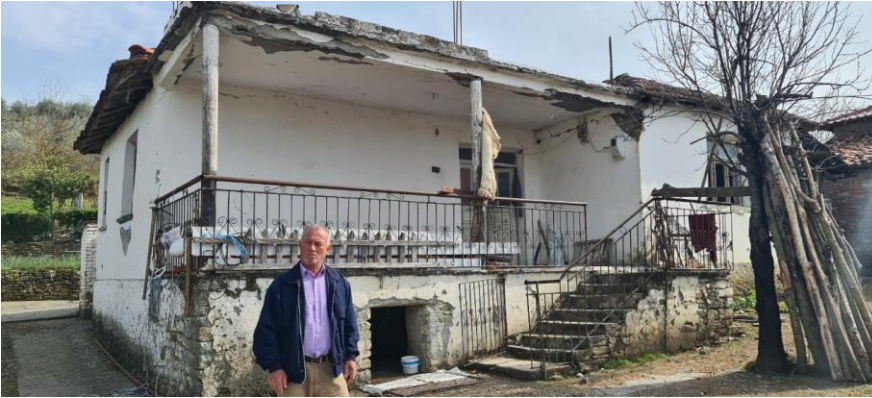
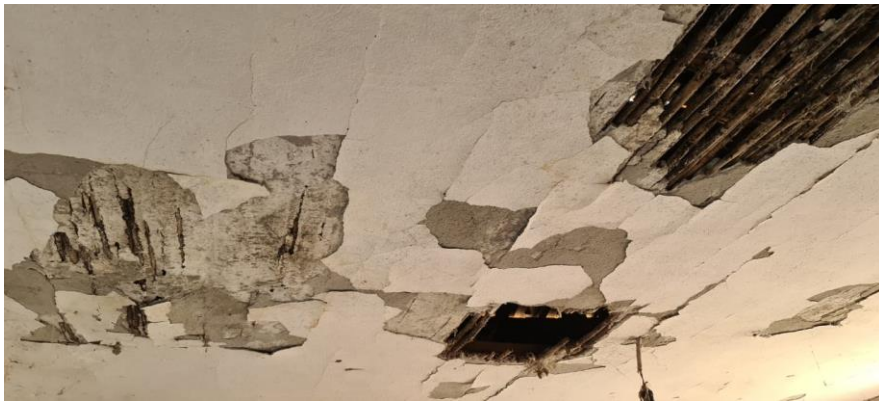
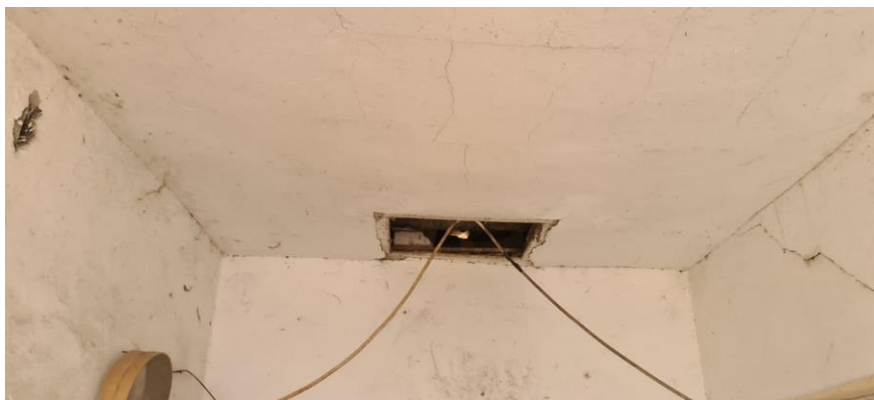
Banesa eshte ndertuar ne vitet 1975. Materialet me te cilat eshte ndertuar banesa jane : Themelet jane me mur guri. Muret mbajtes e ndares jane ndertuar me mur tulle . Mbulesa eshte e mbuluar me çati tip vendi .

. Banesa eshte e amortizuar si pasoje e mos kryerjes se punimeve te mirembajtjes per mungeses fondesh.

1. Prishje e Çatise se bashku me tavanin me rese kallami
2. Ndertimi I brezave b.a ne te cilen do te mbeshtet catija
3. Ndertimi i çatise se baneses tip vendi me lende druri e mbuluar me

tjengulla marseleze

4. Ndertimi Catise se pa shfrytezueshme mbi soleten b.a ekzistuese.
5. Suvatim muri jashte

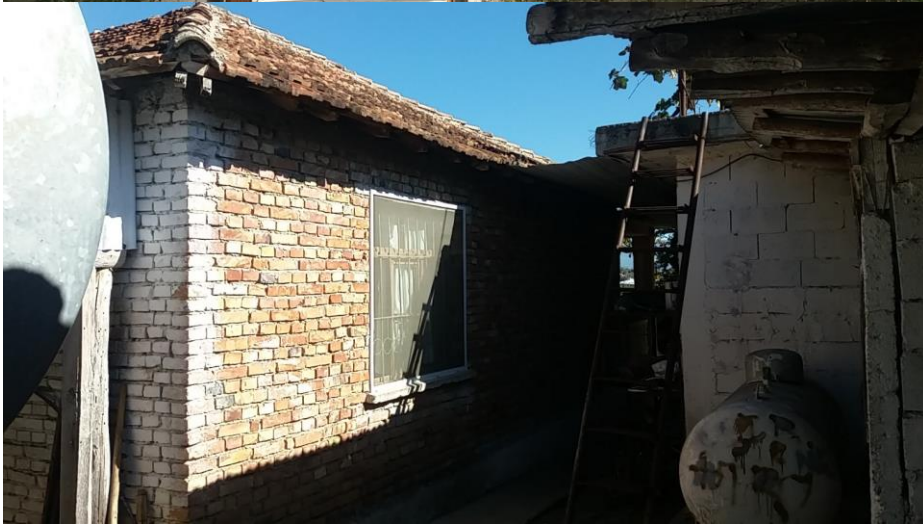
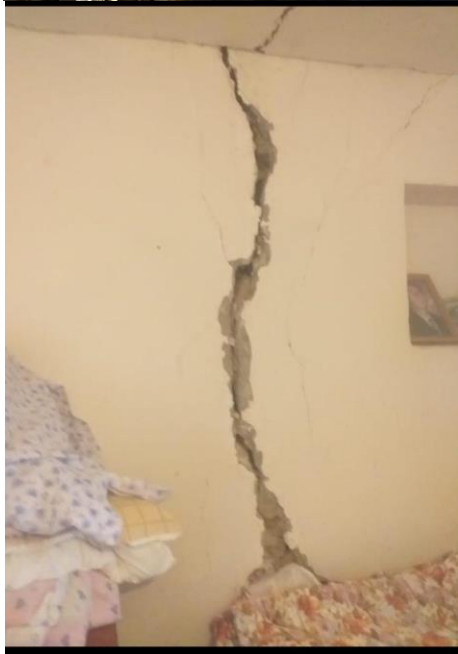
Banesa eshte ndertuar ne vitet 1975.Banesa eshte nje kat dhe ka siperfaqe 80m2. Themelet jane realizuar me gure te lidhur me balte.Muret jane me mur tulle te lidhur me llaç gelqere. Catija eshte e amortizuar,Traret e drurit jane te deformuar si pasoje e moshes dhe lageshtise qe ka depertuar.

- 1.Prishej e catise dhe tavanit me rese kallami
- 2.Ndertimi i brezave b.a mbi muret e ekzistuese
- 3.Ndertim i Çatise me konstrukcion druri dhe mbuluar me tjengulla marseleze.
- 4.Tavan me plastike
- 4.Suvatim e ndertim trotuare jashte.

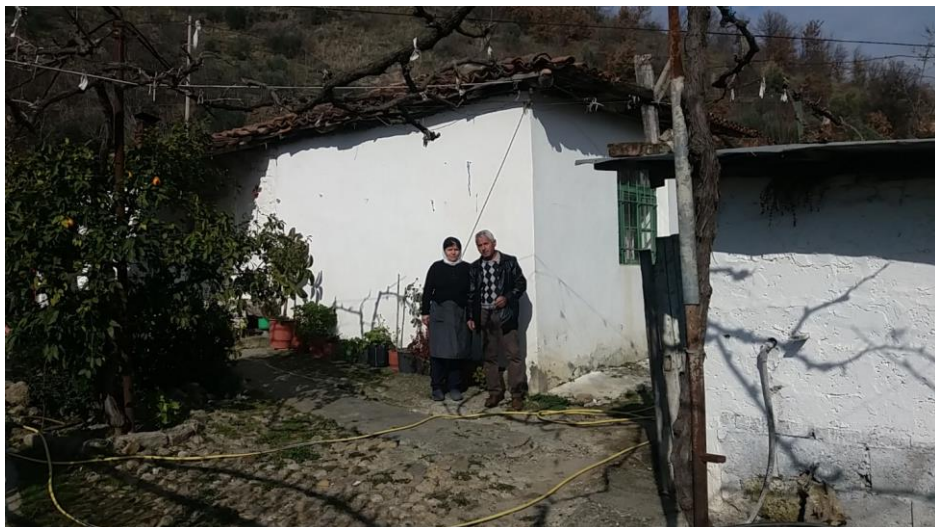
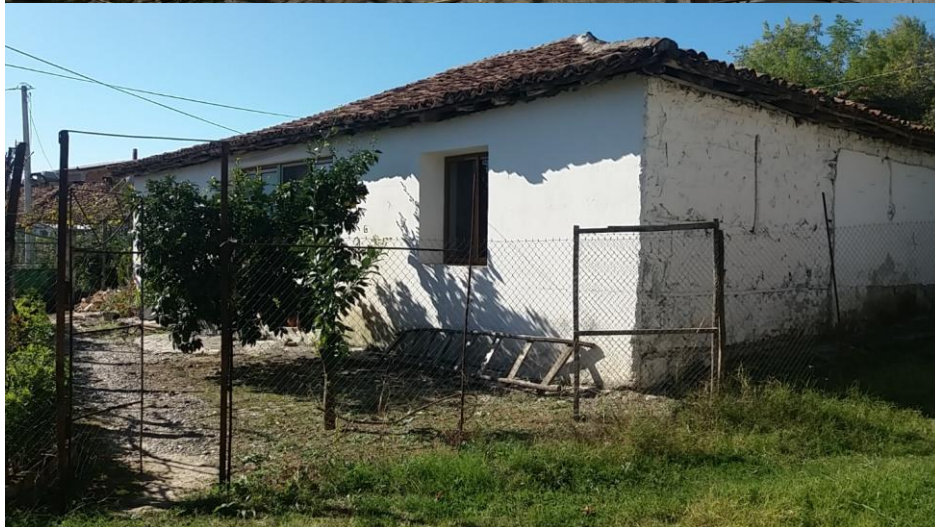
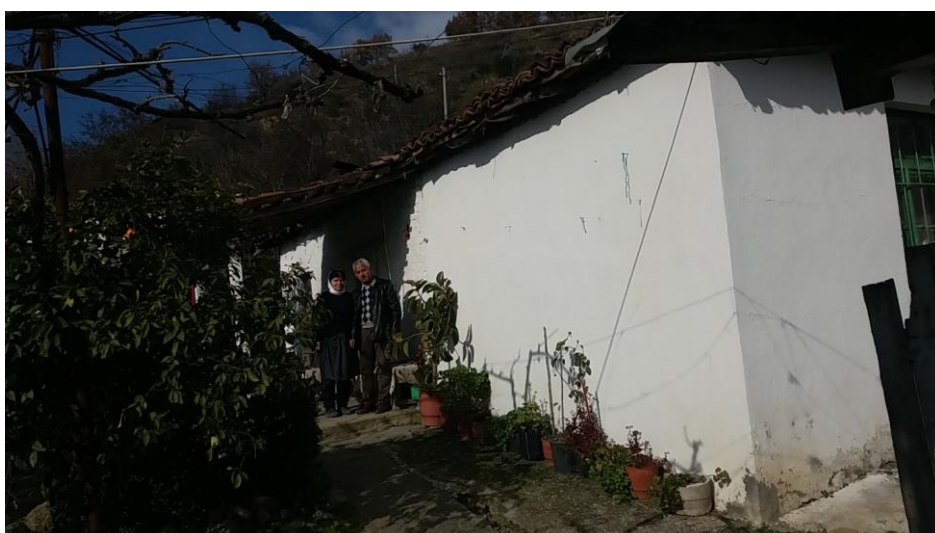
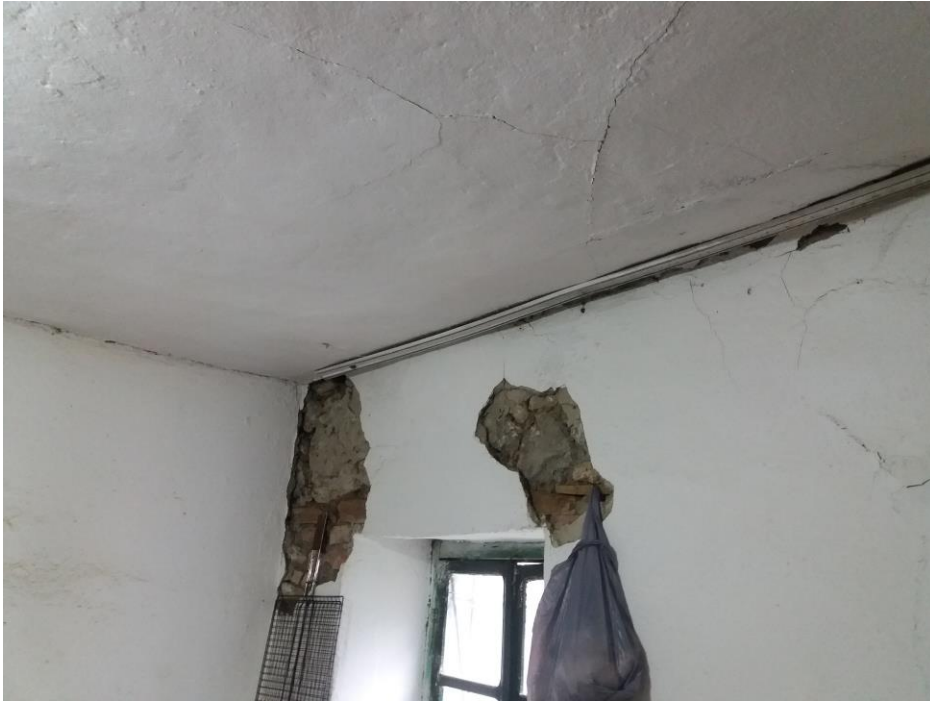
Banesa eshte ndertuar ne vitet 1970.Banesa eshte nje kat dhe ka sipërfaqe 63m<sup>2</sup>. Themelet jane realizuar me gure te lidhur me balte.Muret jane me mur tulle te lidhur me llaç gelqere.

Catija eshte e amortizuar,Traret e drurit jane te deformuar si pasoje e moshes dhe lageshtise qe ka depertuar.Ka demtime ne qoshe.Tavani eshte gati ne renie

marseleze.

4.Tavan me plastike

4.Suvatim e ndertim trotuare jashte

- 1.Prishej e catise dhe tavanit me rese kallami
- 2.Ndertimi i brezave b.a mbi muret e ekzistuese
- 3.Ndertim i Çatise me konstrukcion druri dhe mbuluar me tjengulla

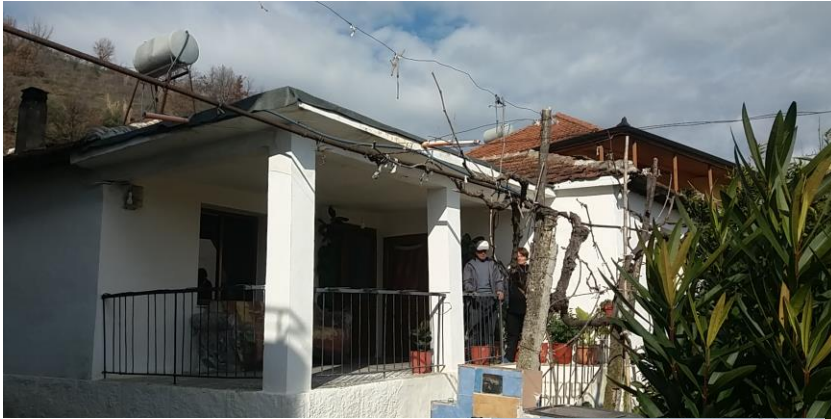
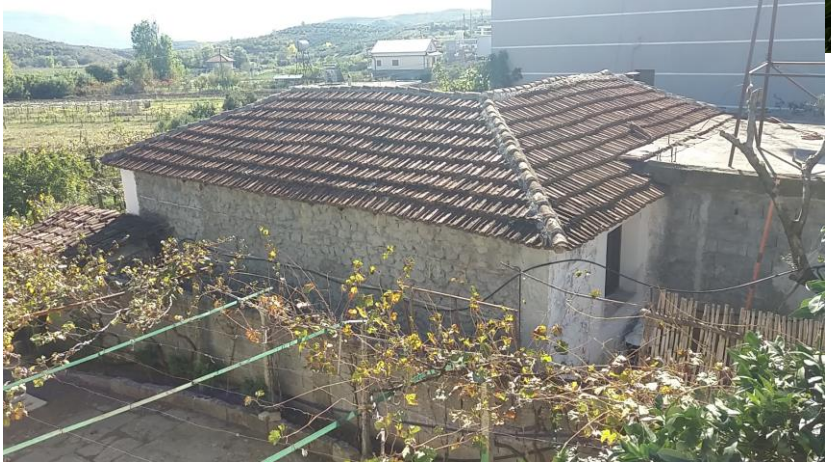
Banesa eshte ndertuar ne vitet 1975. Banesa eshte nje kat dhe ka siperfaqe 80m<sup>2</sup>. Themelet jane realizuar me gure te lidhur me balte. Muret jane me mur tulle te lidhur me llaç gelqere. Catija eshte e amortizuar, Traret e drurit jane te deformuar si pasoje e moshes dhe lageshtise qe ka depertuar.

1. Prishej e catise dhe tavanit me rese kallami
2. Ndertimi i brezave b.a mbi muret e ekzistuese
3. Ndertim i Çatise me konstrukcion druri dhe mbuluar me tjengulla marseleze.
4. Tavan me plastike
4. Suvatim e ndertim trotuare jashte
