"RIKONSTRUKSIONI I BANESES 1 KATE"

**PERFITUES :ALI HAXHI ISHJA**

VENDNDODHJA: **Z.K. 2559 PAS.146/26**

FSHATI MALASEJ -NJ.AD.GOSTIME -B.CERRIK

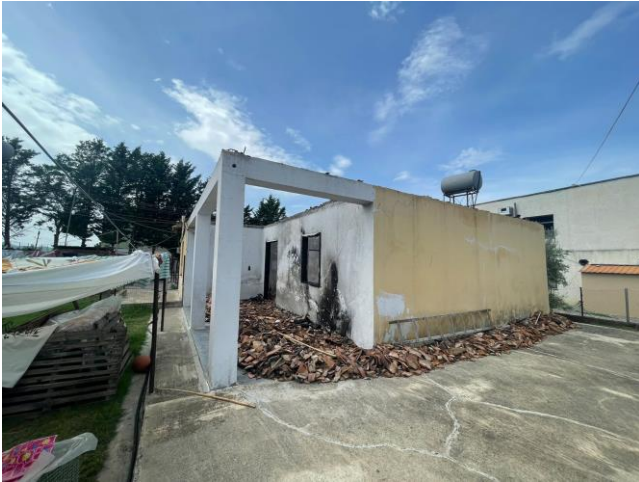
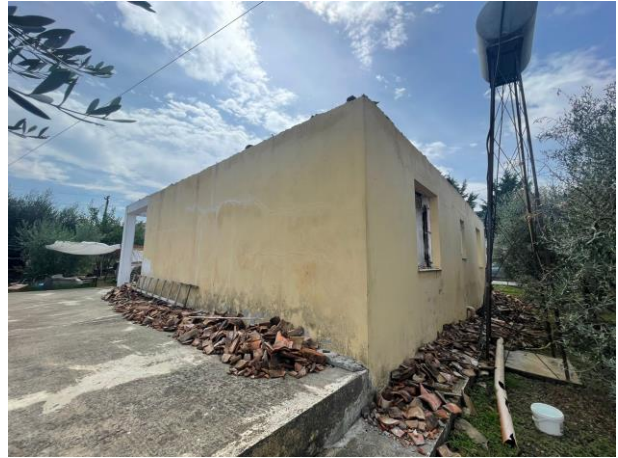
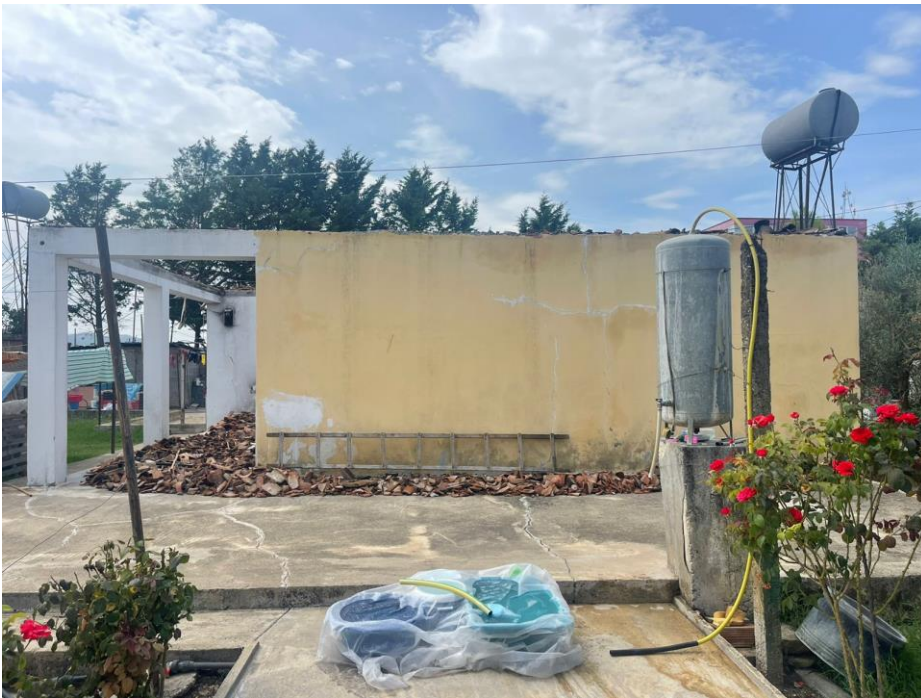
Banesa e cila do te rikonstruktohe tndodhet ne ZK 2717 Pas Nr.163/22/3 ,fshati Mollas njesia administrative Mollas - Bashkia Cerrik. Siperfaqe 104.2m2.Familja ka gjashte anetar.Te ardhurat e familjes jane ato te ndihmes te tokes bujqesoreKjo ndertese eshte ndertuar ne vitet 1980.Ndertesa eshte ndertuar nga zjari me date 5/06/2022 ora 10 e 20minuta.Kjo familje u pajis me çader si dhe mori ndihme

Banesa eshte ndertuar me mur tulle e mbulimi ka gene me cati vendi me lende druri e tjengulla marseleze vendi

- 1.Ndertimi i brezave b.a mbi muret e ekzistuese
- 2.Ndertim i Çatise me konstrukcion druri dhe mbuluar me tjengulla marseleze.
- 3.Tavan me plastike
- 4.Suvatim i pjeshem brenda e jashte

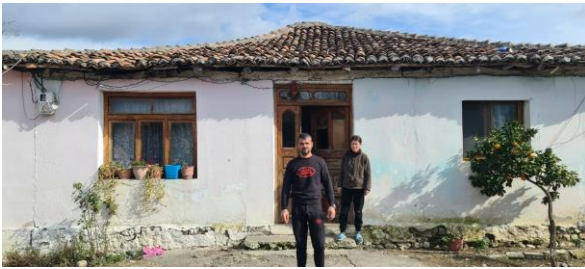
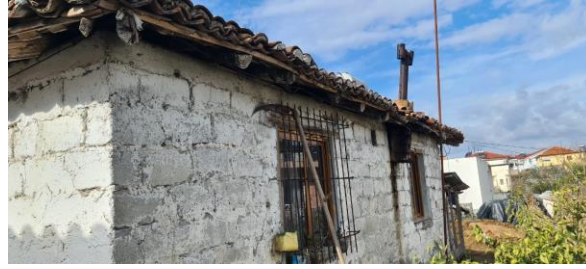
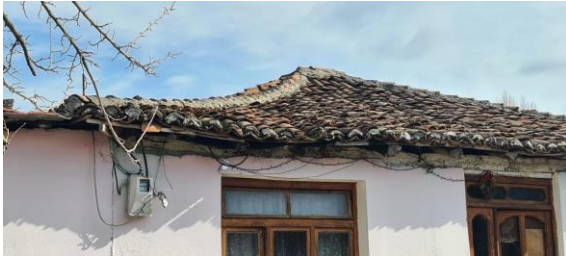
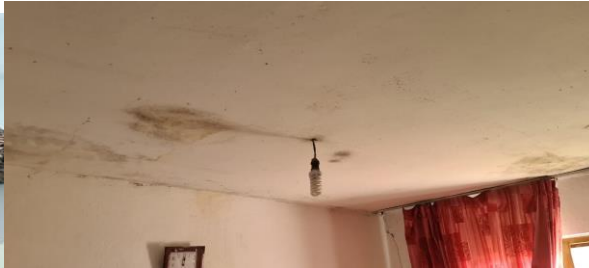
Banesa eshte ndertuar ne vitet 1980. Banesa eshte nje kat dhe ka siperfaqe 76m<sup>2</sup>. Themelet jane ndertuar me mur guri me llaç. Muret jane ndertuar me blloqe me permasa 20x40x20cm. Ne perfundim te mureve ne lartesine 220cm eshte ndertuar nje brez betoni i pa armuar. Banesa eshte mbuluar me cati tip vendi me konstrukcion druri e mbuluar me tjengulla vendi. Catija eshte e amortizuar, Traret e drurit jane te deformuar si pasoje e moshes dhe lageshtise qe ka depertuar.

1. Prishej e catise dhe tavanit me rese kallami
2. Perforcimi i baneses duke vendosur kollona b.a ne kede e lidhje te muratures
2. Ndertimi i brezave b.a mbi muret e ekzistuese
3. Ndertim i Çatise me konstrukcion druri dhe mbuluar me tjengulla marseleze.
4. Tavan me plastike
4. Suvatim e ndertim trotuare jashte

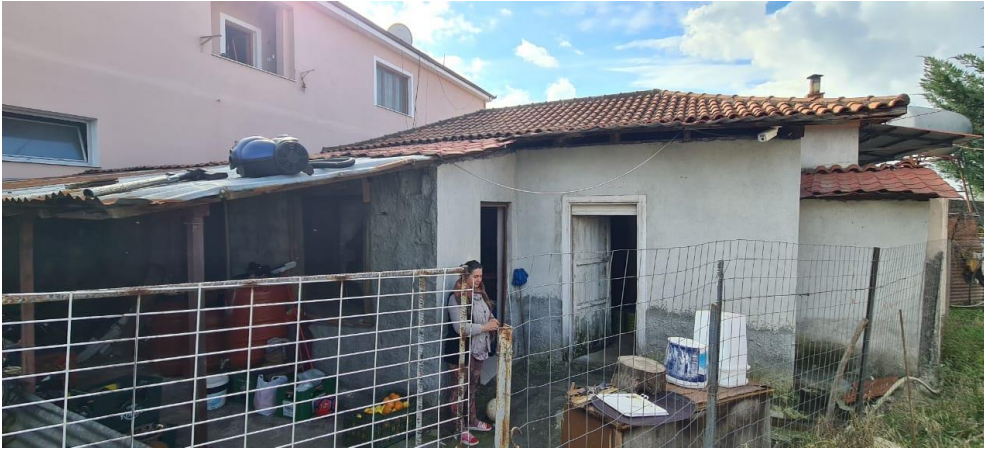
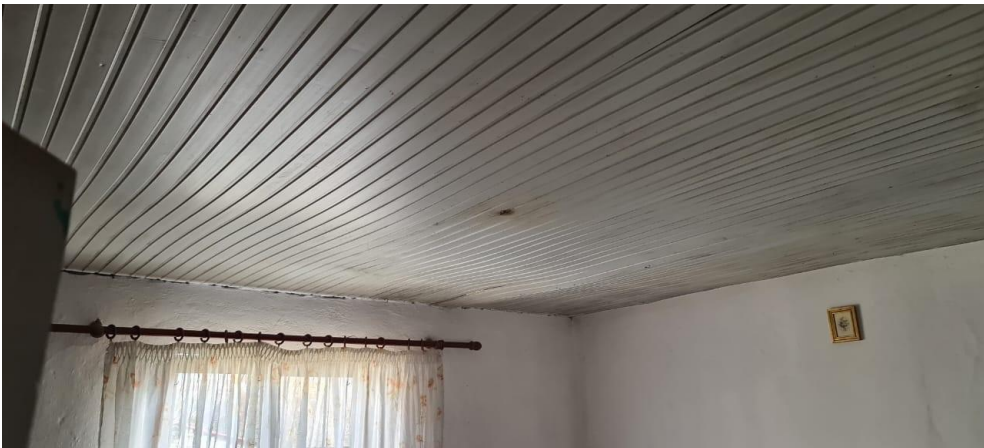
Banesa eshte e demtuar nga termeti. Demtimet kane qene vertikale nen kend 45°-60°. Keto demtime jane fshehur nga suva e bere nga pas renies nga termeti. Catise jane I jane nderruar tjengullat. Por pavaresisht ketyre nderhyrjeve problem qendron ne qendrushmerine e saj, pasi i mungojne elementet konstruktiv si perforcimi I mureve me kollona b.a, breza

b.a si dhe nderrimi i trareve nbajtes te drurit.

Deformimi catise vihet ne dukje te deformimi dhe varja e tavanit plastic..

1. Prishej e catise dhe tavanit me plastike
2. Ndertimi i kollonave perforcueses ne kende e ne lidhjen e mureve
3. Ndertimii brezave b.a mbi muret e ekzistuese
3. Ndertim i Çatise me konstruksion druri dhe mbuluar me tjengulla marseleze.
4. Tavan me plastike

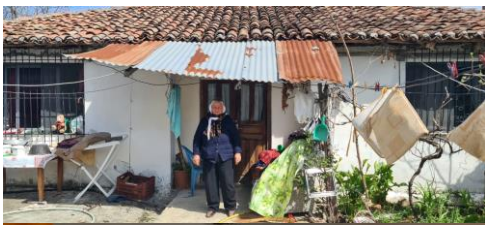
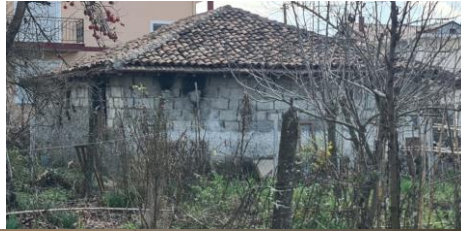
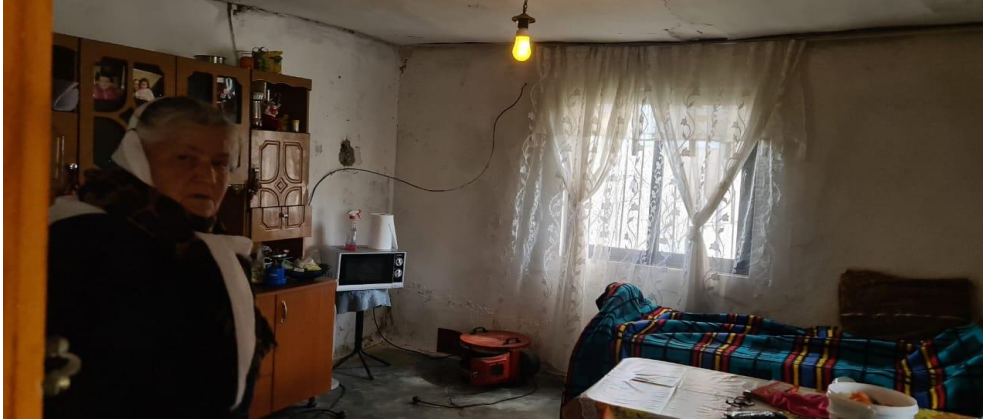
## PAMJE E BANESES EKZISTUESE

Banesa eshte ndertuar ne vitet 1980. Banesa eshte nje kat dhe ka siperfaqe 112m<sup>2</sup>. Themelet jane ndertuar me mur guri me llaç. Muret jane ndertuar me blloqe me permasa 20x40x20cm. Ne perfundim te mureve ne lartesine 220cm eshte ndertuar nje brez betoni i pa armuar. Banesa eshte mbuluar me cati tip vendi me konstruksion druri e mbuluar me tjengulla vendi. Catija eshte e amortizuar, Traret e drurit jane te deformuar si pasoje e moshes dhe lageshtise qe ka depertuar.

1. Prishej e catise dhe tavanit me rese kallami
2. Perforcimi i baneses duke vendosur kollona b.a ne kede e lidhje te muratures
2. Ndertimi i brezave b.a mbi muret e ekzistuese
3. Ndertim i Çatise me konstruksion druri dhe mbuluar me tjengulla marseleze.
4. Tavan me plastike
4. Suvatim e ndertim trotuare jashte

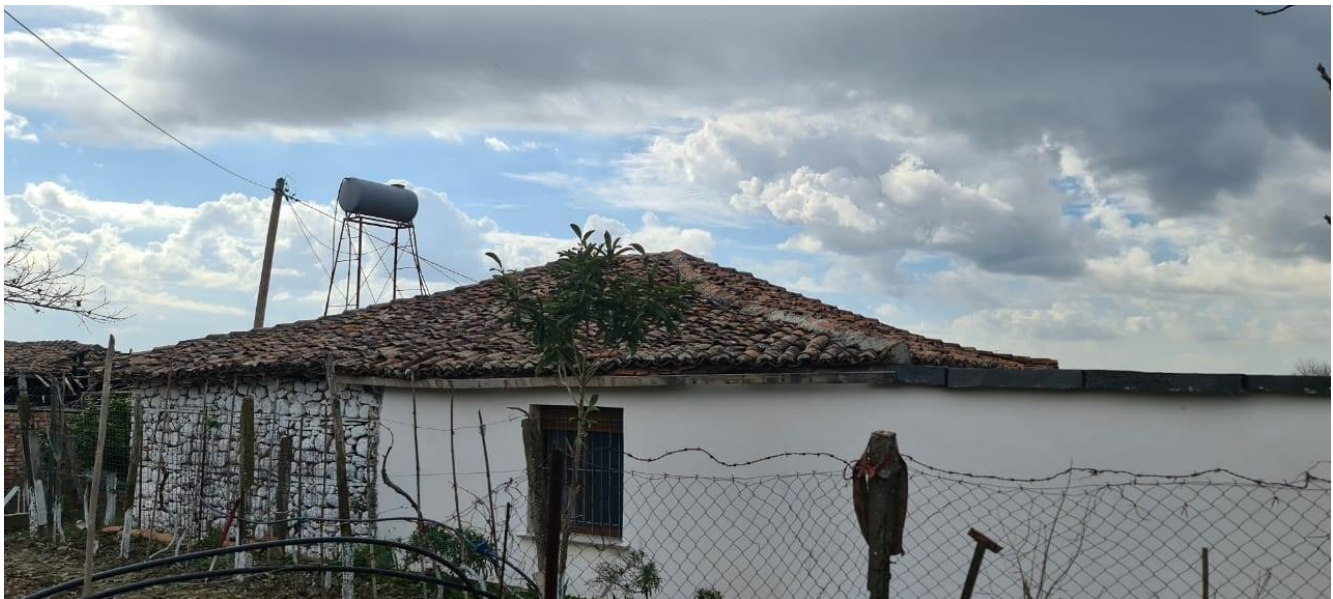
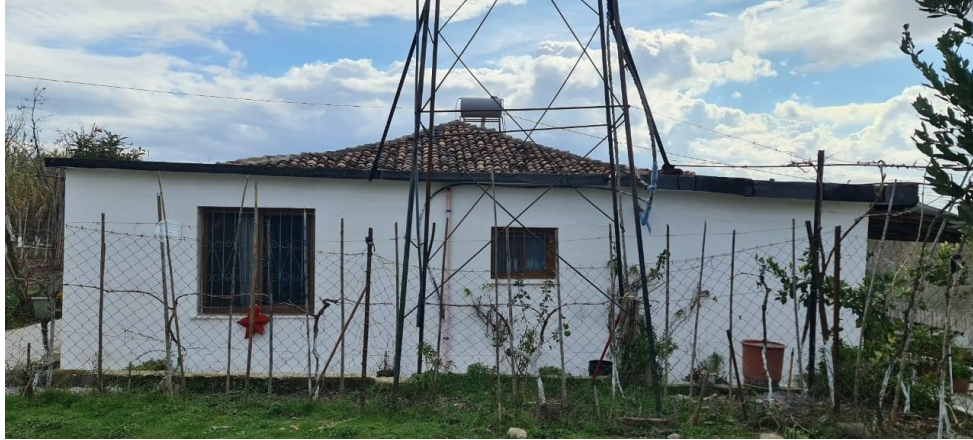
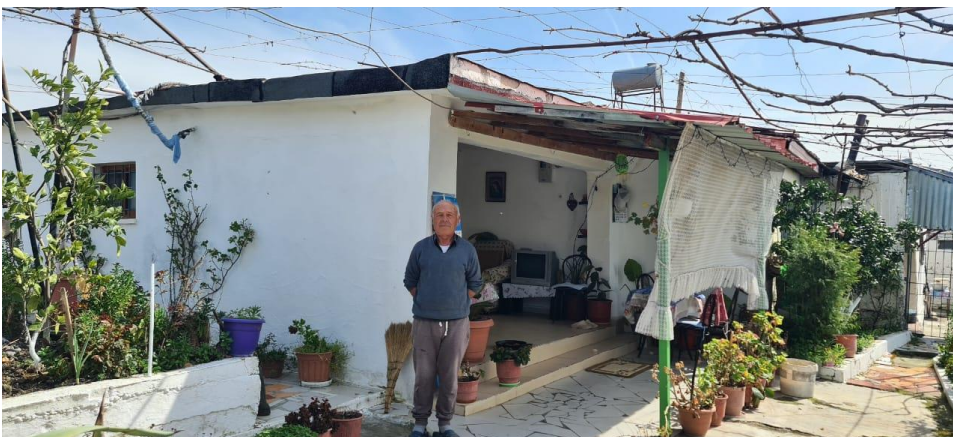
**PAMJE E BANESES EKZISTUESE**

1/A.Ndertesa ne te cilen banojne te dy familjet perbehet nga dy volume.Volumi i pare eshte ndertesa ne te te cilen banon Aqif Ramadan Boçi eshte ndertuar me pare.Ajo eshte ndertuar me themel mur guri e mure mbajtes e ndares me tulla .Mbulesa eshte

realizuar me çati vendi me konstrukcion druri e mbuluar me tjengulla vendi .Çatija eshte e deformuar,e sipasoje tavani me reze kallami eshte i varur e gati ne renie.

1/B.Ndertesa.(Volumi i dyte) bashkangjitur me te parin eshte banesa e zotit Zeqinese Ajo eshte ndertuar mbi themele mur guri e murature mbajtese e ndares me material mur tulle.Banesa eshte mbuluar me tarace b.a.Para baneses eshte realizuar nje verande mbuluar me cati me nje pjerresi realizuar me material druri e mbuluar me tjengulla vendi.Banesa ka nevojte per disa punime ndertimore te mirembajtes e cila do te zgjaste jetegjatesine e kesaj banese.

- 1.Prishej e catise dhe tavanit me rese kallami
- 2.Ndertimi i brezave b.a mbi muret e ekzistuese
- 3.Ndertim i Çatise me konstrukcion druri dhe mbuluar me tjengulla marseleze.

4.Tavan me plastike

4.Suvatim e ndertim trotuare jashte

- 1.Ndertim i Catise se pa shfrytezueshme mbi taracen b.a
- 2.Heqje e dritareve te drurit te cila jane kalbur dhe vendosja e dritareve te reja
- 3.Suvatim e ndertim trotuare jashte.

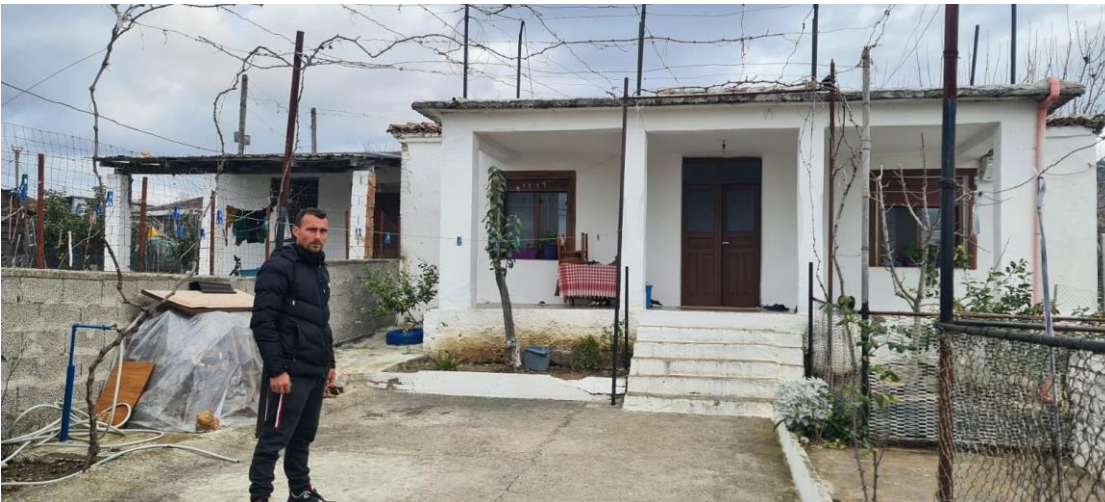
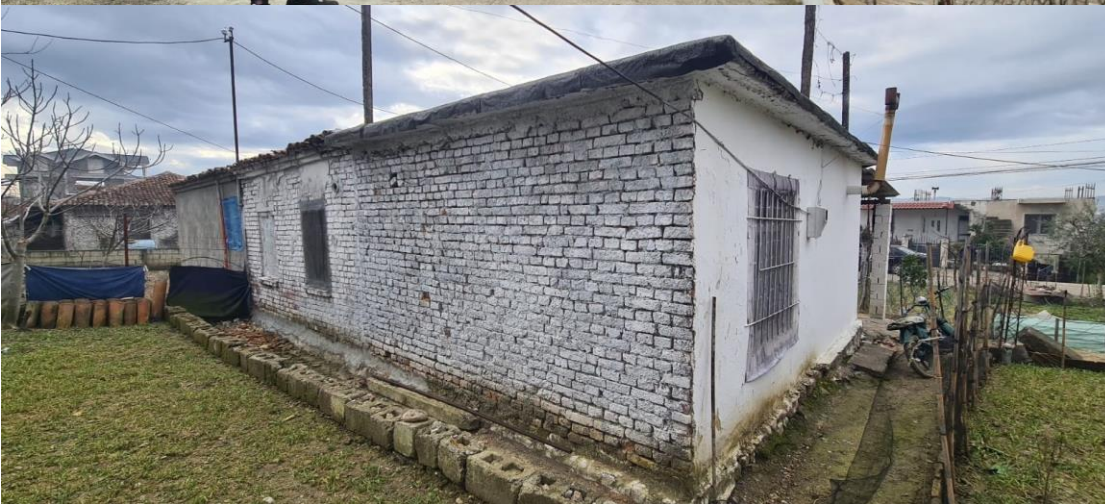
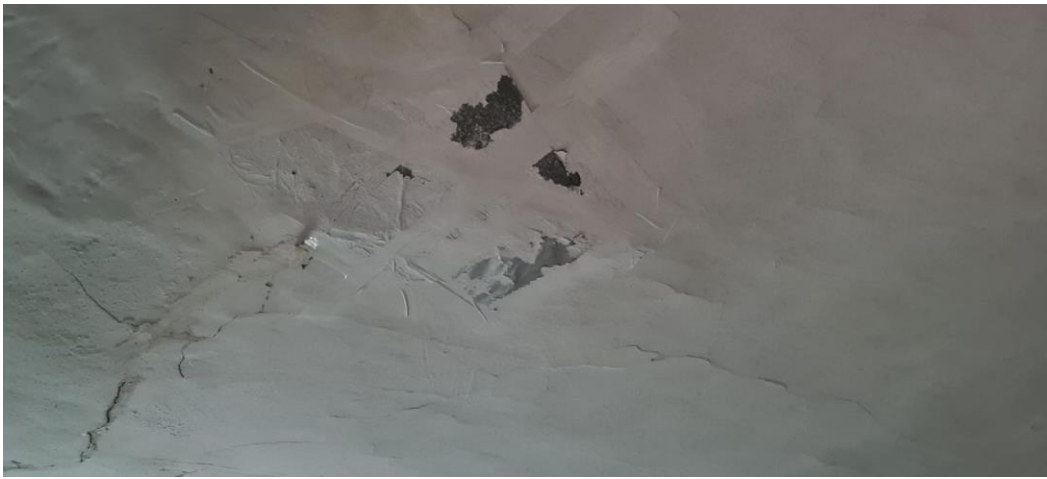
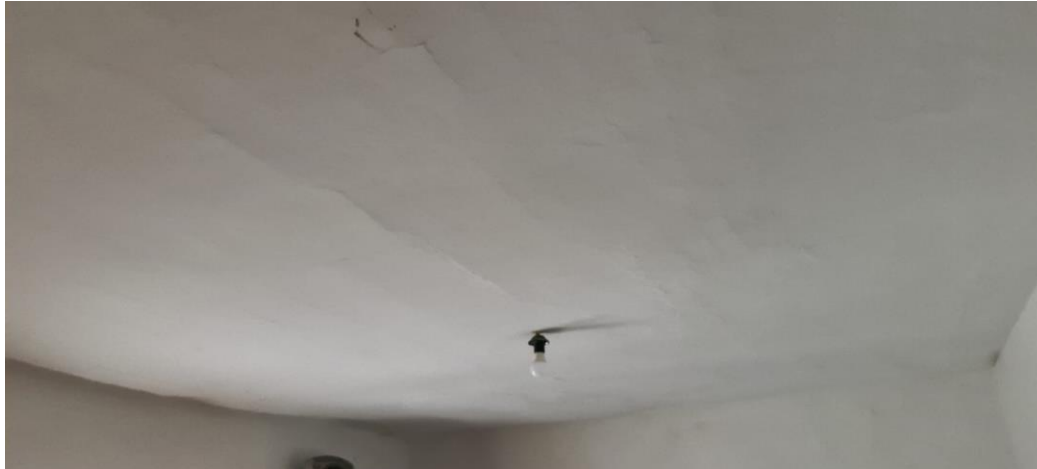
## PAMJE E BANESES EKZISTUESE

1/A.Ndertesa ne te cilen banojne te dy familjet perbehet nga dy volume.Volumi i pare eshte ndertesa me numer pasurie 162/2/2 ne pronesi te zotit Gentjan dhe eshte ndertuar me pare.Volumi i dyte bashkangjitur me te parin eshte banesa e zotit Fatbardh (vellai iGentjanit).Ajo eshte ndertuar mbi themele mur guri e murature mbajtese e ndarese me material mur tulle.Banesa eshte mbuluar me tarace b.a.Para baneses eshte realizuar nje verande mbuluar me cati me nje pjerrsi realizuar me material druri e mbuluar me tjengulla vendi.Banesa ka nevojte per disa punime ndertimore te mirembajtes

e cila do te zgjaste jetegjatesine e kesaj banese.
